# Asbestinventarisatetest

Olmendreef 4, 1700 Dilbeek

Attestnummer : **20260705-000151.000**

Uitgegeven op : **05.07.2026**

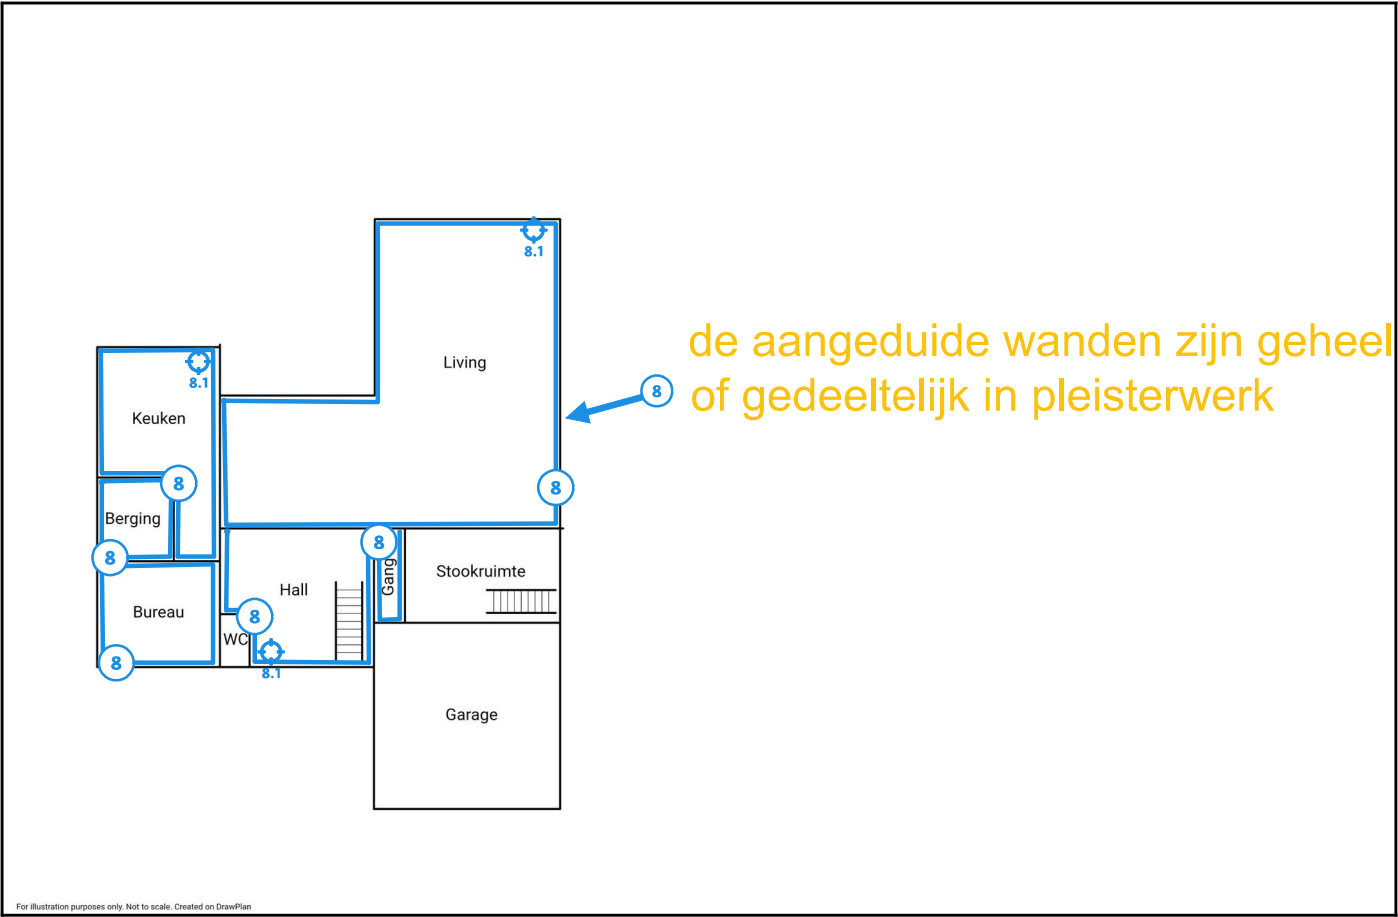
# Plan 1.1: Plan V0 (pleisterwerk wanden)

| Beschrijving | Type | Actie |
|---|---|---|
| 8.1 Code: ID1 | Mengmonster | - |

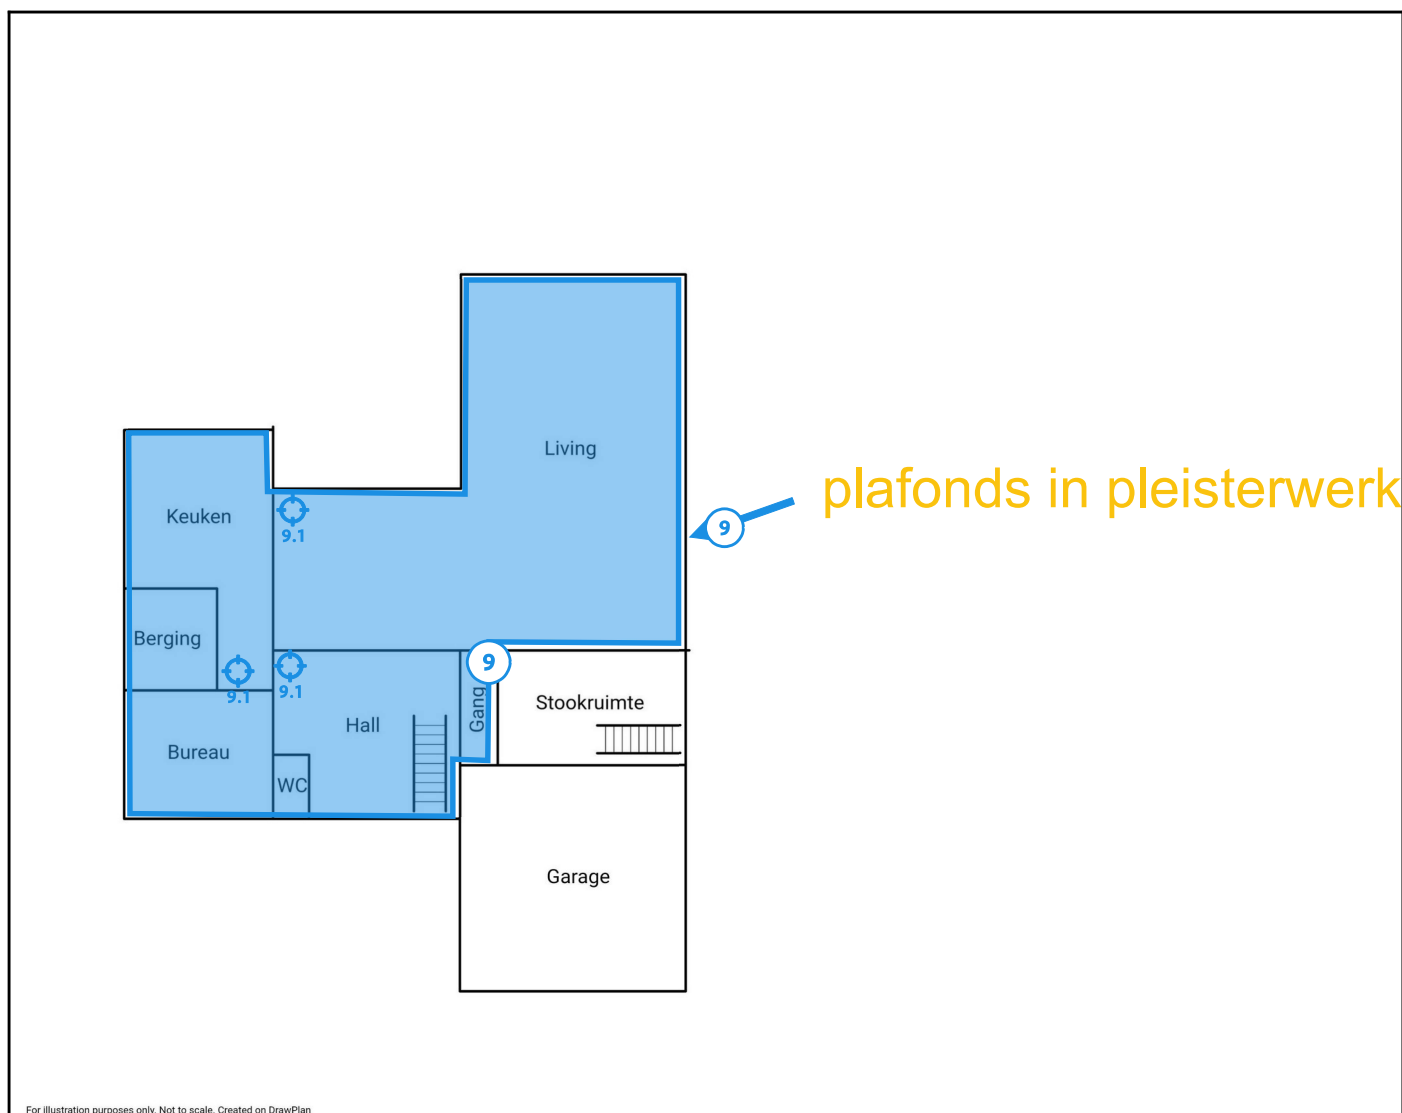
## Plan 1.2: Plan V0 (pleisterwerk plafonds)

| Beschrijving | Type | Actie |
|---|---|---|
| 9.1 Code: ID2 | Mengmonster | - |

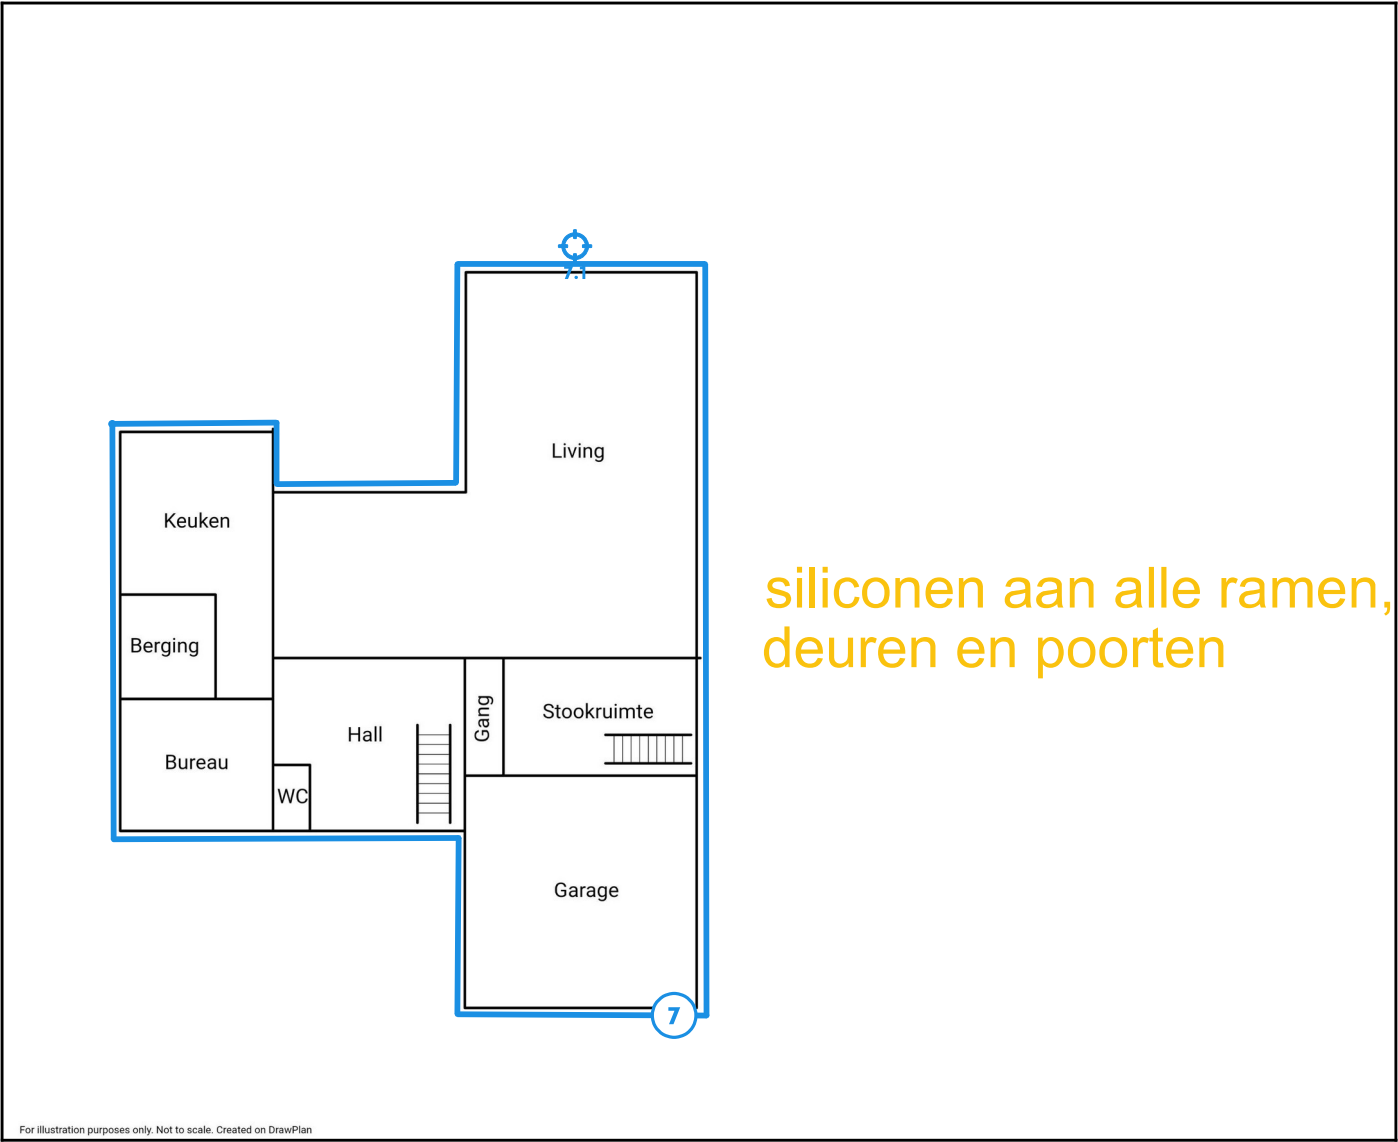
### Plan 1.3: Plan V0 (mastiek)

| Beschrijving | Type | Actie |
|---|---|---|
| 7.1 Code: ID3 | Puntmonster | - |

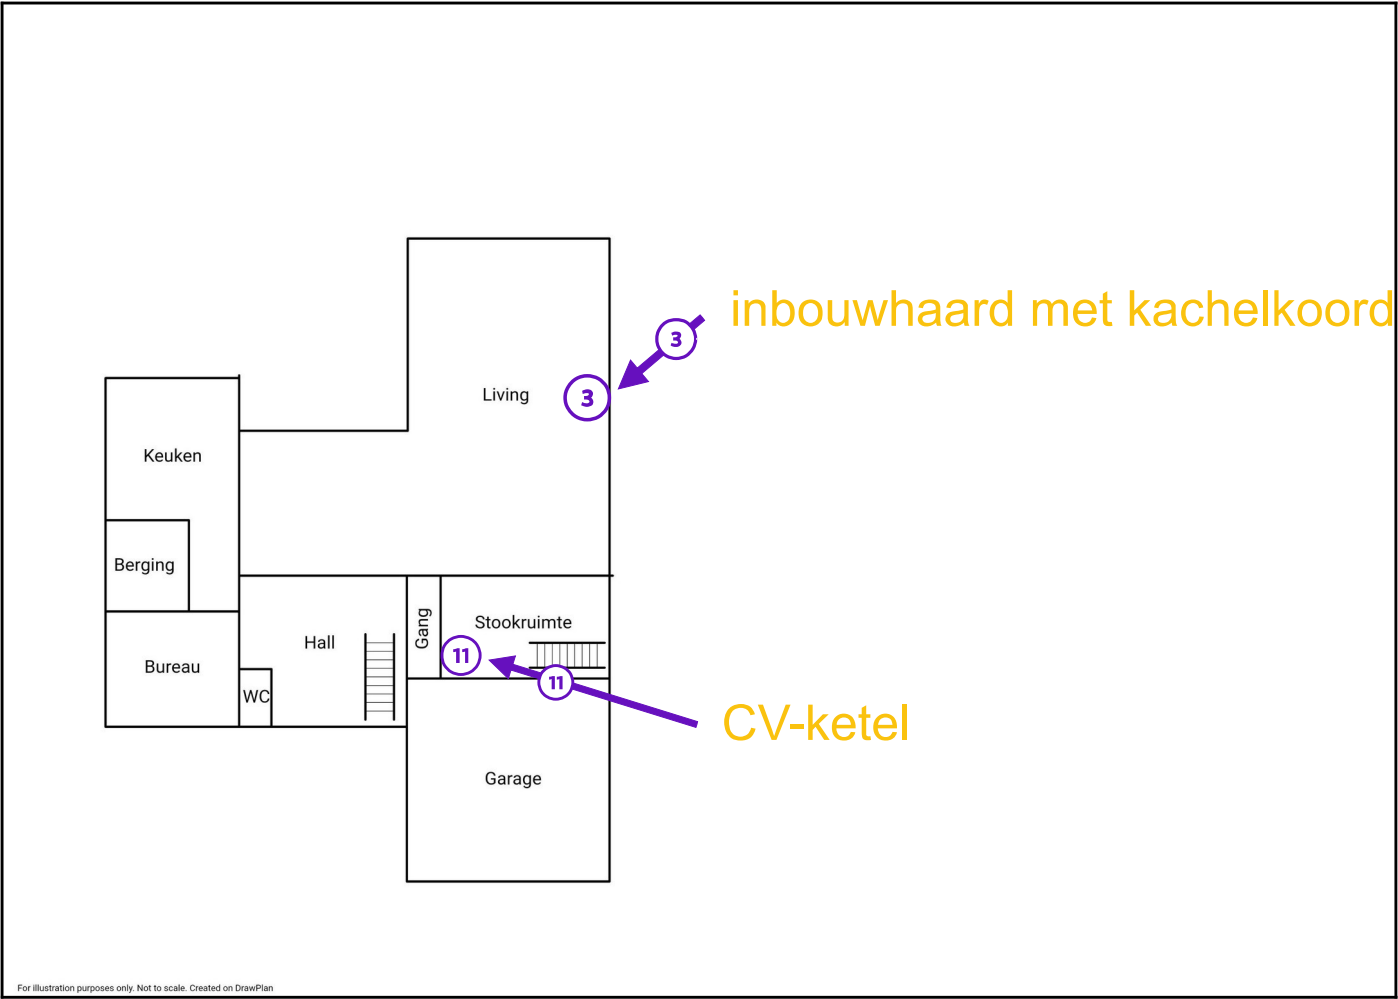
## Plan 1.4: Plan V0 (kachelkoord & CV-ketel)

| Beschrijving | Type | Actie |
|---|---|---|
| 6. Sierschouw | Advies | - |

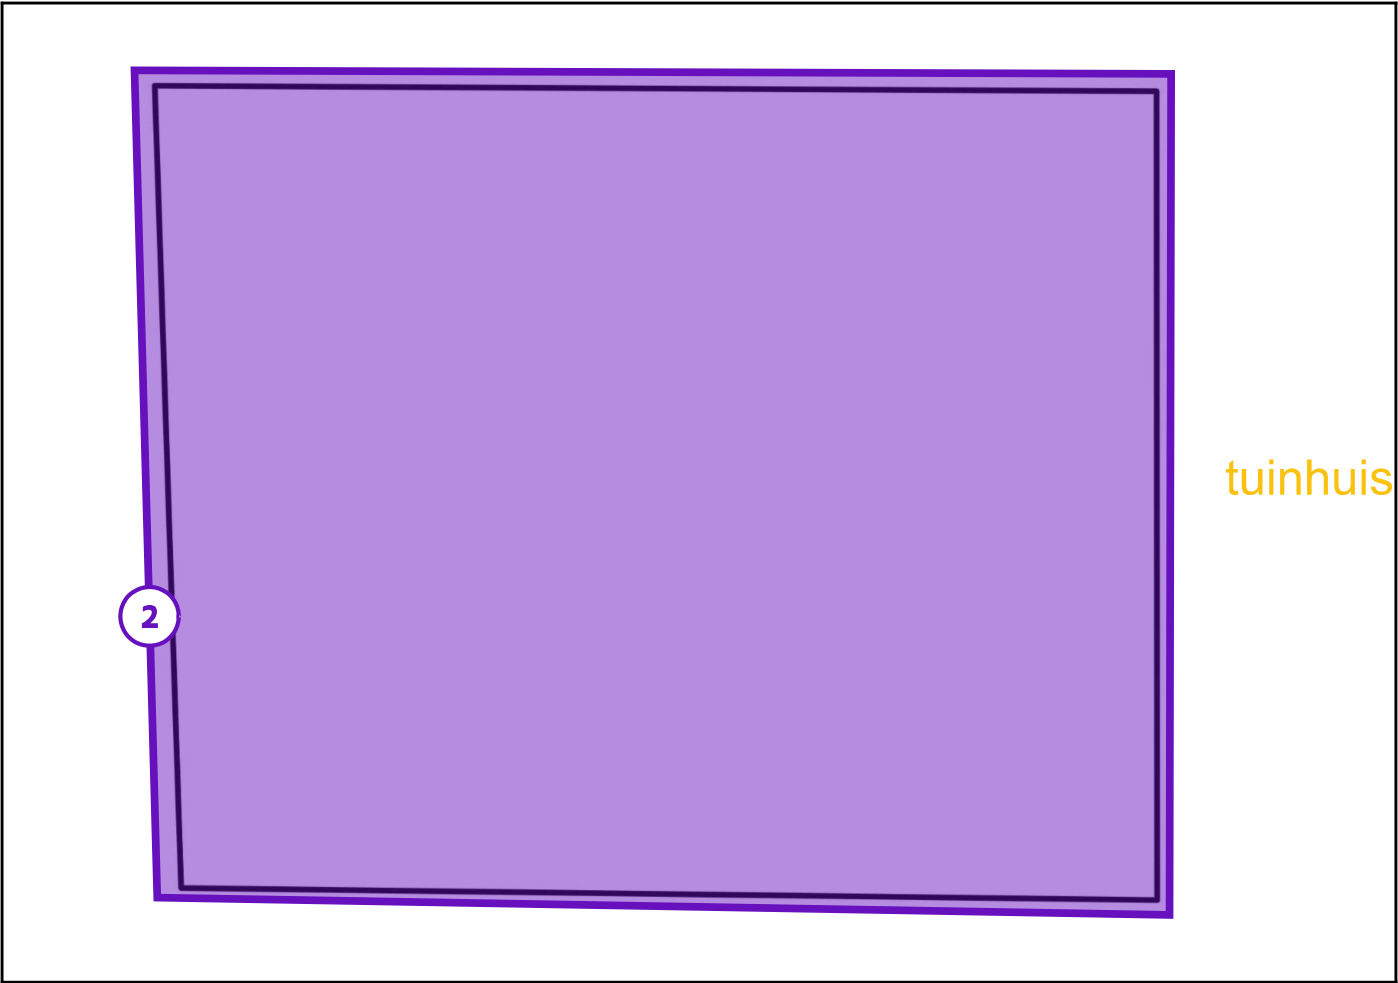
## Plan 2.1: Plan tuinhuis

| Beschrijving | Type | Actie |
|---|---|---|
| 2. Tuinhuis | Advies | - |

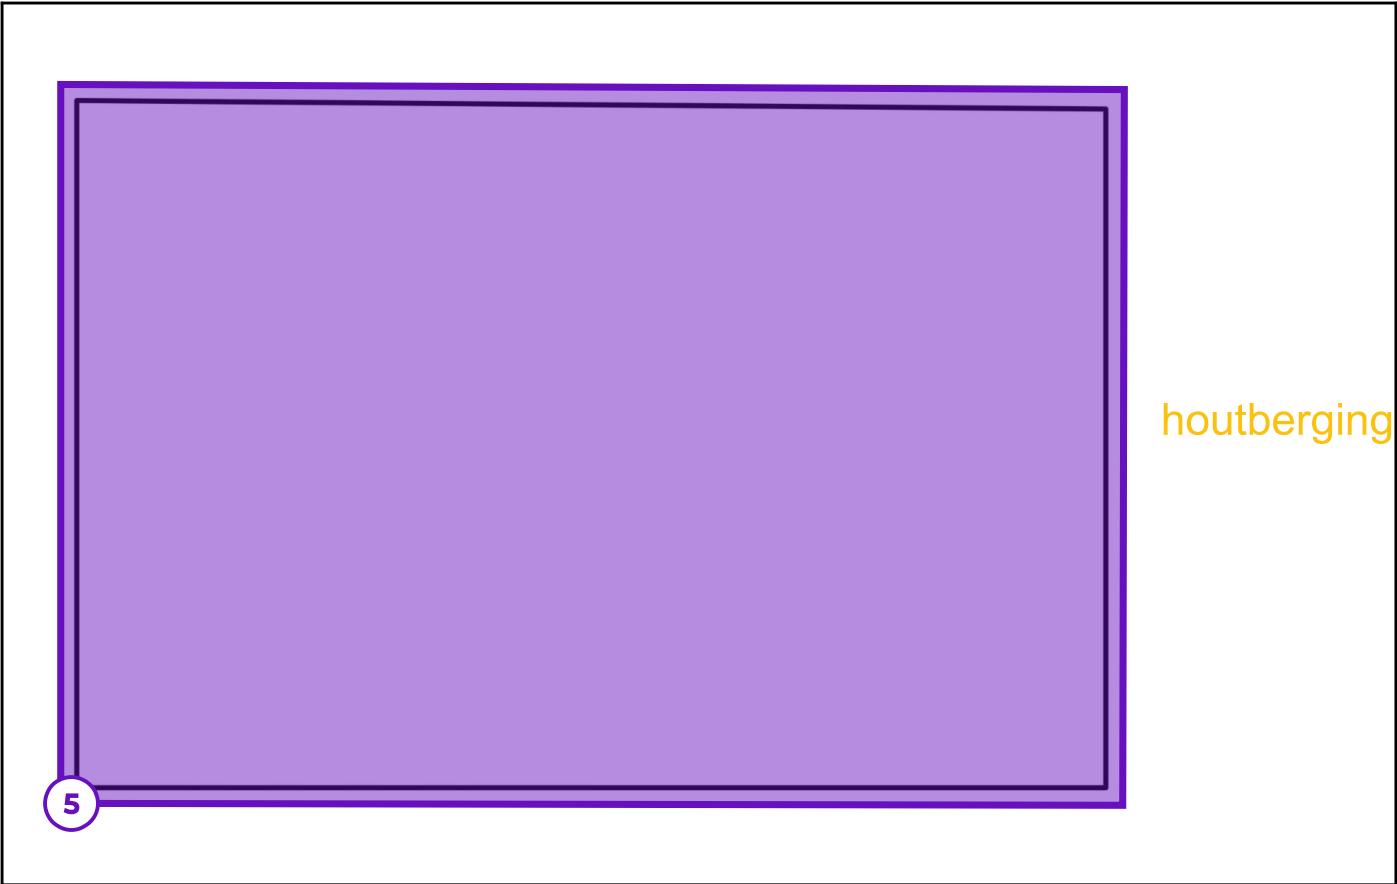
# Plan 3.1: Plan houtberging

| Beschrijving | Type | Actie |
|---|---|---|
| 5. Houtberging | Advies | - |
