# Asbestinventarisatetest

Lange Haagstraat 92, 1700 Dilbeek

Attestnummer : **20260627-000054.000**

Uitgegeven op : **27.06.2026**

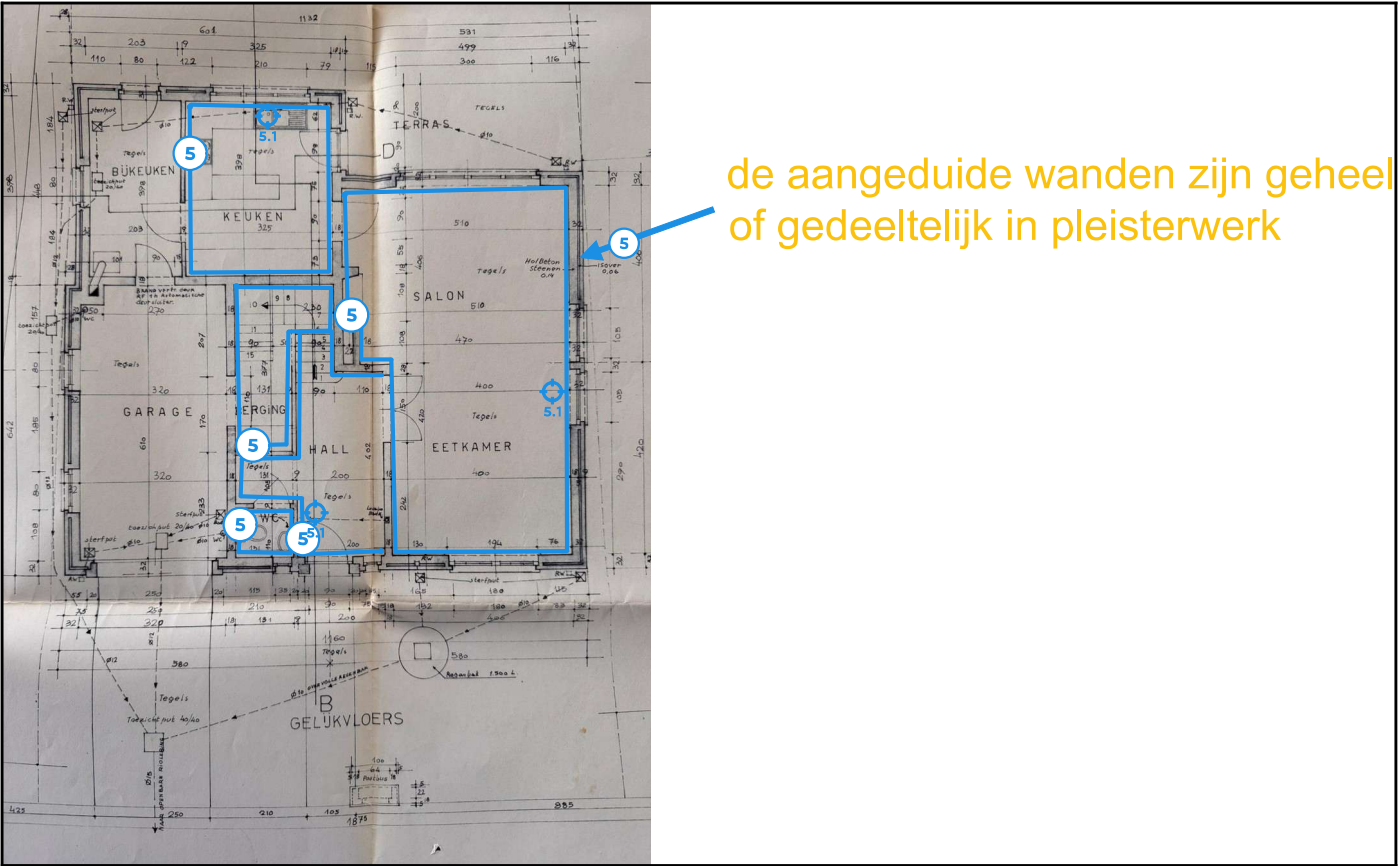
# Plan 1.1: Plan V0 (pleisterwerk wanden)

| Beschrijving | Type | Actie |
|---|---|---|
| 5.1 Code: ID1 | Mengmonster | - |

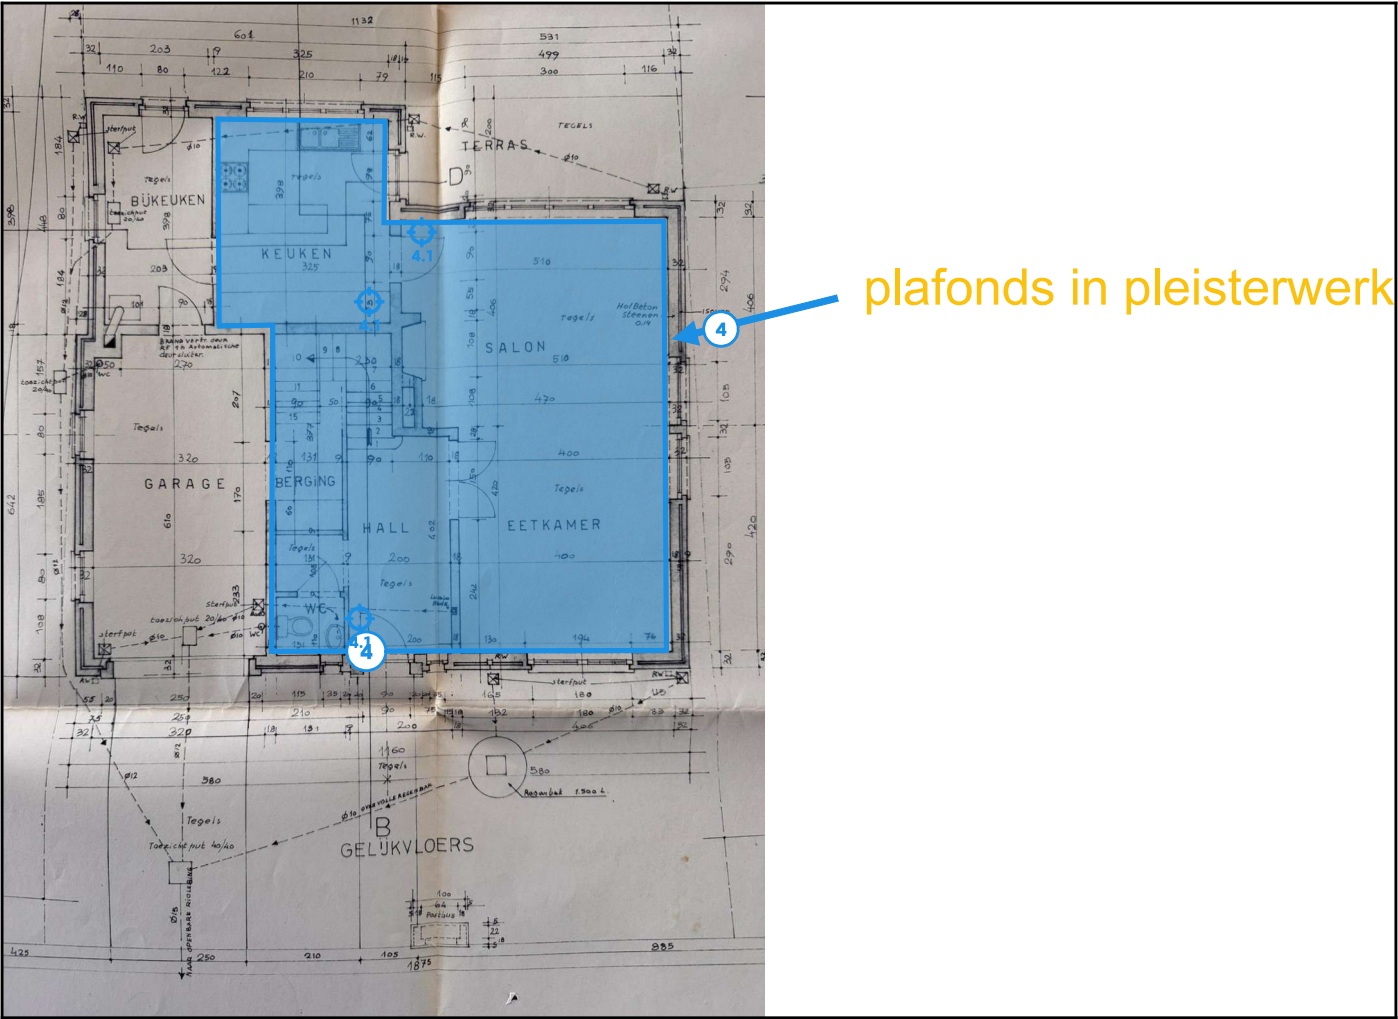
## Plan 1.2: Plan V0 (pleisterwerk plafonds)

| Beschrijving | Type | Actie |
|---|---|---|
| 1. Schouwen | Beperking | - |

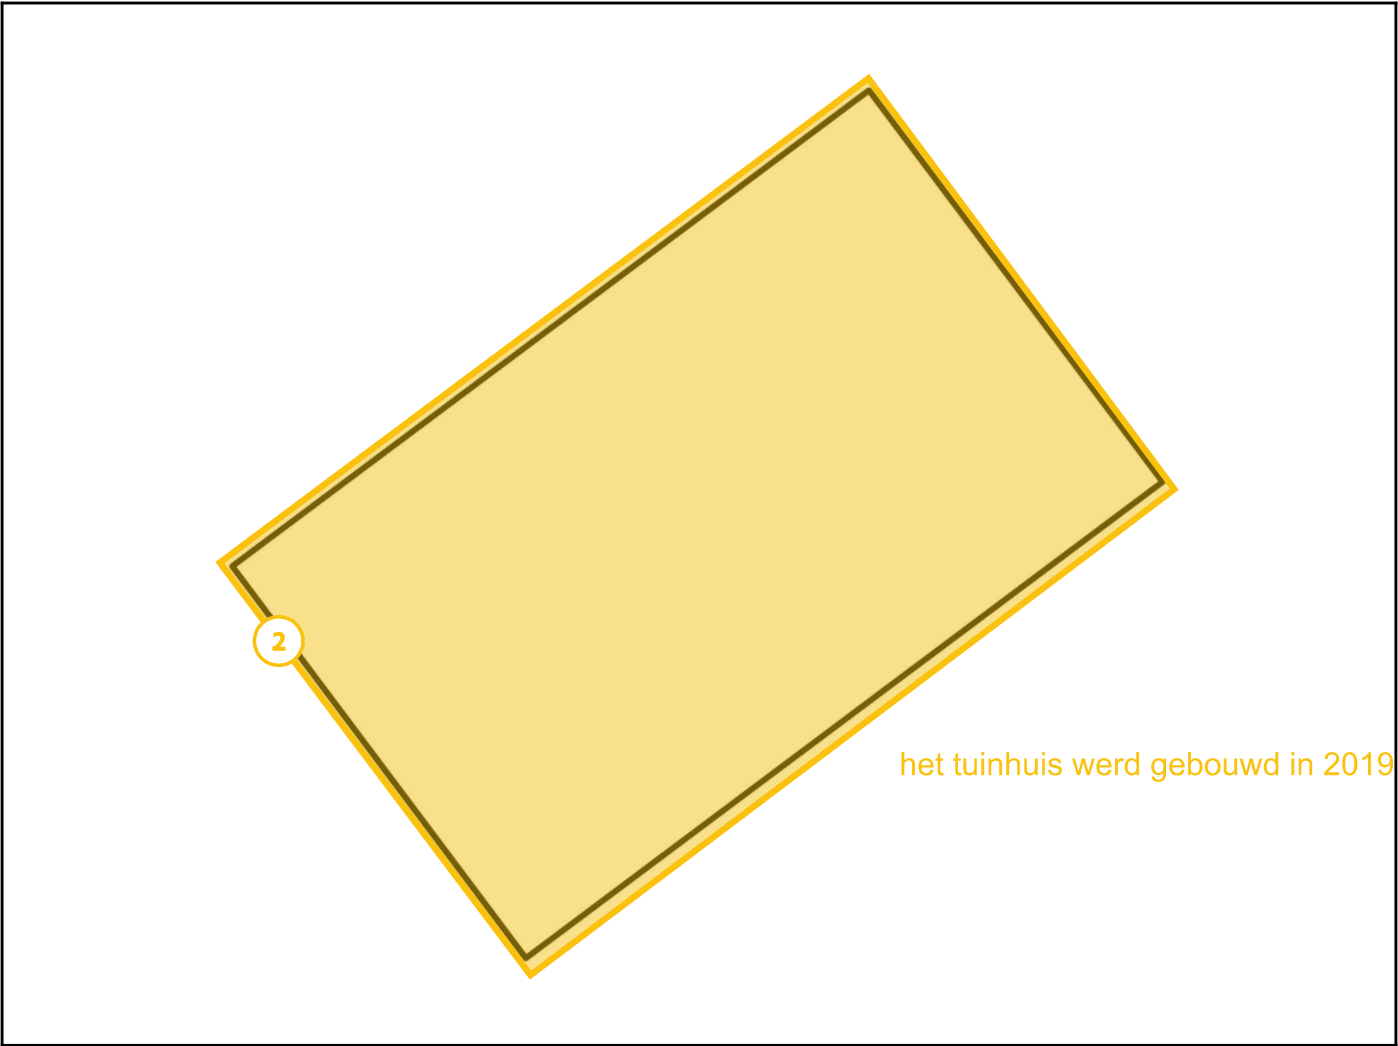
## Plan 2.1: Plan tuinhuis

| Beschrijving | Type | Actie |
|---|---|---|
| 2. Tuinhuis | Uitsluiting | - |
