# Asbestinventarisatetest

Potaardestraat 3, 1703 Dilbeek

Attestnummer : 20260829-000033.000

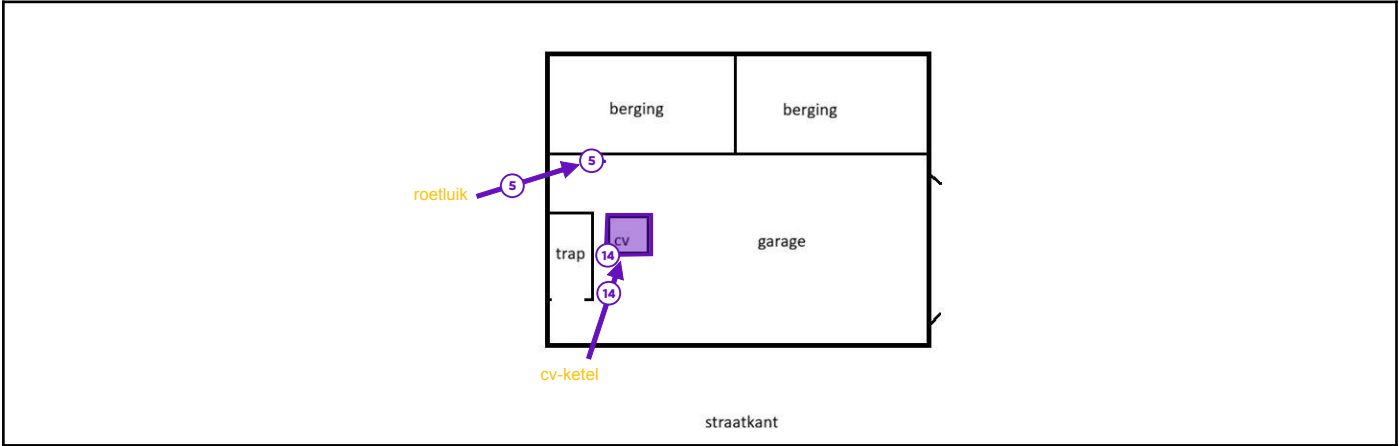
# Plan 1.1: Schets V-1

| Beschrijving | Type | Actie |
|---|---|---|
| 14. Cv geen info te vinden op het toestel | Overige ruimte of materiaal | - |

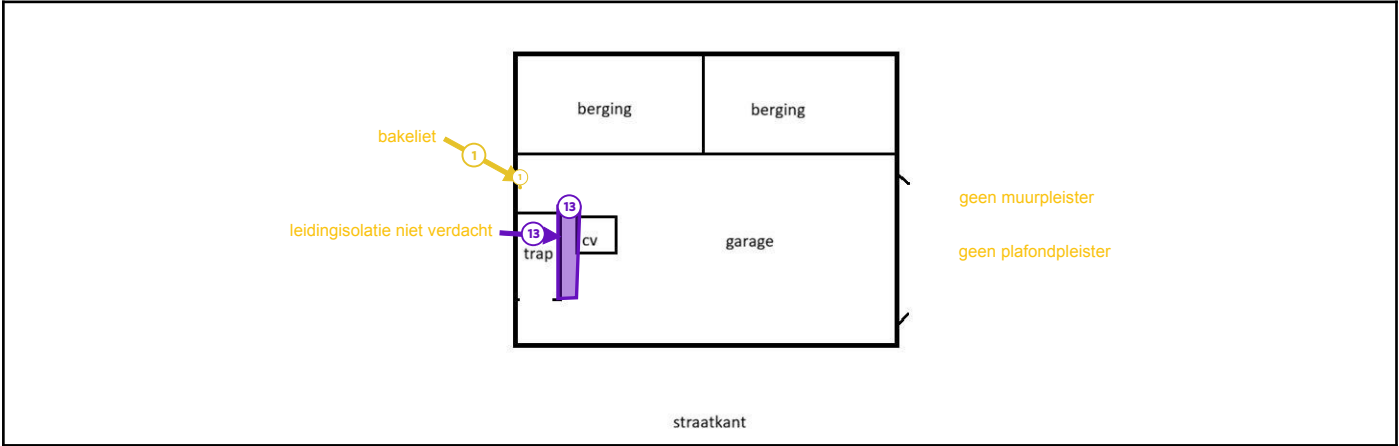
# Plan 1.2: Schets V-1

| Beschrijving | Type | Actie |
|---|---|---|
| 13. Leidingisolatie niet verdacht | Overige ruimte of materiaal | - |

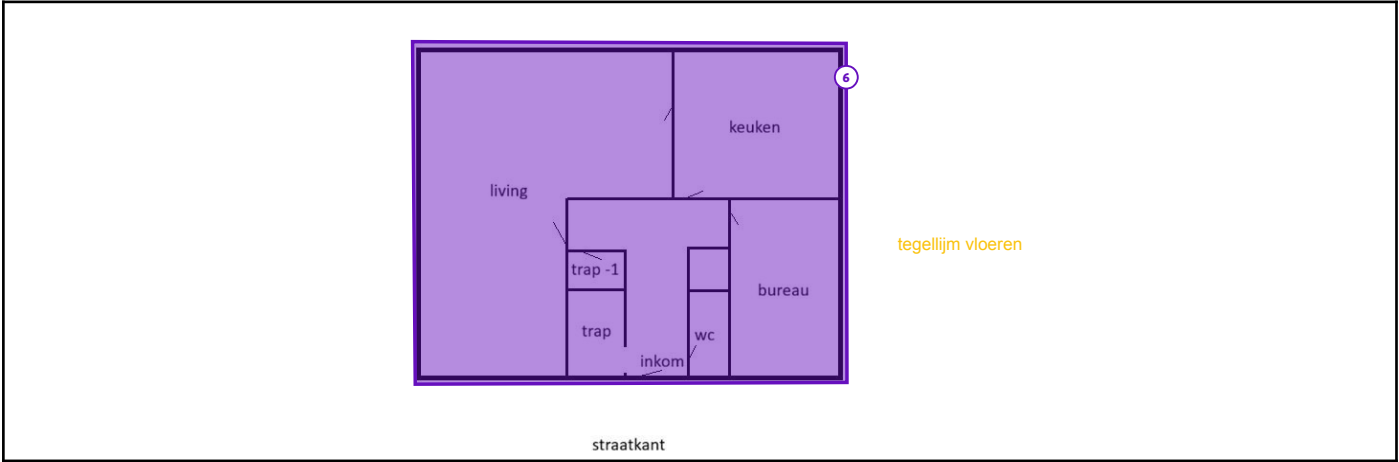
# Plan 1.7: Schets glv

| Beschrijving | Type | Actie |
|---|---|---|
| 6. Tegellijm vloeren niet zichtbaar | Advies | - |

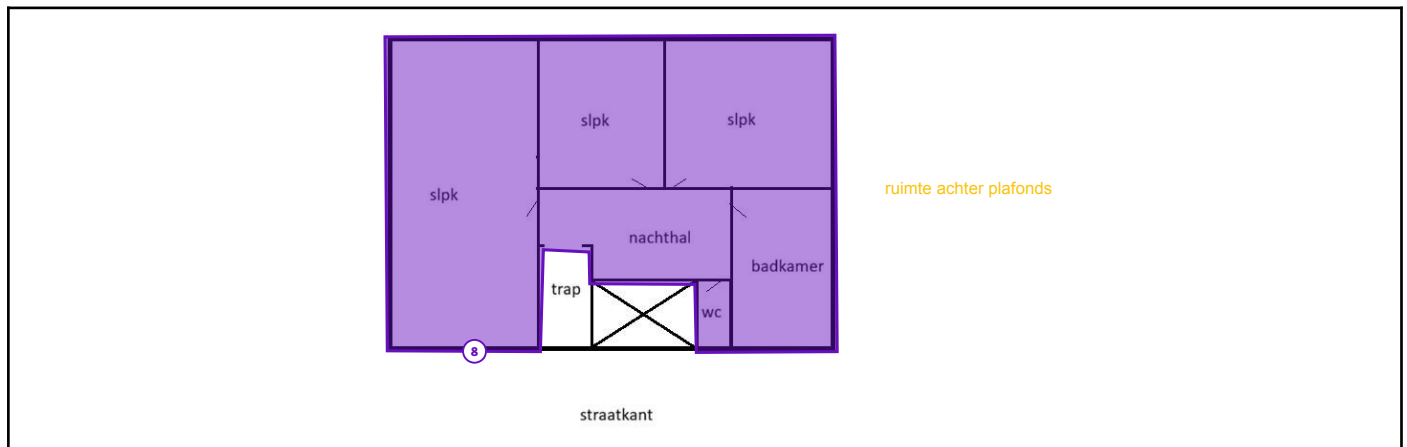
## Plan 1.12: Schets V+1

| Beschrijving | Type | Actie |
|---|---|---|
| 8. Ruimte achter plafonds. | Advies | - |

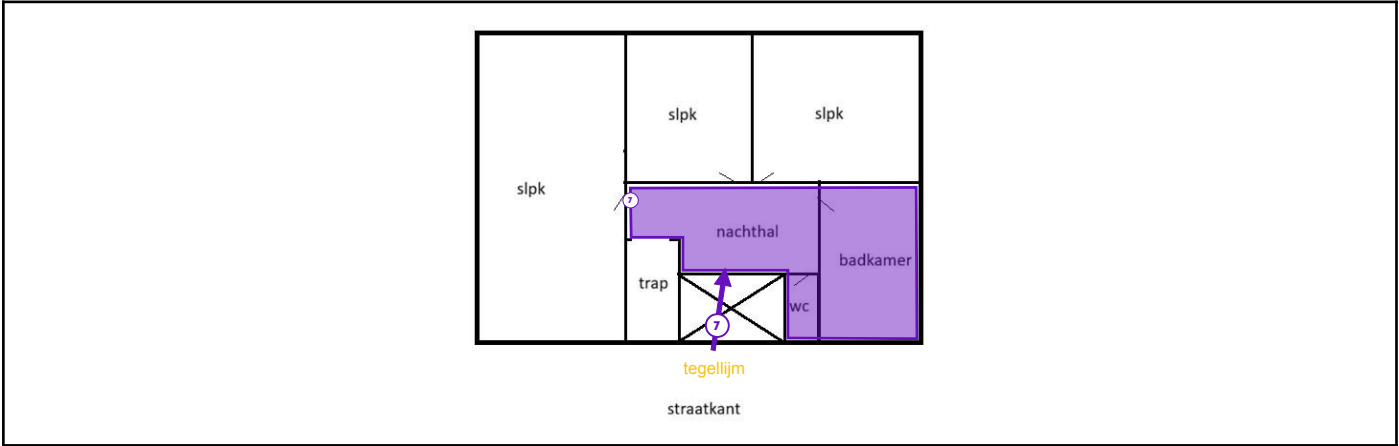
# Plan 1.13: Schets V+1

| Beschrijving | Type | Actie |
|---|---|---|
| 7. Tegellijm niet zichtbaar | Advies | - |

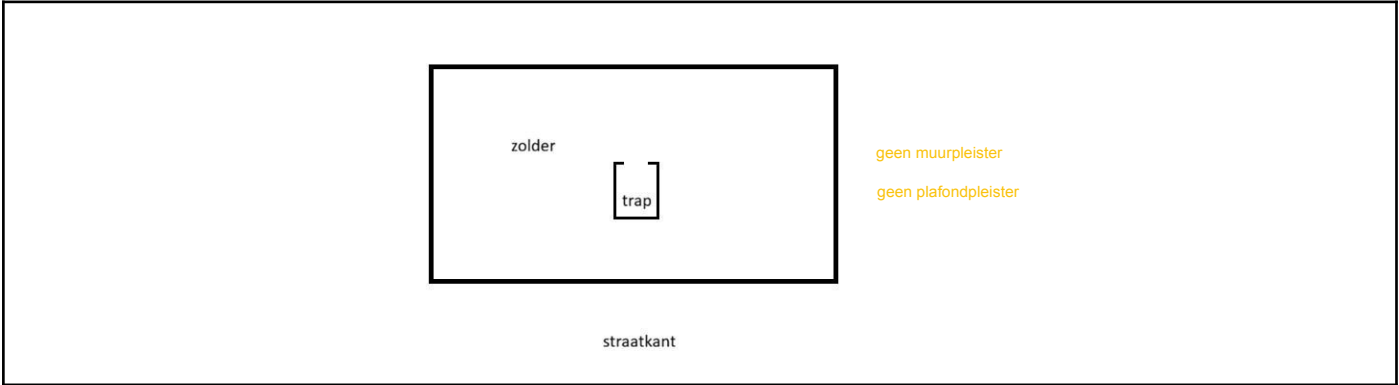
# Plan 1.14: Schets zolder

| Beschrijving | Type | Actie |
|---|---|---|
| 11. Plafondpleister | Geen asbest | - |

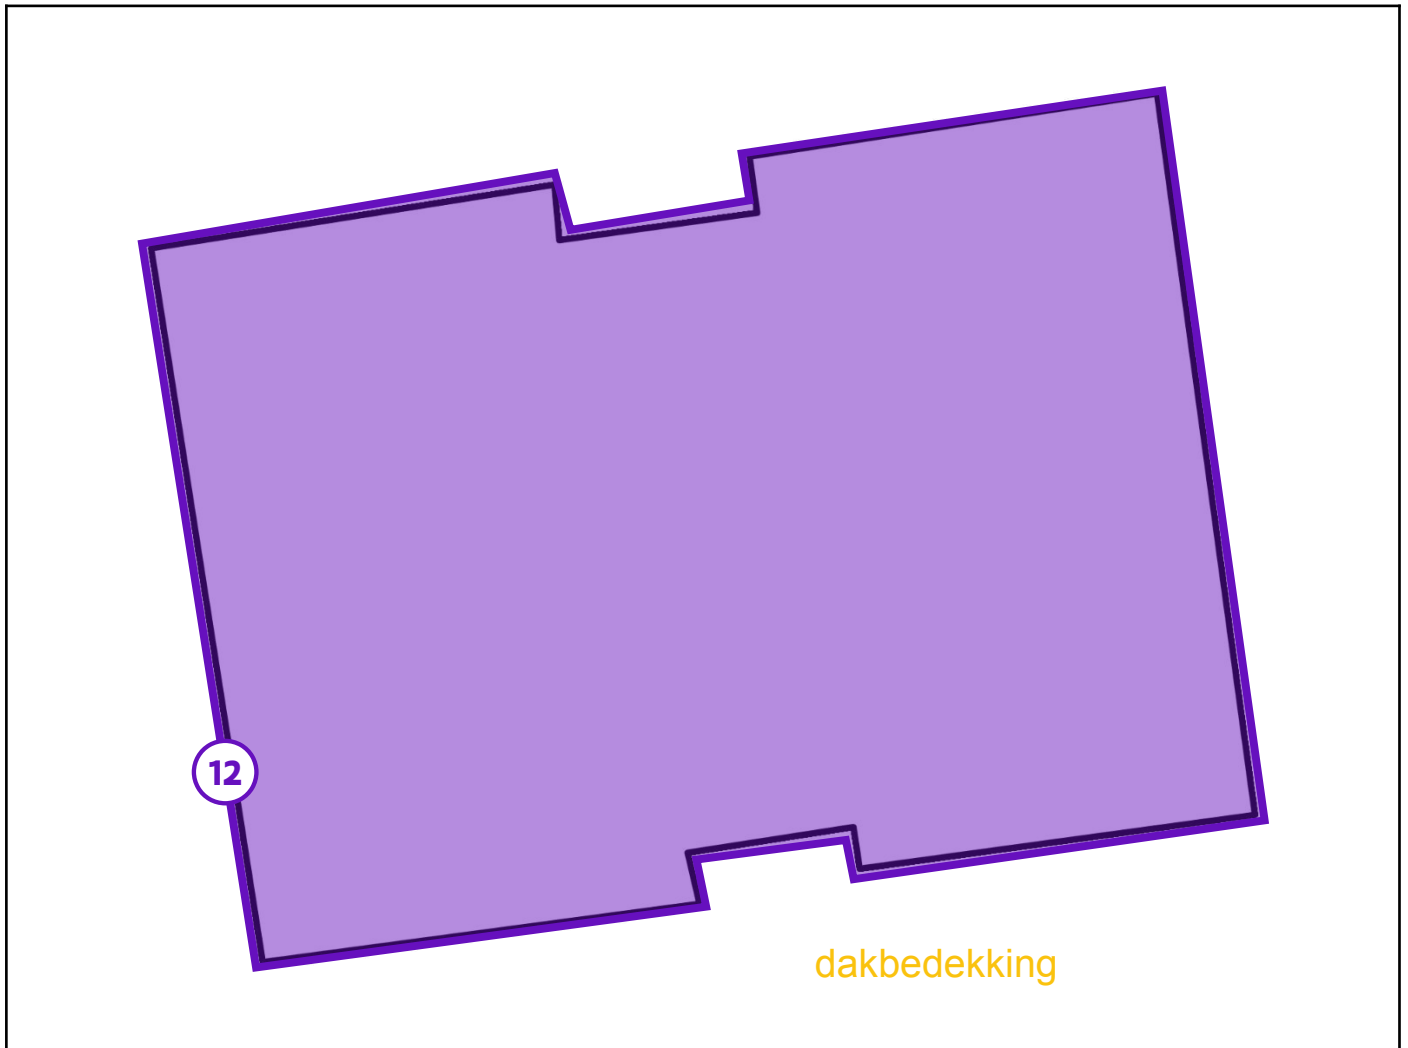
## Plan 1.16: Woning plan

| Beschrijving | Type | Actie |
|---|---|---|
| 12. Dakbedekking niet verdacht. | Overige ruimte of materiaal | - |

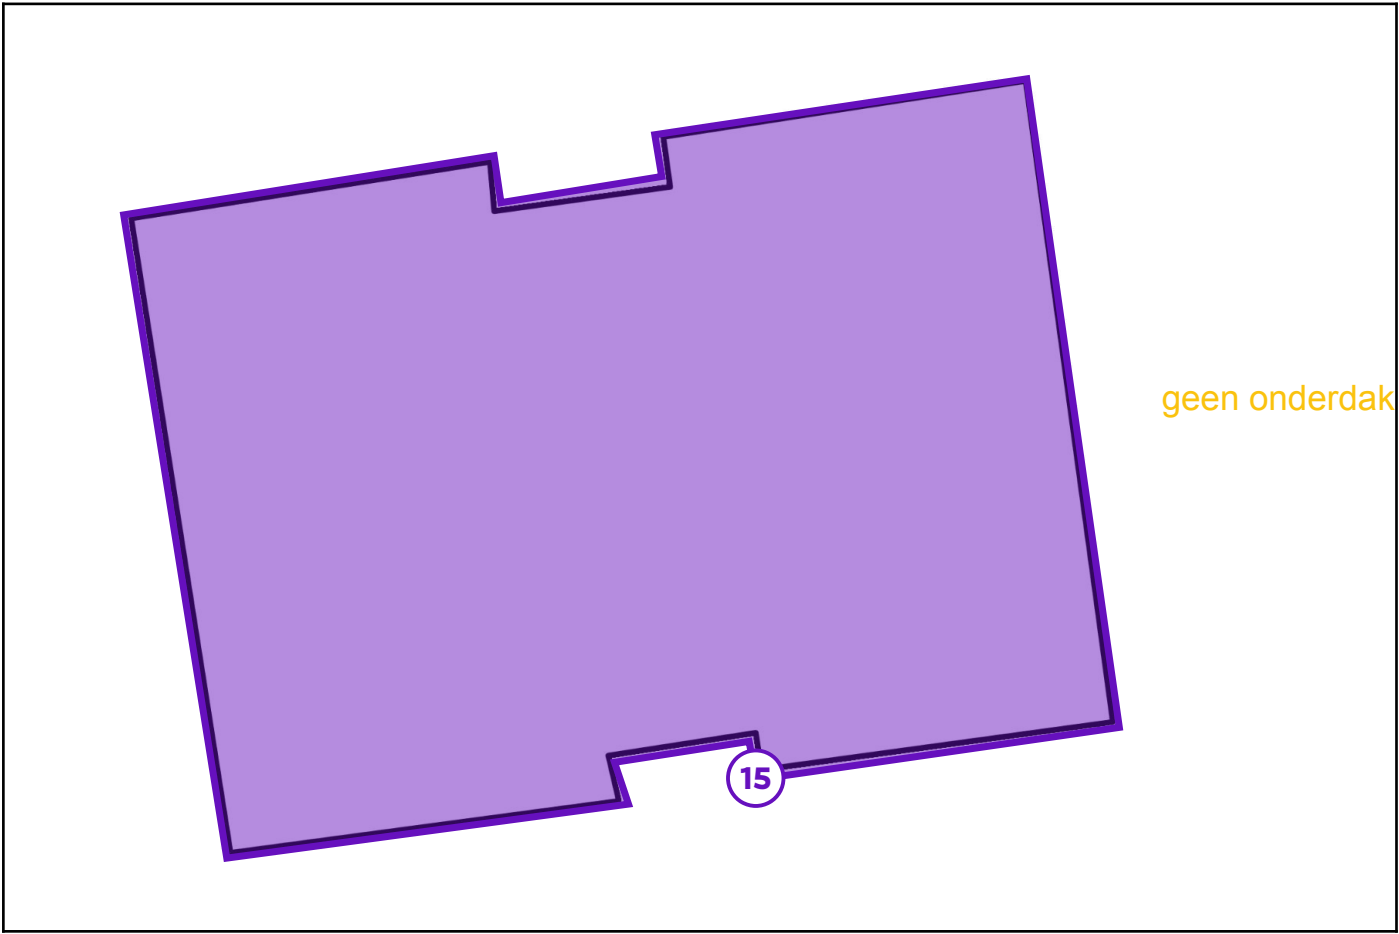
# Plan 1.17: Woning plan

| Beschrijving | Type | Actie |
|---|---|---|
| 15. Onderdak (niet aanwezig) | Overige ruimte of materiaal | - |

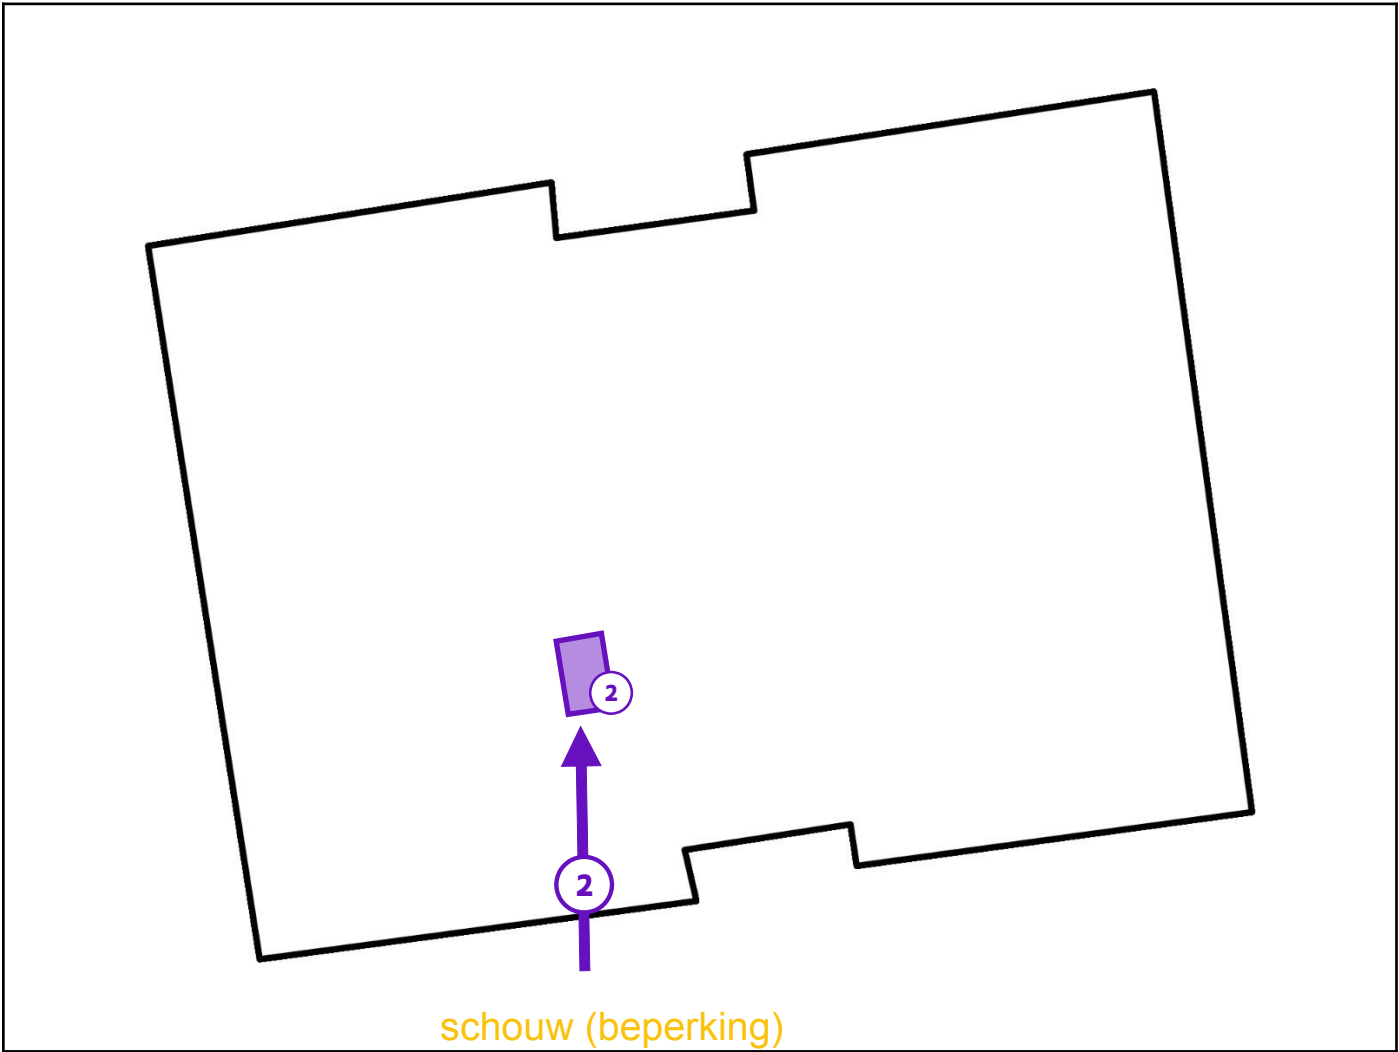
# Plan 1.18: Woning plan

| Beschrijving | Type | Actie |
|---|---|---|
| 2. Schouw op het dak | Beperking | - |
