Asbestinventarisatetest

Stoopkensstraat 7, 3320 Hoegaarden

Attestnummer : 20260518-000085.001

Zone 1: Hoofdgebouw

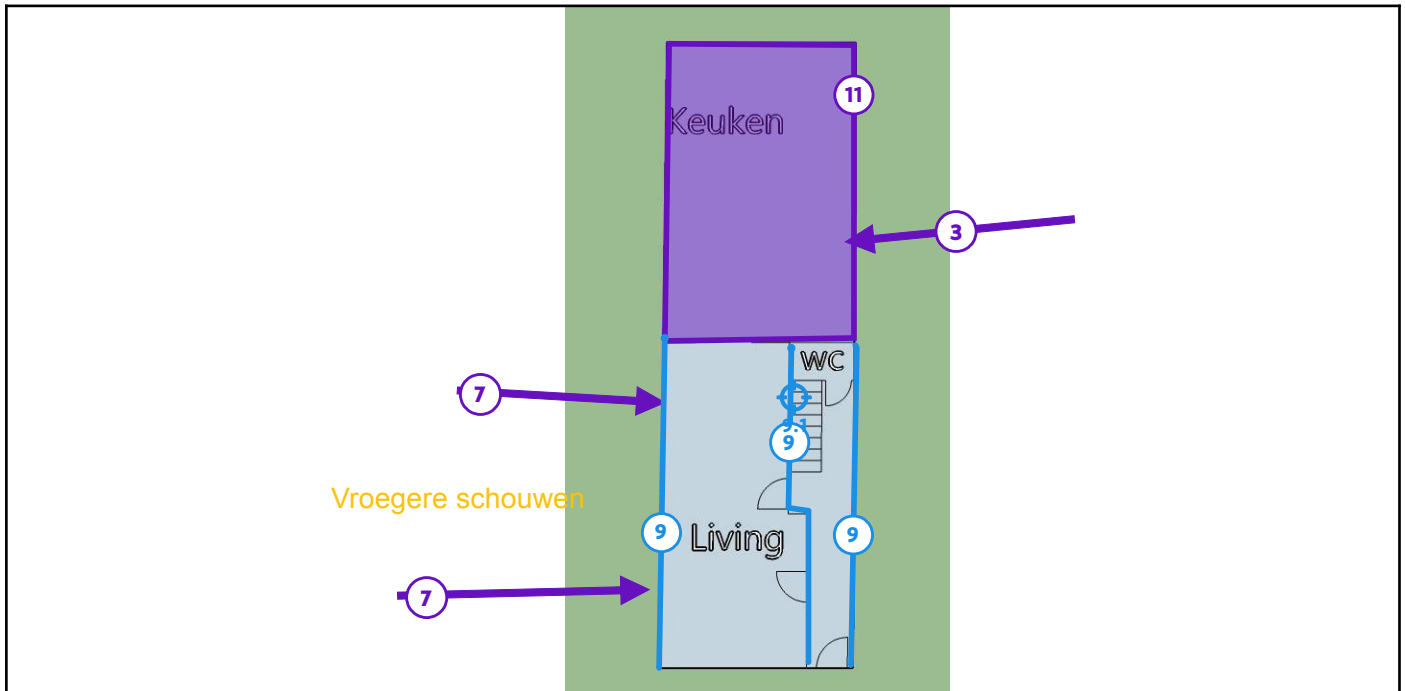
Plan 1.1: 3320 Hoegaarden Stoopkensstraat 7 Glvl kopie

Beschrijving	Type	Actie
3. Putdeksel	Beperking	-
7. Volgende materialen zijn verwijderd/ niet meer zichtbaar	Advies	-
9. Pleisterwerk muren	Geen asbest	-
9.1 Code: Staal 1.1 Plakkerij muren	Mengmonster	-
11. Dakbedekking plat dak (niet verdacht)	Overige ruimte of materiaal	-

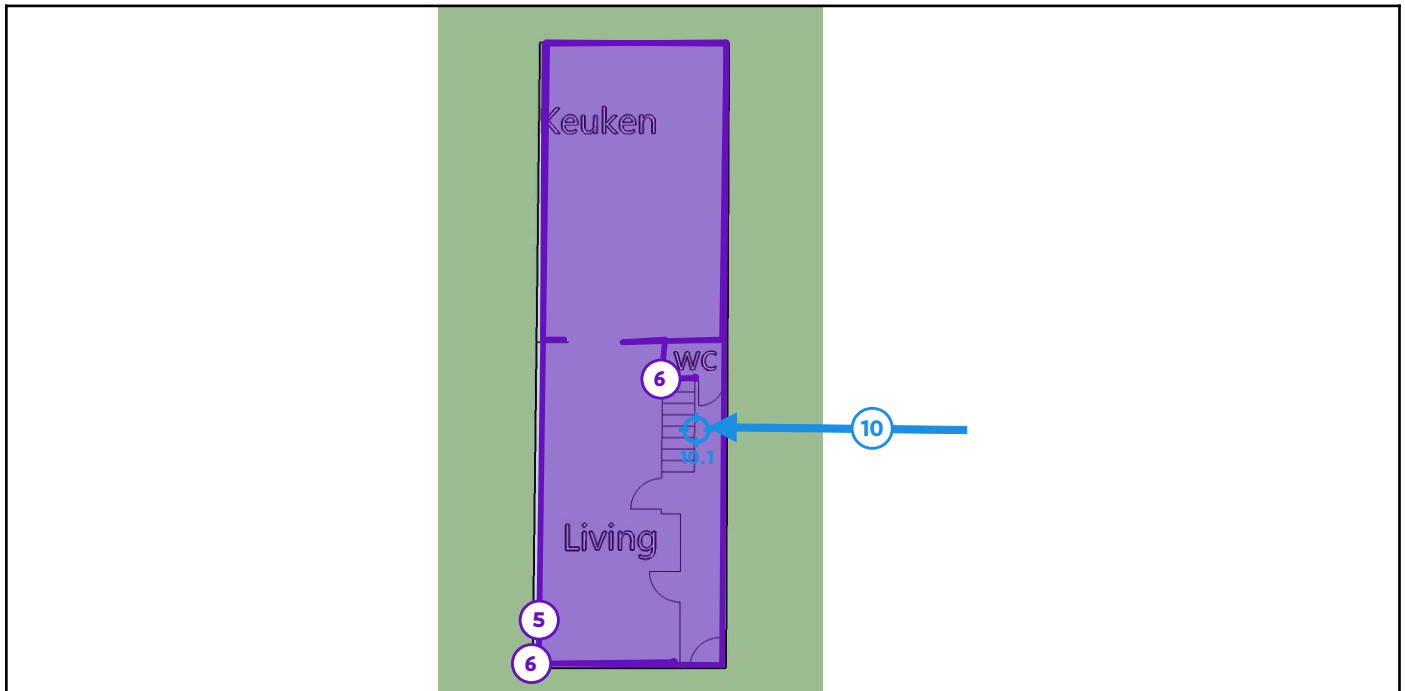
Plan 1.2: 3320 Hoegaarden Stoopkensstraat 7 Glvl kopie kopie

Beschrijving	Type	Actie
5. Plafonds bestaande uit voorzetpanelen	Advies	-
6. Muren bestaande uit voorzetpanelen	Advies	-
10. Pleisterwerk plafonds	Geen asbest	-
10.1 Code: Staal 2.1 Plakkerij plafond	Mengmonster	-

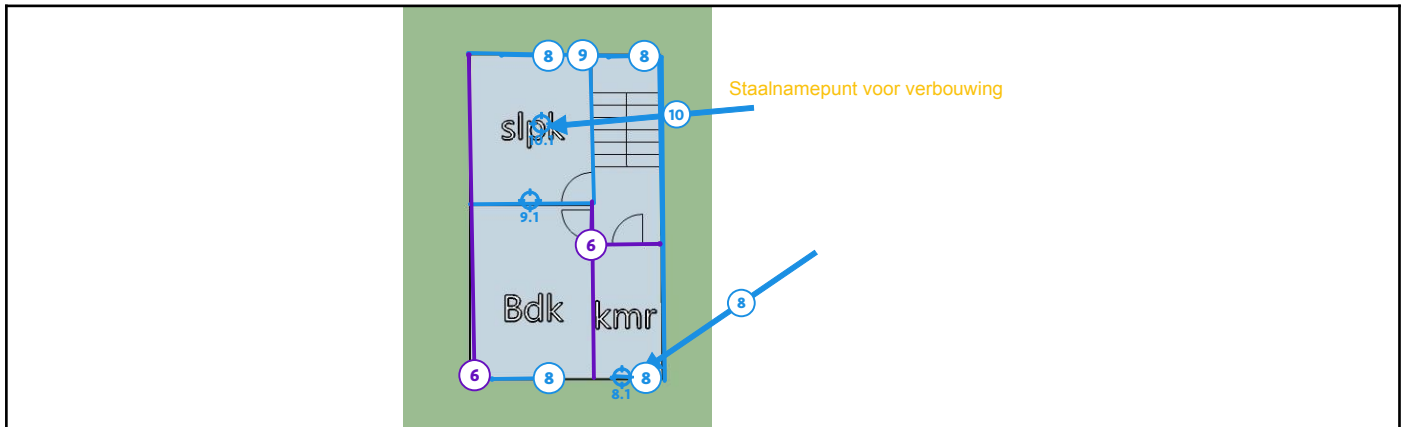
Plan 1.3: 3320 Hoegaarden Stoopkensstraat 7 1e vd

Beschrijving	Type	Actie
6. Muren bestaande uit voorzetpanelen	Advies	-
8. Vensterbank type massal	Geen asbest	-
8.1 Code: A-2314	Puntmonster	-
9. Pleisterwerk muren	Geen asbest	-
9.1 Code: Staal 1.1 Plakkerij muren	Mengmonster	-
10. Pleisterwerk plafonds	Geen asbest	-
10.1 Code: Staal 2.1 Plakkerij plafond	Mengmonster	-

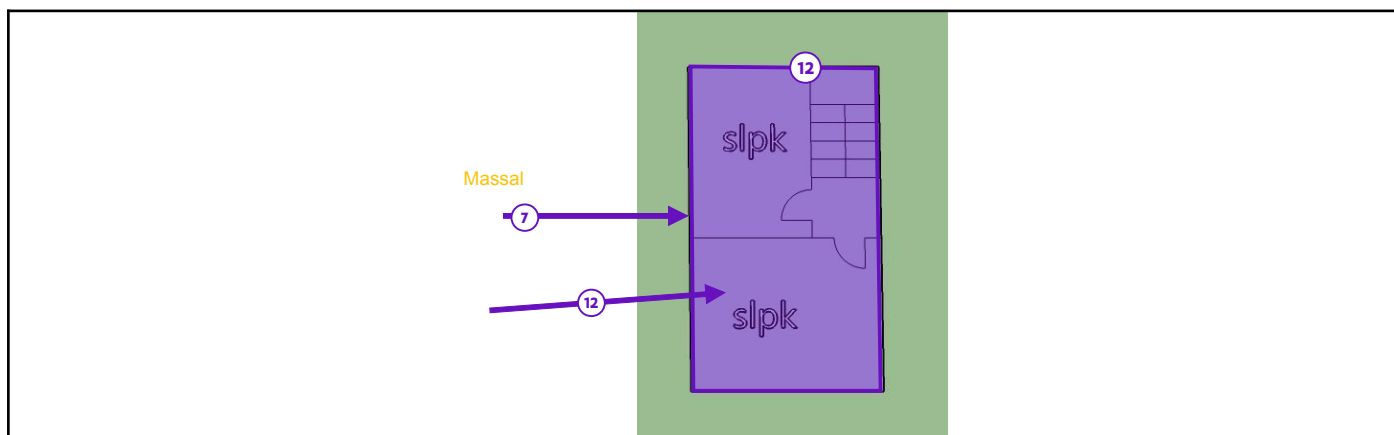
Plan 1.5: 3320 Hoegaarden Stoopkensstraat 7 2e vd

Beschrijving	Type	Actie
7. Volgende materialen zijn verwijderd/ niet meer zichtbaar	Advies	-
12. Geen asbestverdacht onderdak aanwezig	Overige ruimte of materiaal	-

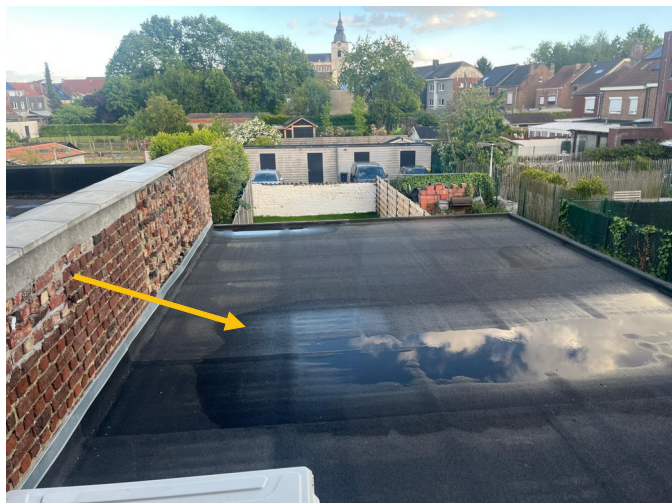
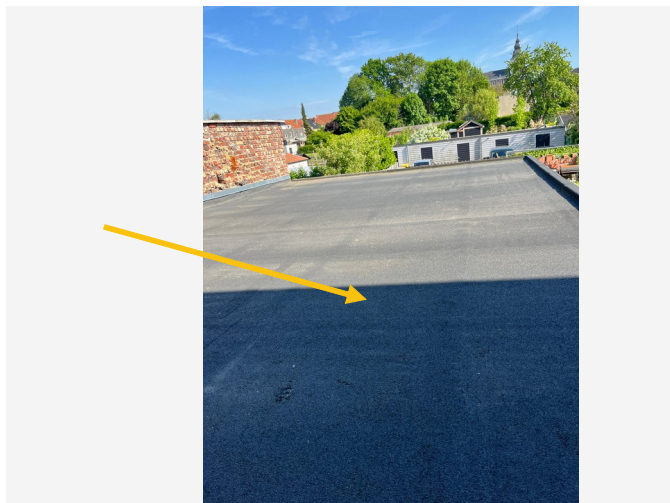
Beschrijving	Notitie	Terug te vinden op plannen
Fiche 11: Dakbedekking plat dak (niet verdacht)	De dakbedekking is niet asbestverdacht.. De achterbouw dateert van na de opmaak van het vorige asbestattest in 2024 (zie foto's in bijlage) En is dan ook niet asbestverdacht.	Plan 1.1: 3320 Hoegaarden Stoopkensstraat 7 Gvlv kopie
Fiche 12: Geen asbestverdacht onderdak aanwezig	Er werd geen asbest verdacht onderdak vastgesteld bij deze woning.	Plan 1.5: 3320 Hoegaarden Stoopkensstraat 7 2e vd
Fiche 13: Kit aan de ramen	De kit aan de ramen is niet asbestverdacht. Alle ramen werden gecontroleerd.	-
Fiche 14: Dakbedekking bestaande uit pannen (niet verdacht)	De dakbedekking is niet-asbestverdacht.	-

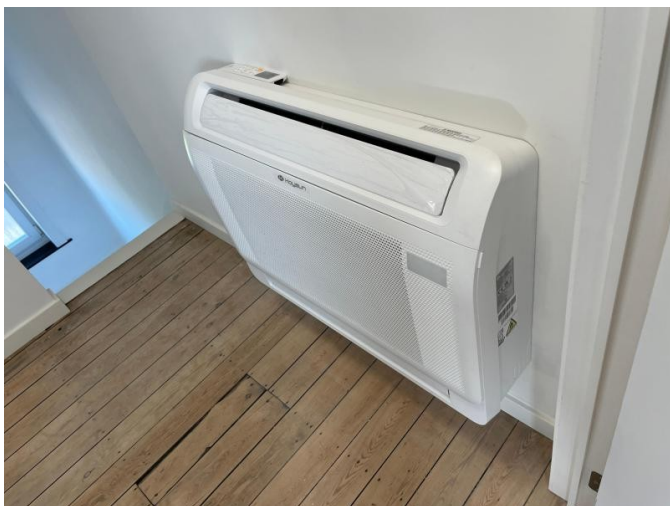
Beschrijving	Notitie	Terug te vinden op plannen
Fiche 15: CV-ketel (niet aanwezig)	Er is geen aparte CV-ketel aanwezig op de inspectielocatie. De woning wordt verwarmd met airco's(warmtepomp)	-
Fiche 16: Liftinfrastructuur (niet aanwezig)	Er is geen liftinfrastructuur aanwezig op de inspectielocatie.	-
Fiche 17: Leidingisolatie (niet aanwezig)	Er is geen asbestverdachte leidingisolatie aanwezig.	-
