# Asbestinventarisatattest

Dennenstraat 72, 3971 Leopoldsburg

Attestnummer : 20260507-000310.000

Uitgegeven op : 07.05.2026

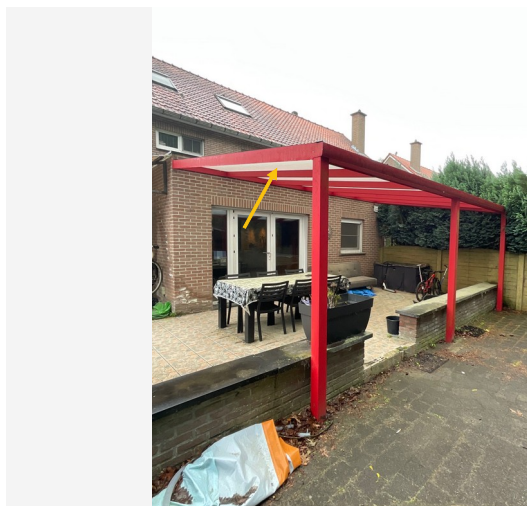
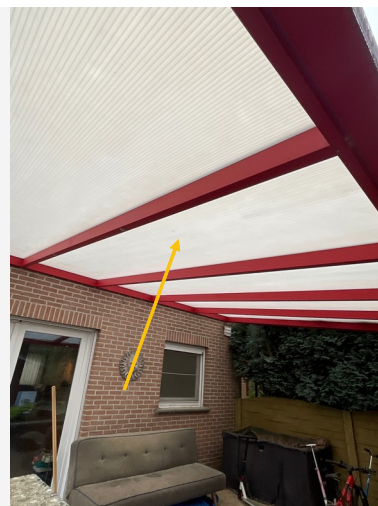
Situeringfoto

| Basis voor advies | De asbestdeskundige beoordeelt het materiaal als niet-asbestverdacht. |

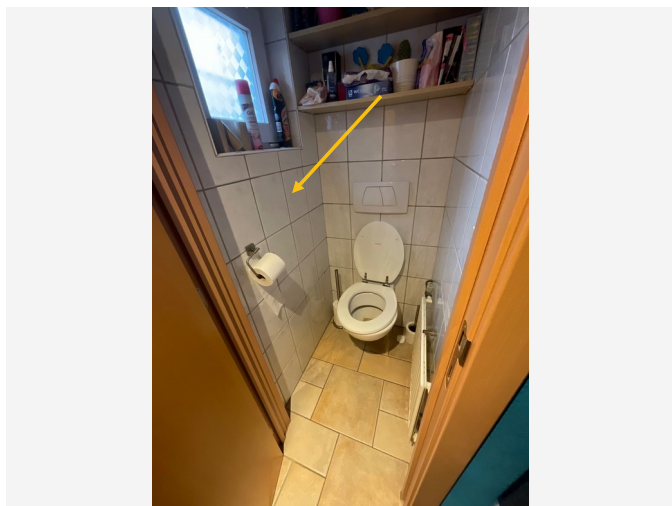
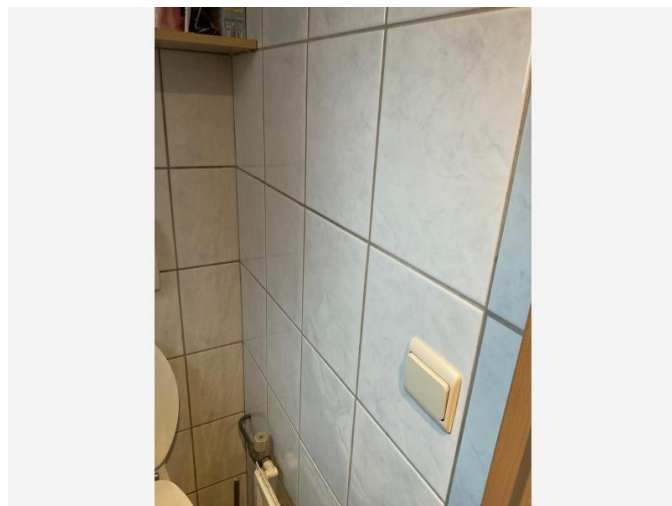
Situeringfoto

| Basis voor advies | De asbestdeskundige beoordeelt het materiaal als niet-asbestverdacht. |

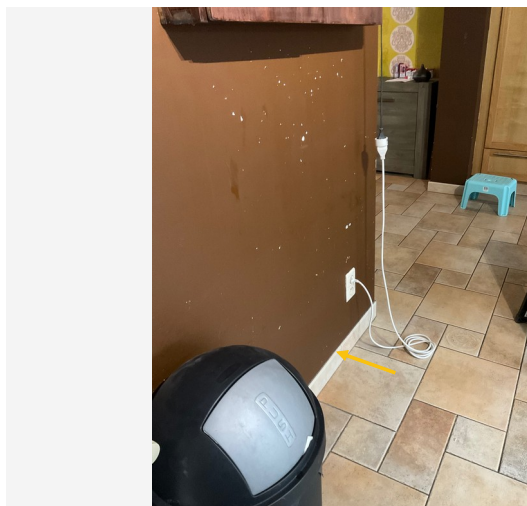
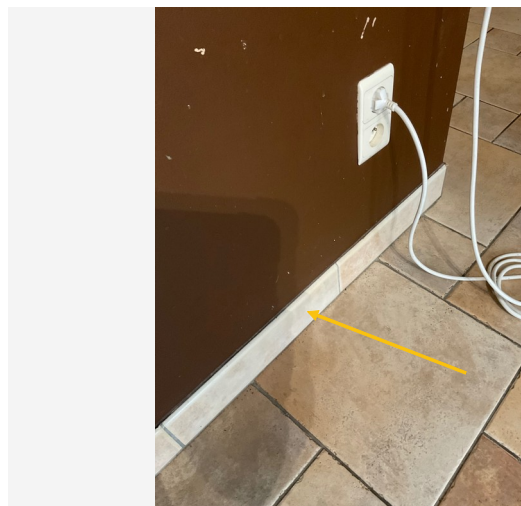
Situeringfoto

| Basis voor advies | Beoordeling op basis van expertise met een vaststelling door de asbestdeskundige. |

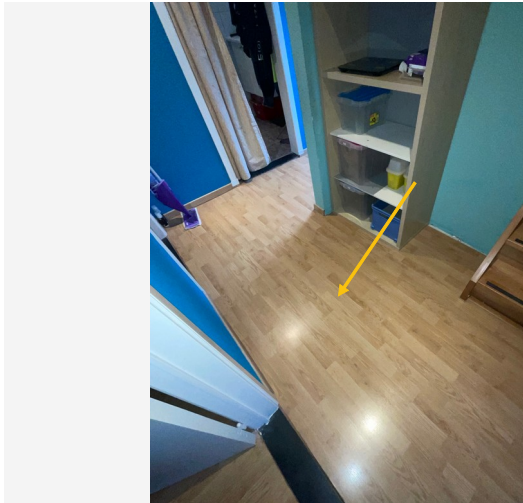
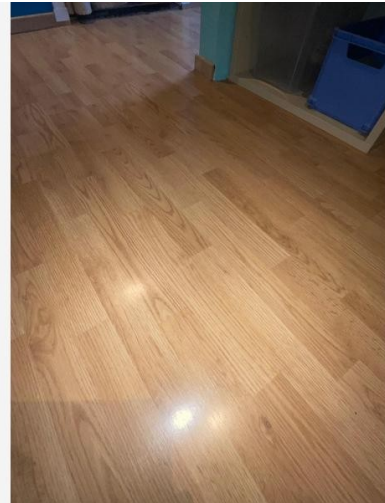
*Situeringfoto*

| Basis voor advies | Beoordeling op basis van expertise, zonder een vaststelling door de asbestdeskundige. |

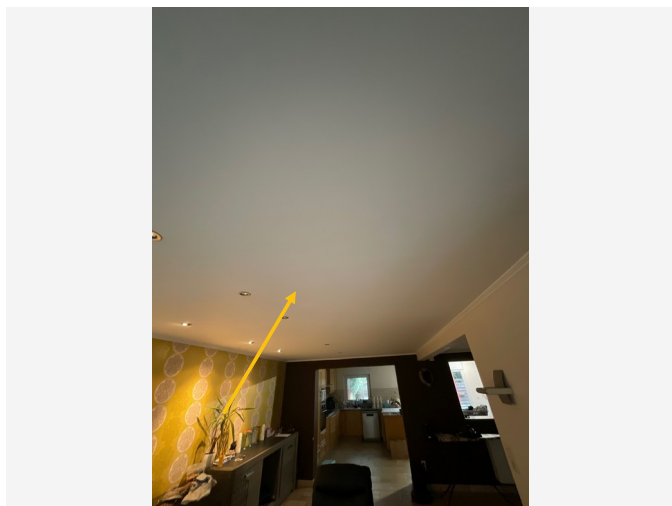
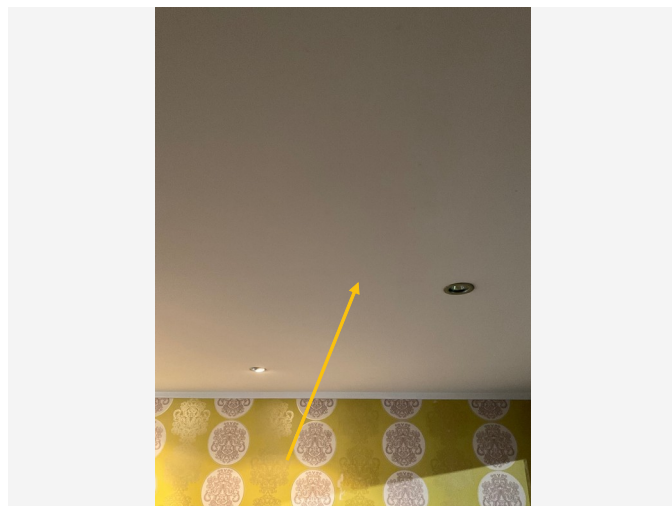
Situeringfoto

| Basis voor advies | Beoordeling op basis van expertise, zonder een vaststelling door de asbestdeskundige. |

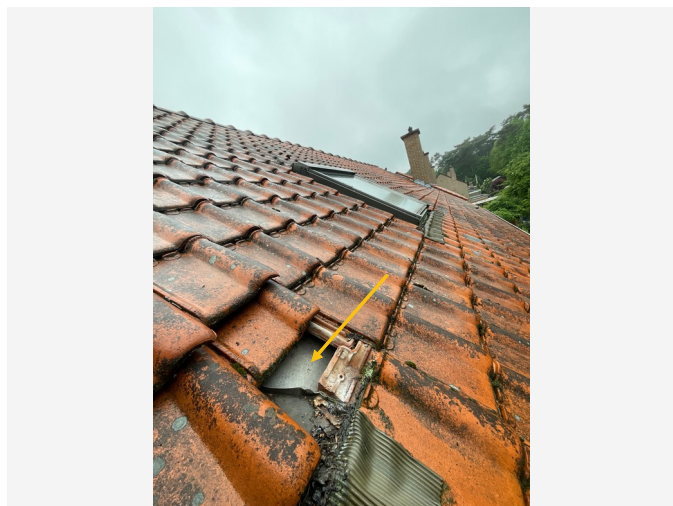
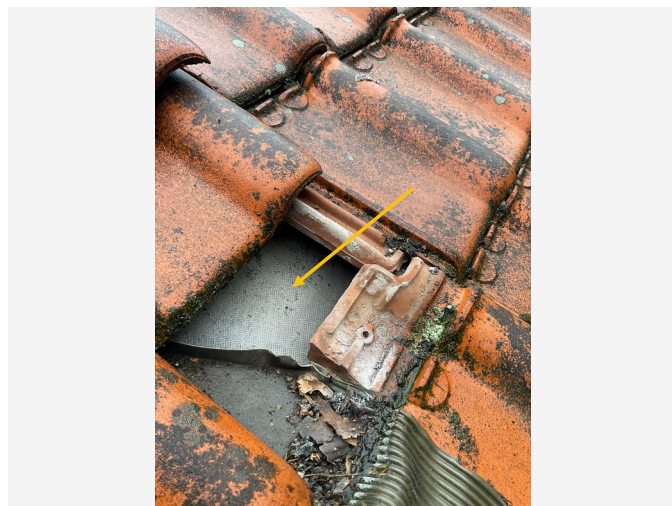
## Fiche 21: Geen asbestverdacht onderdak aangetroffen (woonhuis)

| Beschrijving | Notitie | Terug te vinden op plannen |
|---|---|---|
| Fiche 21: Geen asbestverdacht onderdak aangetroffen (woonhuis) | Na het optillen van een pan werd geen asbestverdacht onderdak aangetroffen. Dit betekent niet dat er geen onderdak aanwezig kan zijn op plaatsen die niet gecontroleerd werden. Bij werken, laat een eventueel aangetroffen onderdak controleren op aanwezigheid van asbest. | Plan 1.8: Dak - onderdak - roofing |

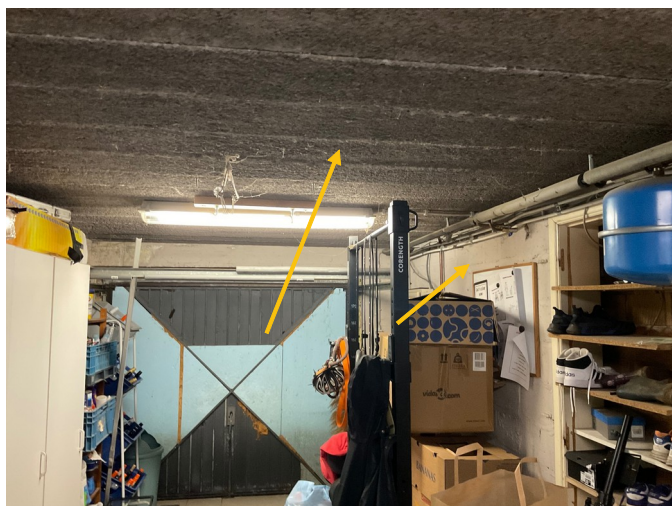
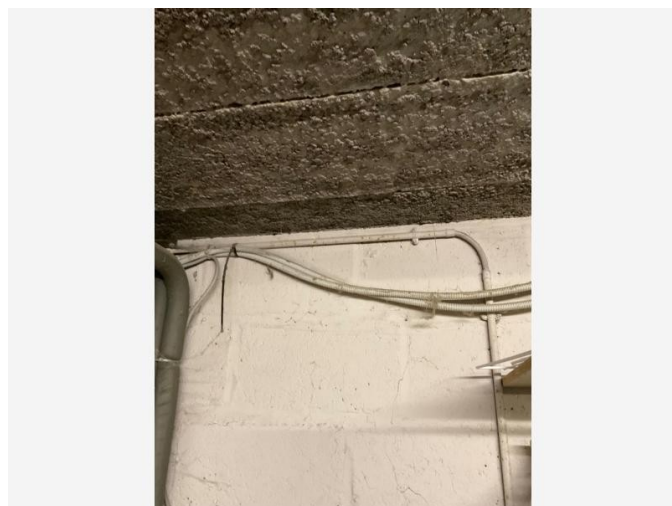
## Fiche 22: Pleisterwerk garage (niet aanwezig)

| Beschrijving | Notitie | Terug te vinden op plannen |
|---|---|---|
| Fiche 22: Pleisterwerk garage (niet aanwezig) | Er is geen pleisterwerk waarneembaar op de inspectielocatie. | Plan 1.1: Gelijkvloers - pleisterwerk wanden<br>Plan 1.2: Gelijkvloers - pleisterwerk plafonds |
