# ASBESTINVENTARISATTEST

Doelstraat 31 bus 1 & 2  
3320 Hoegaarden

6 december 2022

Onze referentie: 2022-12-043

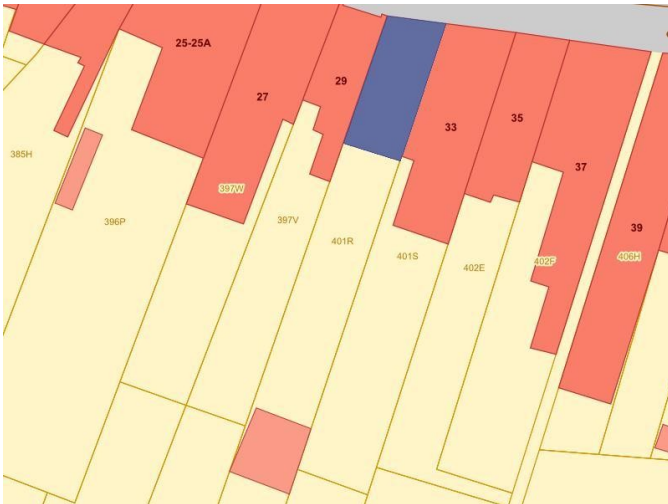
## Zone 1: Hoofdgebouw

Tijdens de inspectie vastgesteld:

**1 Asbestmateriaal**

**4 Geen asbest**

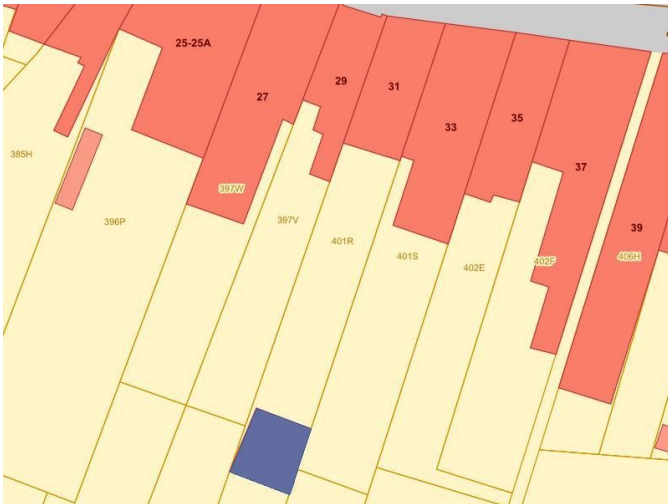
## Zone 2: Tuinhuis

Tijdens de inspectie vastgesteld:

- 0 Asbestmaterialen
- 0 Beperkingen
- 0 Uitsluitingen
- 0 Roerende goederen
- 0 Puin, steenslag, (water)bodem
- 0 Adviezen
- 0 Geen asbest
