Asbestinventarisatetest

Diestersteenweg 114, 3293 Diest

Attestnummer : 20250529-000224.000

Uitgegeven op : 29.05.2025

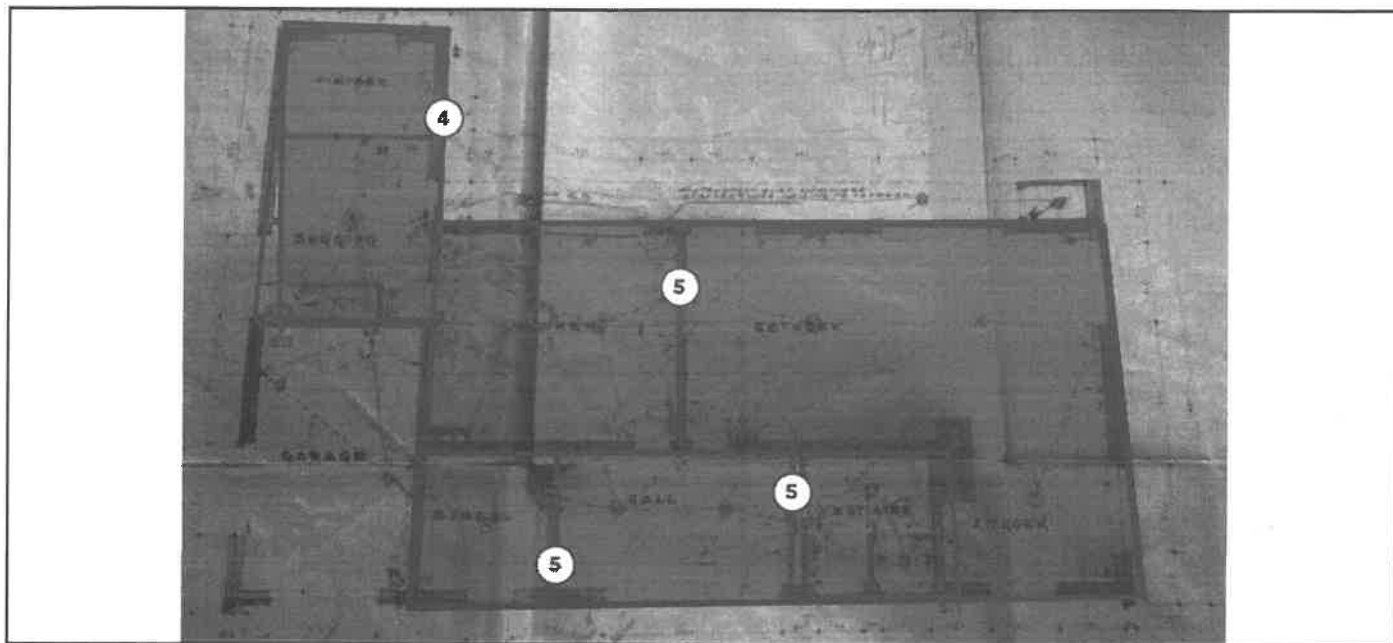
Plan 1.1: gelijkvloers

Beschrijving	Type	Actie
4. pleisterwerk plafond	Geen asbest	-
4.1 Code: MO-01	Mengmonster	-
5. Pleisterwerk muur	Geen asbest	-
5.1 Code: 8768676	Mengmonster	-

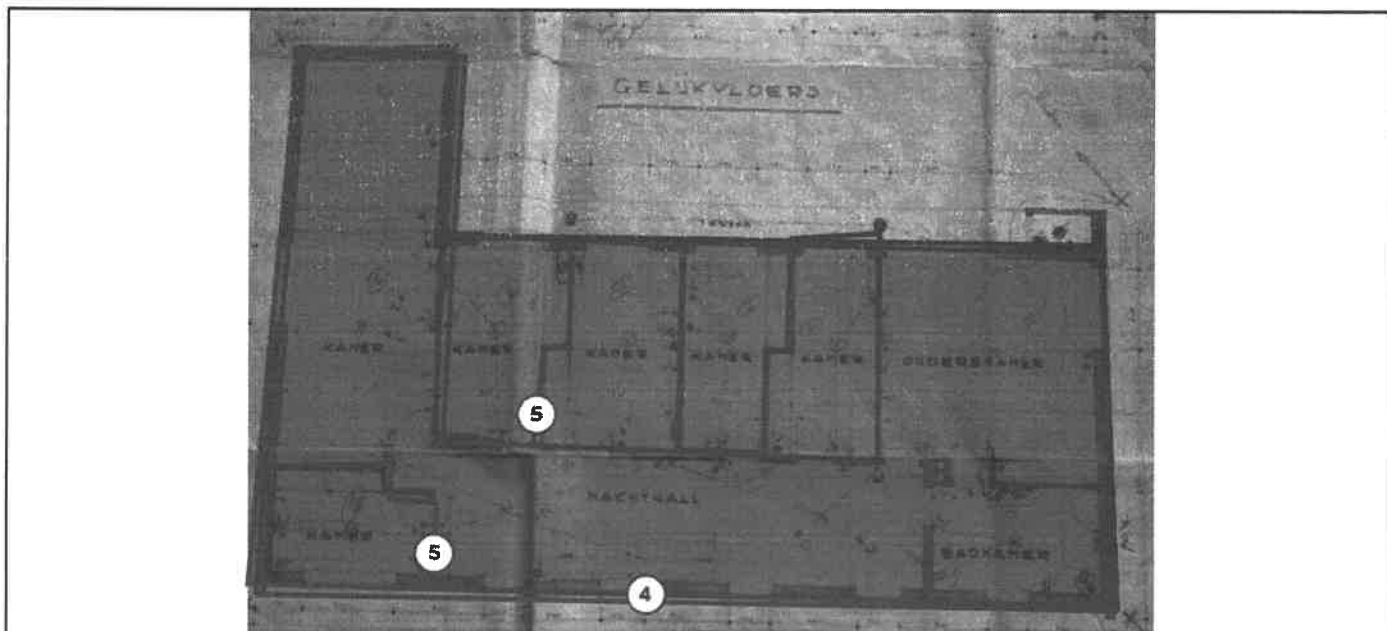
Plan 1.2: verdiep 1

Beschrijving	Type	Actie
4. pleisterwerk plafond	Geen asbest	-
5. Pleisterwerk muur	Geen asbest	-
