# Asbestinventarisatetest

Gasthuismolenstraat 2A, 3300 Tienen  
Gemeenschappelijke delen

Attestnummer : 20250921-000039.000

Uitgegeven op : 21.09.2025

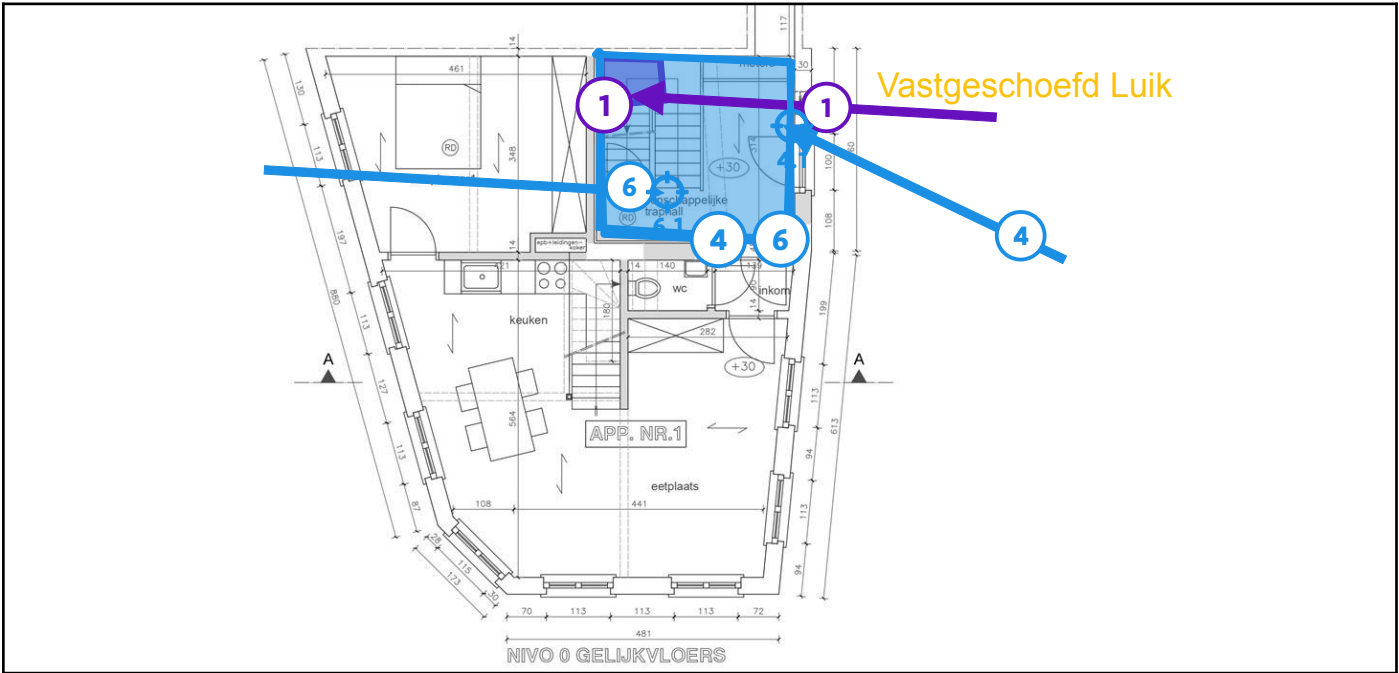
# Plan 1.2: Gasthuismolenstraat 2A app 1 glvl

| Beschrijving | Type | Actie |
|---|---|---|
| 6.1 Code: 66849-S2 | Mengmonster | - |

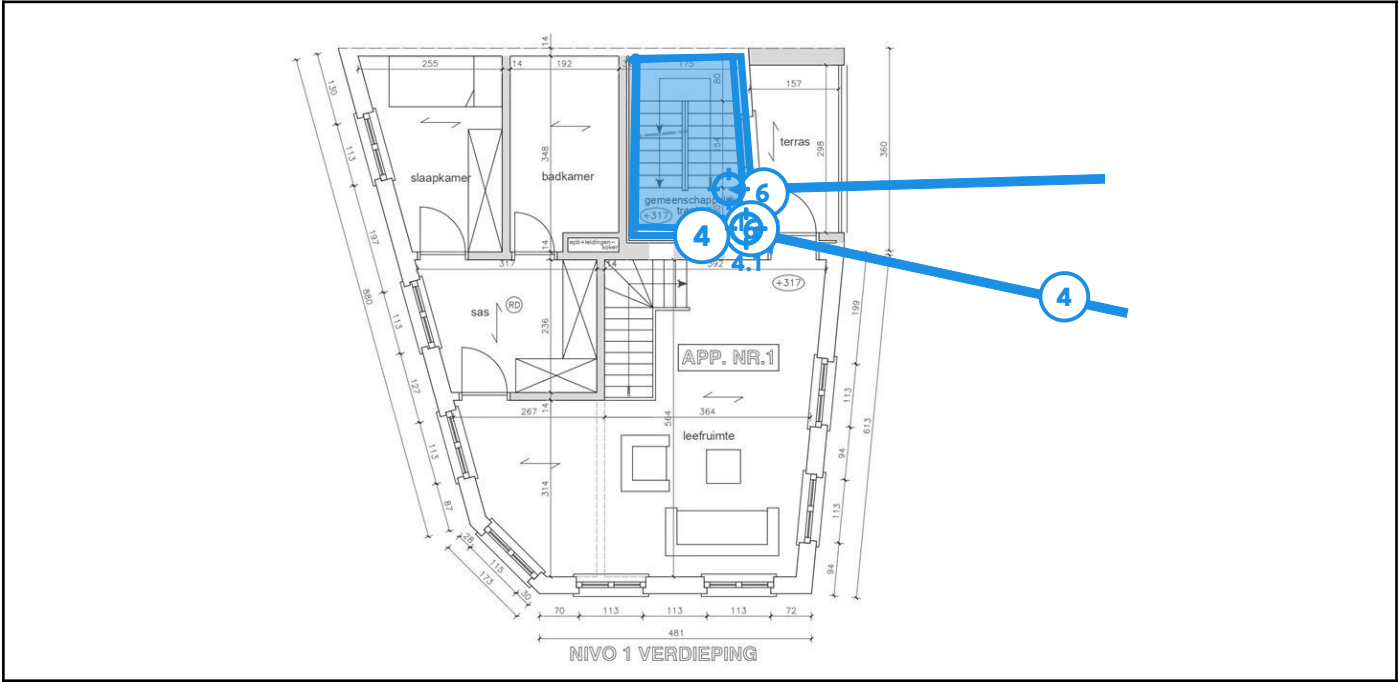
# Plan 1.3: Gasthuismolenstraat 2A app 1 nivo 1

| Beschrijving | Type | Actie |
|---|---|---|
| 6.1 Code: 66849-S2 | Mengmonster | - |
