Asbestinventarisatetest

Kabbeekvest 69, 3300 Tienen

Attestnummer : 20260518-000424.000

Uitgegeven op : 18.05.2026

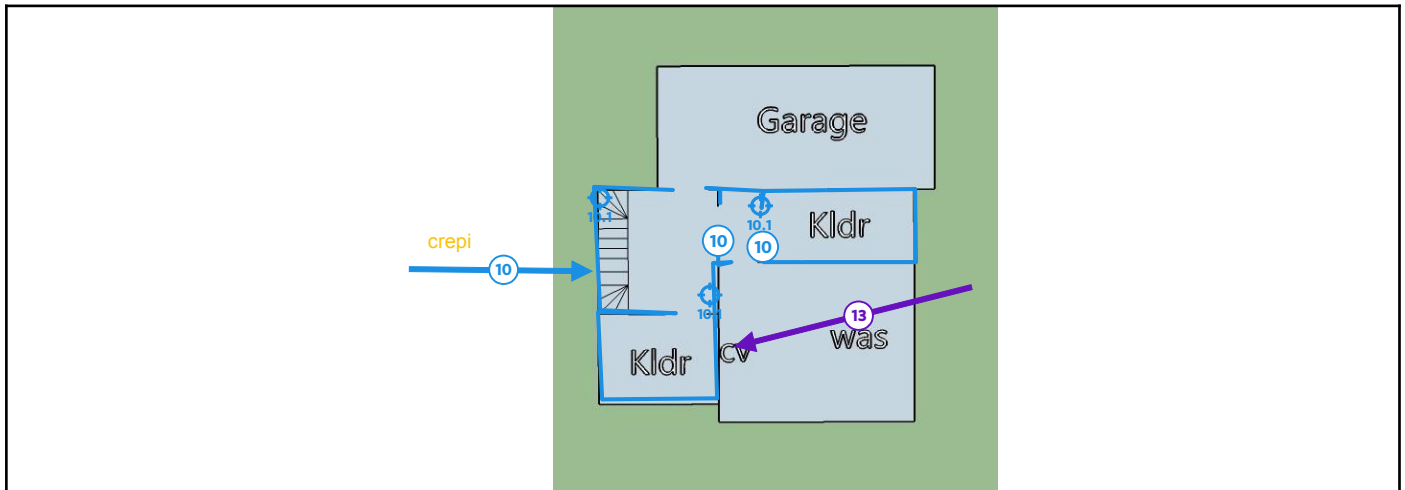
Plan 1.1: 3300 Tienen Kabbeekvest 69 kldr

Beschrijving	Type	Actie
10. Crepi kelder	Geen asbest	-
10.1 Code: A-2537/S3	Mengmonster	-
13. CV-ketel (niet verdacht)	Overige ruimte of materiaal	-

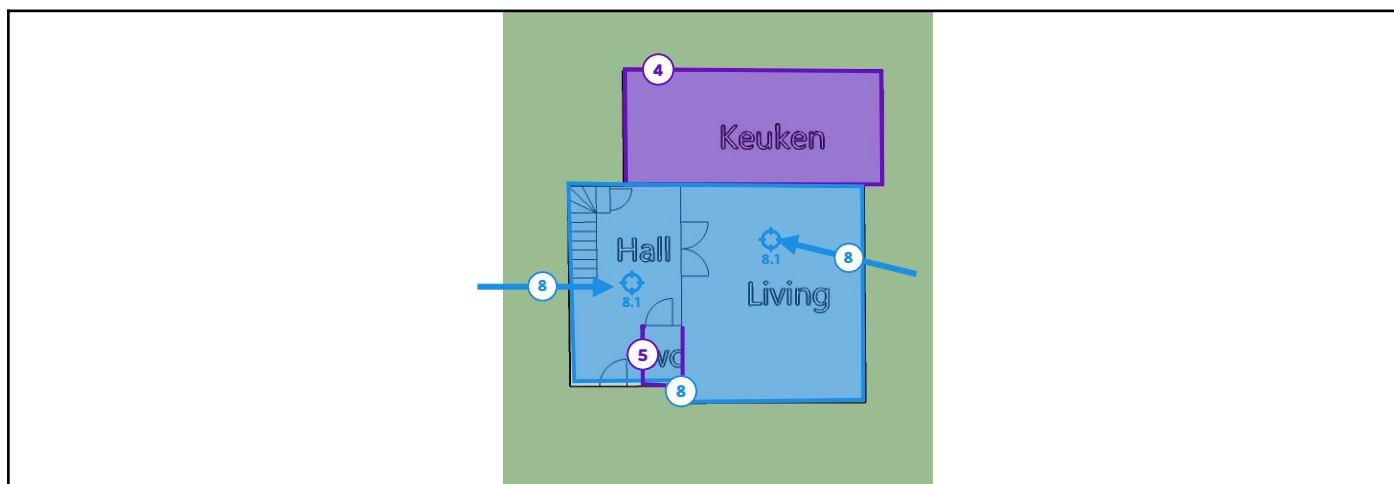
Plan 1.2: 3300 Tienen Kabbeekvest 69 glvl

Beschrijving	Type	Actie
4. Plafonds bestaande uit voorzetpanelen	Advies	-
5. Lijm laag achter tegels en plinten	Advies	-
8. Pleisterwerk plafonds	Geen asbest	-
8.1 Code: A-2537/S2	Mengmonster	-

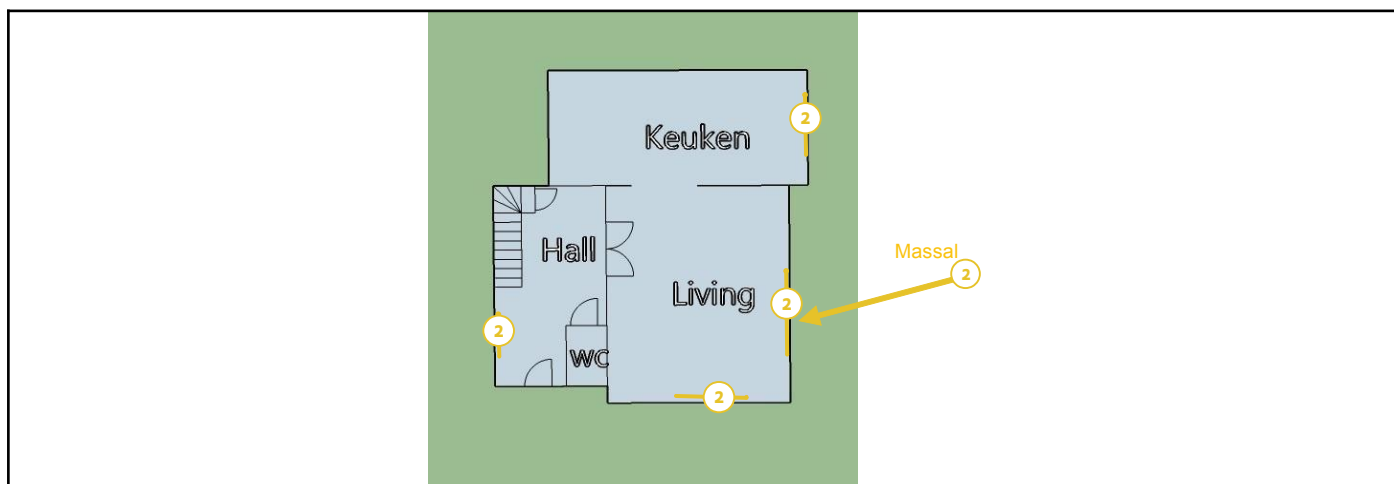
Plan 1.3: 3300 Tienen Kabbeekvest 69 glvl

Beschrijving	Type	Actie
2. Vensterbanken type massal	Asbestmateriaal	Zorgvuldig beheren

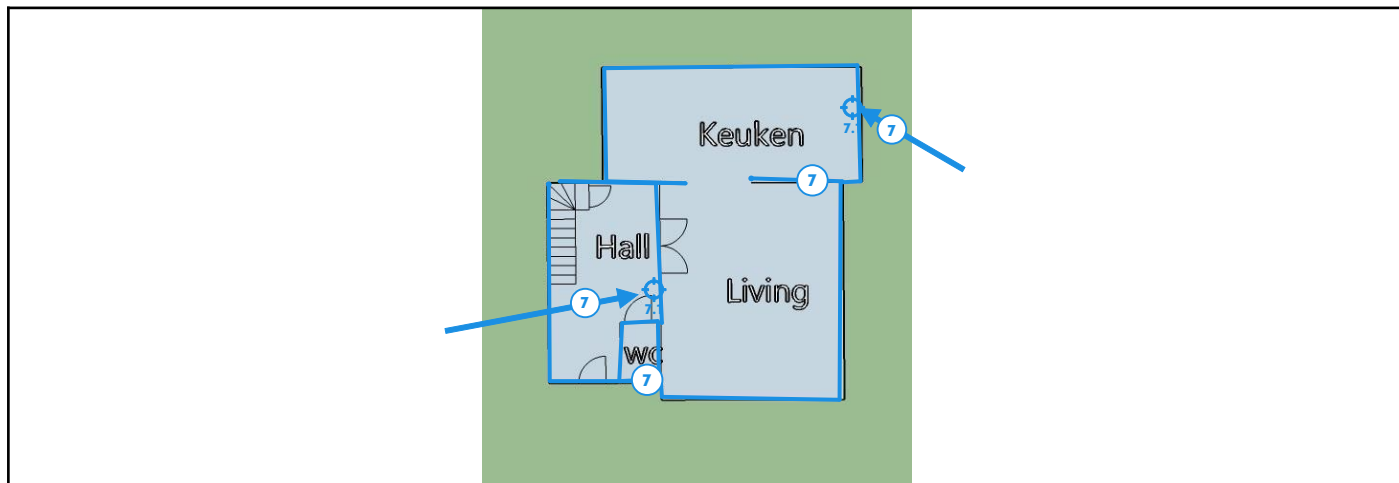
Plan 1.4: 3300 Tienen Kabbeekvest 69 glvl

Beschrijving	Type	Actie
7. Pleisterwerk muren	Geen asbest	-
7.1 Code: A-2537/S1	Mengmonster	-

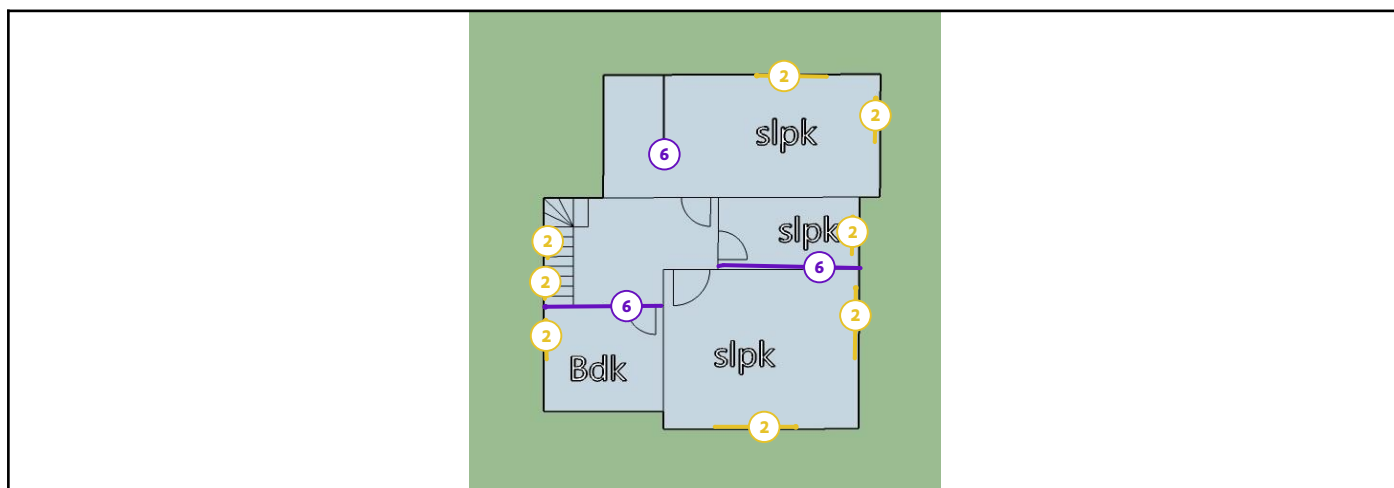
Plan 1.5: 3300 Tienen Kabbeekvest 69 1e vd

Beschrijving	Type	Actie
2. Vensterbanken type massal	Asbestmateriaal	Zorgvuldig beheren
6. Wanden In Gyproc of hout	Advies	-

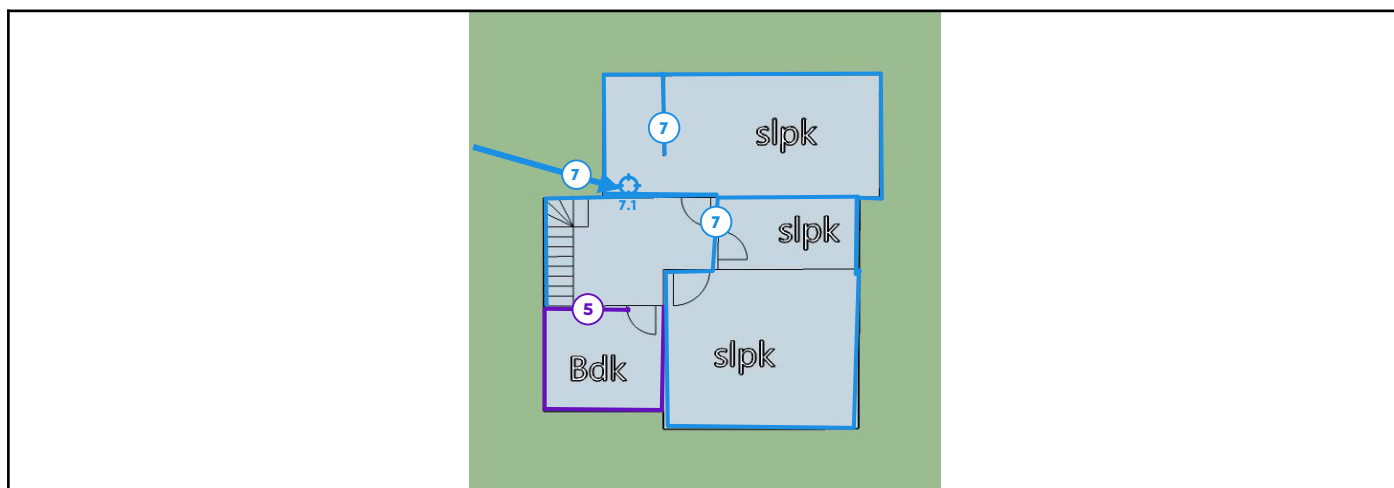
Plan 1.6: 3300 Tienen Kabbeekvest 69 1e vd

Beschrijving	Type	Actie
5. Lijm laag achter tegels en plinten	Advies	-
7. Pleisterwerk muren	Geen asbest	-
7.1 Code: A-2537/S1	Mengmonster	-

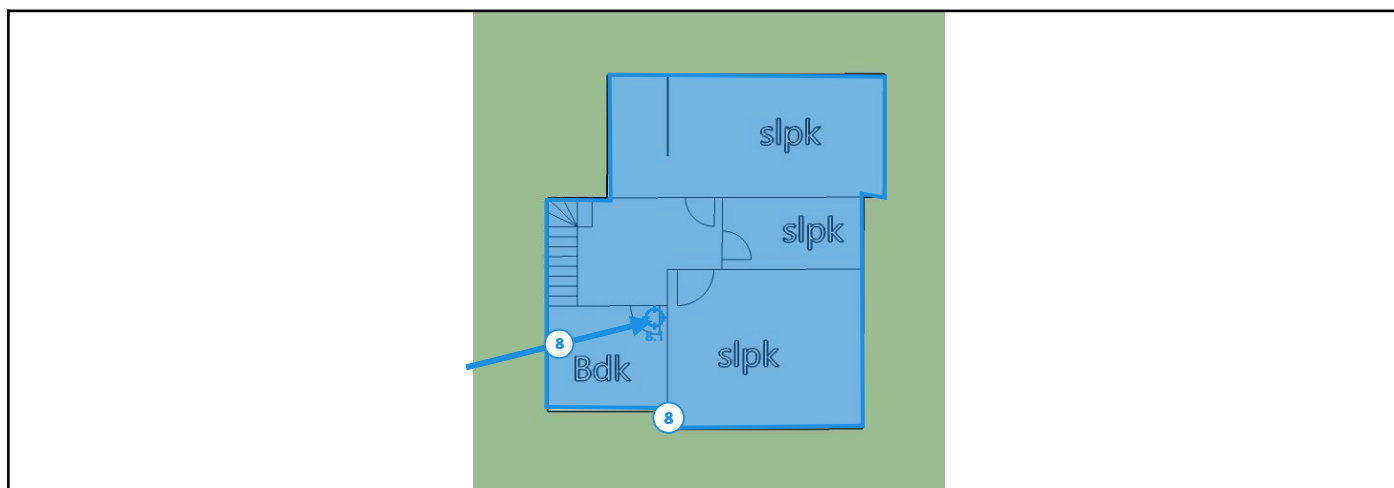
Plan 1.7: 3300 Tienen Kabbeekvest 69 1e vd

Beschrijving	Type	Actie
8. Pleisterwerk plafonds	Geen asbest	-
8.1 Code: A-2537/S2	Mengmonster	-

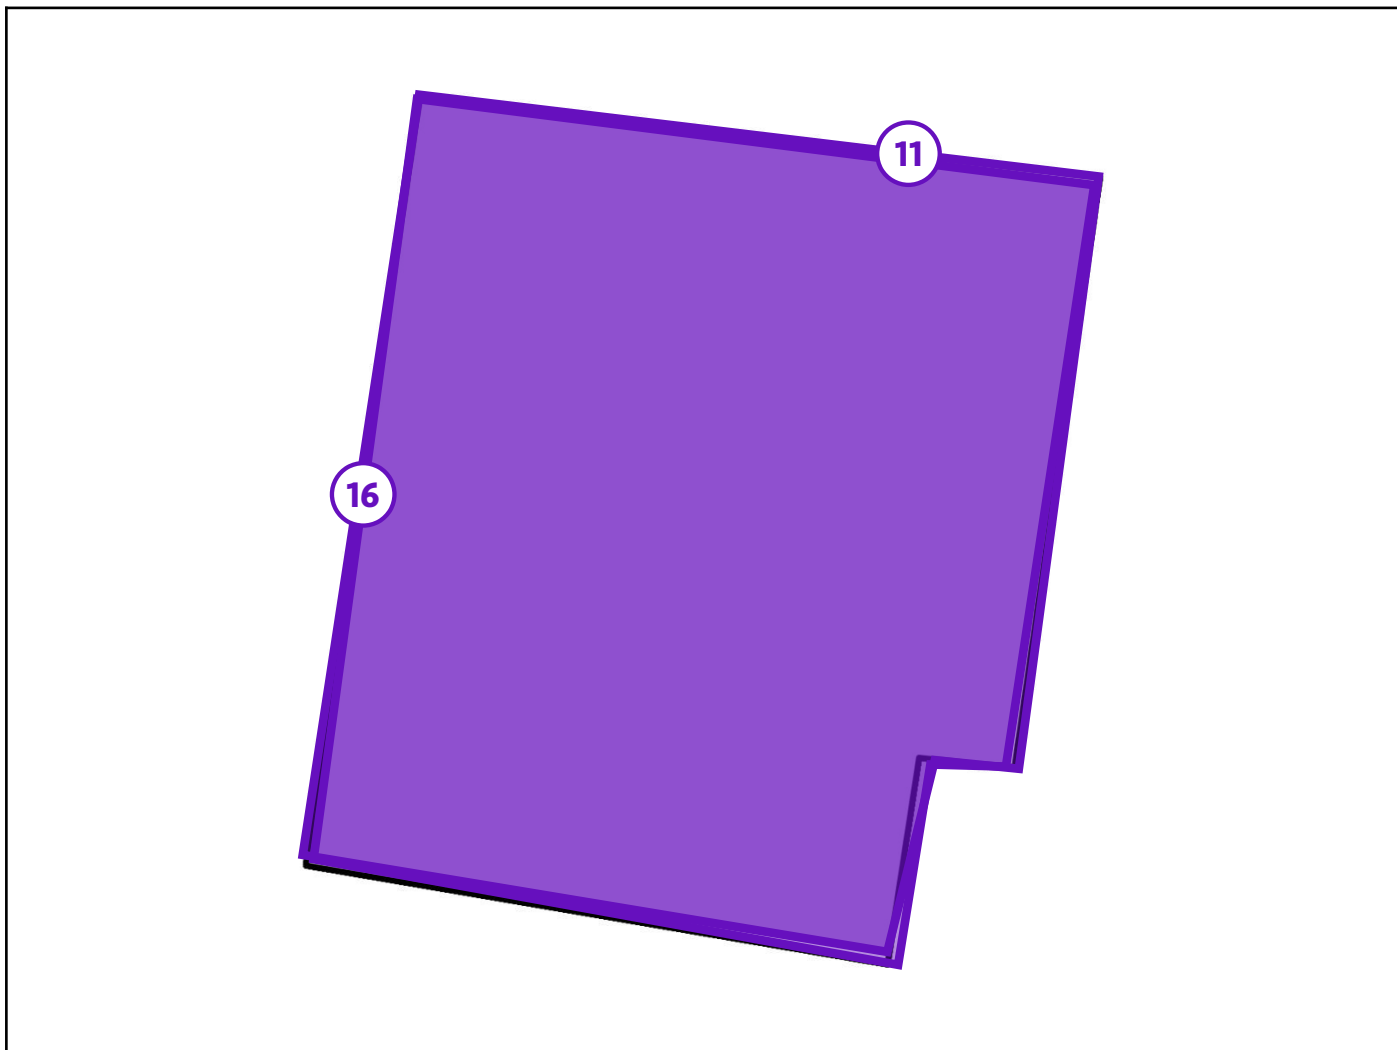
Plan 1.9: Hoofdgebouw plan

Beschrijving	Type	Actie
11. Dakbedekking bestaande uit pannen (niet verdacht)	Overige ruimte of materiaal	-
16. Geen asbestverdacht onderdak aangetroffen	Overige ruimte of materiaal	-

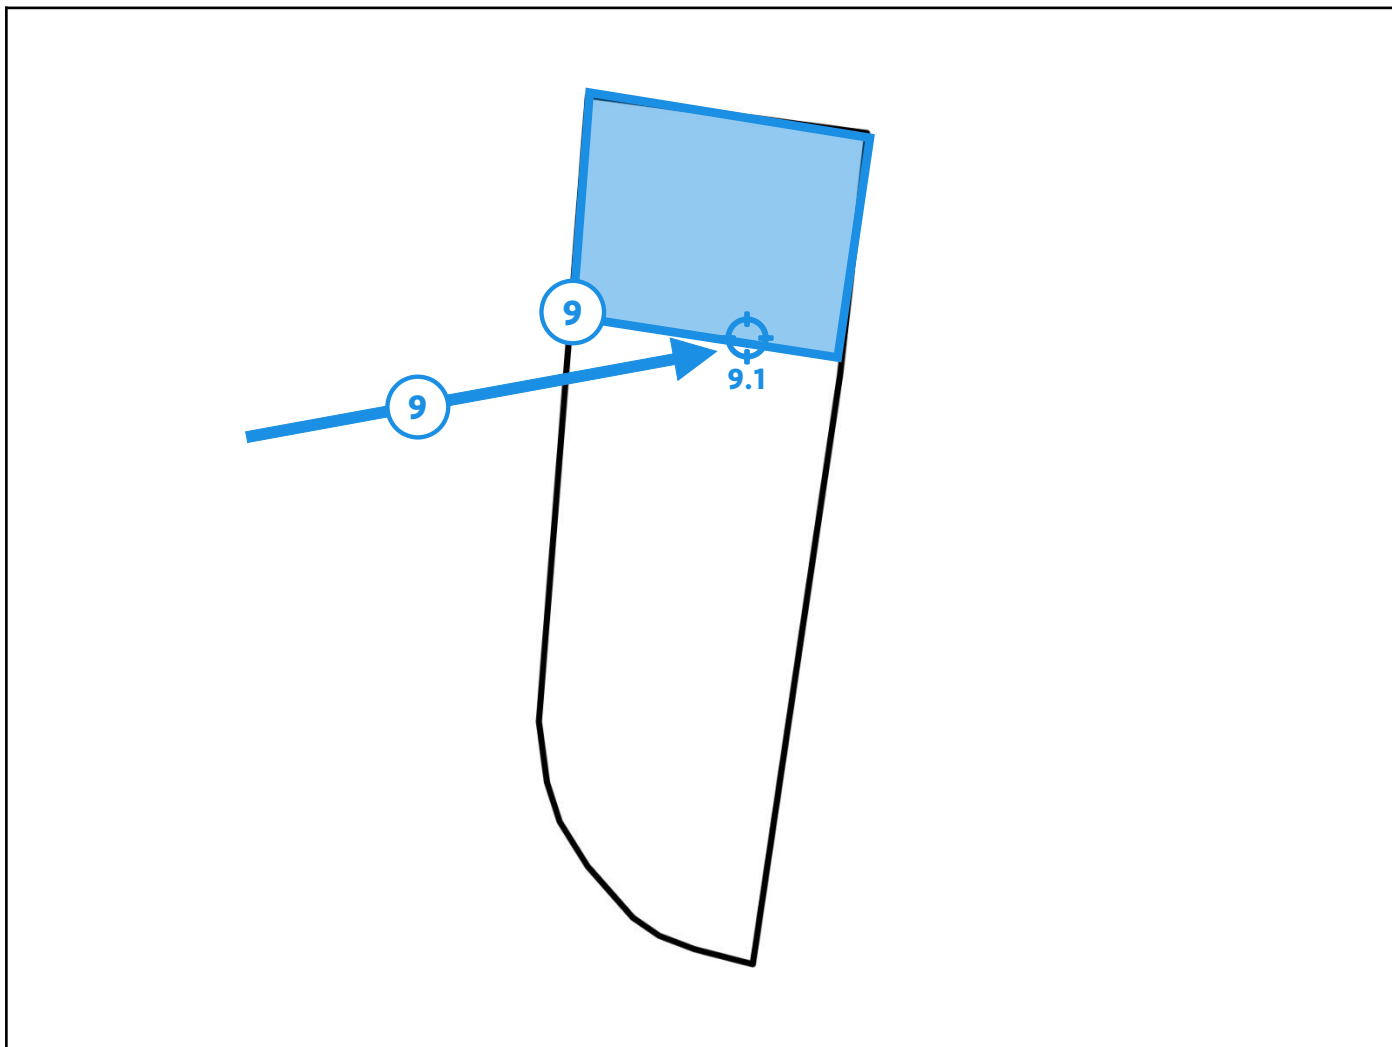
Plan 3.1: Ingezonken garagetoegang plan

Beschrijving	Type	Actie
9. Asfalt	Geen asbest	-
9.1 Code: A-2537/S4	Puntmonster	-

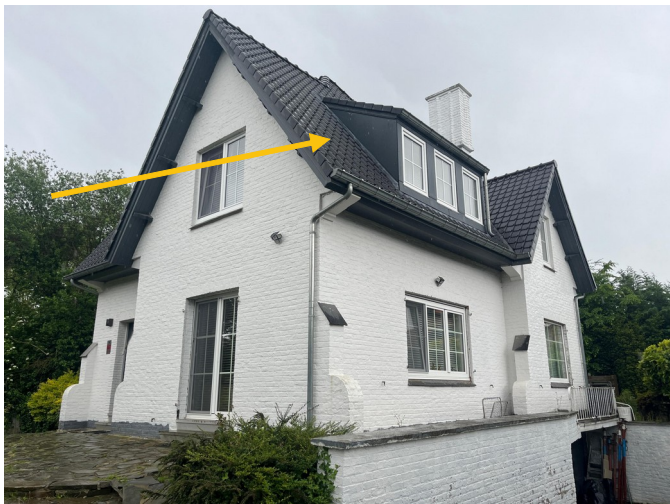
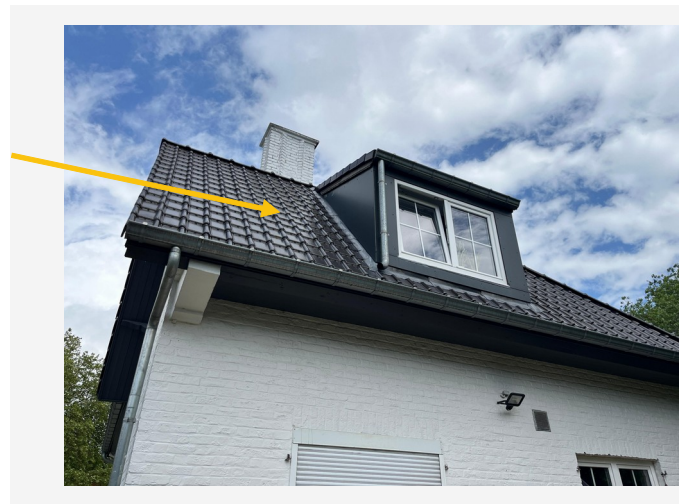
Beschrijving	Notitie	Terug te vinden op plannen
Fiche 11: Dakbedekking bestaande uit pannen (niet verdacht)	De dakbedekking is niet-asbestverdacht.	Plan 1.9: Hoofdgebouw plan
Fiche 12: Kit aan de ramen	De kit aan de ramen is niet asbestverdacht. Alle ramen werden gecontroleerd.	-
Fiche 13: CV-ketel (niet verdacht)	De CV-ketel (dichtingen, isolerend materiaal) is niet asbestverdacht.	Plan 1.1: 3300 Tienen Kabbeekvest 69 kldr

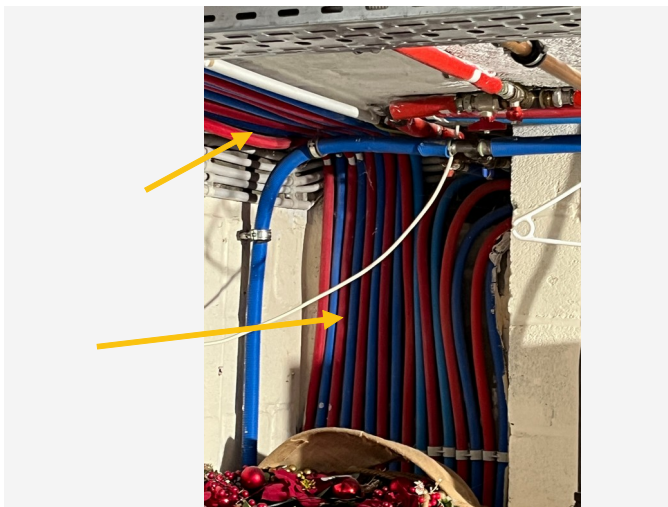
Beschrijving	Notitie	Terug te vinden op plannen
Fiche 14: Leidingisolatie (niet aanwezig)	Er is geen asbestverdachte leidingisolatie aanwezig.	-
Fiche 15: Liftinfrastructuur (niet aanwezig)	Er is geen liftinfrastructuur aanwezig op de inspectielocatie.	-
Fiche 16: Geen asbestverdacht onderdak aangetroffen	Er werd geen asbestverdacht onderdak aangetroffen. Dit betekent niet dat er geen onderdak aanwezig kan zijn op plaatsen die niet gecontroleerd werden. Bij werken, laat een eventueel aangetroffen onderdak controleren op aanwezigheid van asbest.	Plan 1.9: Hoofdgebouw plan
