Asbestinventarisatetest

Stationsplein 4, 2860 Sint-Katelijne-Waver

Attestnummer : 20260612-000125.000

Niet-asbestveilig

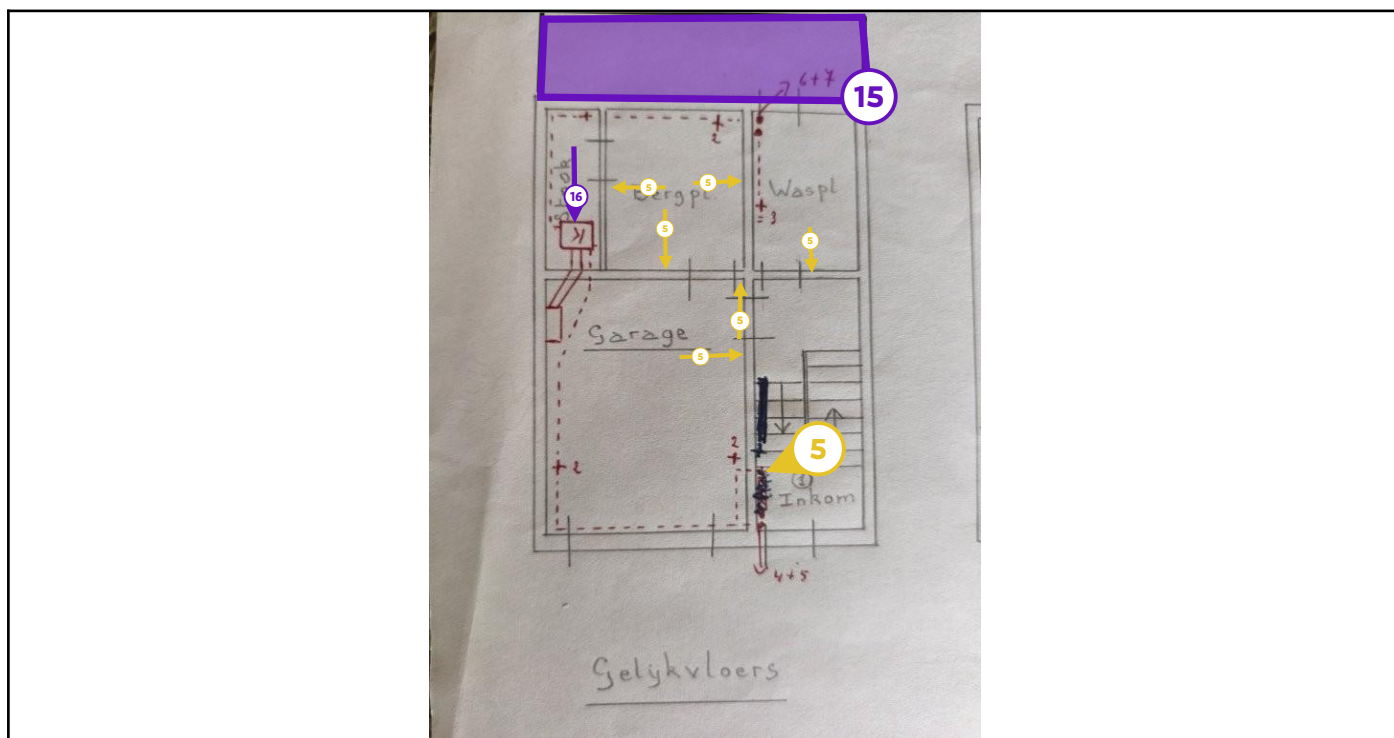
Plan 1.1: Gelijkvloers

Beschrijving	Type	Actie
5. Bakeliet toep.(schakelaars-stopcontact.-verdeel dozen-radiatorknoppen)	Asbestmateriaal	Zorgvuldig beheren
15. Dakbedekking veranda niet verdacht.	Overige ruimte of materiaal	-
16. cv geen info te vinden op het toestel	Overige ruimte of materiaal	-

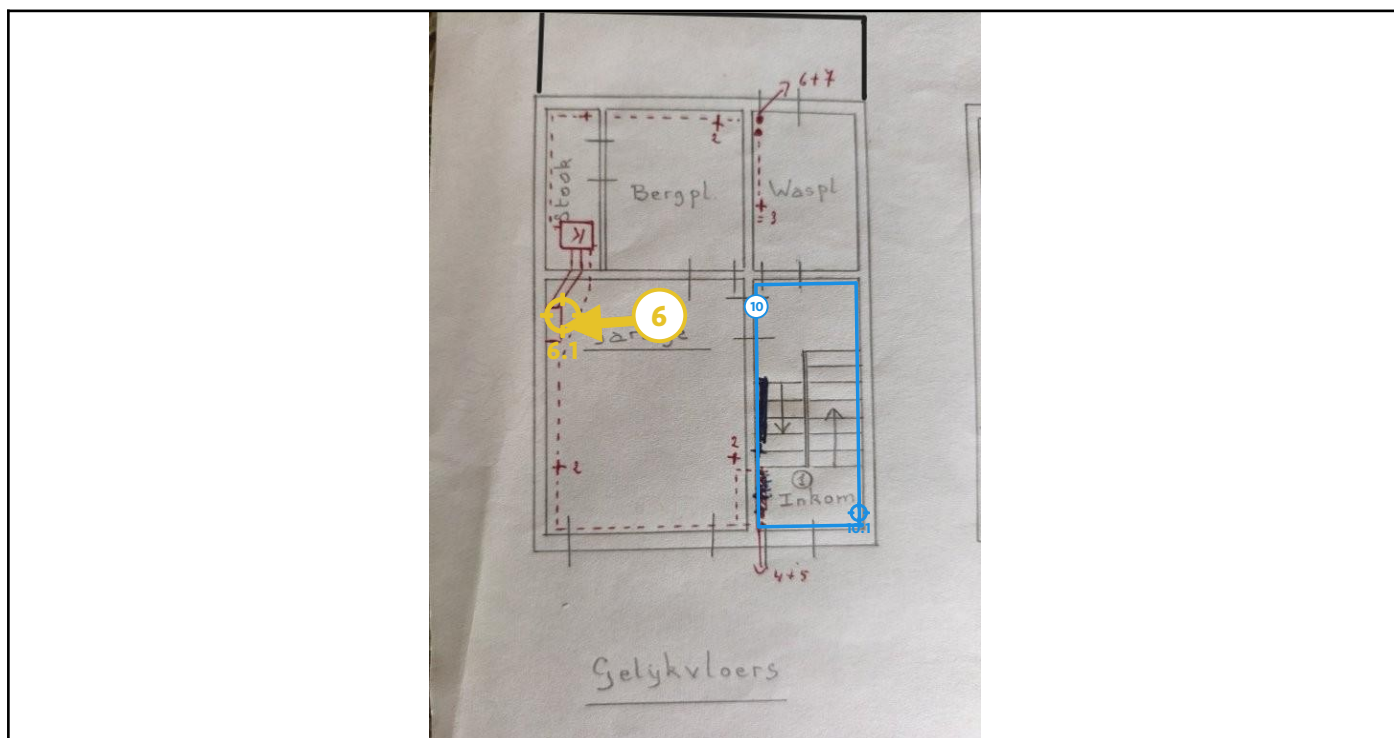
Plan 1.4: Gelijkvloers

Beschrijving	Type	Actie
6. Roetluikje (Staalname)	Asbestmateriaal	Zorgvuldig beheren
6.1 Code: RI	Puntmonster	-
10. Muurpleister	Geen asbest	-
10.1 Code: PW	Mengmonster	-

- Eenvoudige handelingen: mag via doe-het-zelf of door werknemer(s) met opleidingsattest eenvoudige handelingen
Het roetluikje kan voorzichtig uitgeschoven of losgebeiteld worden, extra bevochtigen om stof te voorkomen
Standaard dragen van de nodige wegwerp beschermingsmiddelen FFP 3 masker, handschoenen en tyvec CAT III type 5-6, afwasbaar schoeisel
Verpakken in dubbel plastic folie, luchtdicht afsluiten en afvoeren naar het containerpark als hechtgebonden asbestafval. Voor hechtgebonden toepassingen: Bij verwijdering door doe-het-zelf moet men dit afval dubbel en luchtdicht verpakt aandienen bij het gemeentelijk recyclagepark. Men raadpleegt best op voorhand de voorwaarden van het recyclagepark. Zie ook link Zie <https://ovam.vlaanderen.be/wie-mag-wat-verwijderen>
<https://ovam.vlaanderen.be/voorzorgsmaatregelen-bij-asbestverwijdering>
<https://ovam.vlaanderen.be/asbestafval-afvoeren> Zie ook wetgevend kader (website van de OVAM en CODEX boek VI titel 3). <http://werk.belgie.be/sites/default/files/content/documents/Welzijn%20op%20het%20werk/Regelgeving/Codex%20boek%20VI%20titel%203%20Asbest.pdf> methodiek verwijderingsmethodes worden achteraan in het attest verder toegelicht

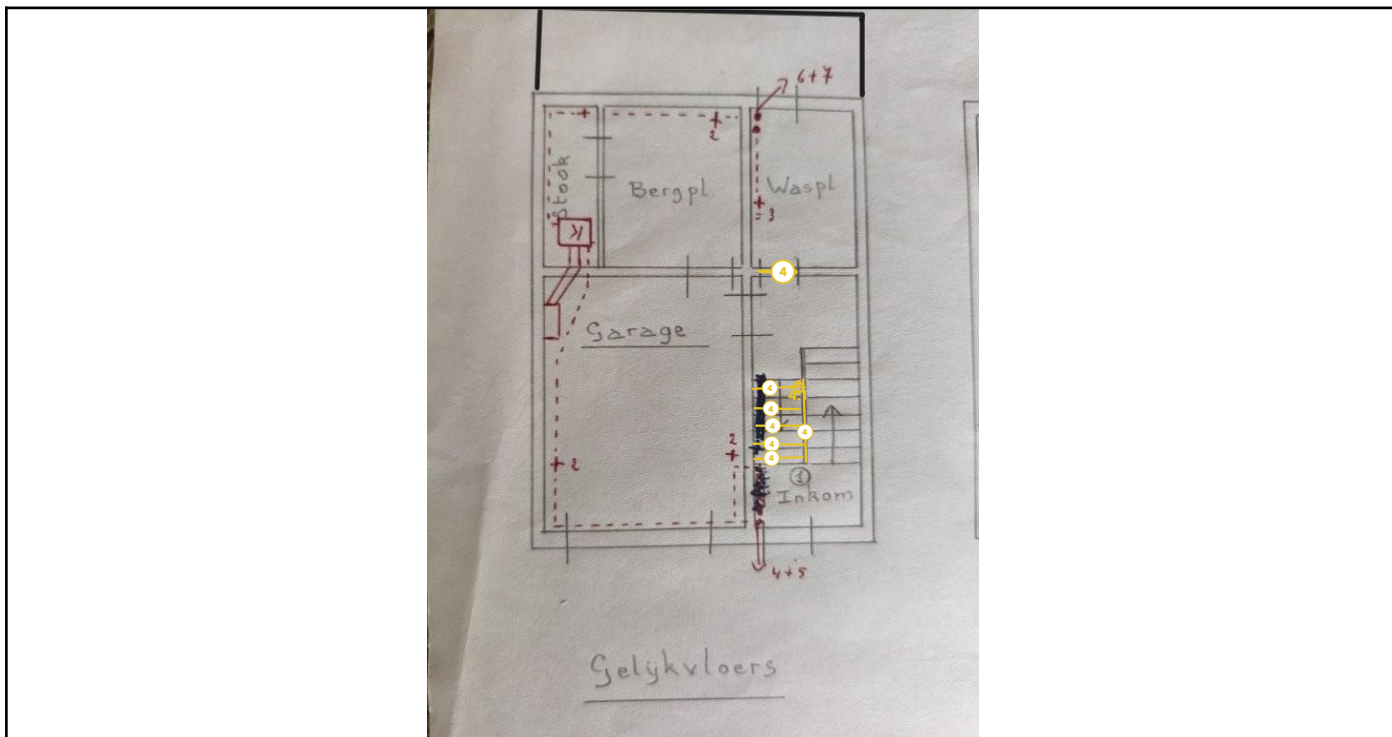
Plan 1.6: Gelijkvloers

Beschrijving	Type	Actie
4. deurdorpel en traptreden	Asbestmateriaal	Zorgvuldig beheren
4.1 Code: Dd	Puntmonster	-

- Eenvoudige handelingen: mag via doe-het-zelf of door werknemer(s) met opleidingsattest eenvoudige handelingen
EH via doe-het zelf : De dorpels of tabletten kunnen voorzichtig losgebeiteld worden, zonder de toepassing zelf te breken , extra bevochtigen om stof te voorkomen Standaard dragen van de nodige wegwerp beschermingsmiddelen FFP 3 masker , handschoenen en tyvec CAT III type 5-6 , afwasbaar schoeisel Verpakken in dubbel plastic folie , sluit luchtdicht af en afvoeren naar het containerpark als hechtgebonden asbestafval. Voor hechtgebonden toepassingen: Bij verwijdering door doe-het-zelf moet men dit afval dubbel en luchtdicht verpakt aandienen bij het gemeentelijk recyclagepark. Men raadpleegt best op voorhand de voorwaarden van het recyclagepark. Zie ook link Zie <https://ovam.vlaanderen.be/wie-mag-wat-verwijderen> <https://ovam.vlaanderen.be/voorzorgsmaatregelen-bij-asbestverwijdering> <https://ovam.vlaanderen.be/asbestafval-afvoeren> Zie ook wetgevend kader (website van de OVAM en CODEX boek VI titel 3). <http://werk.belgie.be/sites/default/files/content/documents/Welzijn%20op%20het>

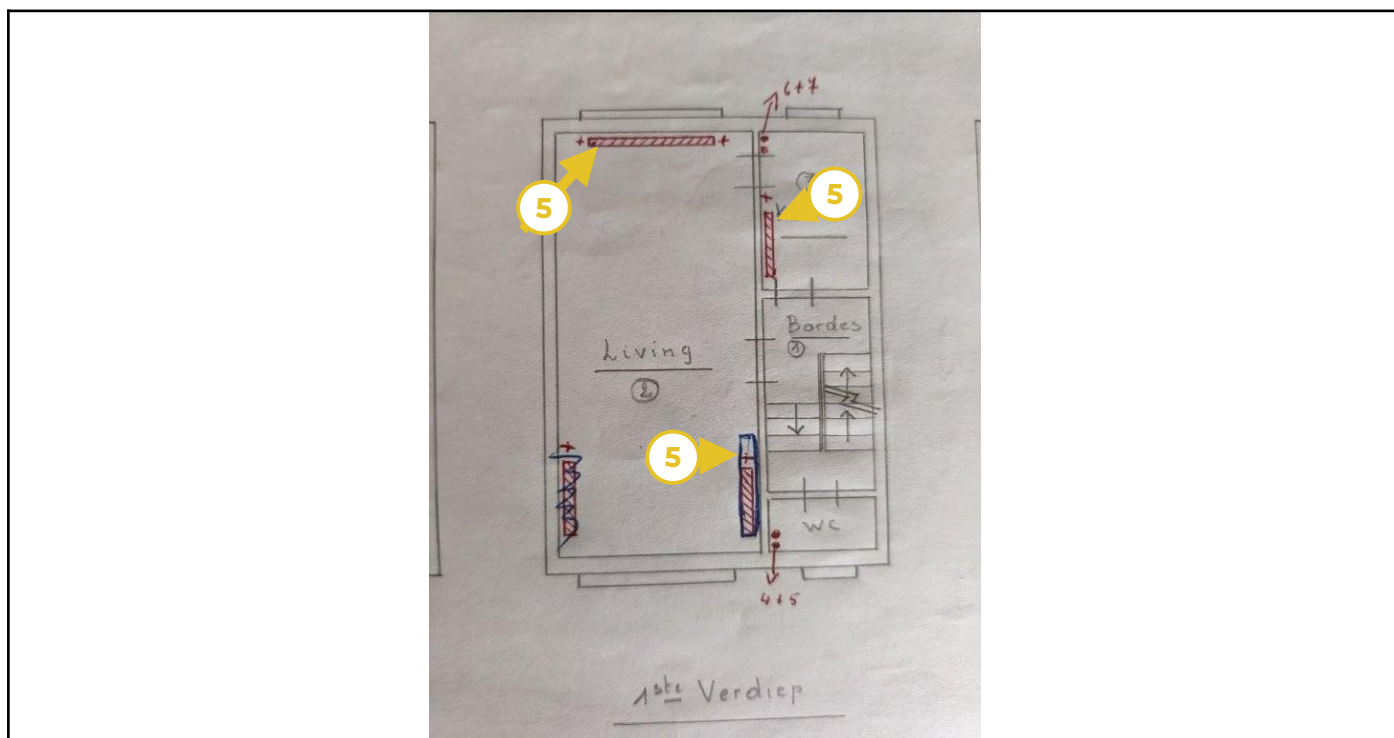
Plan 1.8: 1e verdieping

Beschrijving	Type	Actie
5. Bakeliet toep.(schakelaars-stopcontact-verdeeldozen-radiatorknoppen)	Asbestmateriaal	Zorgvuldig beheren

- Eenvoudige handelingen: mag via doe-het-zelf of door werknemer(s) met opleidingsattest eenvoudige handelingen
Schakelaars, stopcontacten en andere gelijkaardige toepassingen kunnen eenvoudig losgeschroefd worden --> EH doe-het-zelf. Afgesloten of verzegelde kast --> EH opgeleid techniker personeel 8u basisopleiding asbest. Voor elektrische infrastructuur en uitrusting dient u vooraleer men deze toepassing gaat bevochtigen de elektriciteit af te sluiten (zoniet elektrocutie-/brandgevaar). standaard dragen van de nodige wegwerp beschermingsmiddelen FFP 3 masker , handschoenen en tyvec CAT III type 5-6 , afspoelbaar schoeisel Losschroeven en dubbel verpakken in plastic , sluit luchtdicht af en breng dit als hechtgebonden afval naar een plaatselijk containerpark. Voor hechtgebonden toepassingen: Bij verwijdering door doe-het-zelf moet men dit afval dubbel en luchtdicht verpakt aandienen bij het gemeentelijk recyclagepark. Men raadpleegt best op voorhand de voorwaarden van het recyclagepark.

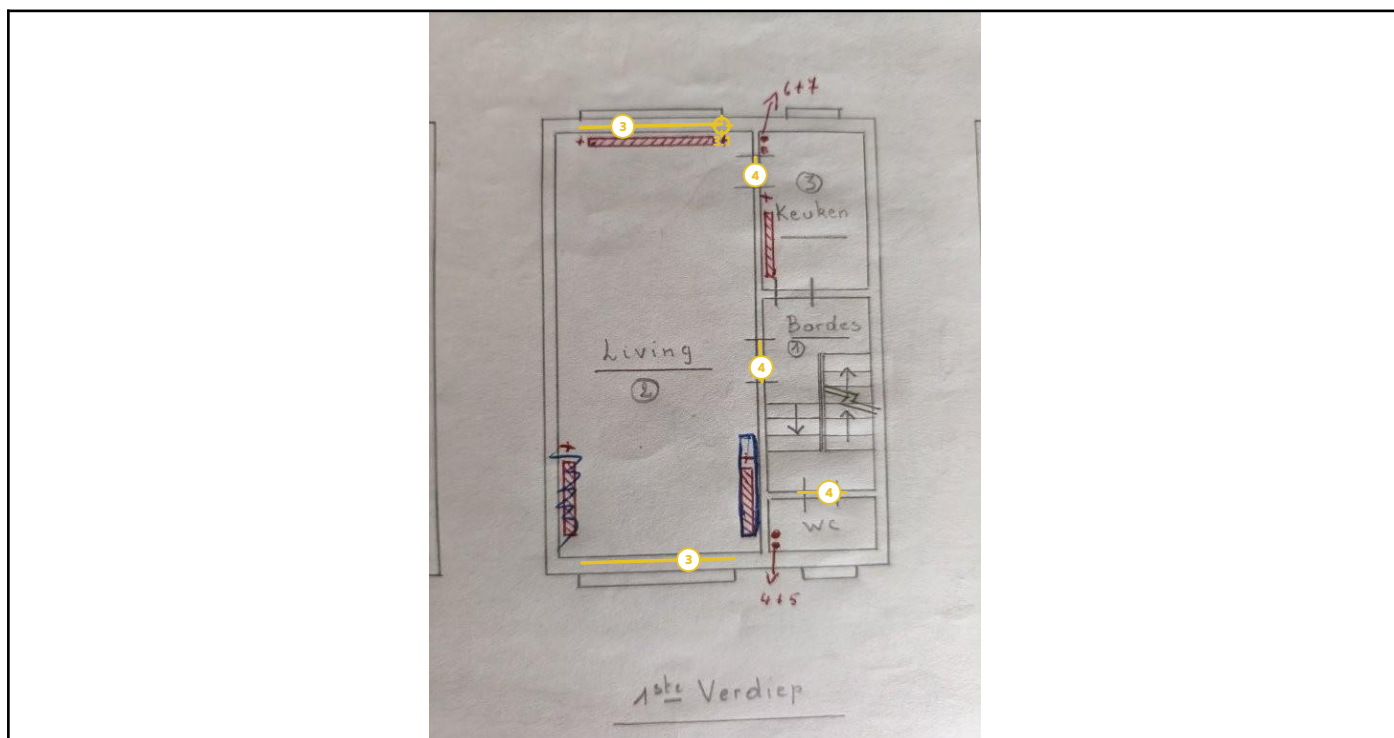
Plan 1.10: 1e verdieping

Beschrijving	Type	Actie
3. Venstertablet binnen (massal)	Asbestmateriaal	Zorgvuldig beheren
3.1 Code: Rd	Puntmonster	-
4. deurdorpel en traptreden	Asbestmateriaal	Zorgvuldig beheren

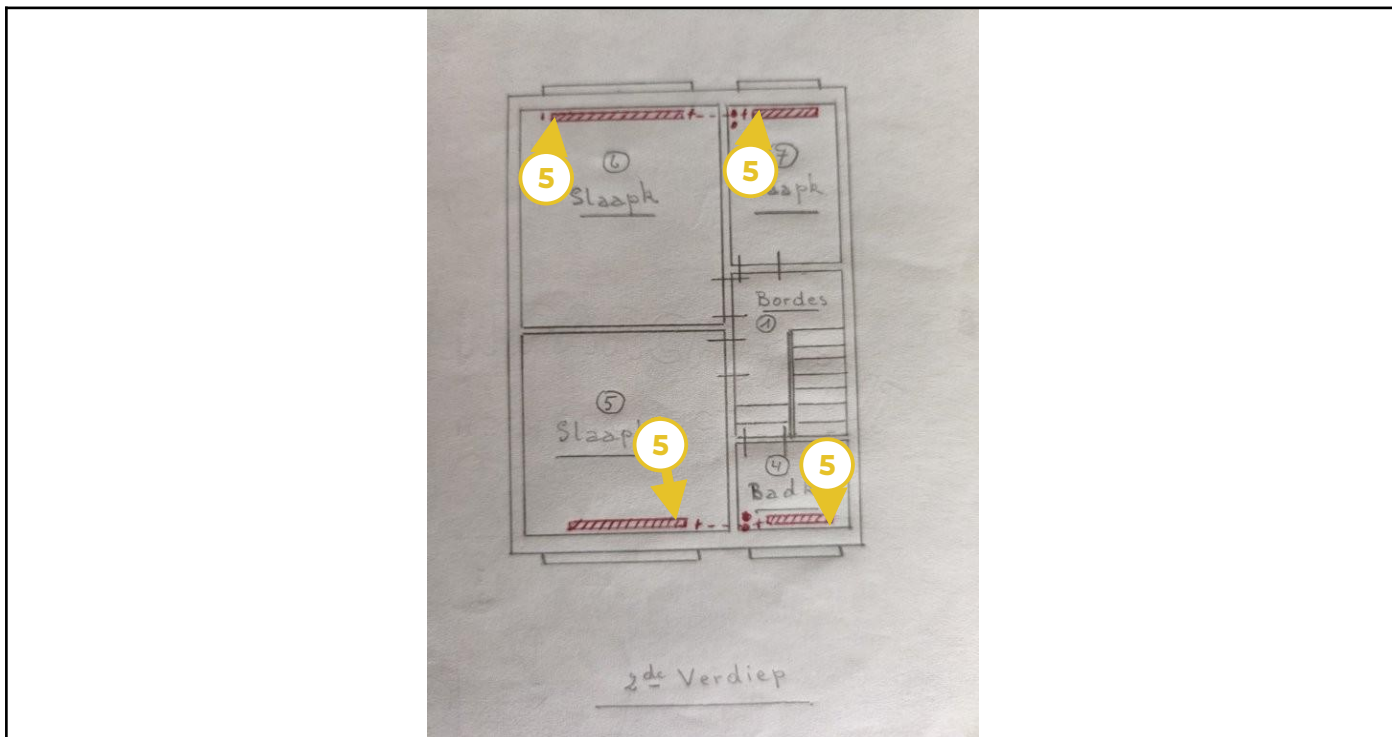
Plan 1.13: 2e verdieping

Beschrijving	Type	Actie
5. Bakeliet toep.(schakelaars-stopcontact-verdeeldozen-radiatorknoppen)	Asbestmateriaal	Zorgvuldig beheren

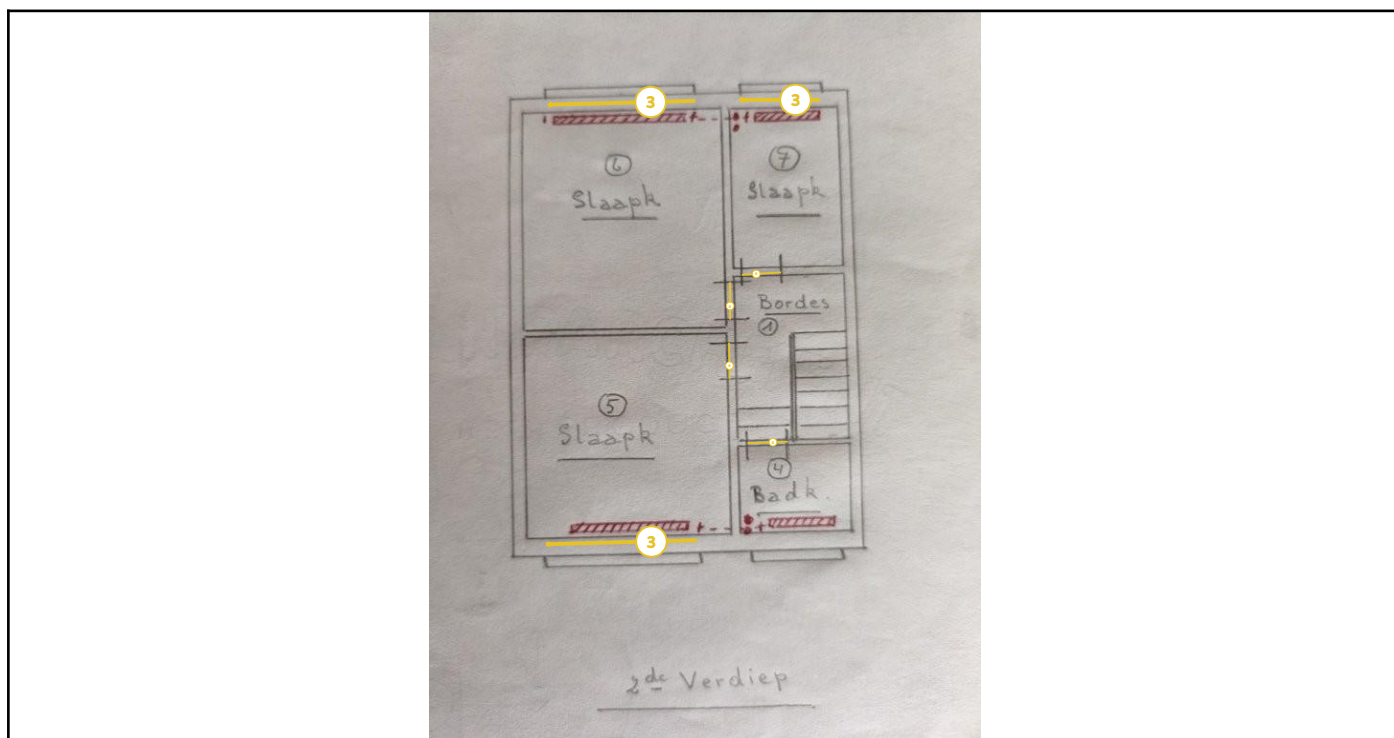
Plan 1.15: 2e verdieping

Beschrijving	Type	Actie
3. Venstertablet binnen (massal)	Asbestmateriaal	Zorgvuldig beheren
4. deurdorpel en traptreden	Asbestmateriaal	Zorgvuldig beheren

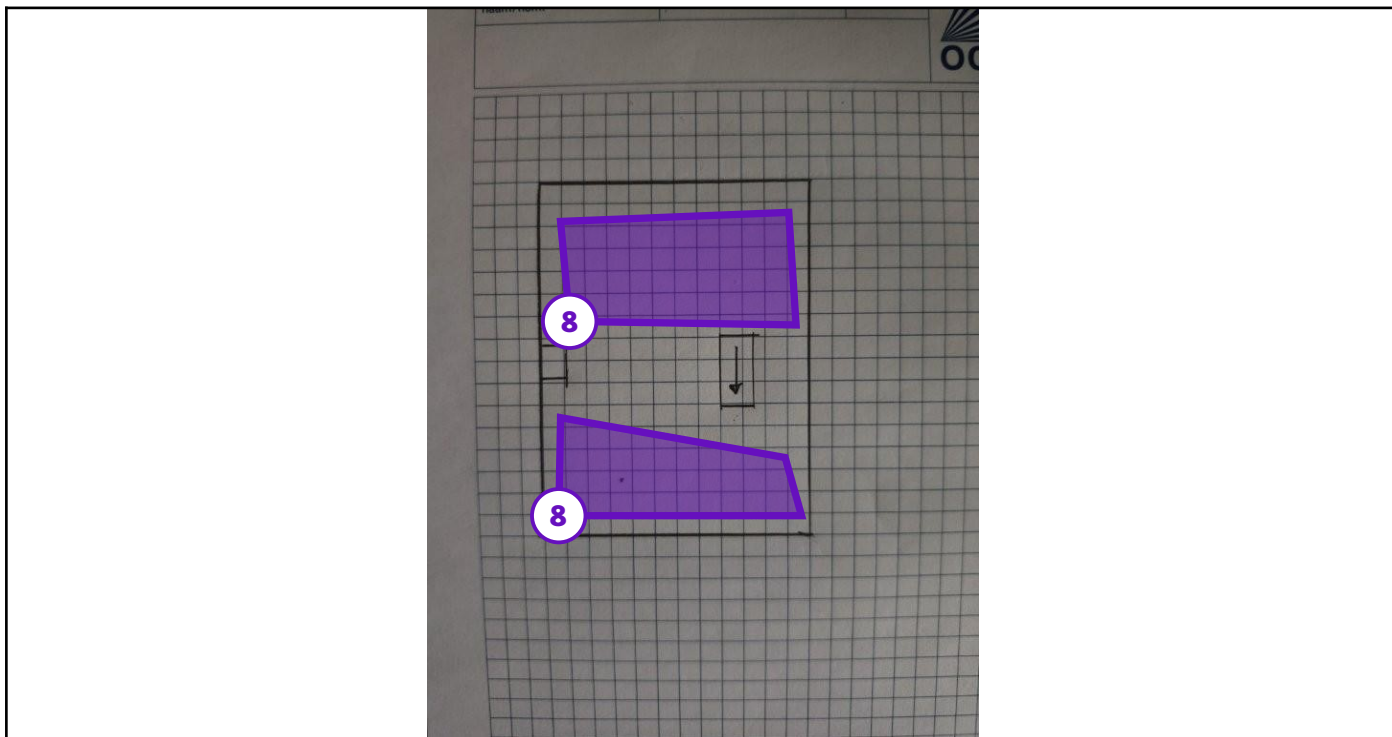
Plan 1.17: Zolder

Beschrijving	Type	Actie
8. Materiaal in opslag op zolder	Beperking	-

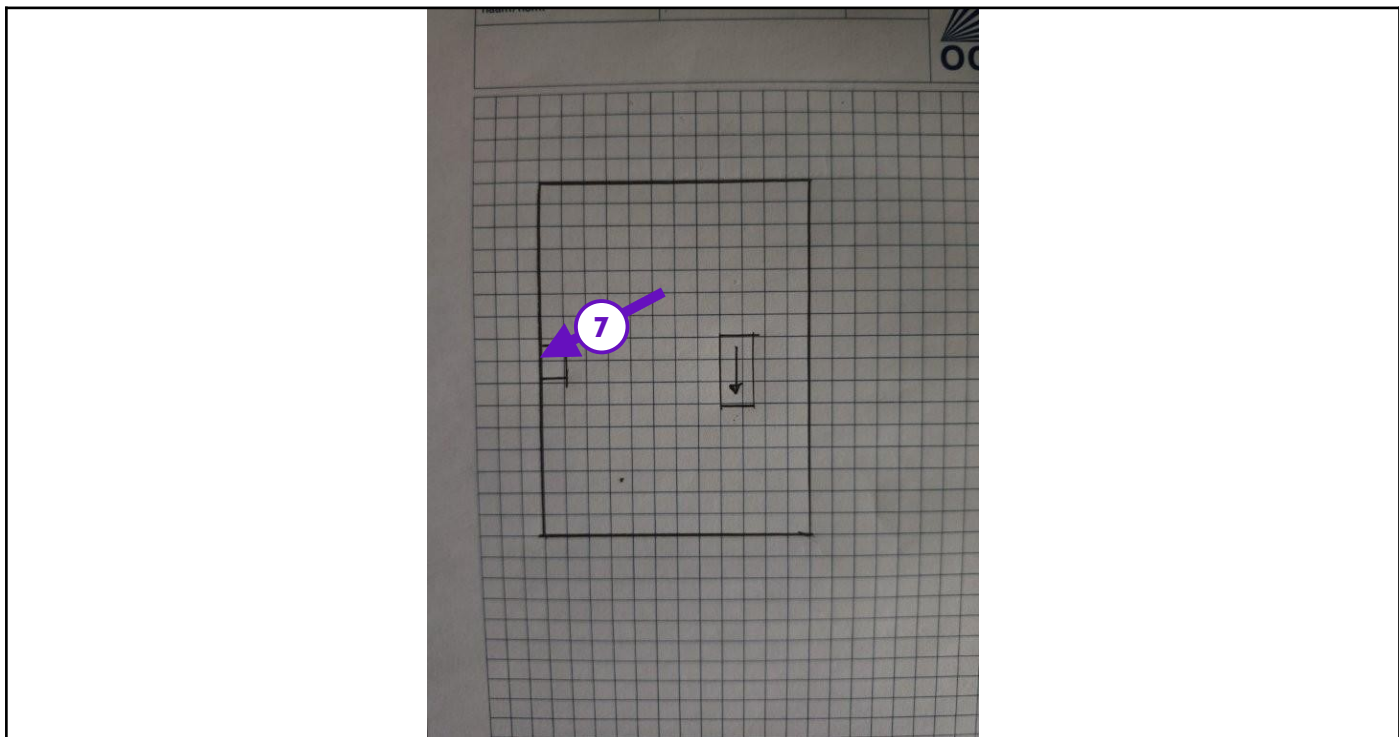
Plan 1.18: Zolder

Beschrijving	Type	Actie
7. Schouw op het dak (beperkingsfiche)	Beperking	-

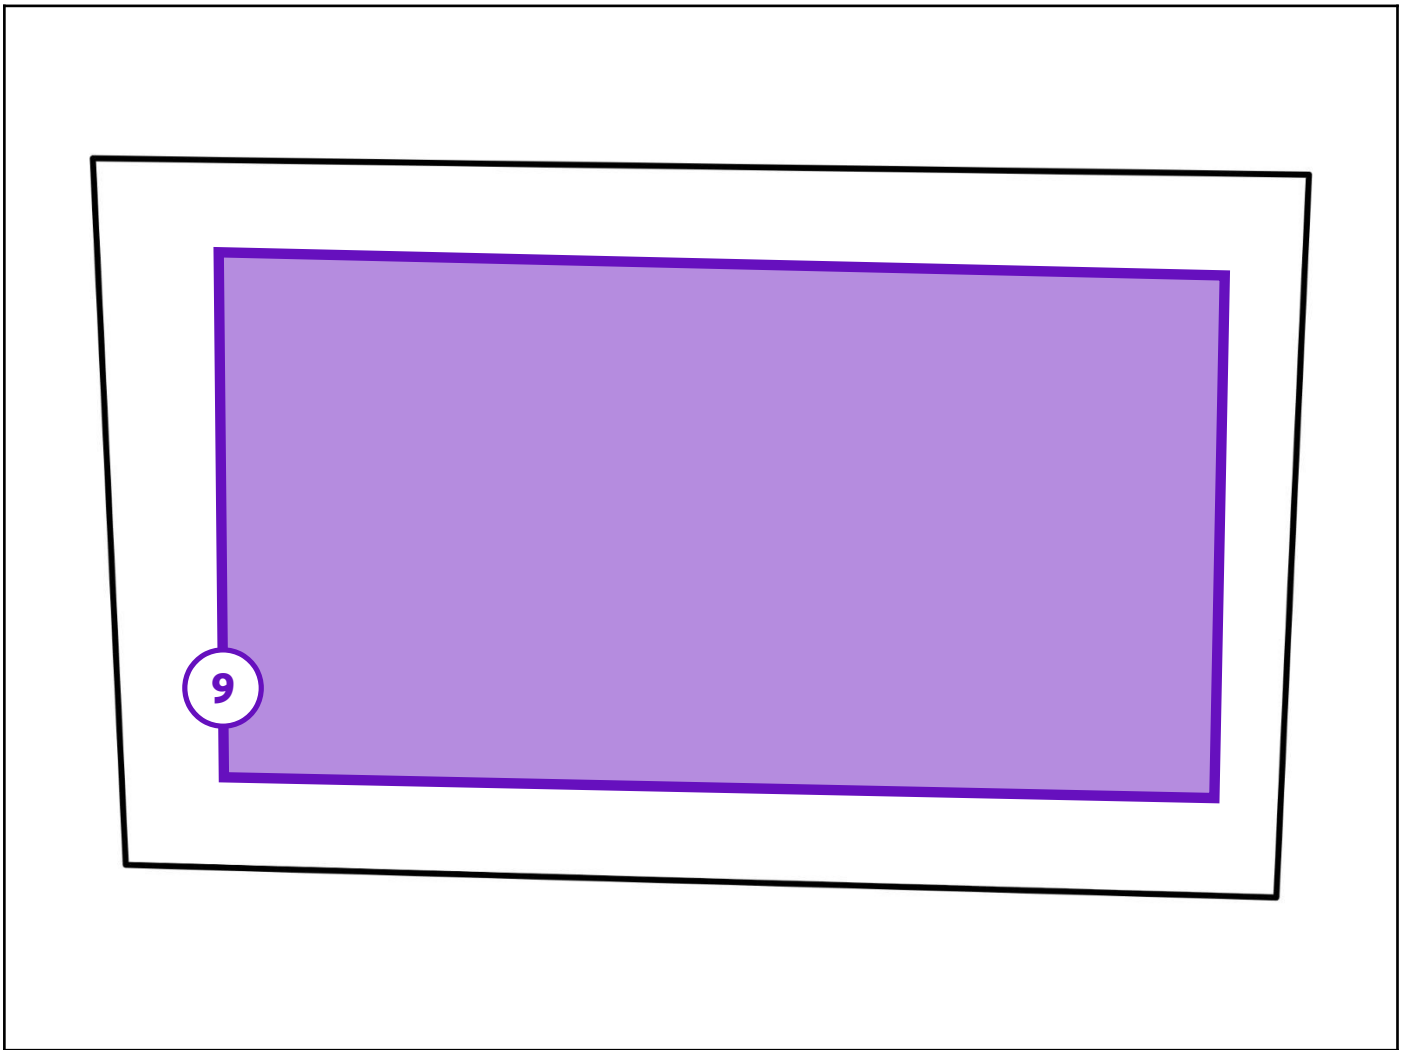
Plan 3.2: Tuinhuis plan

Beschrijving	Type	Actie
9. Materiaal in opslag in tuinhuis	Beperking	-

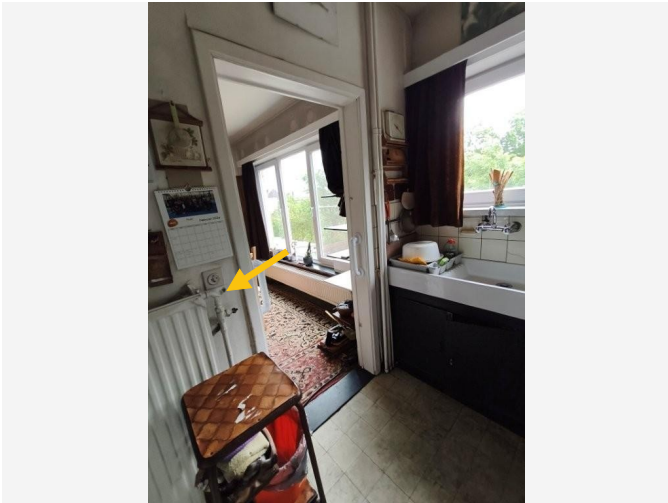
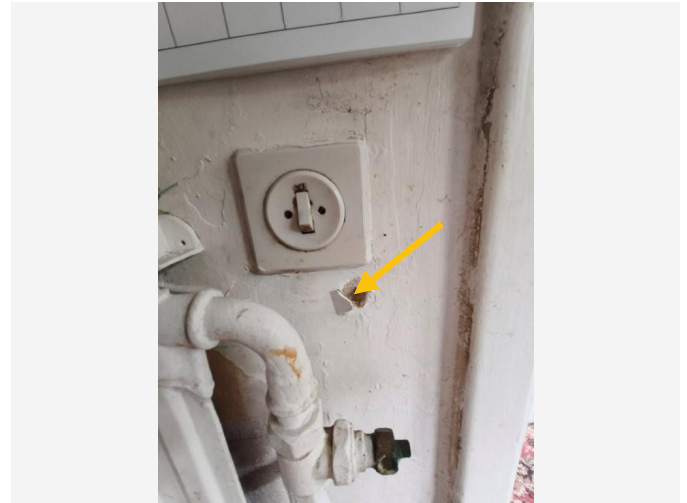
Beschrijving	Muurpleister
Omgeving	Binnen
Primaire drager	Binnenwand
Bindmiddel van materiaal	Gips - kalk
Gebondenheid op basis van bindmiddel	Niet-hechtgebonden
Hoeveelheid (oppervlakte - dikte - aantal)	• 180,00 m ² - 1,00 cm - 1 stuk
Totaal volume	1,80 m ³
Identificatiemethode	Een monstername door de asbestdeskundige met laboanalyse door een asbestlabo.
Destructieve handeling voor identificatie	Nee
Opmerking	<p>Volgens het inspectieprotocol is een monstername van het pleisterwerk verplicht om dit te identificeren als niet-asbesthoudend.</p> <p>Locatie staalnames: individuele ruimte: slaapkamer / natte ruimte: keuken/ stookplaats: geen pleister op wanden van CV-ruimte / traphal: +0</p> <p>De vermelde oppervlaktes en volumes betreffen een beredeneerde schatting. Er worden geen rechten verleend aan deze oppervlaktes/volumes. De dikte is een schatting die voorkomt uit de monsterplaatsen en is daarom niet altijd representatief.</p>

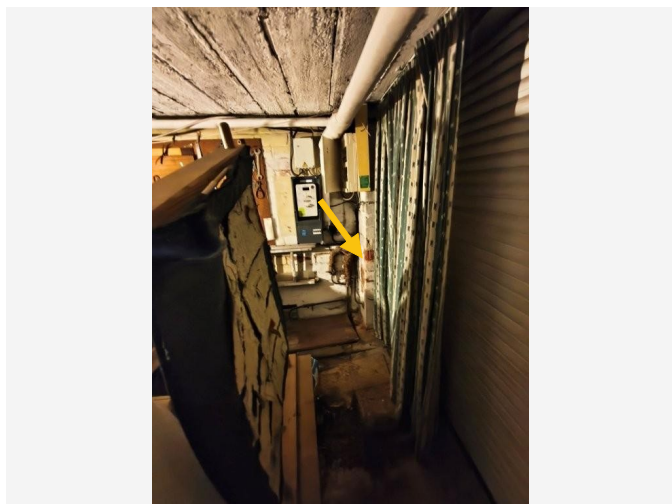
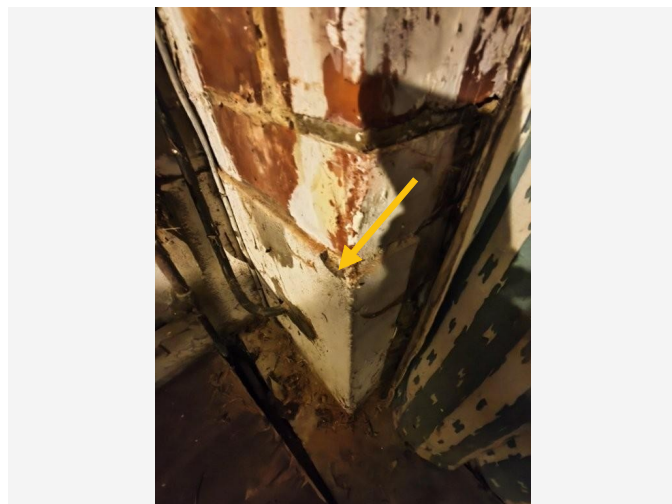
Beschrijving	Muurpleister in garage
Omgeving	Binnen
Primaire drager	Binnenwand
Bindmiddel van materiaal	Cement
Gebondenheid op basis van bindmiddel	Hecht
Hoeveelheid (gewicht - aantal)	<ul style="list-style-type: none">• 280,00 kg - 1 stuk
Totaal gewicht	280,00 kg
Identificatiemethode	Een monstername door de asbestdeskundige met laboanalyse door een asbestlabo.
Destructieve handeling voor identificatie	Nee
Opmerking	<p>Volgens het inspectieprotocol is een monstername van het pleisterwerk verplicht om dit te identificeren als niet-asbesthoudend.</p> <p>Locatie staalnames: individuele ruimte: / natte ruimte: / stookplaats: / traphal:</p> <p>De vermelde oppervlaktes en volumes betreffen een beredeneerde schatting. Er worden geen rechten verleend aan deze oppervlaktes/volumes. De dikte is een schatting die voorkomt uit de monsterplaatsen en is daarom niet altijd representatief.</p>

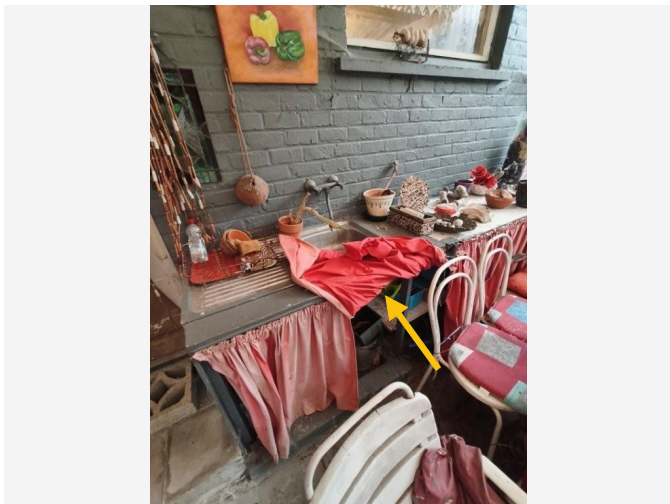
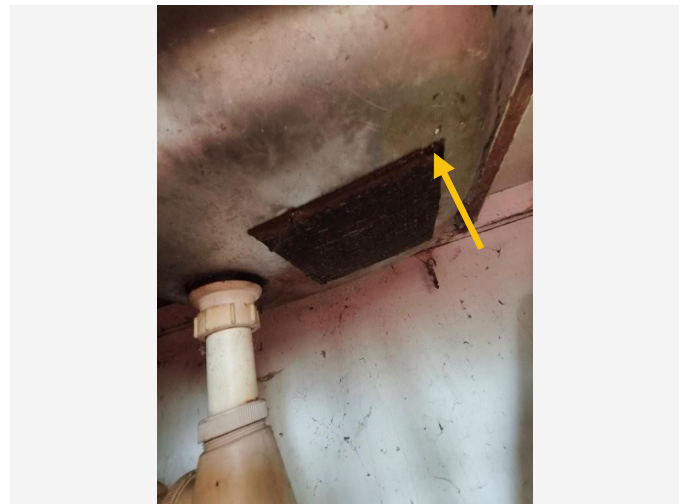
Beschrijving	Ontdreningsplaat spoelbak (monstername)
Omgeving	Binnen
Primaire drager	Sanitaire infrastructuur en uitrusting (toe- en afvoer)
Bindmiddel van materiaal	Bitumen (roofing, teer, asfalt)
Gebondenheid op basis van bindmiddel	Hecht
Hoeveelheid (gewicht - aantal)	<ul style="list-style-type: none">• 0,25 kg - 1 stuk
Totaal gewicht	0,25 kg
Identificatiemethode	Een monstername door de asbestdeskundige met laboanalyse door een asbestlabo.
Destructieve handeling voor identificatie	Nee
Opmerking	<p>Verdachte toepassing werd bemonsterd.</p> <p>De vermelde oppervlaktes, diktes en volumes betreffen een beredeneerde schatting. Er worden geen rechten verleend aan deze oppervlaktes/diktes/volumes.</p>

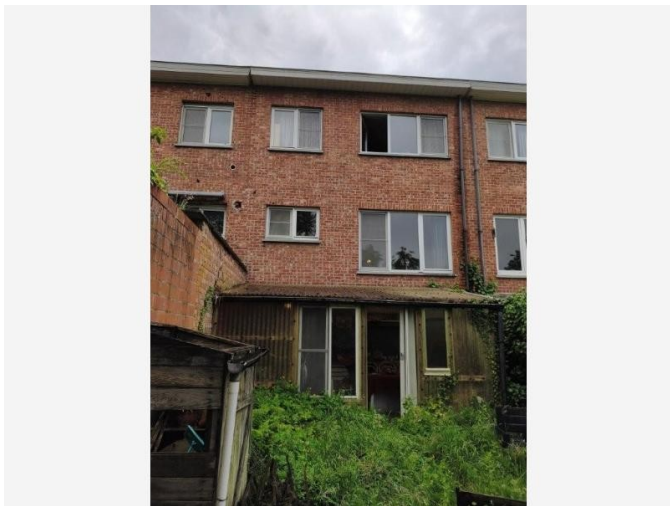
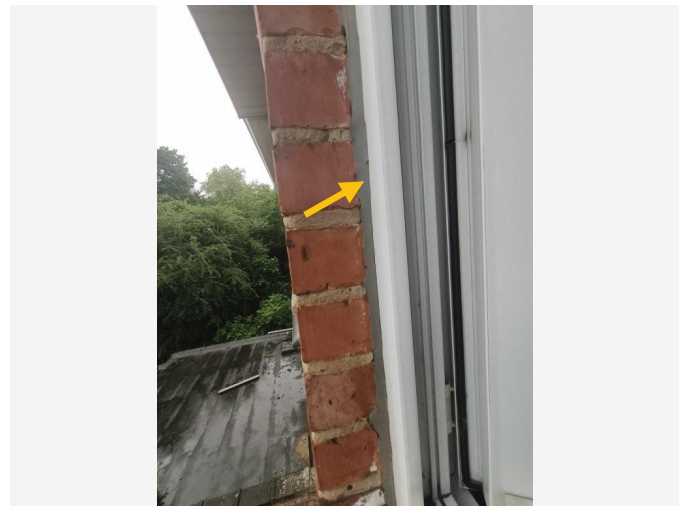
Beschrijving	Notitie	Terug te vinden op plannen
Fiche 14: Kit niet verdacht (visueel vastgesteld)	De gebruikte siliconen kit is niet asbestverdacht	-
Fiche 15: Dakbedekking veranda niet verdacht.	De dakbedekking wordt gecontroleerd. deze bestaat uit kunststof en bevat geen asbest verdachte materialen.	Plan 1.1: Gelijkvloers

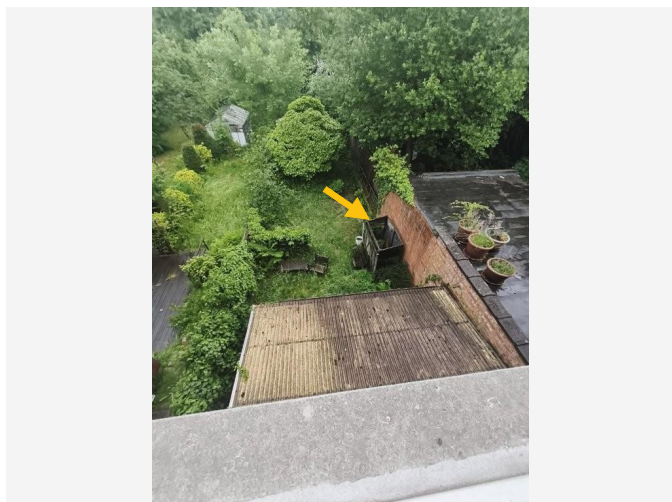
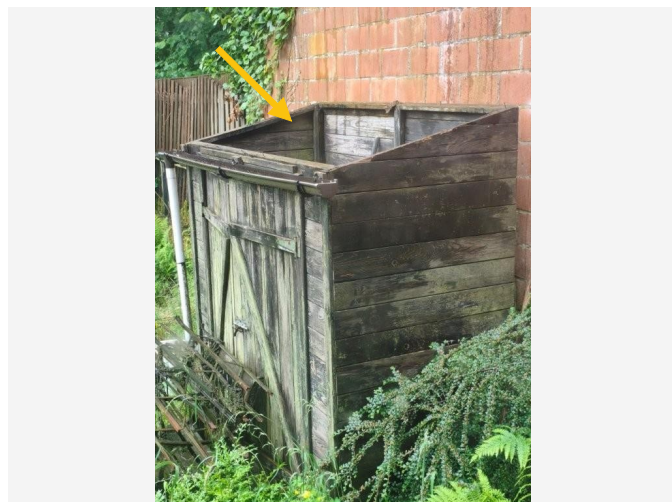
Fiche 19: dakbedekking op tuinhuis
