# Asbestinventarisatetest

Leuvensesteenweg 608, 2812 Mechelen

Attestnummer : 20260729-000055.000

Uitgegeven op : 29.07.2026

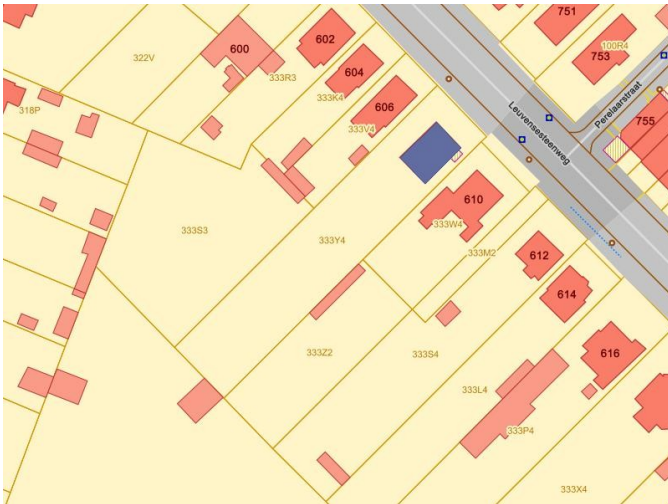
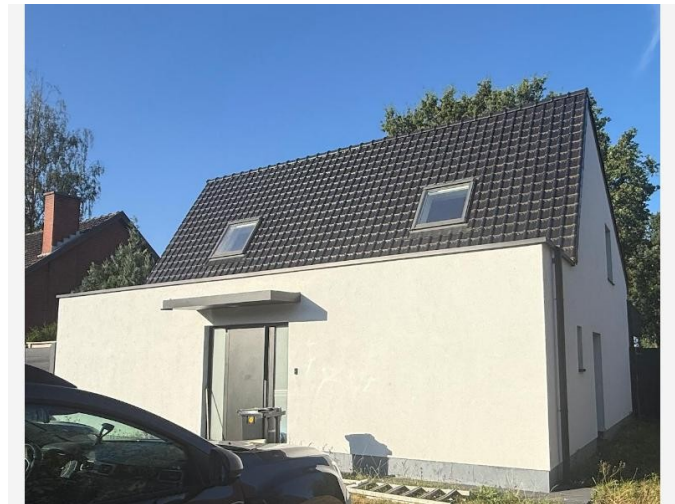
## Zone 1: Hoofdgebouw

- 0 Asbestmaterialen
- 0 Beperkingen
- 0 Uitsluitingen
- 0 Roerende goederen
- 0 Puin, steenslag, (water)bodem
- 0 Adviezen
- 2 Geen asbest**

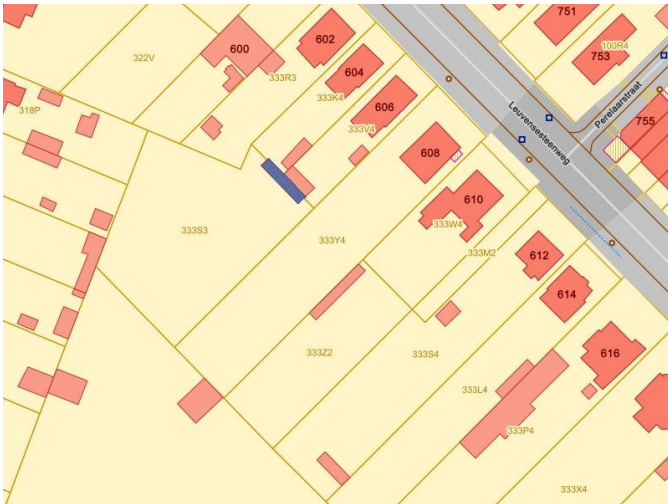
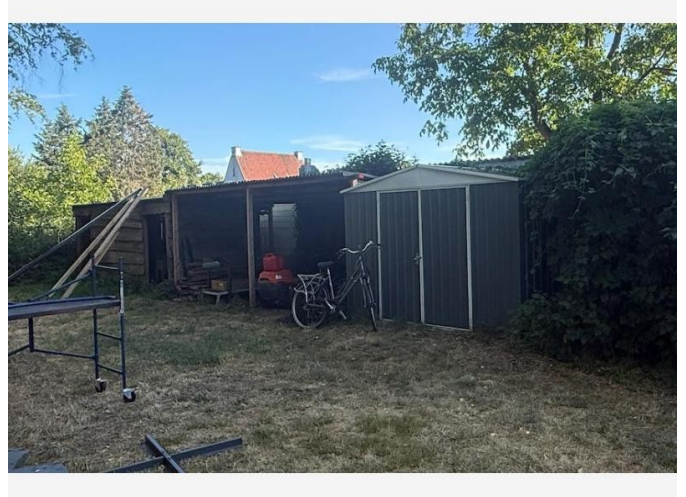
## Zone 2: Tuinberging

- 0 Asbestmaterialen
- 0 Beperkingen
- 0 Uitsluitingen
- 0 Roerende goederen
- 0 Puin, steenslag, (water)bodem
- 0 Adviezen
- 1 **Geen asbest**

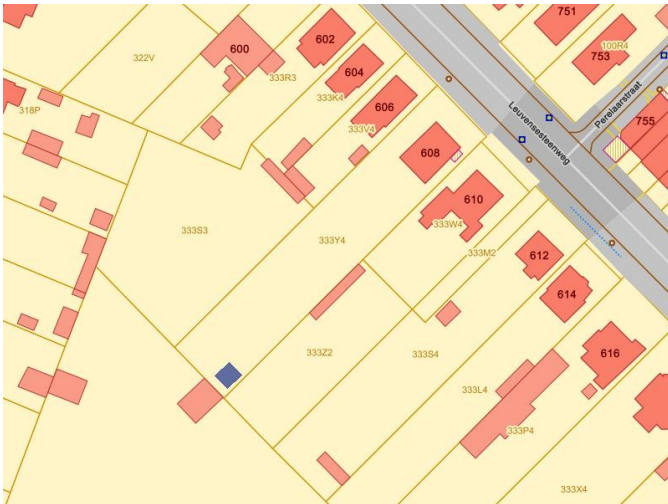
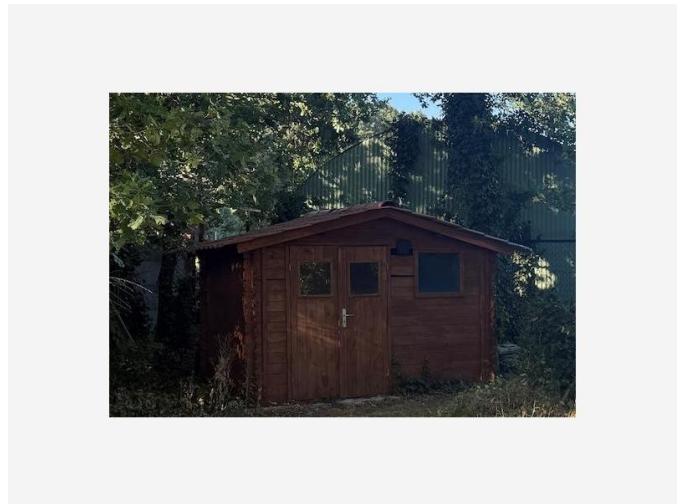
## Zone 3: Tuinhuis

- 0 Asbestmaterialen
- 0 Beperkingen
- 0 Uitsluitingen
- 0 Roerende goederen
- 0 Puin, steenslag, (water)bodem
- 0 Adviezen
- 0 Geen asbest
