Asbestinventarisatetest

Groenstraat 56, 3530 Houthalen-Helchteren

Attestnummer : 20251207-000072.000

Uitgegeven op : 07.12.2025

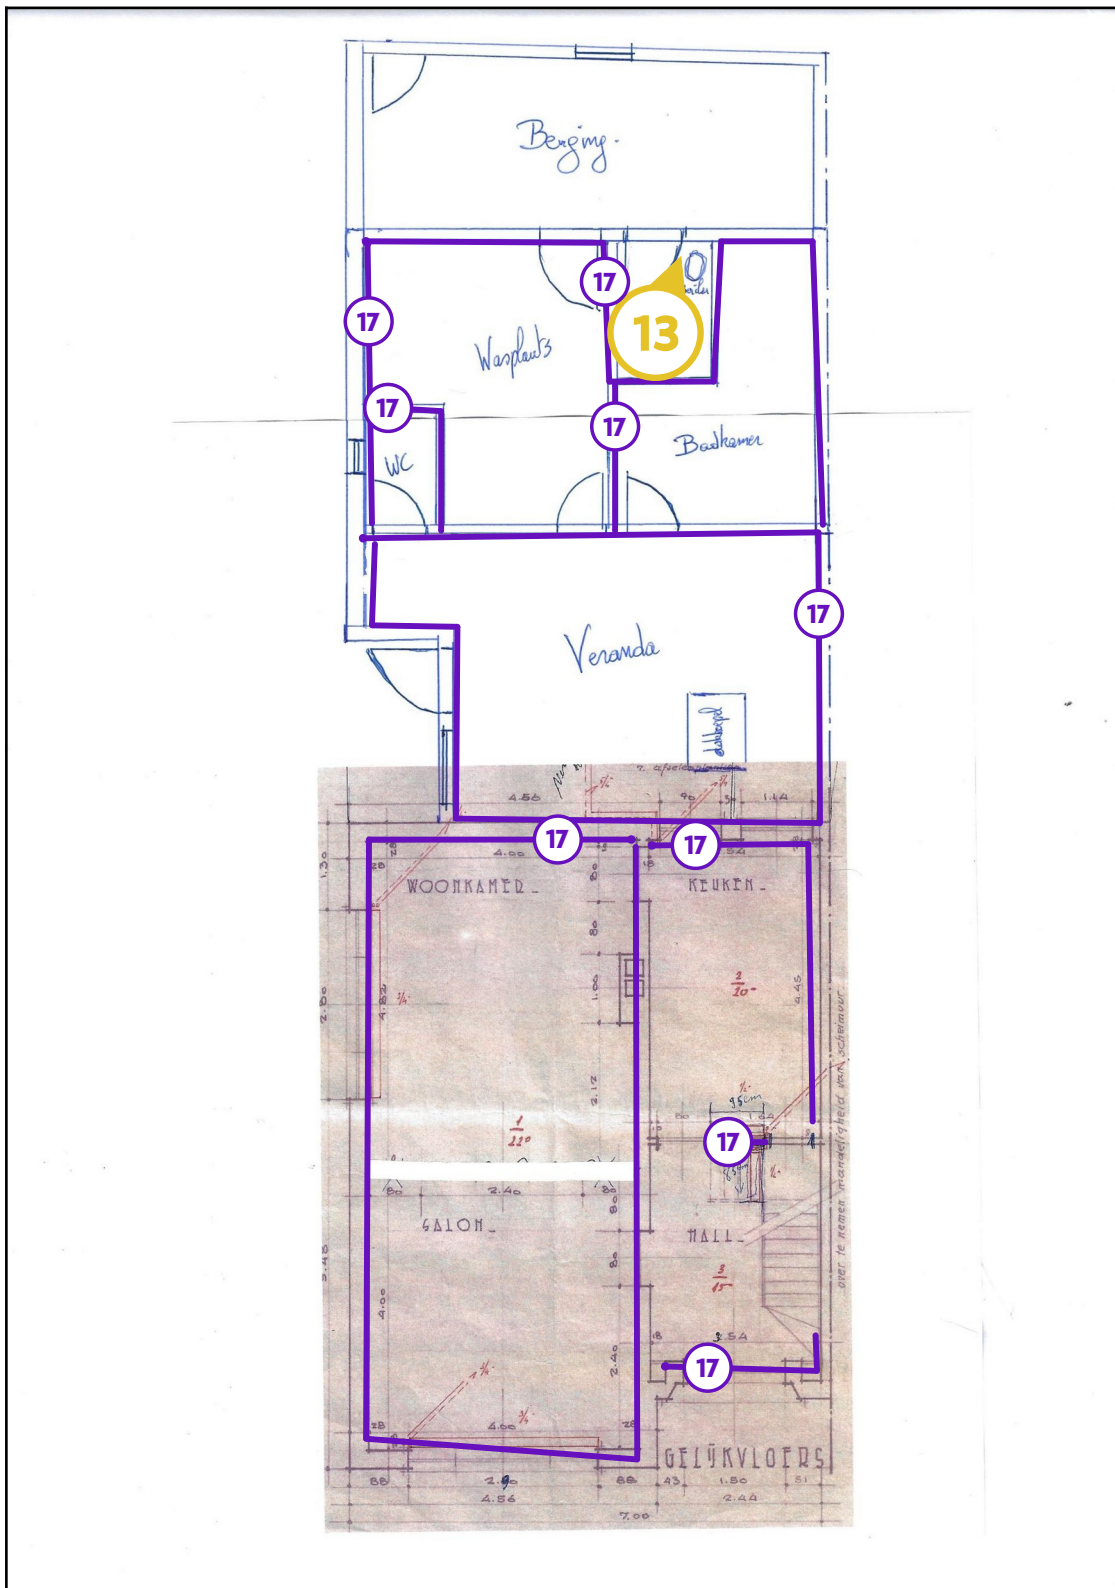
Plan 1.1: glkv 56

13. Bakeliet schakelkast	Asbestmateriaal	Zorgvuldig beheren
17. Plinten (lijm)	Advies	-

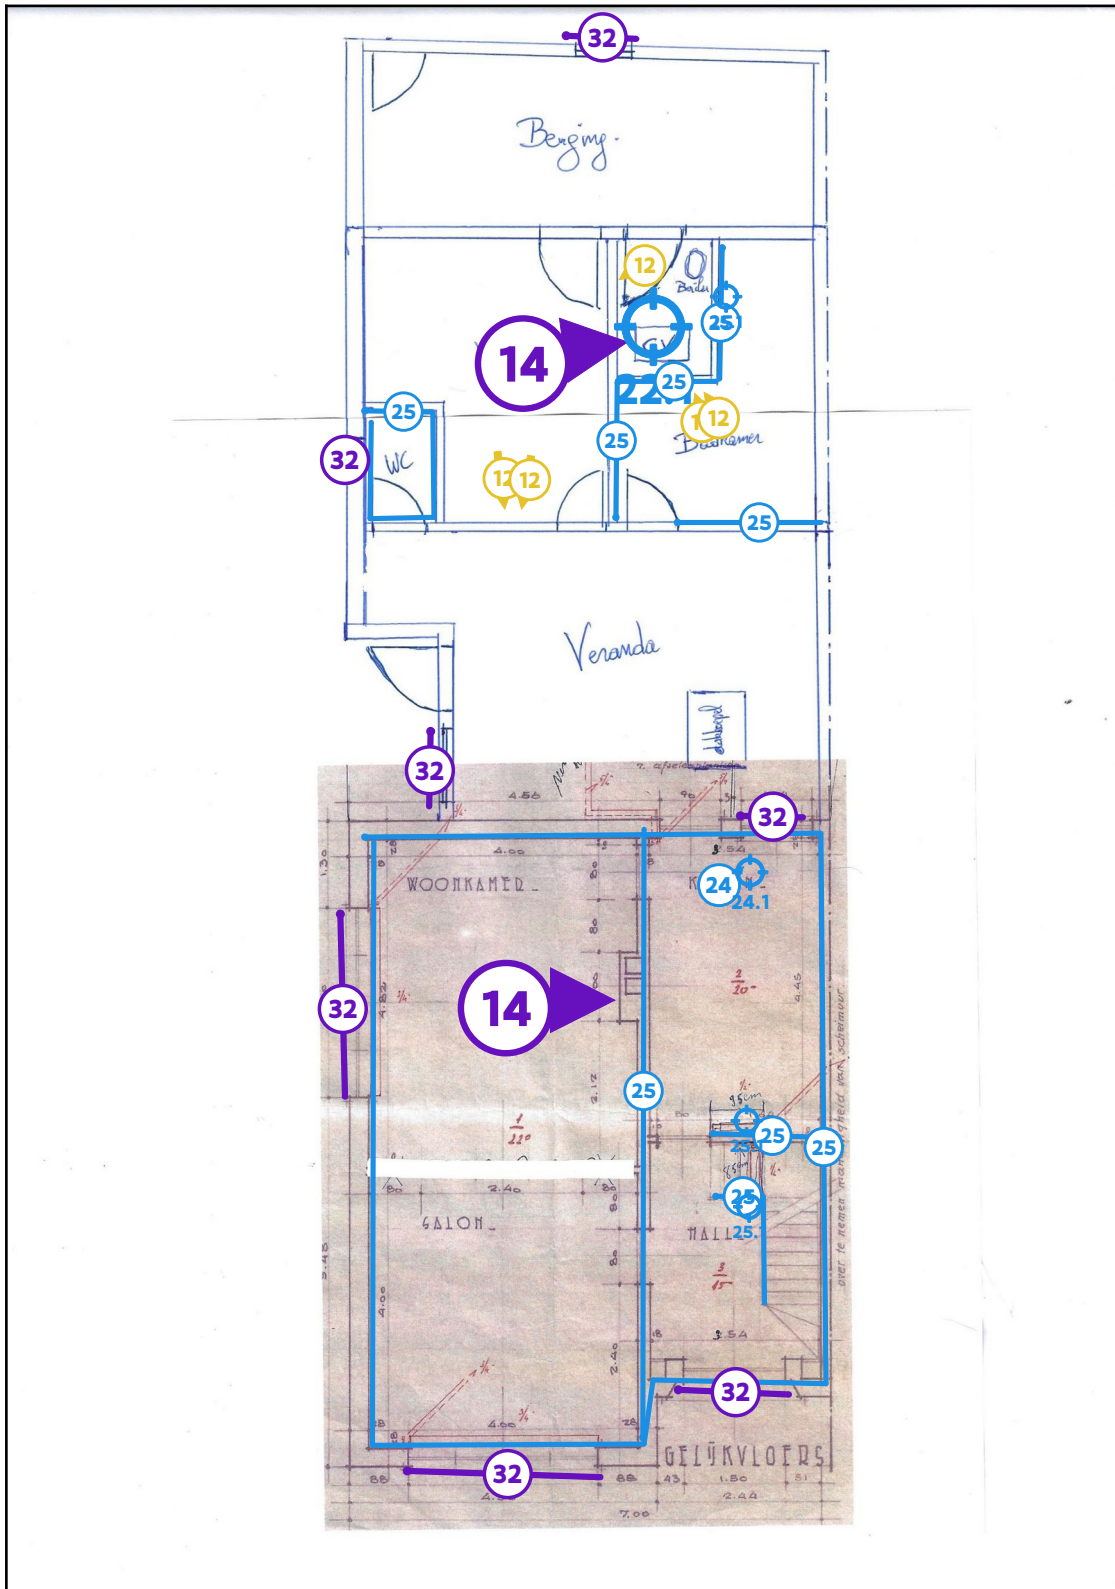
Plan 1.2: glkv 56

12. Bakeliet schakelaars/stopcontacten woning	Asbestmateriaal	Zorgvuldig beheren
14. Schouw	Beperking	-
22. Pakking CV-ketel	Geen asbest	-
22.1 Code: M06	Puntmonster	-
24. Anti-dreun	Geen asbest	-
24.1 Code: M13	Puntmonster	-
25. Pleisterwerk wanden	Geen asbest	-
25.1 Code: M01	Mengmonster	-
32. Kit aan de ramen	Overige ruimte of materiaal	-

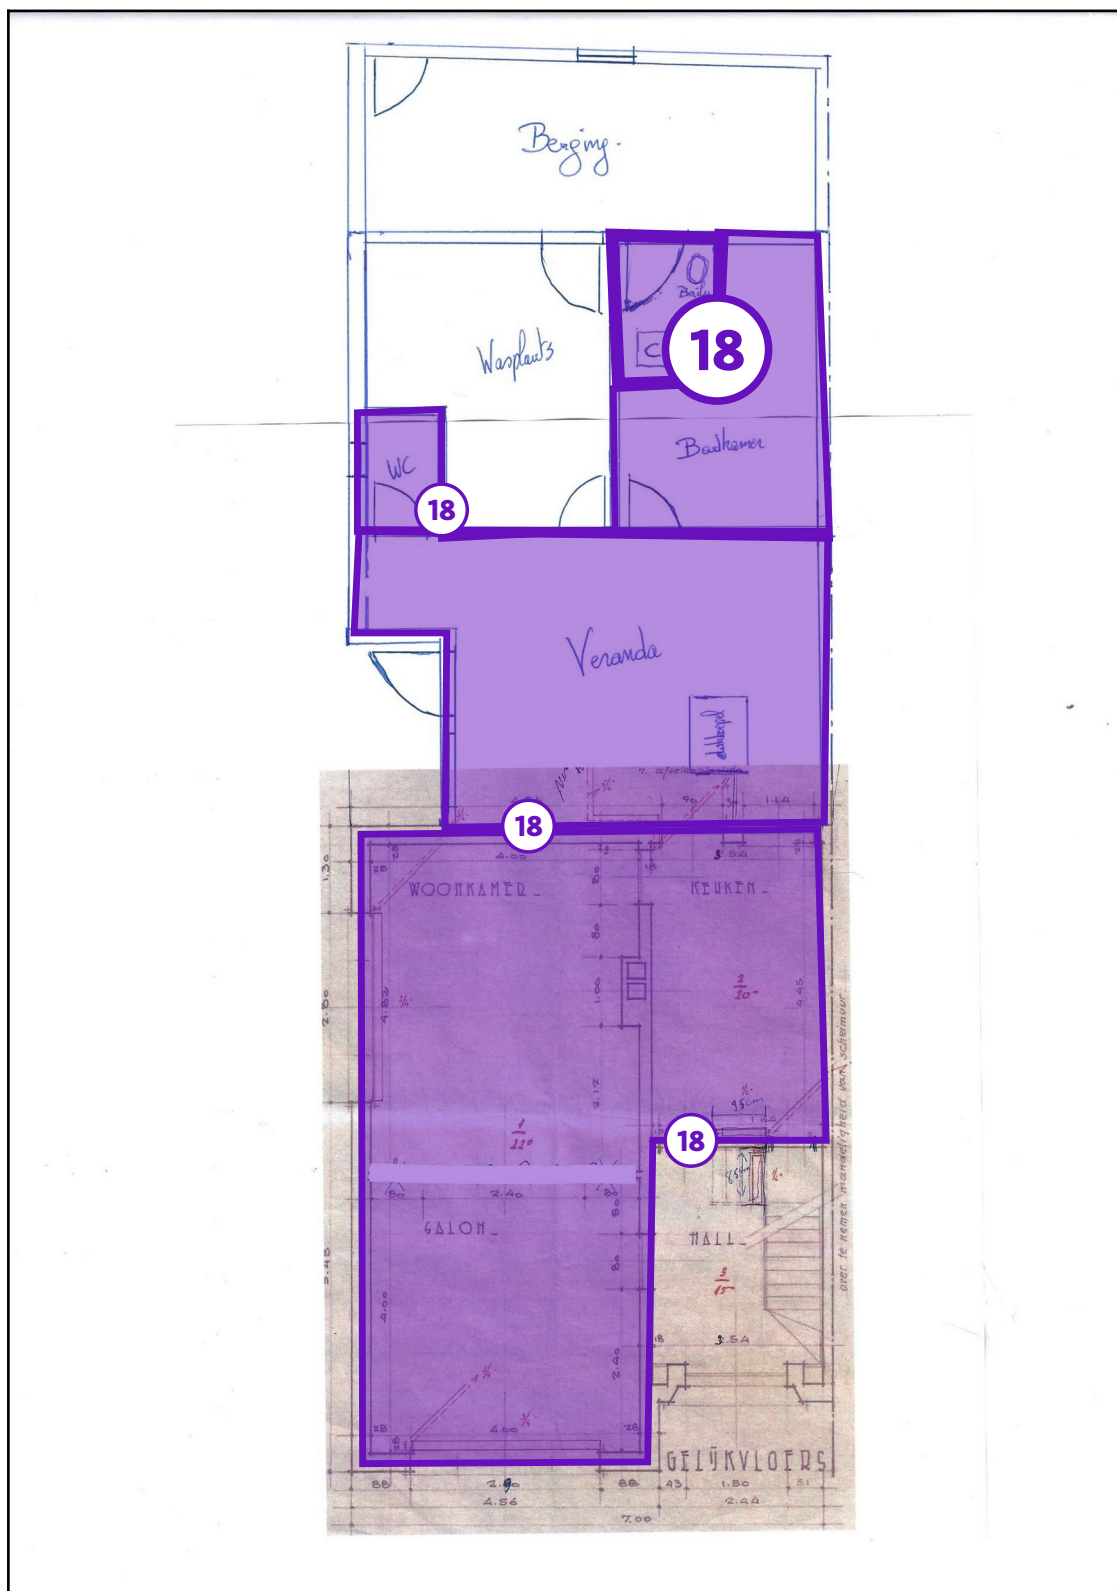
Plan 1.3: glkv 56

18. Plafonds woning bestaande uit voorzetpanelen	Advies	-
--	--------	---

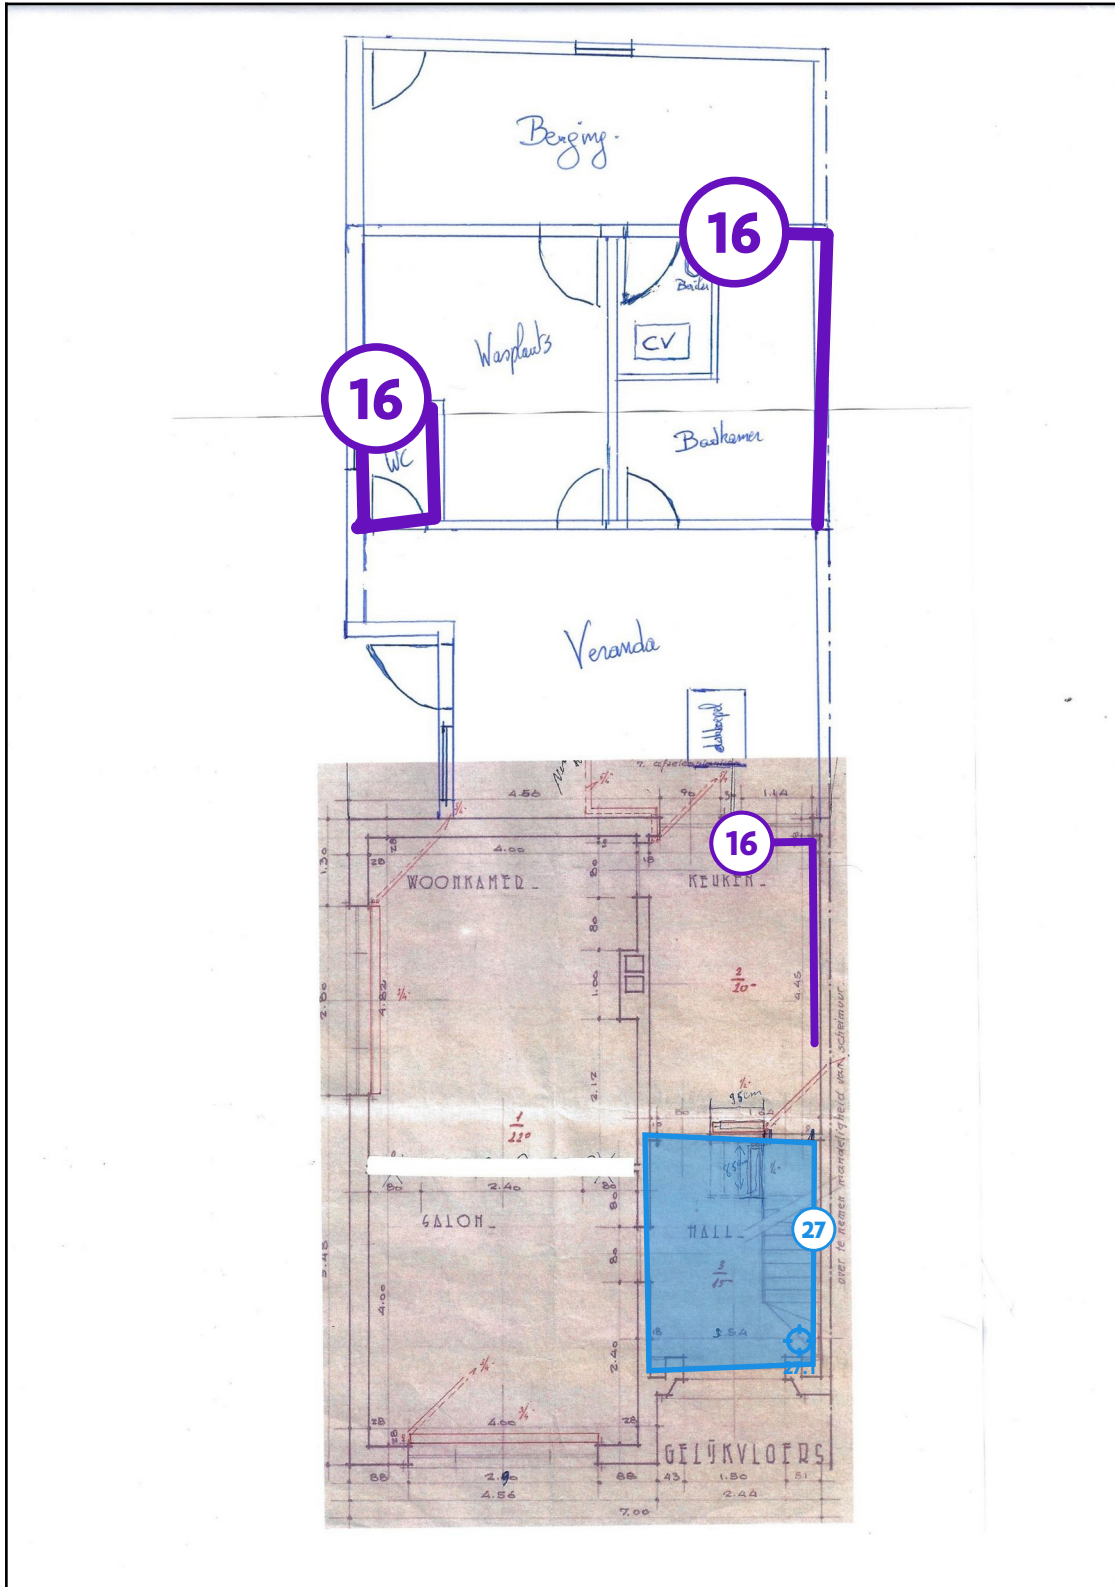
Plan 1.5: glkv 56

16. Faiencetegels (lijm)	Advies	-
27. Pleisterwerk plafonds	Geen asbest	-
27.1 Code: M02	Mengmonster	-

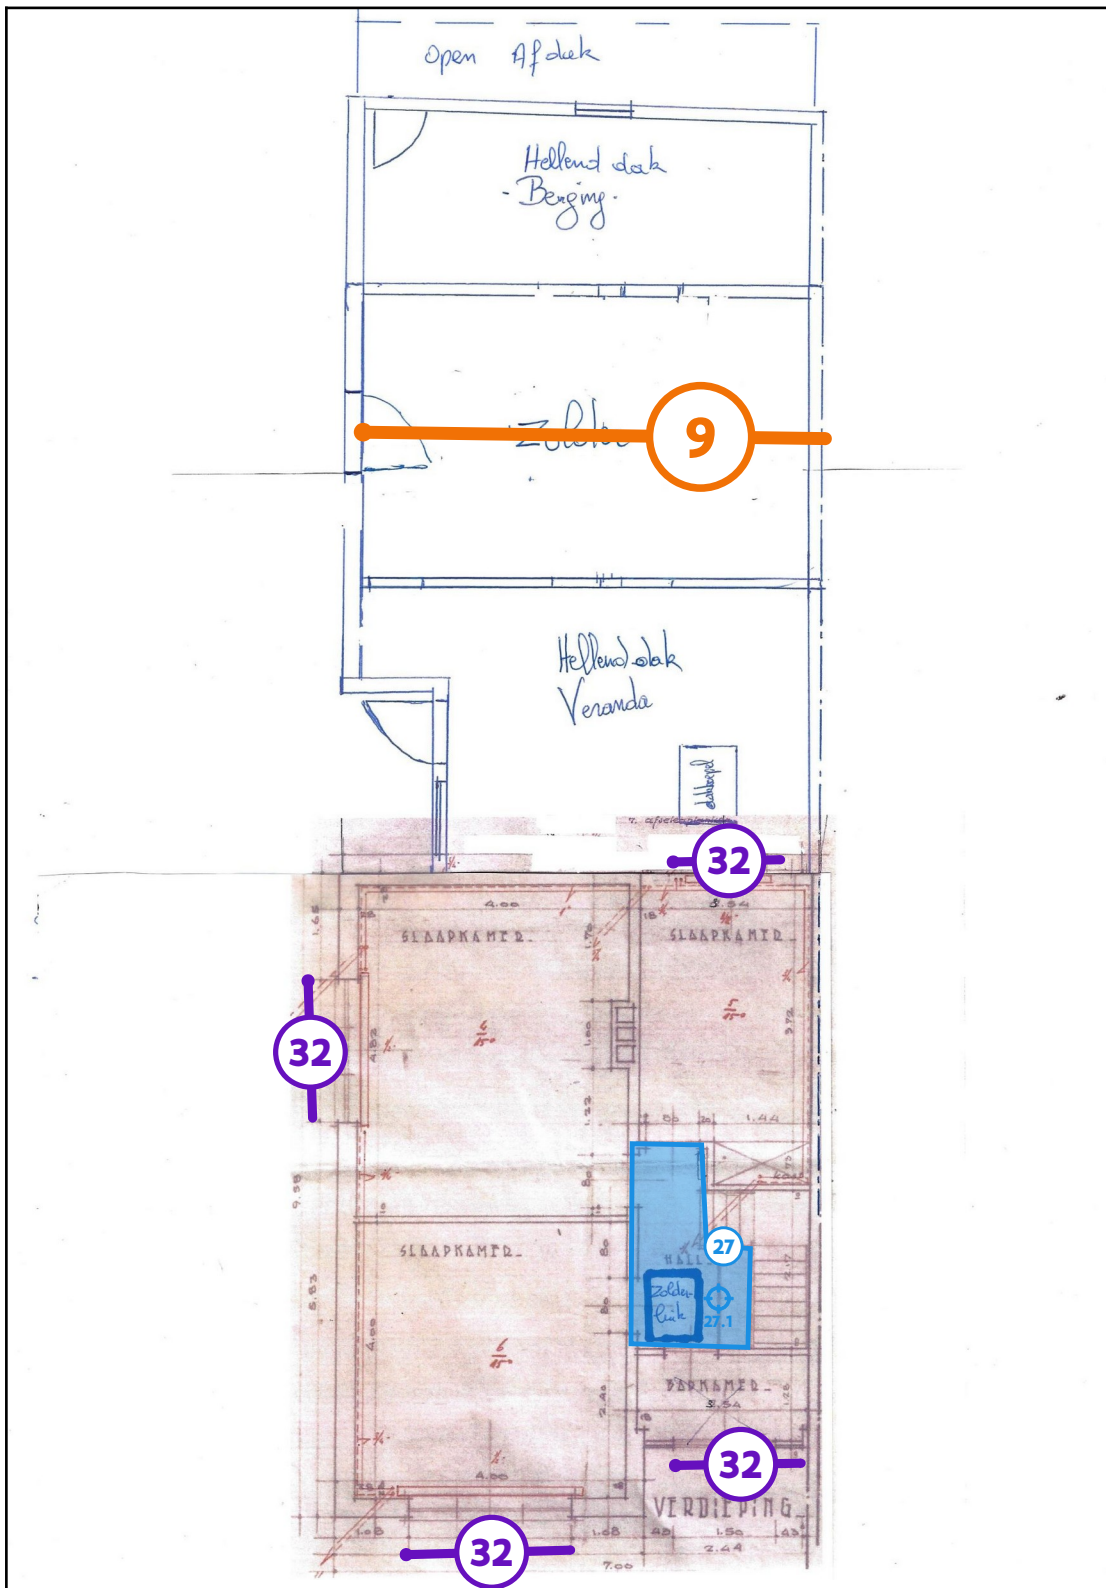
Plan 1.6: verdiep 1 56

9. Nokvorst dak	Asbestmateriaal	Verwijderen
27. Pleisterwerk plafonds	Geen asbest	-
27.1 Code: M02	Mengmonster	-
32. Kit aan de ramen	Overige ruimte of materiaal	-

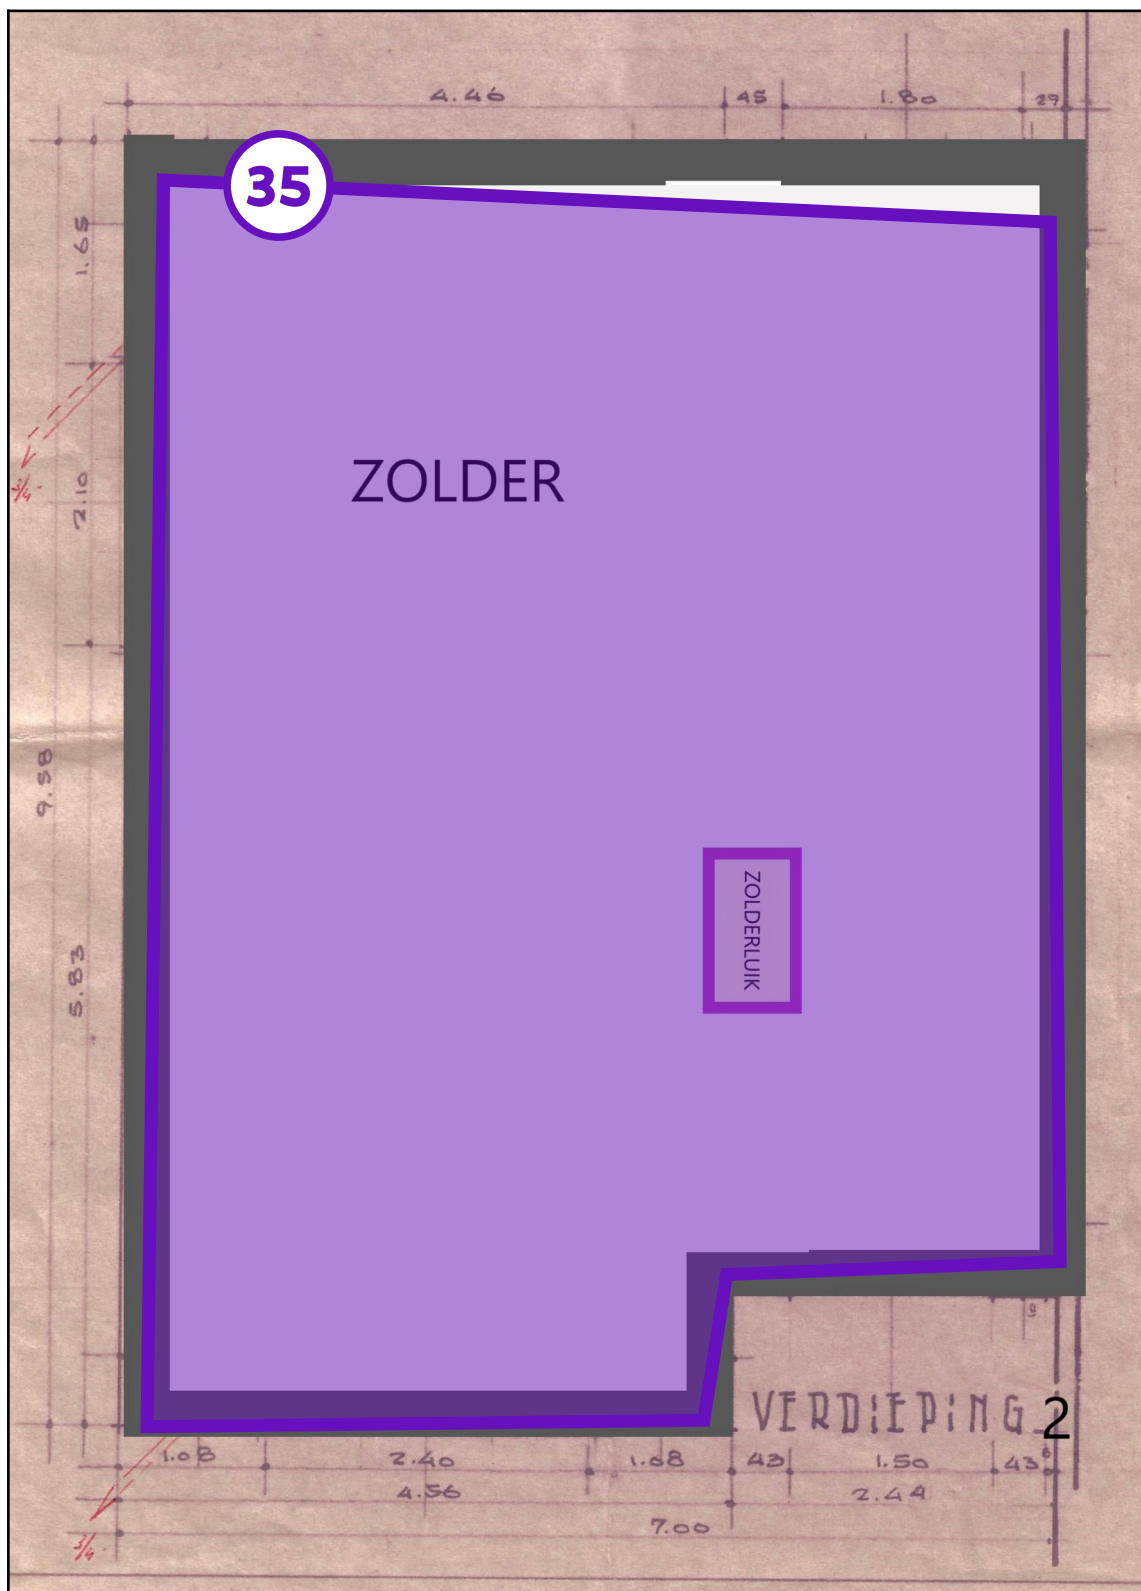
Plan 1.12: ZOLDER

35. Onderdak woning (niet aanwezig)	Overige ruimte of materiaal	-
-------------------------------------	-----------------------------	---

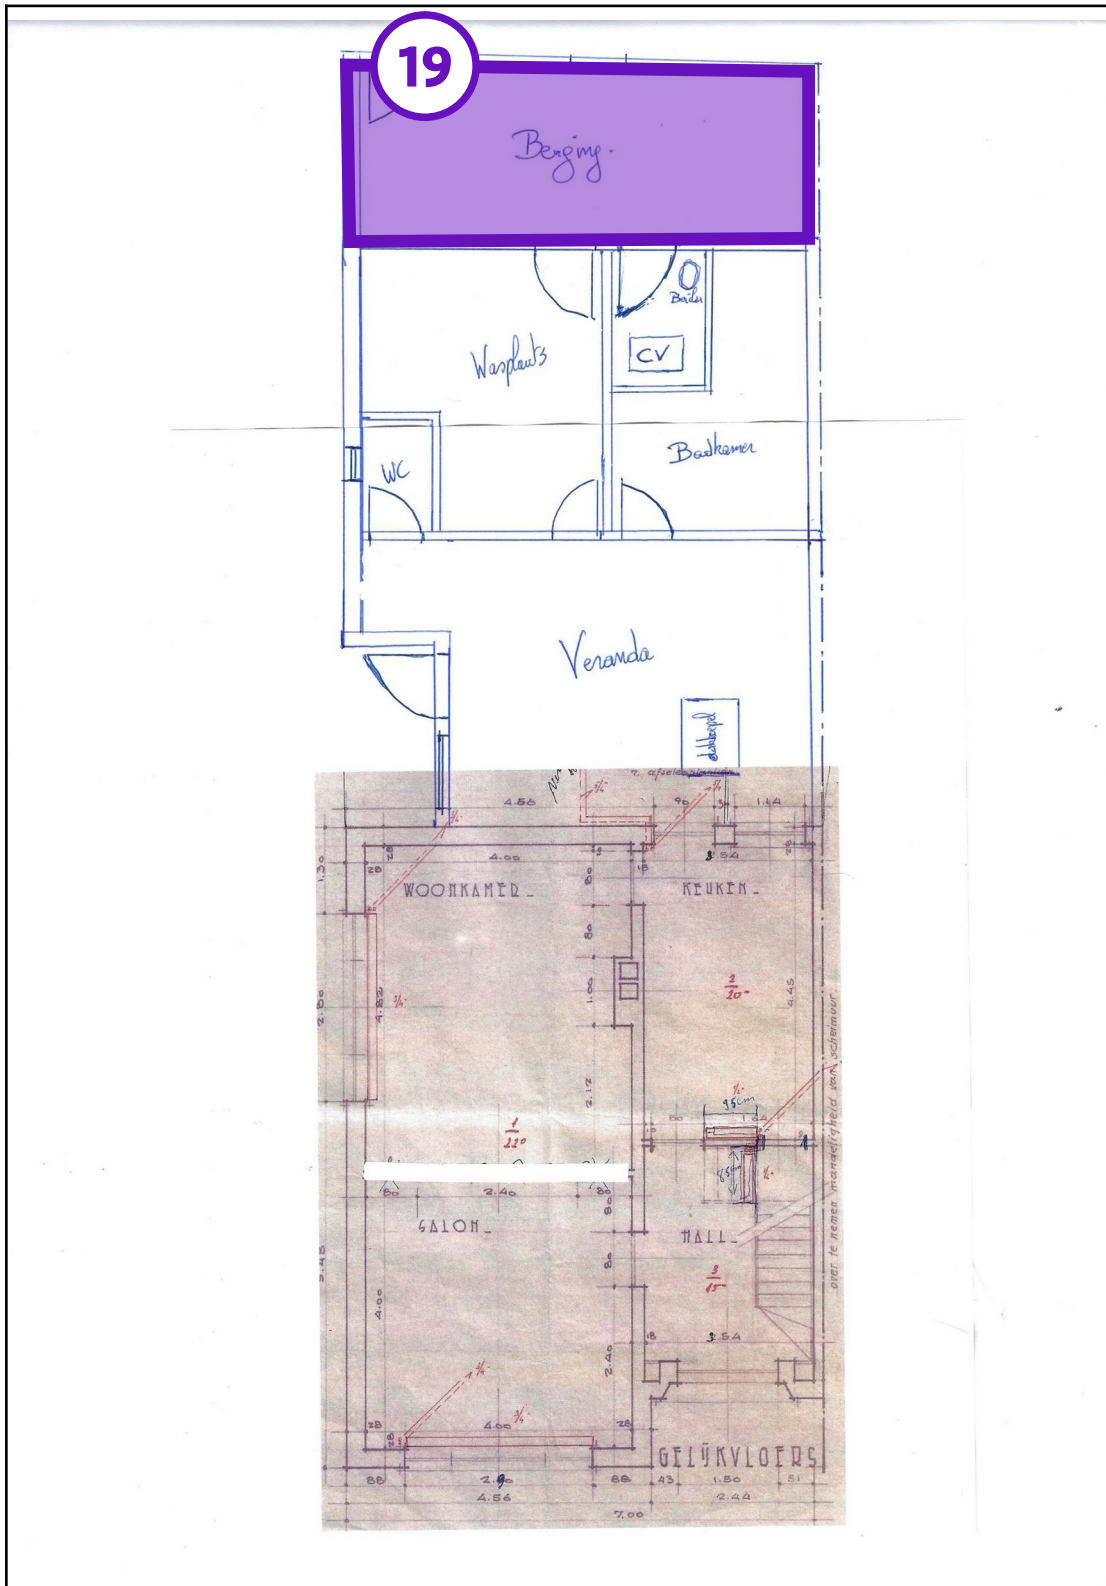
Plan 2.1: glkv 56 met achterbouw

19. Plafonds berging achter woning bestaande uit voorzetpanelen	Advies	-
---	--------	---

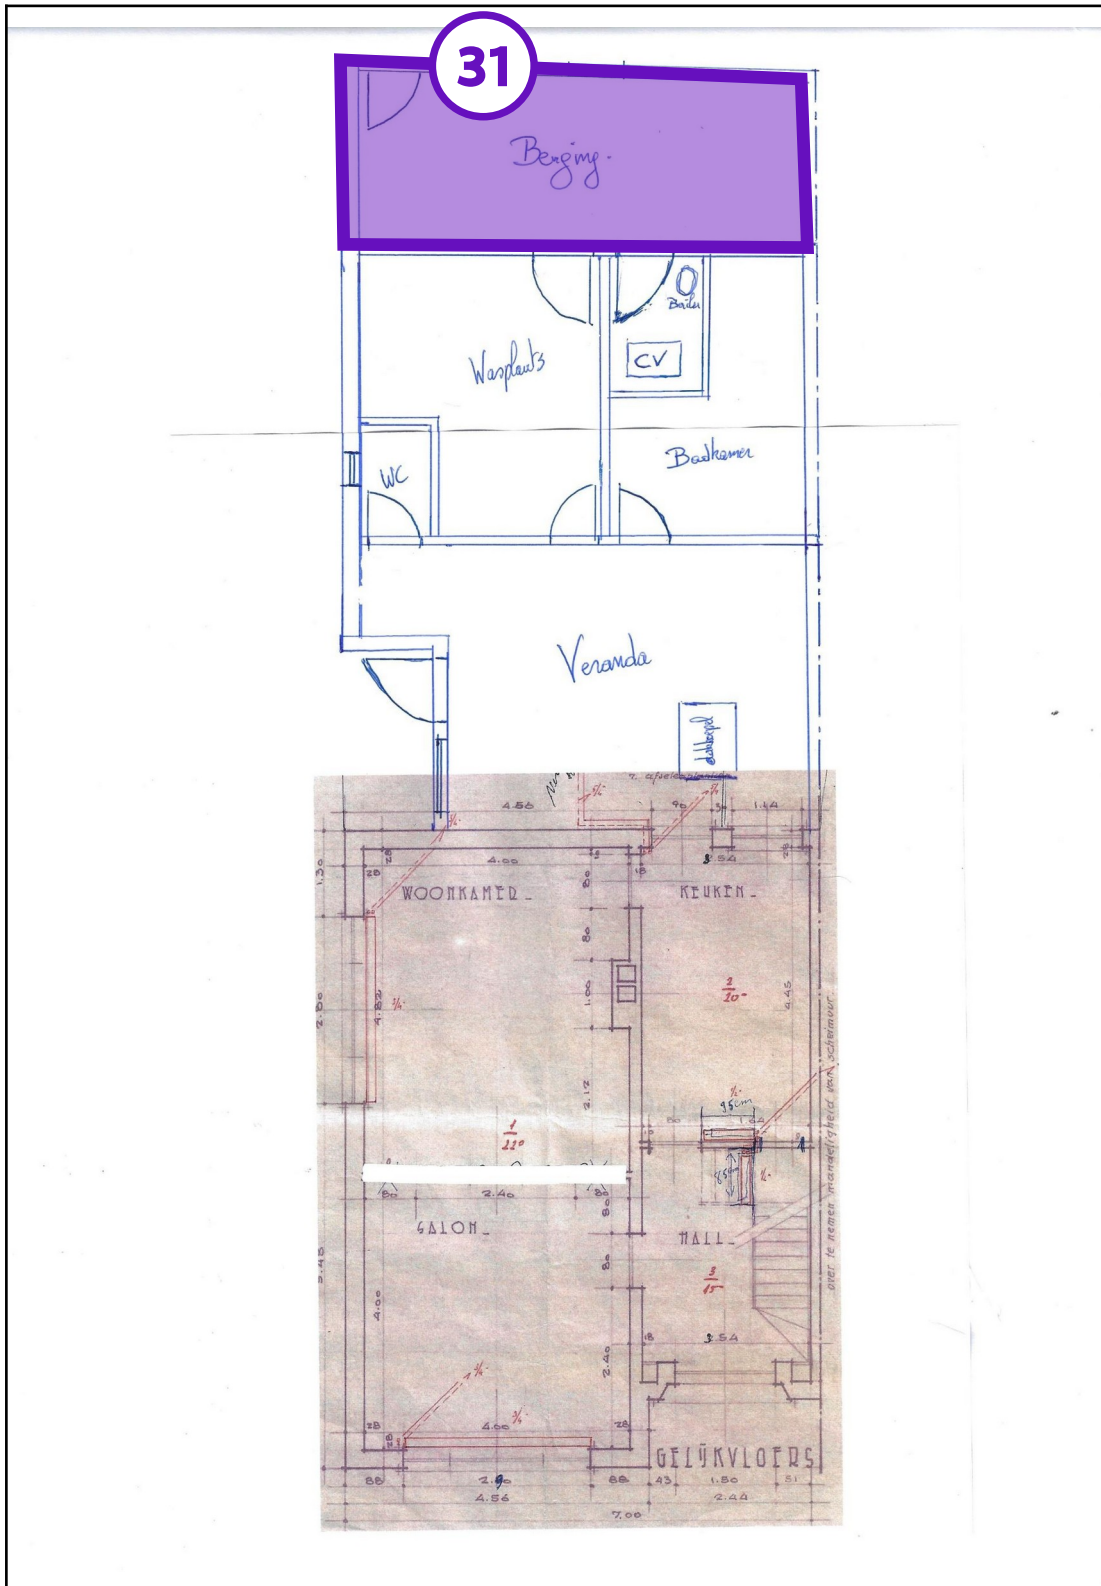
Plan 2.2: glkv 56 met achterbouw

31. Dakbedekking bestaande uit plastieken golfplaten (niet verdacht)	Overige ruimte of materiaal	-
--	-----------------------------	---

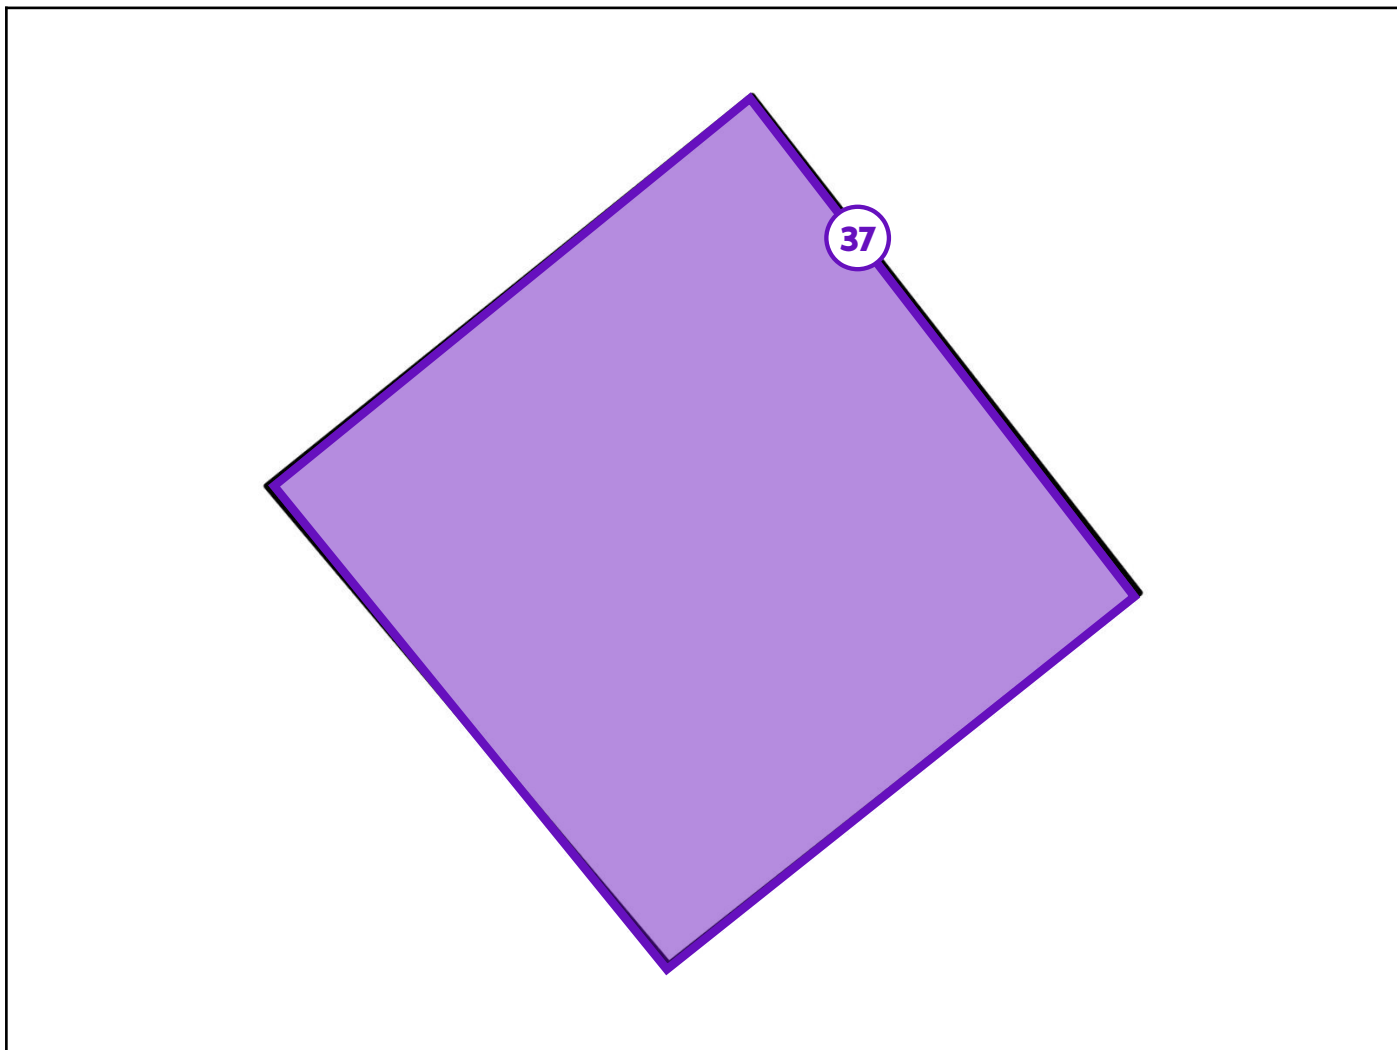
Plan 3.1: berging achter perceel plan

Beschrijving	Type	Actie
37. Onderdak berging achter perceel (niet aanwezig)	Overige ruimte of materiaal	-

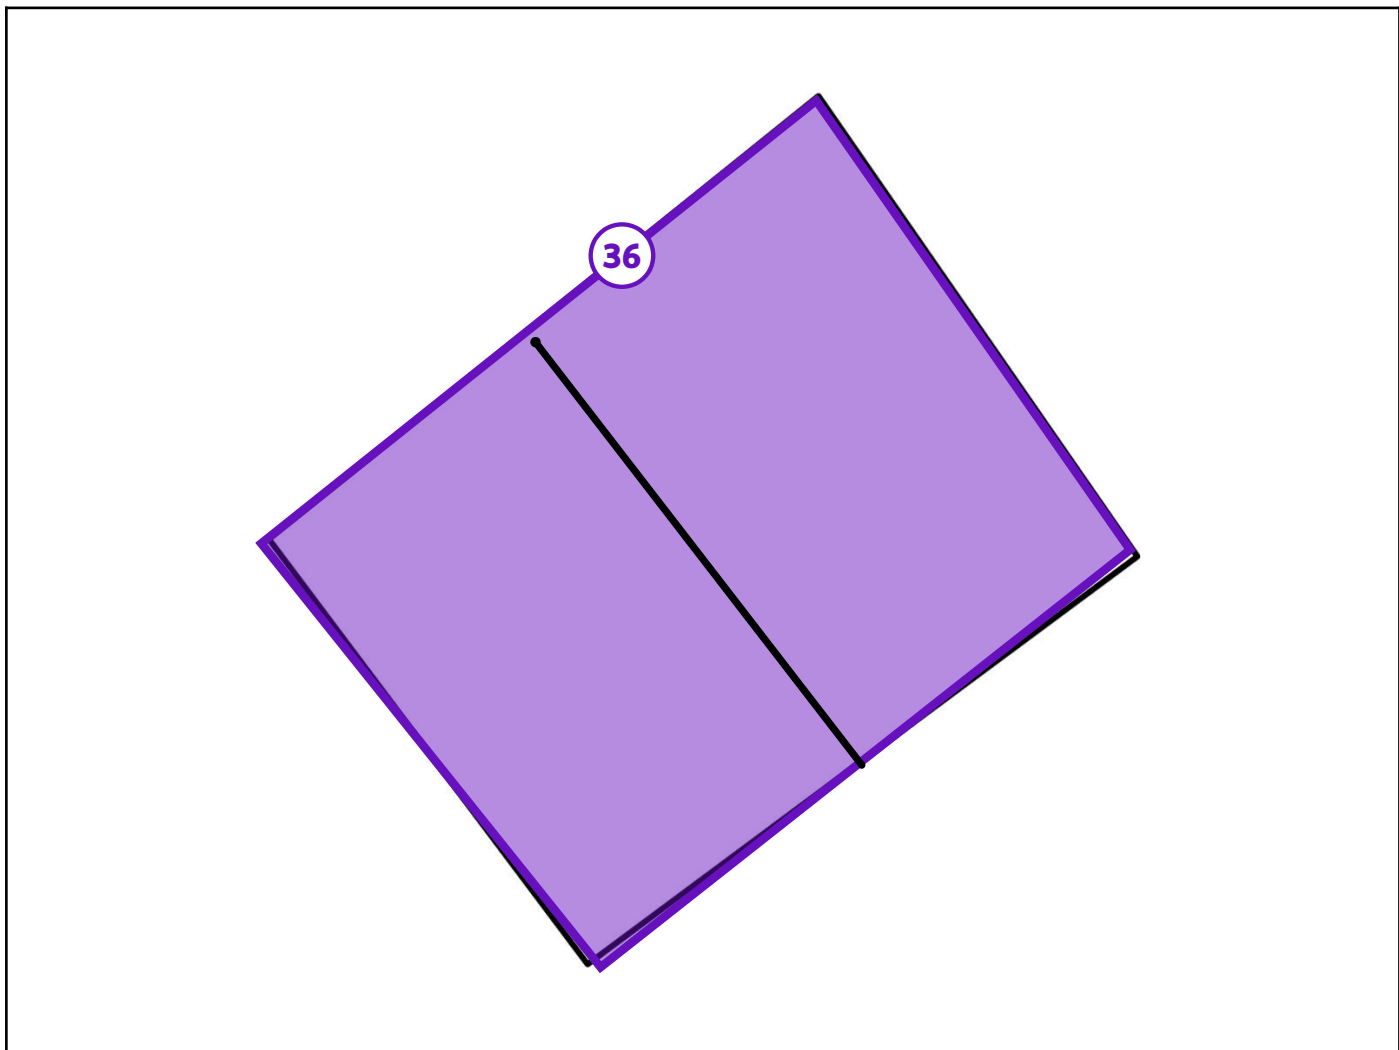
Plan 4.1: kippenhok plan

Beschrijving	Type	Actie
36. Onderdak kippenhok (niet aanwezig)	Overige ruimte of materiaal	-

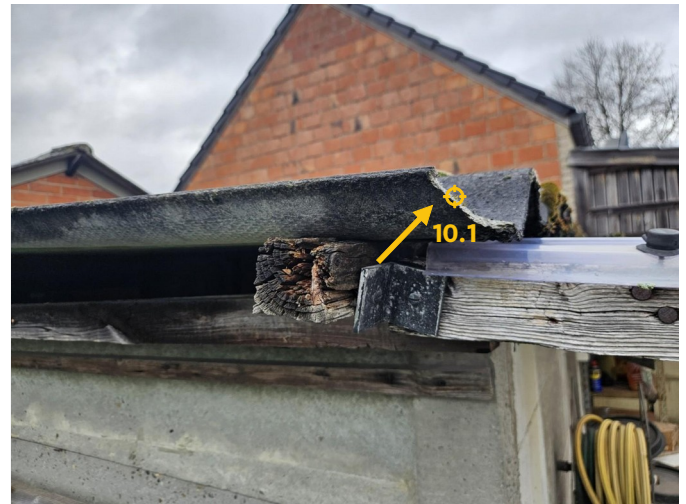
Het asbestmateriaal valt onder de mijlpaal van 2034.

Verwijderen

- Verwijder dit asbestmateriaal zo snel mogelijk. Volg de toestand goed op.
- Hemelwater dat afspoelt van asbestcement daken of gevels kan asbestdeeltjes bevatten. Gebruik het enkel voor gesloten circuits (bv. spoelen toiletten). Reinig na het vervangen van het dak of de gevel de dakgoten en regenwaterput of -ton om asbesthoudend sediment of slib te verwijderen

- Eenvoudige handelingen: mag via doe-het-zelf of door werknemer(s) met opleidingsattest eenvoudige handelingen
Deze toepassing kan door een aannemer die over een opleidingsattest eenvoudige handelingen beschikt of door een particulier (doe-het-zelf), verwijderd worden indien er geen verhoogd risico op vrijgave van asbestvezels (max. concentratie 0,01 vezels/cm³ - CODEX Art. VI.3-54) ontstaat en de toepassing voorafgaand wordt gefixeerd/bevochtigd; de individuele elementen zonder machinale werktuigen (boormachine, slijpschijf, hogedrukreiniger,...) en zonder breken of gooien een voor een losgemaakt worden; en ten slotte dubbel en luchtdicht verpakt weggevoerd worden naar een erkend afvalpunt (recyclagepark).

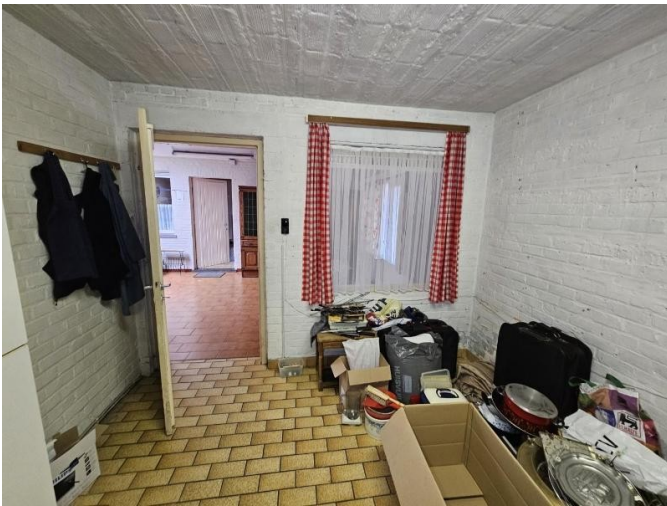
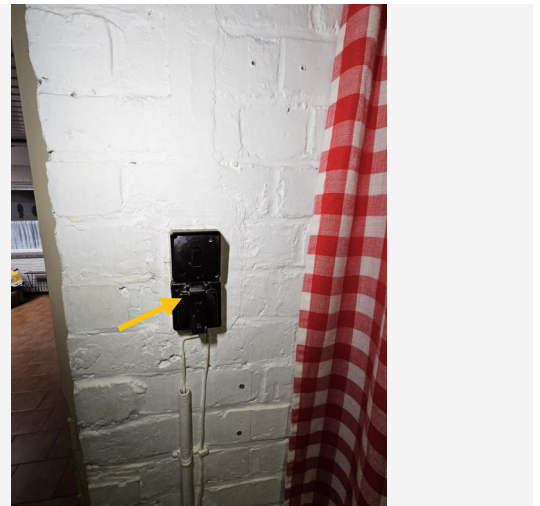
Beschrijving	Bakeliet schakelaars/stopcontacten berging
Omgeving	Binnen
Primaire drager	Communicatie en elektrische infrastructuur en uitrusting
Asbestmateriaal	Plaat, paneel, tablet - Type Bakeliet
Bindmiddel van asbestmateriaal	Kunststof of -hars
Gebondenheid op basis van bindmiddel	Hecht
Hoeveelheid (oppervlakte - dikte - aantal)	• 0,10 m ² - 1,00 cm - 1 stuk
Totaal volume	0,001 m ³
Eenvoudig bereikbaar	Ja
Bevestigingswijze	• Geschroefd
Identificatiemethode	De asbestdeskundige beoordeelt het materiaal als asbestverdacht en dus asbesthoudend, en dit zonder monstername. Motivatie: De monstername brengt andere schade aan dan schade die inherent is aan de monstername.
Destructieve handeling voor identificatie	Nee
Opmerking	De hoeveelheid is een zo nauwkeurig mogelijke opmeting. Hieraan kunnen evenwel geen rechten worden ontleend.

- Eenvoudige handelingen: mag via doe-het-zelf of door werknemer(s) met opleidingsattest eenvoudige handelingen
Deze toepassing kan door een aannemer die over een opleidingsattest eenvoudige handelingen beschikt of door een particulier (doe-het-zelf), verwijderd worden indien er geen verhoogd risico op vrijgave van asbestvezels (max. concentratie 0,01 vezels/cm³ - CODEX Art. VI.3-54) ontstaat en de toepassing voorafgaand wordt gefixeerd/bevochtigd; de individuele elementen zonder machinale werktuigen (boormachine, slijpschijf, hogedrukreiniger,...) en zonder breken of gooien een voor een losgemaakt worden; en ten slotte dubbel en luchtdicht verpakt weggevoerd worden naar een erkend afvalpunt (recyclagepark).

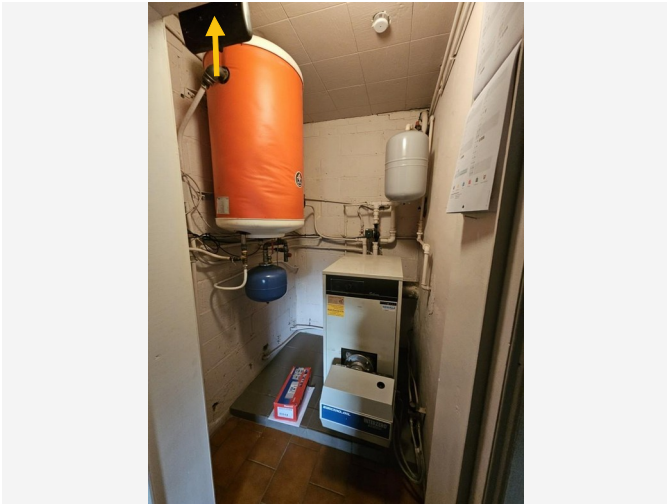
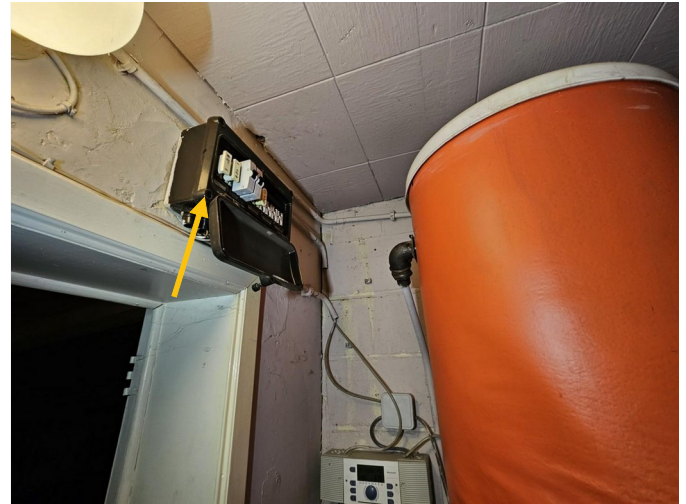
Beschrijving	Bakeliet schakelaars/stopcontacten woning
Omgeving	Binnen
Primaire drager	Communicatie en elektrische infrastructuur en uitrusting
Asbestmateriaal	Plaat, paneel, tablet - Type Bakeliet
Bindmiddel van asbestmateriaal	Kunststof of -hars
Gebondenheid op basis van bindmiddel	Hecht
Hoeveelheid (oppervlakte - dikte - aantal)	• 0,10 m ² - 1,00 cm - 5 stuks
Totaal volume	0,005 m ³
Eenvoudig bereikbaar	Ja
Bevestigingswijze	• Geschroefd
Identificatiemethode	De asbestdeskundige beoordeelt het materiaal als asbestverdacht en dus asbesthoudend, en dit zonder monstername. Motivatie: De monstername brengt andere schade aan dan schade die inherent is aan de monstername.
Destructieve handeling voor identificatie	Nee
Opmerking	De hoeveelheid is een zo nauwkeurig mogelijke opmeting. Hieraan kunnen evenwel geen rechten worden ontleend.

- Eenvoudige handelingen: mag via doe-het-zelf of door werknemer(s) met opleidingsattest eenvoudige handelingen
Deze toepassing kan door een aannemer die over een opleidingsattest eenvoudige handelingen beschikt of door een particulier (doe-het-zelf), verwijderd worden indien er geen verhoogd risico op vrijgave van asbestvezels (max. concentratie 0,01 vezels/cm³ - CODEX Art. VI.3-54) ontstaat en de toepassing voorafgaand wordt gefixeerd/bevochtigd; de individuele elementen zonder machinale werktuigen (boormachine, slijpschijf, hogedrukreiniger,...) en zonder breken of gooien een voor een losgemaakt worden; en ten slotte dubbel en luchtdicht verpakt weggevoerd worden naar een erkend afvalpunt (recyclagepark).

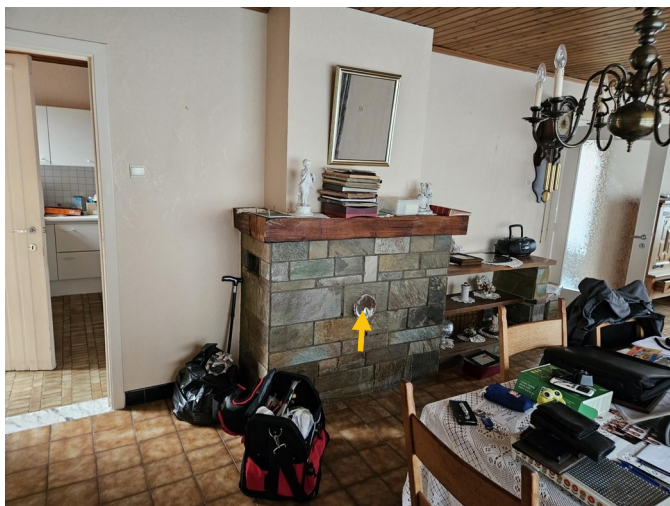
Beschrijving	Bakeliet schakelkast
Omgeving	Binnen
Primaire drager	Communicatie en elektrische infrastructuur en uitrusting
Asbestmateriaal	Plaat, paneel, tablet - Type Bakeliet
Bindmiddel van asbestmateriaal	Kunststof of -hars
Gebondenheid op basis van bindmiddel	Hecht
Hoeveelheid (oppervlakte - dikte - aantal)	• 0,10 m ² - 1,00 cm - 1 stuk
Totaal volume	0,001 m ³
Eenvoudig bereikbaar	Ja
Bevestigingswijze	• Geschroefd
Identificatiemethode	De asbestdeskundige beoordeelt het materiaal als asbestverdacht en dus asbesthoudend, en dit zonder monstername. Motivatie: De monstername brengt andere schade aan dan schade die inherent is aan de monstername.
Destructieve handeling voor identificatie	Nee
Opmerking	De hoeveelheid is een zo nauwkeurig mogelijke opmeting. Hieraan kunnen evenwel geen rechten worden ontleend.

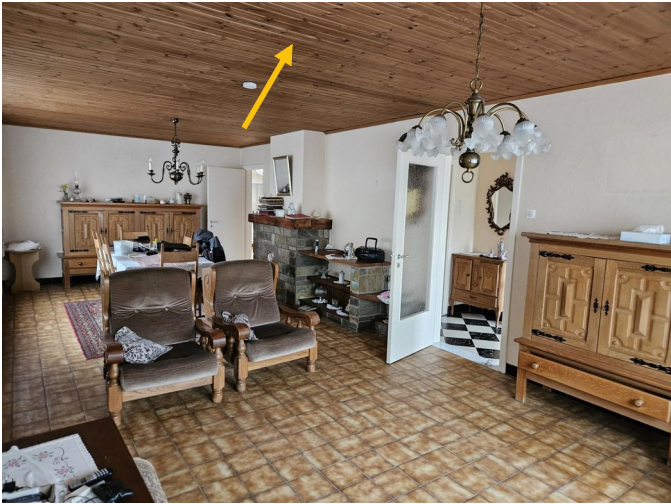
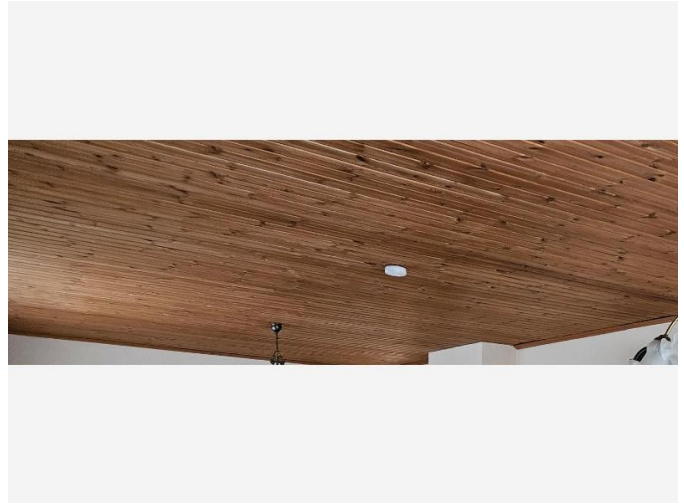
Fiche 18: Plafonds woning bestaande uit voorzetpanelen

Informatie over een niet-asbestverdacht materiaal

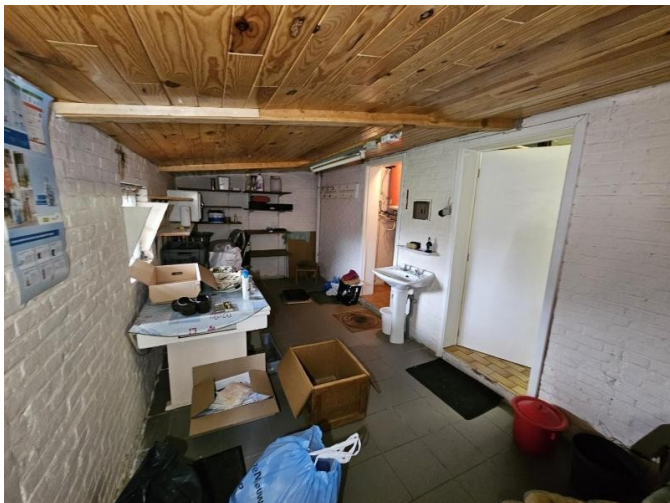
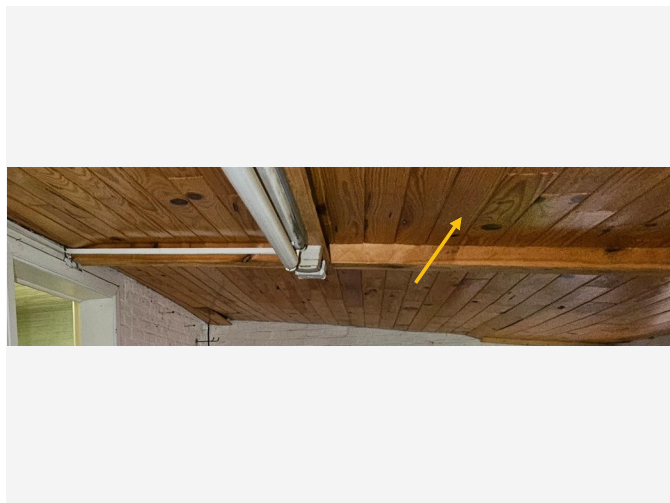
Fiche 19: Plafonds berging achter woning bestaande uit voorzetpanelen

Informatie over een niet-asbestverdacht materiaal

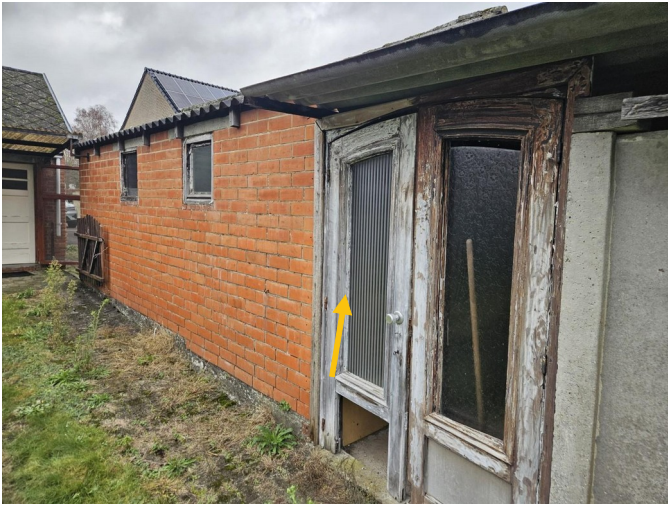
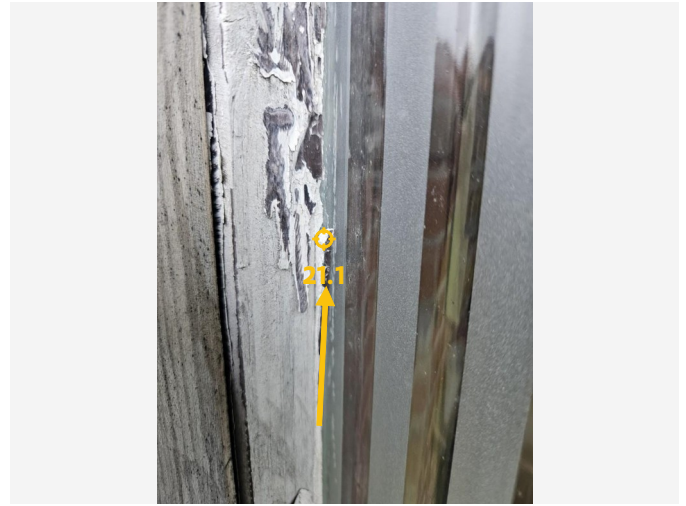
Fiche 21: Mastiek

Geen asbest
