Asbestinventarisatetest

Groenstraat 56, 3530 Houthalen-Helchteren

Attestnummer : 20251207-000072.000

Uitgegeven op : 07.12.2025

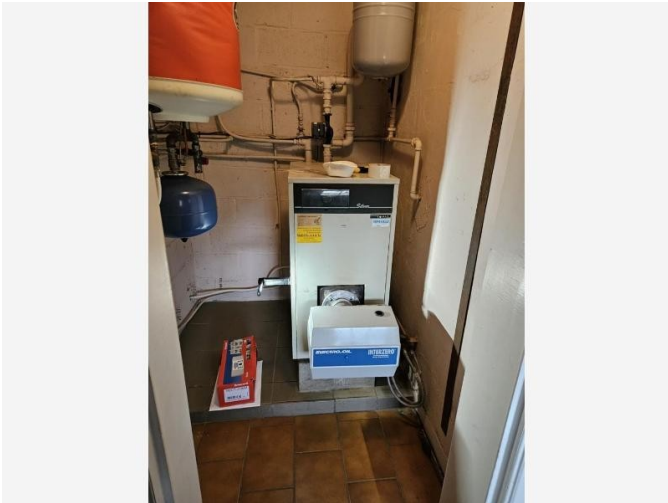
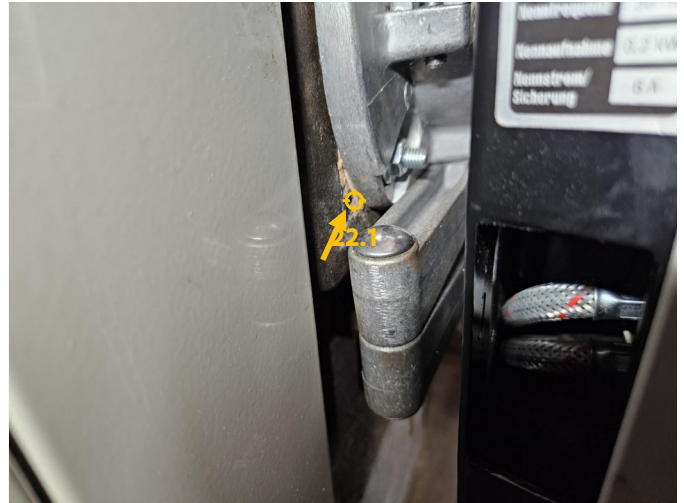
Fiche 22: Pakking CV-ketel

Geen asbest

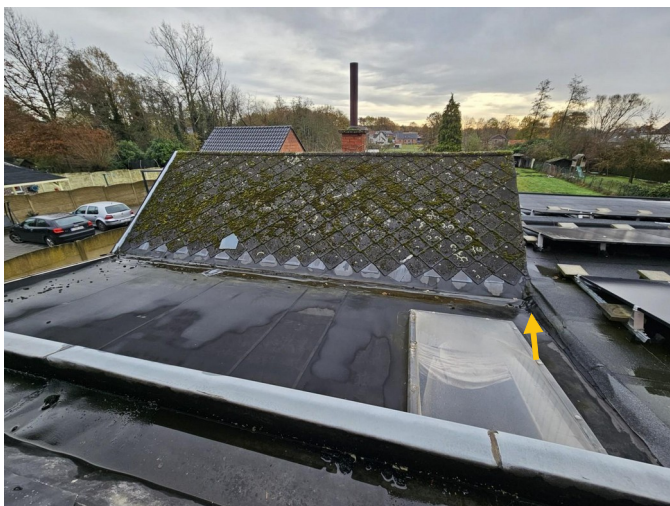
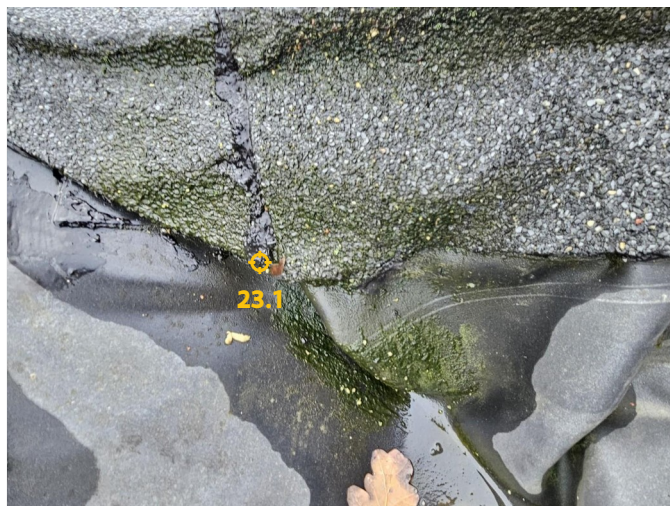
Fiche 23: Roofing

Geen asbest

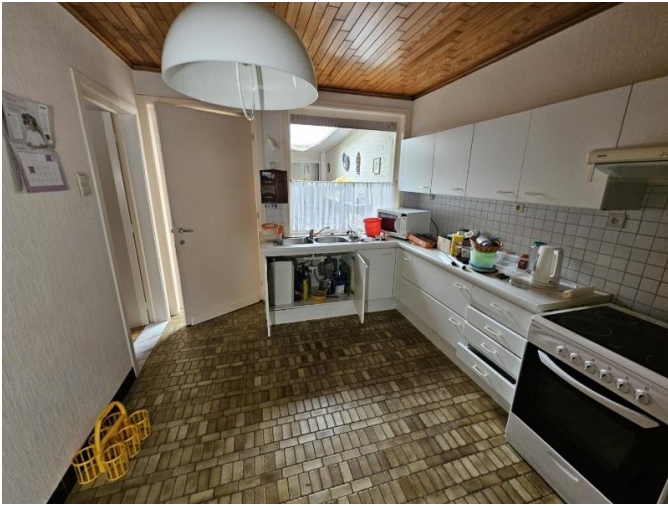
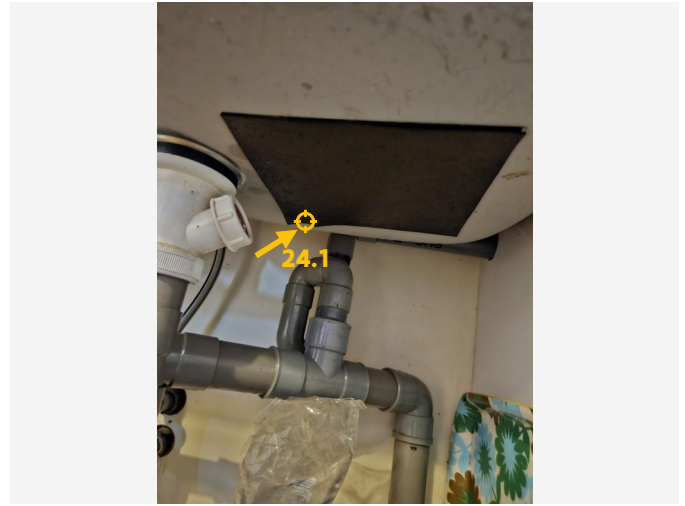
Fiche 24: Anti-dreun

Geen asbest

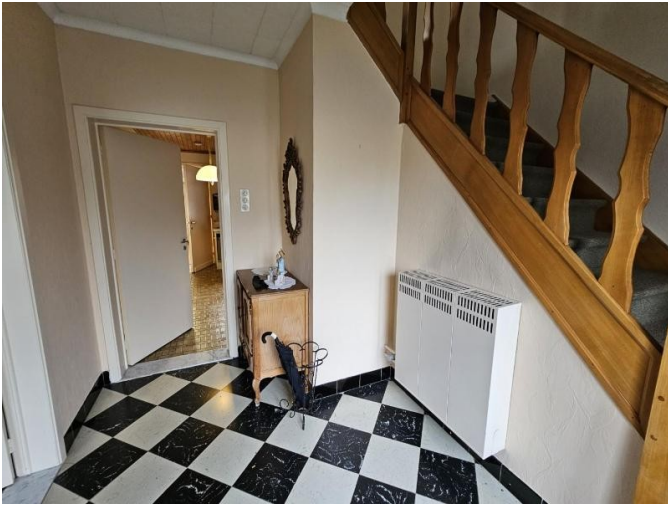
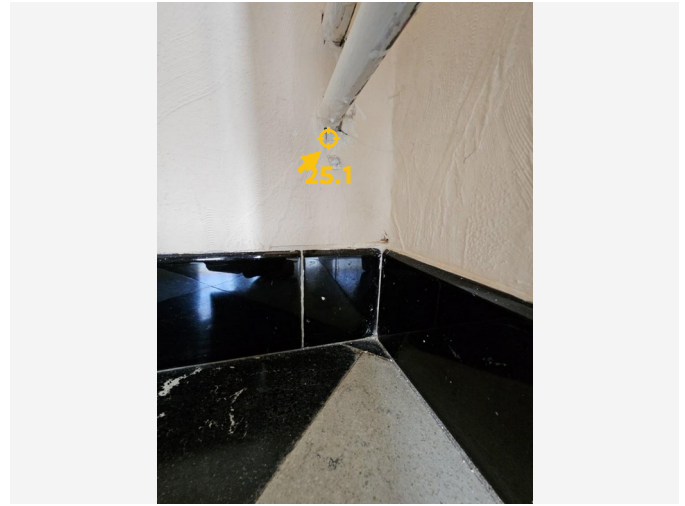
Fiche 25: Pleisterwerk wanden

Geen asbest

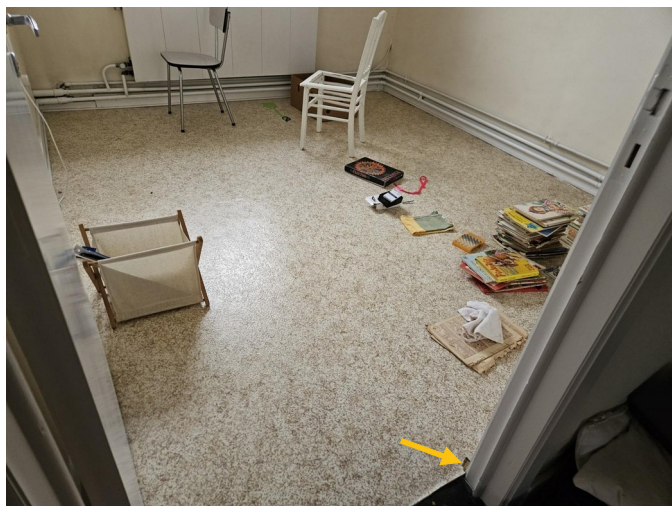
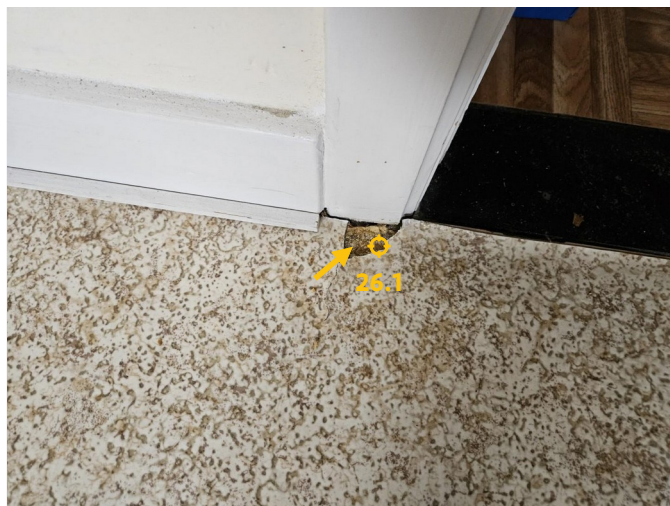
Fiche 26: Vinyl

Geen asbest

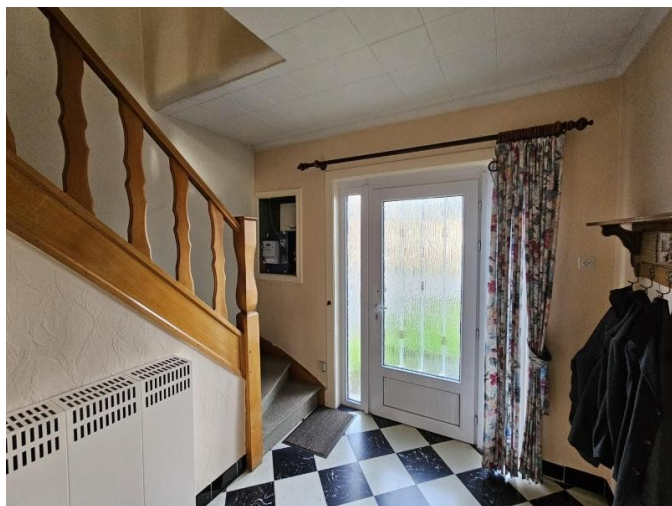
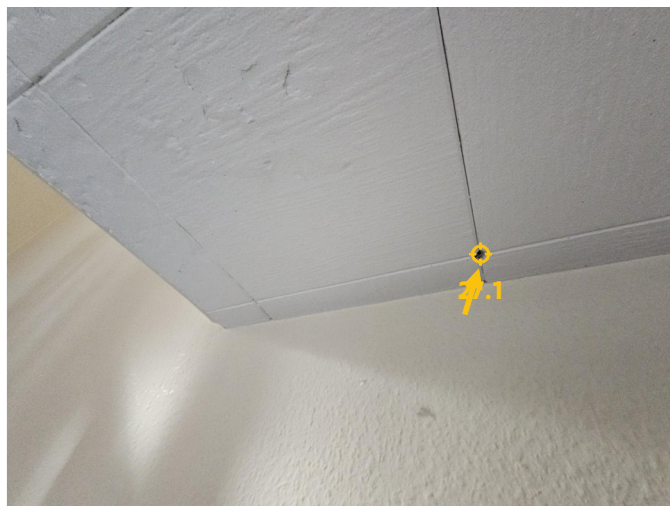
Fiche 27: Pleisterwerk plafonds

Geen asbest

Beschrijving	Pleisterwerk plafonds
Omgeving	Binnen
Primaire drager	Plafond
Bindmiddel van materiaal	Gips - kalk
Gebondenheid op basis van bindmiddel	Niet-hechtgebonden
Hoeveelheid (oppervlakte - dikte - aantal)	• 25,00 m ² - 1,00 cm - 1 stuk
Totaal volume	0,25 m ³
Identificatiemethode	Een monstername door de asbestdeskundige met laboanalyse door een asbestlabo.
Destructieve handeling voor identificatie	Nee
Opmerking	<p>De hoeveelheid is een zo nauwkeurig mogelijke opmeting. Hieraan kunnen evenwel geen rechten worden ontleend. Waar mogelijk, wordt staalname uitgevoerd conform het inspectieprotocol: in een droge ruimte zoals een slaapkamer, in een natte ruimte zoals een keuken of badkamer, in een traphal en in een stookruimte.</p> <p>Hier was enkel staalname mogelijk in de hal beneden en verdiep, rest was afgewerkt met hout of pvc of isolatietegels</p>

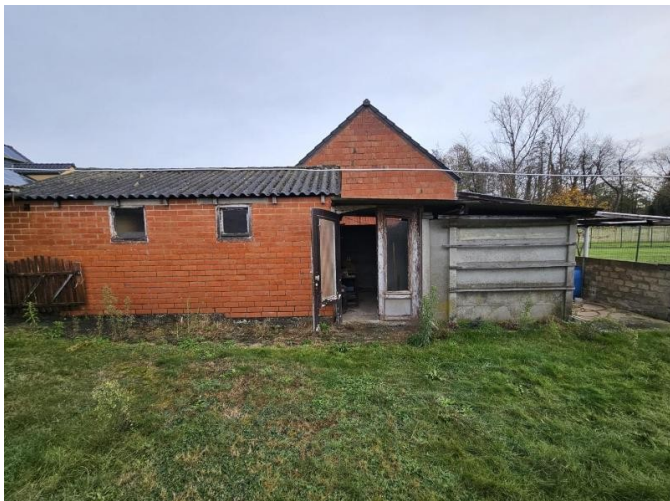
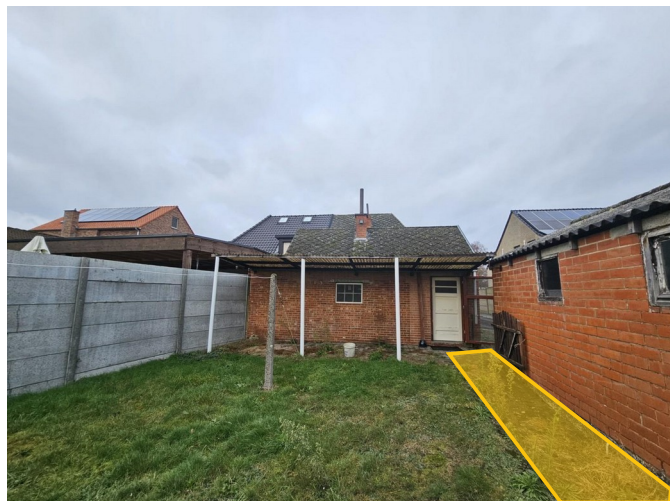
Fiche 29: afdruiptzone garage en berging achter garage

Beschrijving	afdruiptzone garage en berging achter garage
Bron van de asbestdeeltjes	Bron is nog aanwezig
Type	Afdruiptzone dak
Afmetingen (lengte - breedte - diepte)	<ul style="list-style-type: none">• 10,50 m - 1,00 m - 0,30 m
Geraamd volume	3,15 m ³

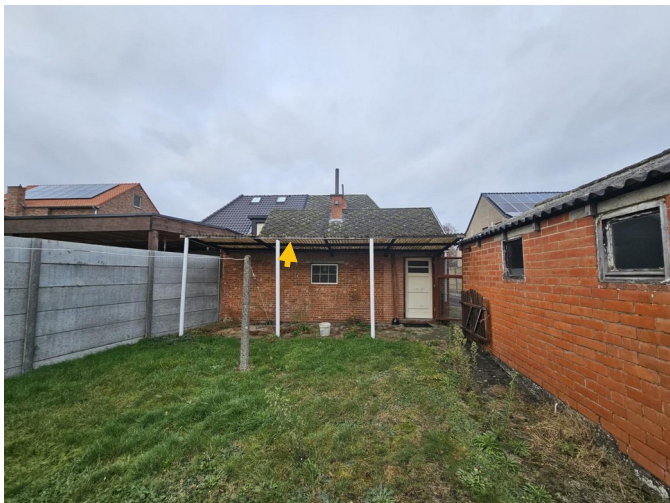
Beschrijving	Notitie	Terug te vinden op plannen
Fiche 31: Dakbedekking bestaande uit plastieken golfplaten (niet verdacht)	De dakbedekking is niet-asbestverdacht.	Plan 2.2: glkv 56 met achterbouw Plan 2.5: achterbouw + garage met berging plan
Fiche 32: Kit aan de ramen	De kit aan de ramen is niet asbestverdacht. De pvc ramen zijn van 11.04.2013, is inzichtelijk in het glas van de ramen. eigenaar had geen facturen.	Plan 1.2: glkv 56 Plan 1.6: verdiep 1 56 Plan 1.9: verdiep 1 56
Fiche 33: Rookgaskanaal (niet verdacht)	Het rookgaskanalen (gresbuizen) zijn niet-asbestverdacht	Plan 1.4: verdiep 1 56 Plan 1.10: ZOLDER

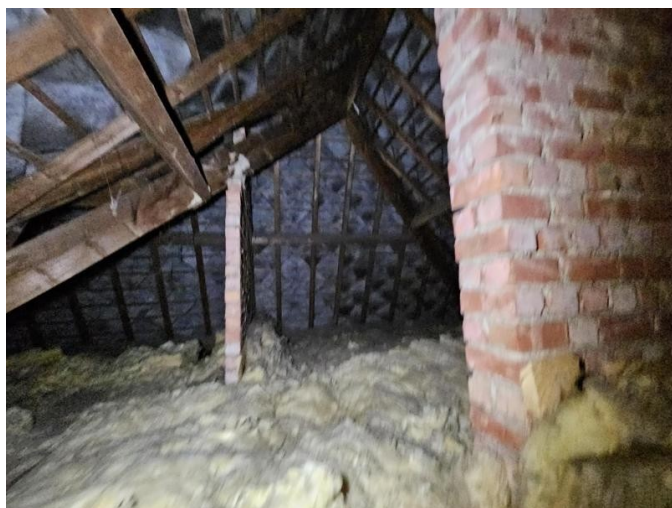
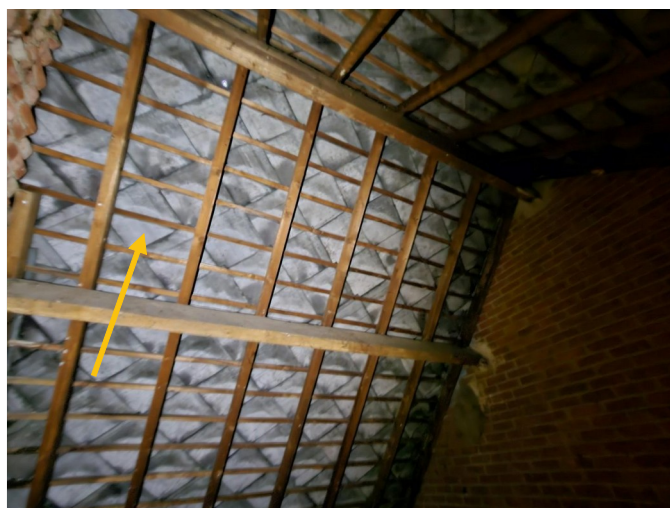
Beschrijving	Notitie	Terug te vinden op plannen
Fiche 34: Liftinfrastructuur (niet aanwezig)	Er is geen liftinfrastructuur aanwezig op de inspectielocatie.	-
Fiche 35: Onderdak woning (niet aanwezig)	Er is geen te onderzoeken onderdak aanwezig op de inspectielocatie.	Plan 1.12: ZOLDER
Fiche 36: Onderdak kippenhok (niet aanwezig)	Er is geen te onderzoeken onderdak aanwezig op de inspectielocatie.	Plan 4.1: kippenhok plan
Fiche 37: Onderdak berging achter perceel (niet aanwezig)	Er is geen te onderzoeken onderdak aanwezig op de inspectielocatie.	Plan 3.1: berging achter perceel plan
Fiche 38: Onderdak garage + berging achter garage (niet aanwezig)	Er is geen te onderzoeken onderdak aanwezig op de inspectielocatie.	-
Fiche 39: Leidingisolatie (niet aanwezig)	Er is geen asbestverdachte leidingisolatie aanwezig.	-
