# Asbestinventarisatetest

Leemkuilstraat 152, 3570 Alken

Attestnummer : 20260818-000285.000

**Niet-asbestveilig**

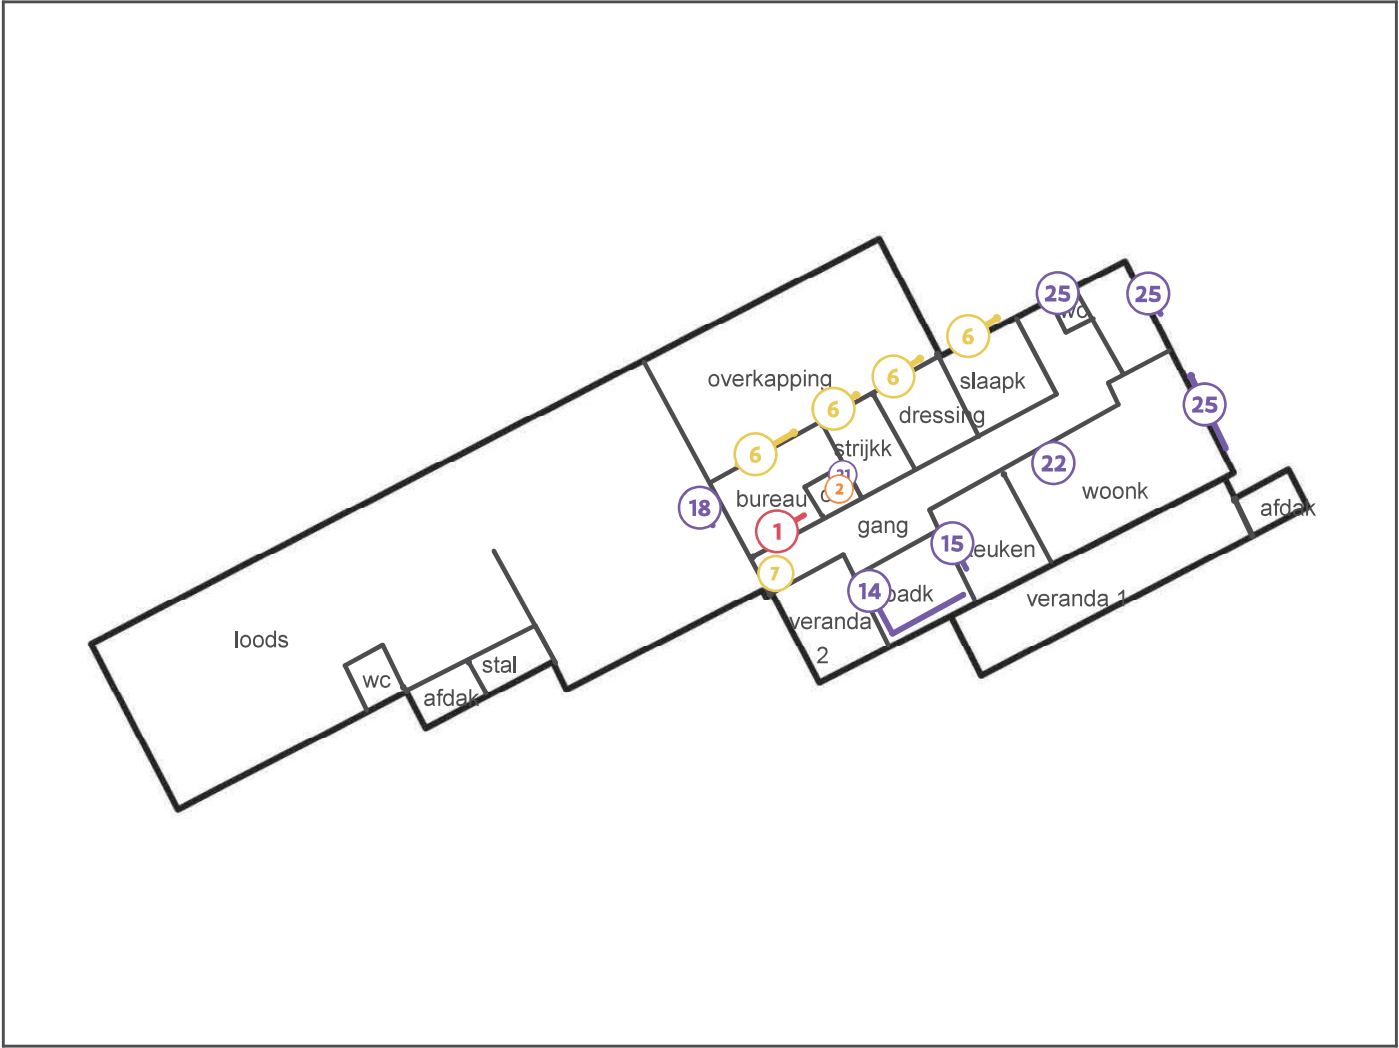
## Plan 1.2: Hoofdgebouw plan

| Beschrijving | Type | Actie |
|---|---|---|
| 1. Cementplaten in bureau | Asbestmateriaal | Dringend verwijderen |
| 2. Dichting achterkant cv ketel | Asbestmateriaal | Verwijderen |
| 6. Mastiek voegen buitenschrijnwerk rechterzijde | Asbestmateriaal | Zorgvuldig beheren |
| 7. Antidreundoek uitgietsbak wasplaats | Asbestmateriaal | Zorgvuldig beheren |

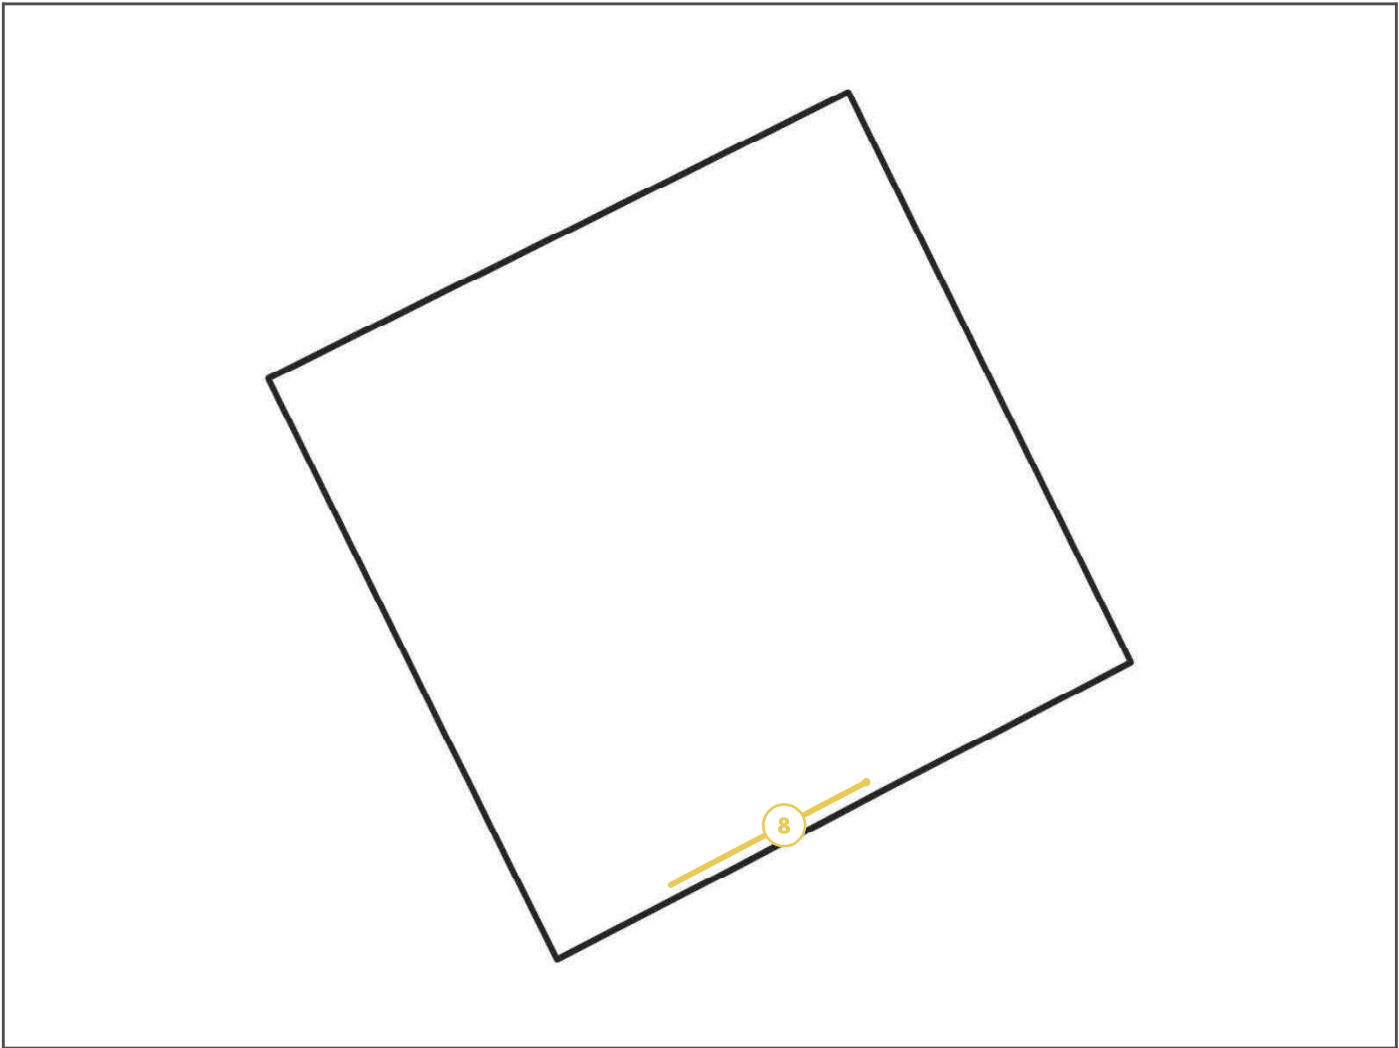
# Plan 2.1: Tuinhuis plan

| Beschrijving | Type | Actie |
|---|---|---|
| 8. Venstertablet tuinhuis ( binnenkant ) type massal | Asbestmateriaal | Zorgvuldig beheren |

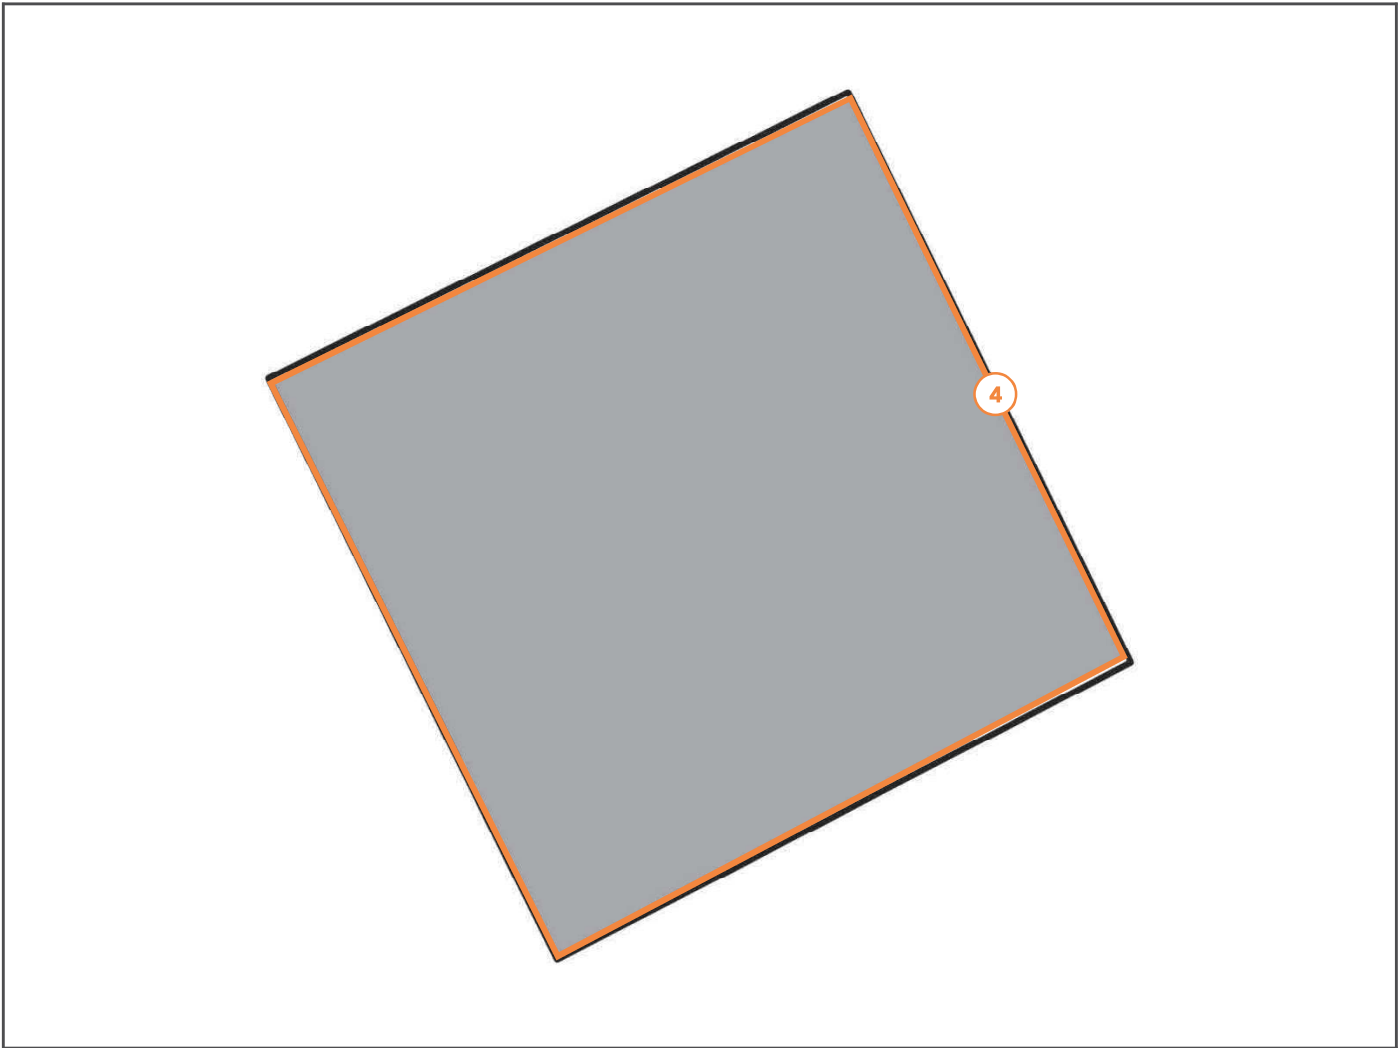
## Plan 2.3: Tuinhuis dakplan

| Beschrijving | Type | Actie |
|---|---|---|
| 4. Onderdak tuinhuis en stalling type menuiserie | Asbestmateriaal | <a href="#">Verwijderen</a> |

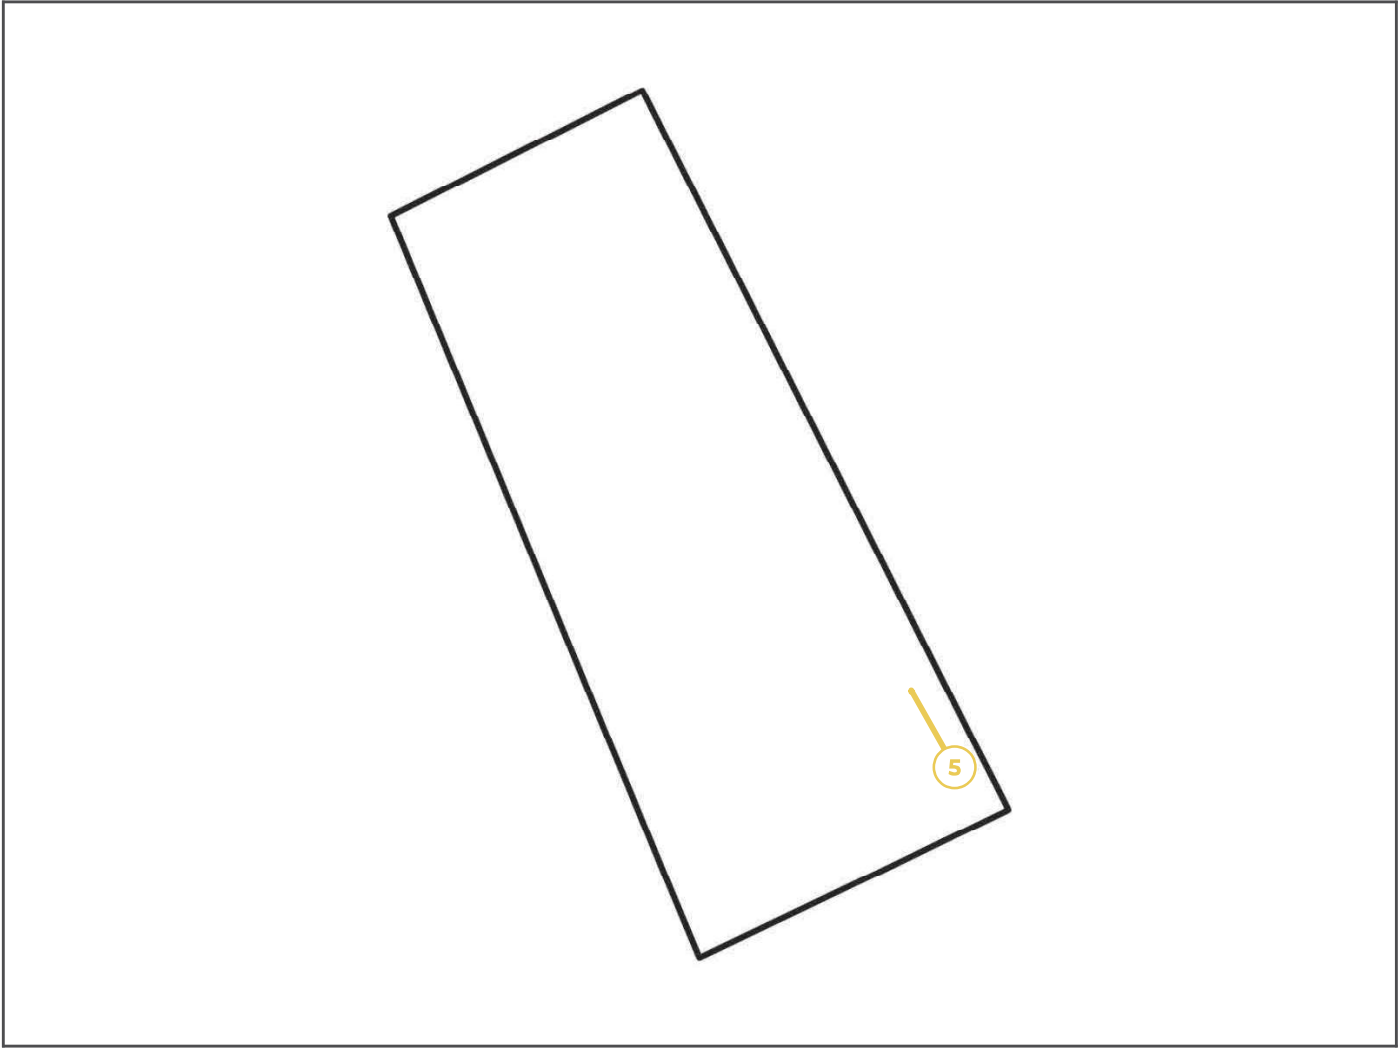
# Plan 3.1: Serre plan

| Beschrijving | Type | Actie |
|---|---|---|
| 5. Tafelblad serre | Asbestmateriaal | Zorgvuldig beheren |

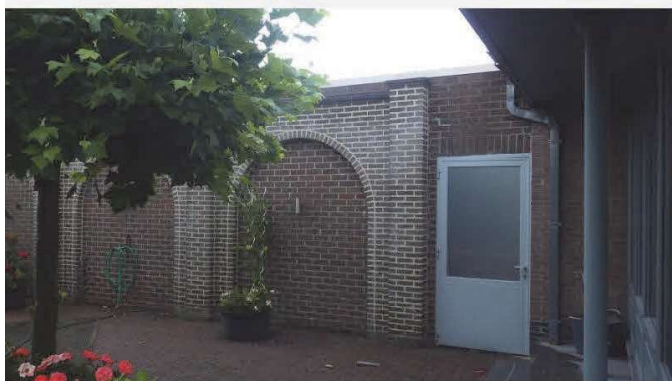
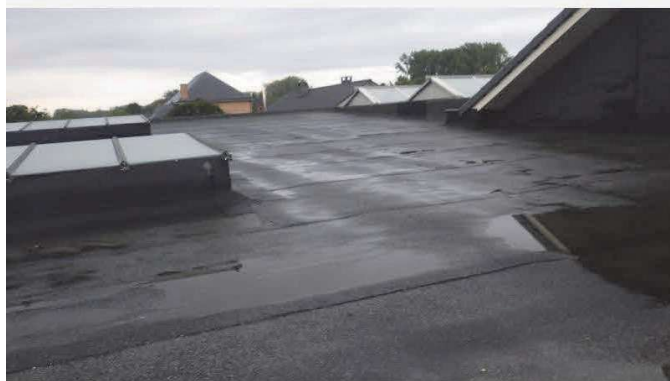
## Fiche 9: Dakbedekking loods (gedeeltelijk) en veranda 2 (gedeeltelijk):roofing

Asbestmateriaal

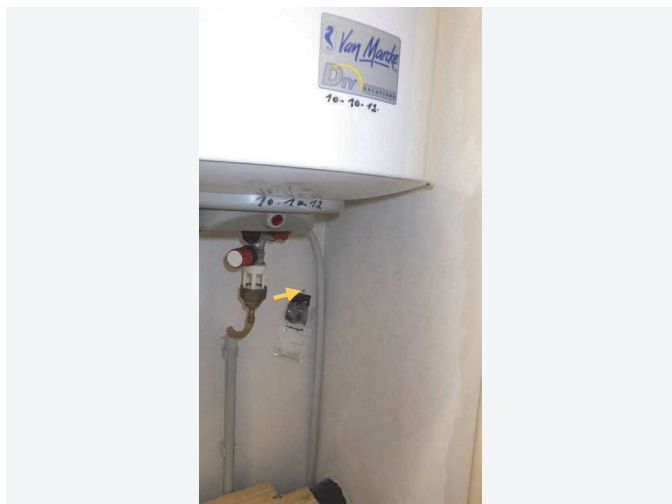
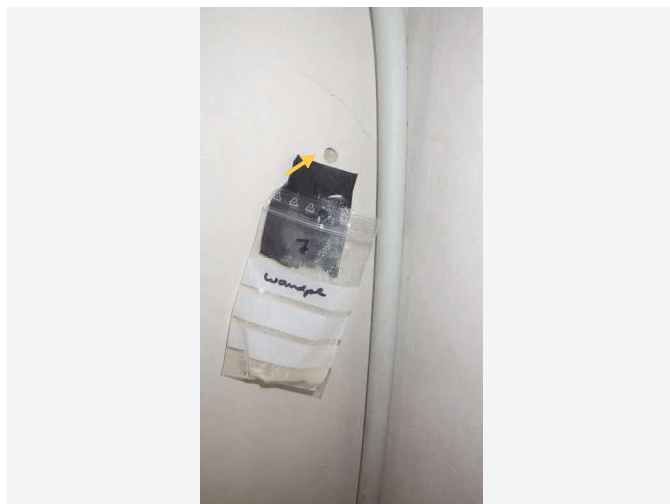
Geen asbest

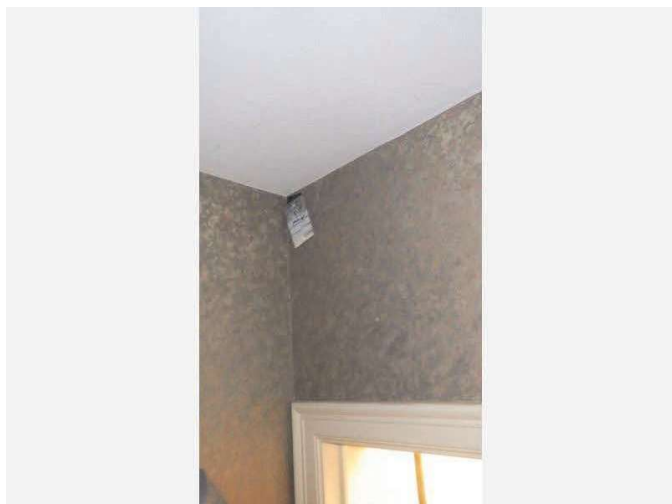
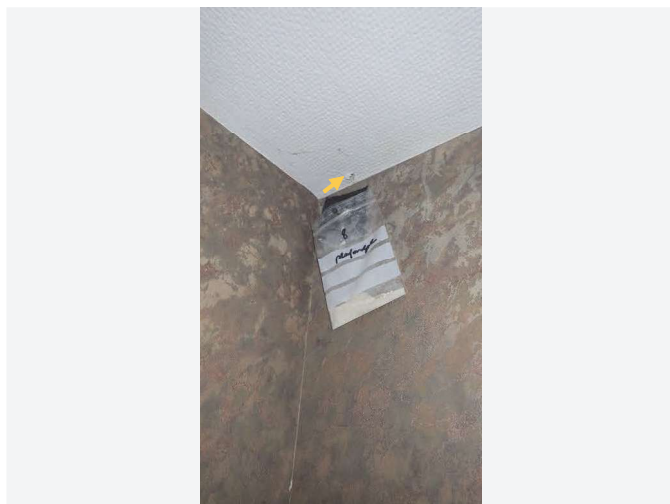
## Fiche 17: Plafondpleister

Geen asbest
