# Asbestinventarisatetest

Tongersesteenweg 32, 3800 Sint-Truiden

Attestnummer : 20230905-000133.000

Uitgegeven op : 05.09.2023

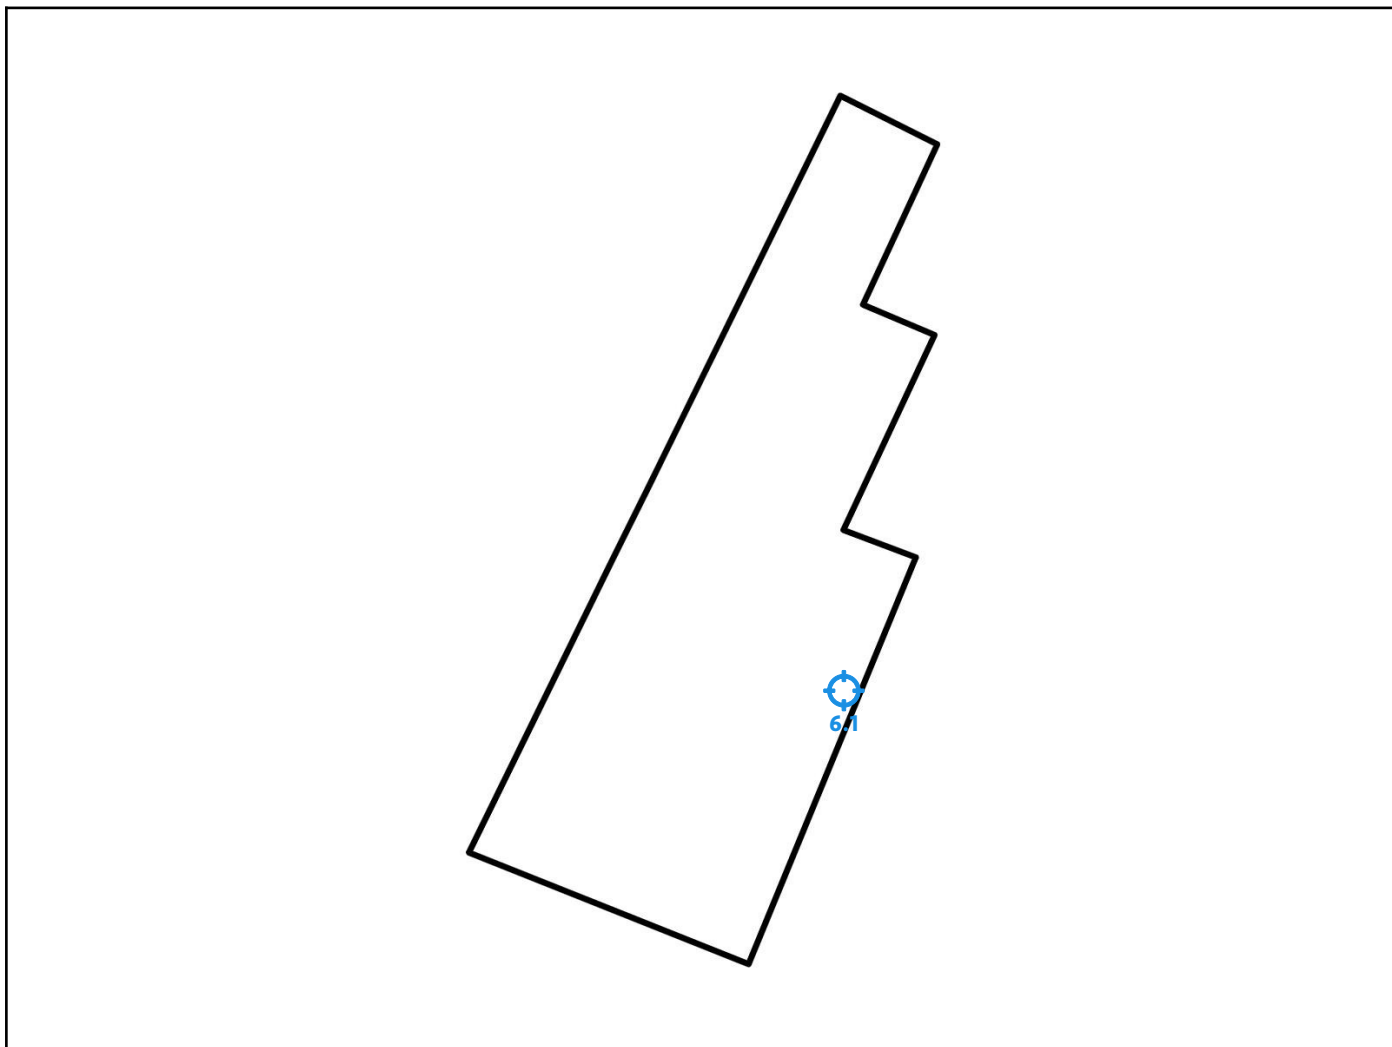
## Plan 1.1: Hoofdgebouw plan gelijkvloers

Beschrijving	Type	Actie
6. pleisterwerk hoofdgebouw 32	Geen asbest	-
6.1 Code: staal pleisterwerk	Mengmonster	-

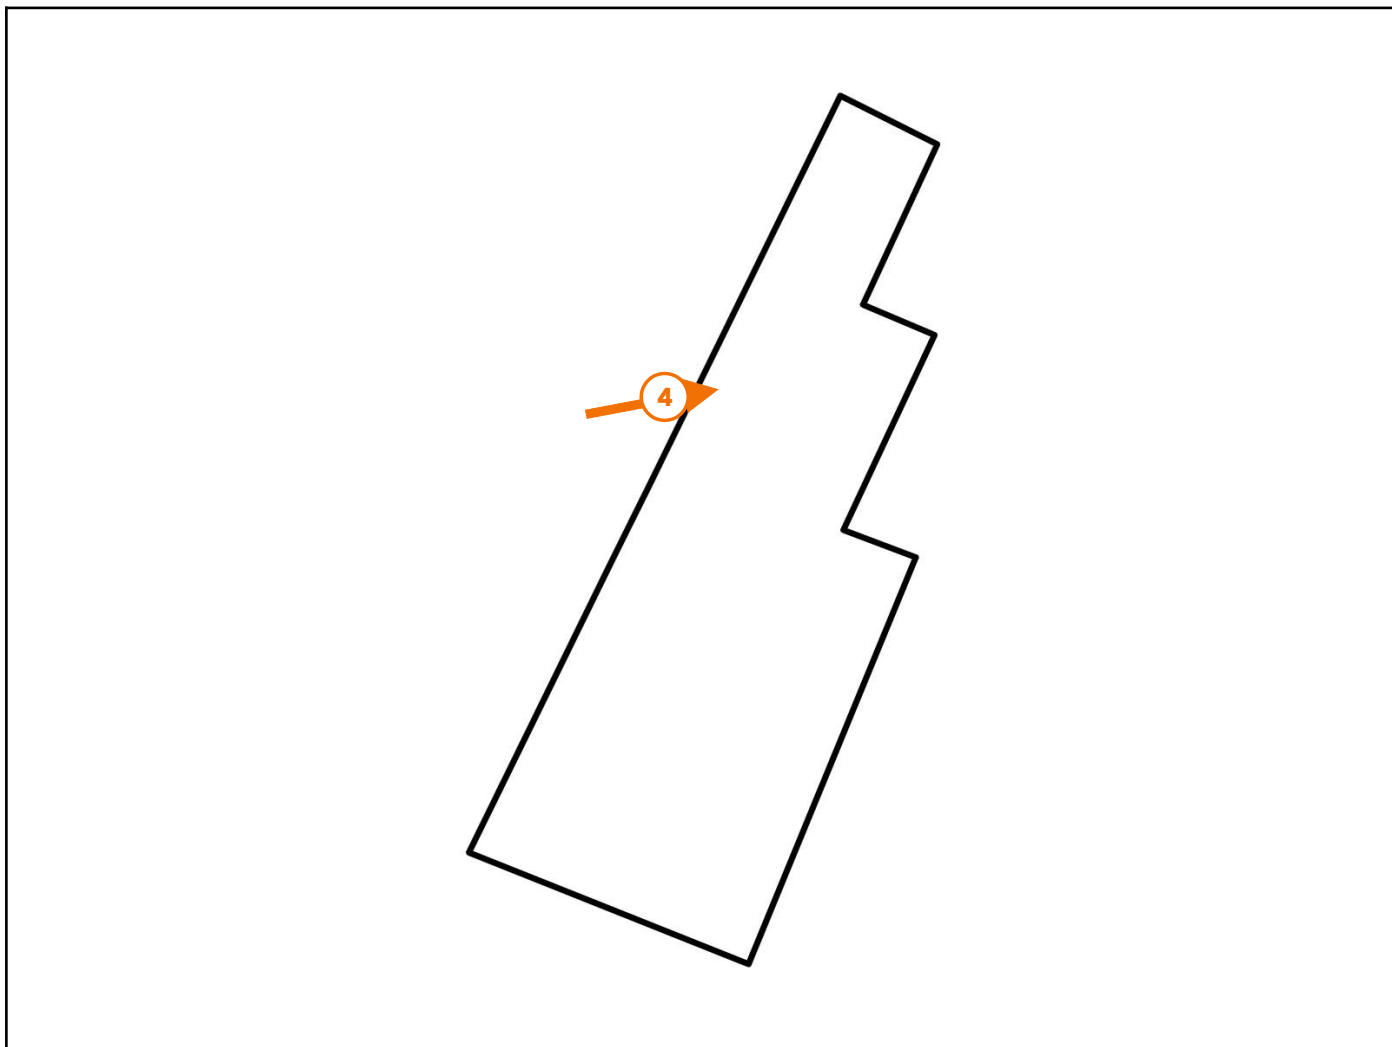
## Plan 1.2: Hoofdgebouw plan verdiep

Beschrijving	Type	Actie
4. rookgasafvoer	Asbestmateriaal	<a href="#">Verwijderen</a>

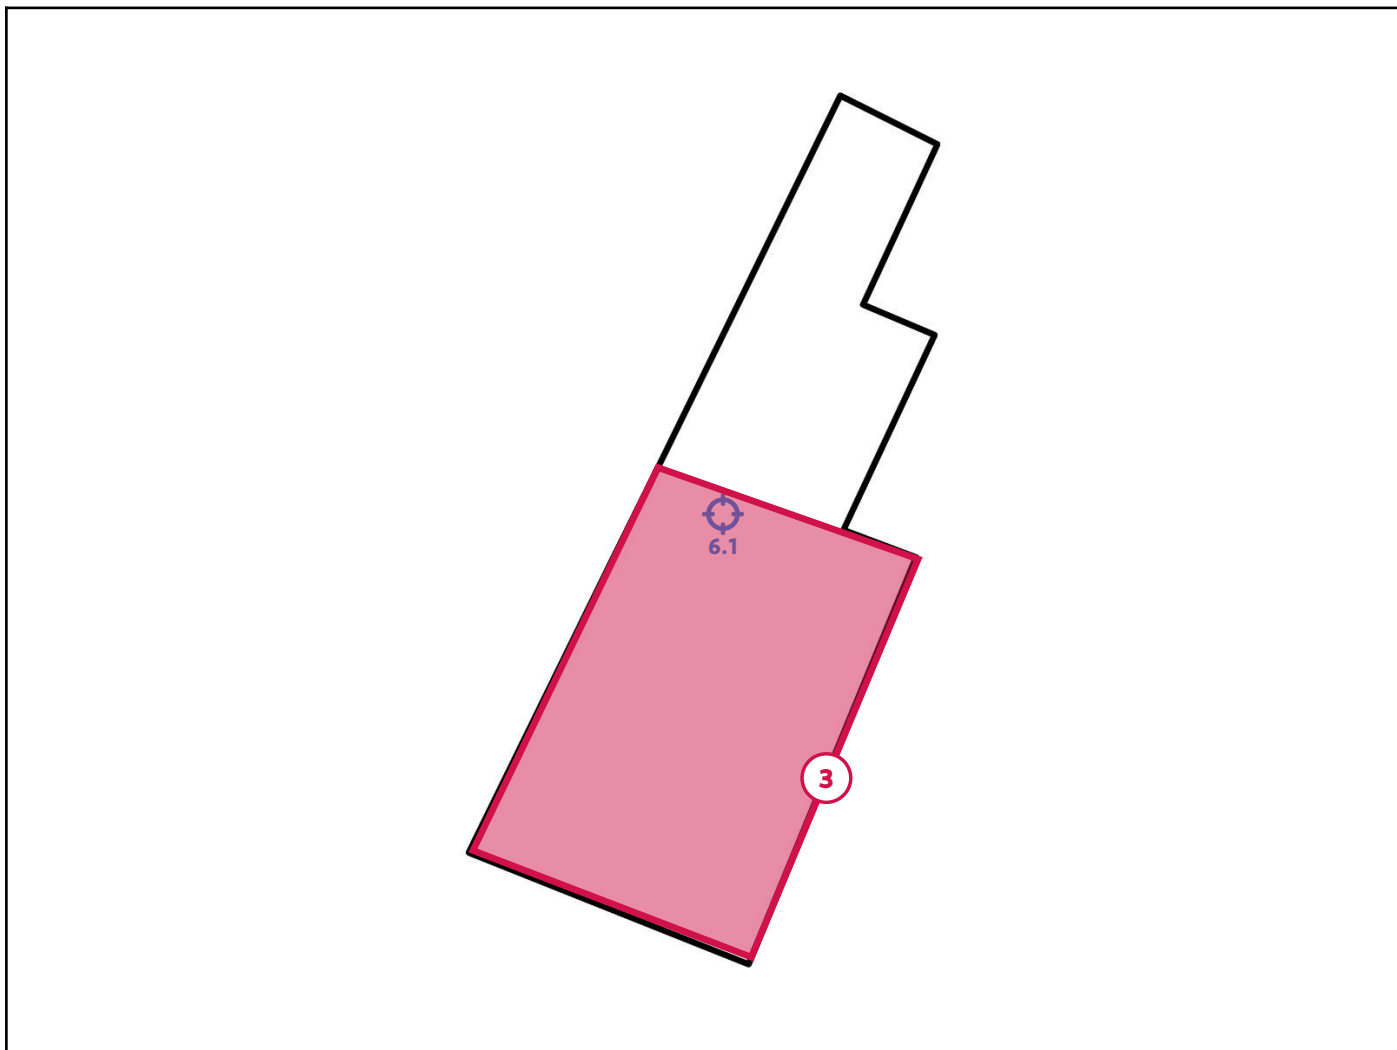
## Plan 1.3: Hoofdgebouw plan dakverdiep

Beschrijving	Type	Actie
3. leien hoofddak	Asbestmateriaal	Dringend verwijderen
6. pleisterwerk hoofdgebouw 32	Geen asbest	-
6.1 Code: staal pleisterwerk	Mengmonster	-

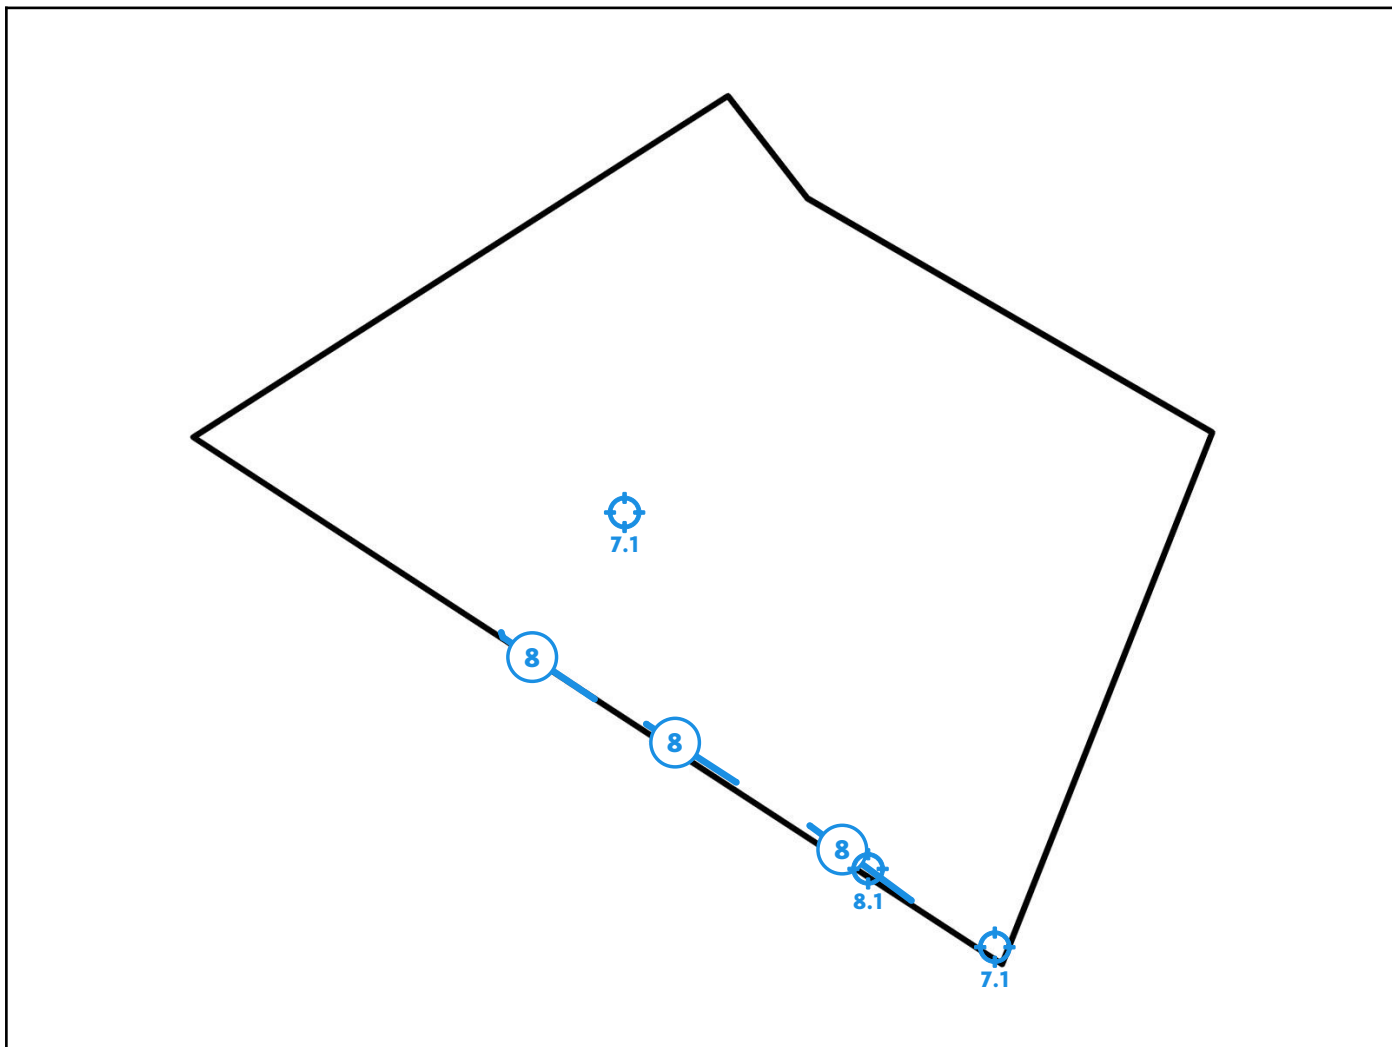
## Plan 2.1: Bijgebouw plan gelijkvloers

Beschrijving	Type	Actie
7. pleisterwerk bijbouw	Geen asbest	-
7.1 Code: staal pleisterwerk bijgebouw	Mengmonster	-
8. stopverf ramen	Geen asbest	-
8.1 Code: stopverf ramen	Puntmonster	-
