# Asbestinventarisatetest

Engelstraat 63, 8211 Zedelgem

Attestnummer : **20250204-000340.000**

Uitgegeven op : **04.02.2025**

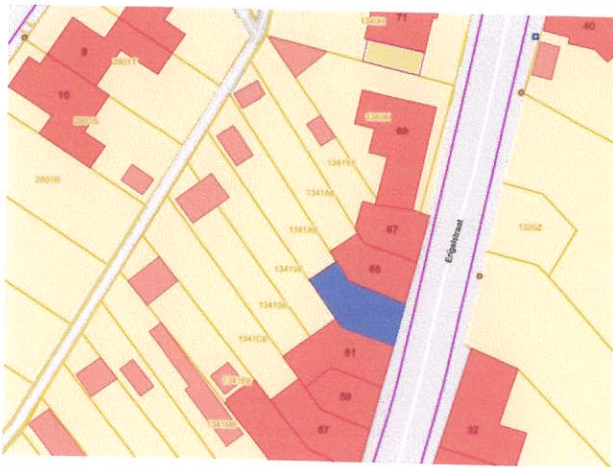
## Zone 1: Hoofdgebouw

Tijdens de inspectie vastgesteld:

- 0 Asbestmaterialen
- 0 Beperkingen
- 1 **Uitsluiting**
- 0 Roerende goederen
- 0 Puin, steenslag, (water)bodem
- 2 **Adviezen**
- 0 Geen asbest
