# Asbestinventarisatattest

Zepperenweg 171, 3800 Sint-Truiden

Attestnummer : 20260701-000079.000

**Niet-asbestveilig**

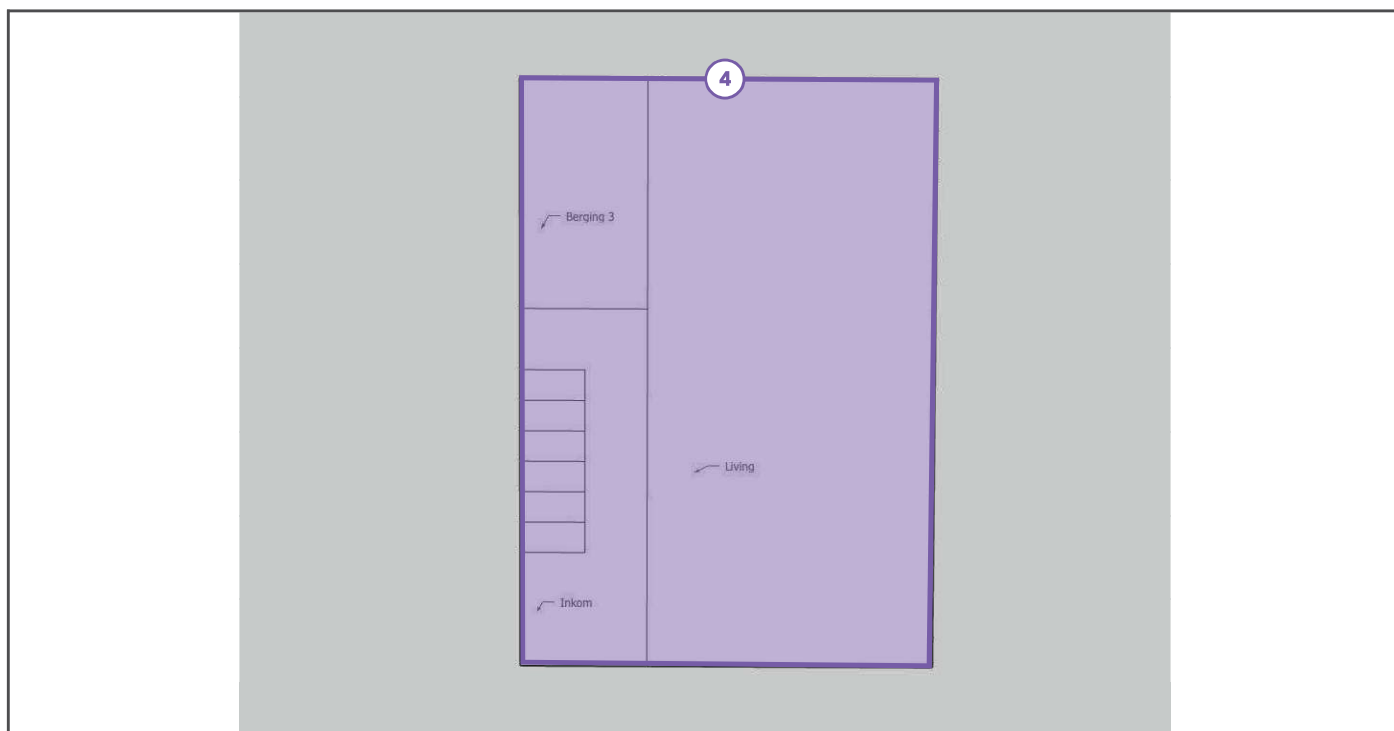
## Plan 1.5: benedenverdieping kopie

| Beschrijving | Type | Actie |
|---|---|---|
| 3. Schakelaars, stopcontacten en lampfittingen | Asbestmateriaal | Zorgvuldig beheren |

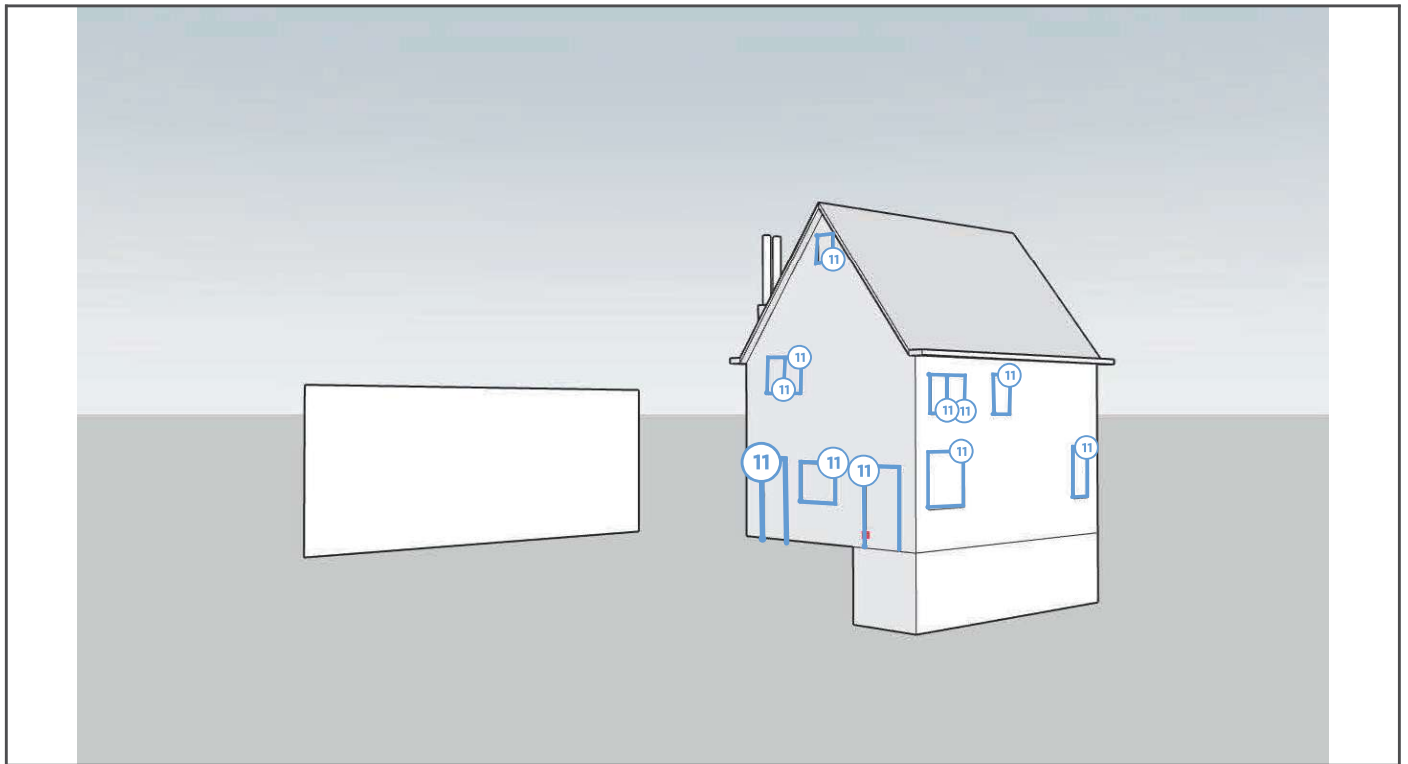
## Plan 1.7: Achterzijde

| Beschrijving | Type | Actie |
|---|---|---|
| 11. Mastiek | Geen asbest | - |

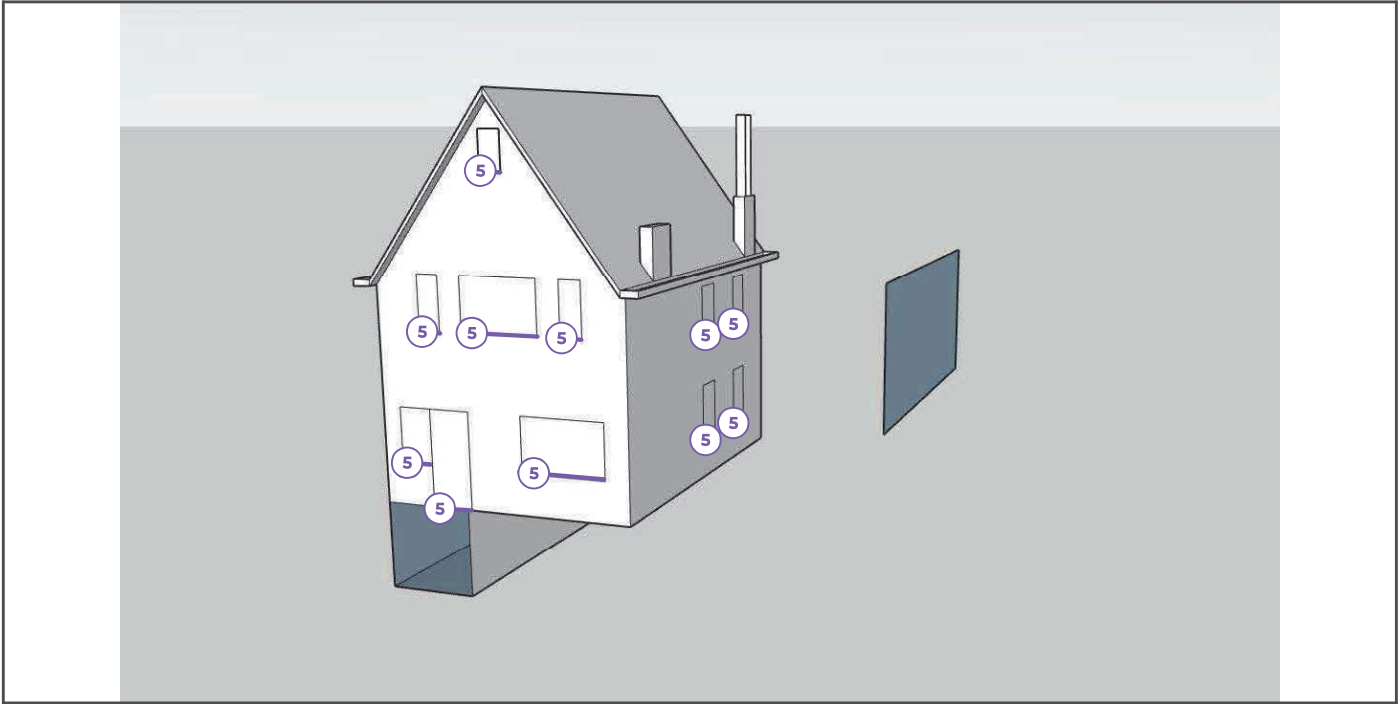
# Plan 1.10: Voorzijde

| Beschrijving | Type | Actie |
|---|---|---|
| 5. Venstertabletten en dorpels in natuursteen. | Advies | - |

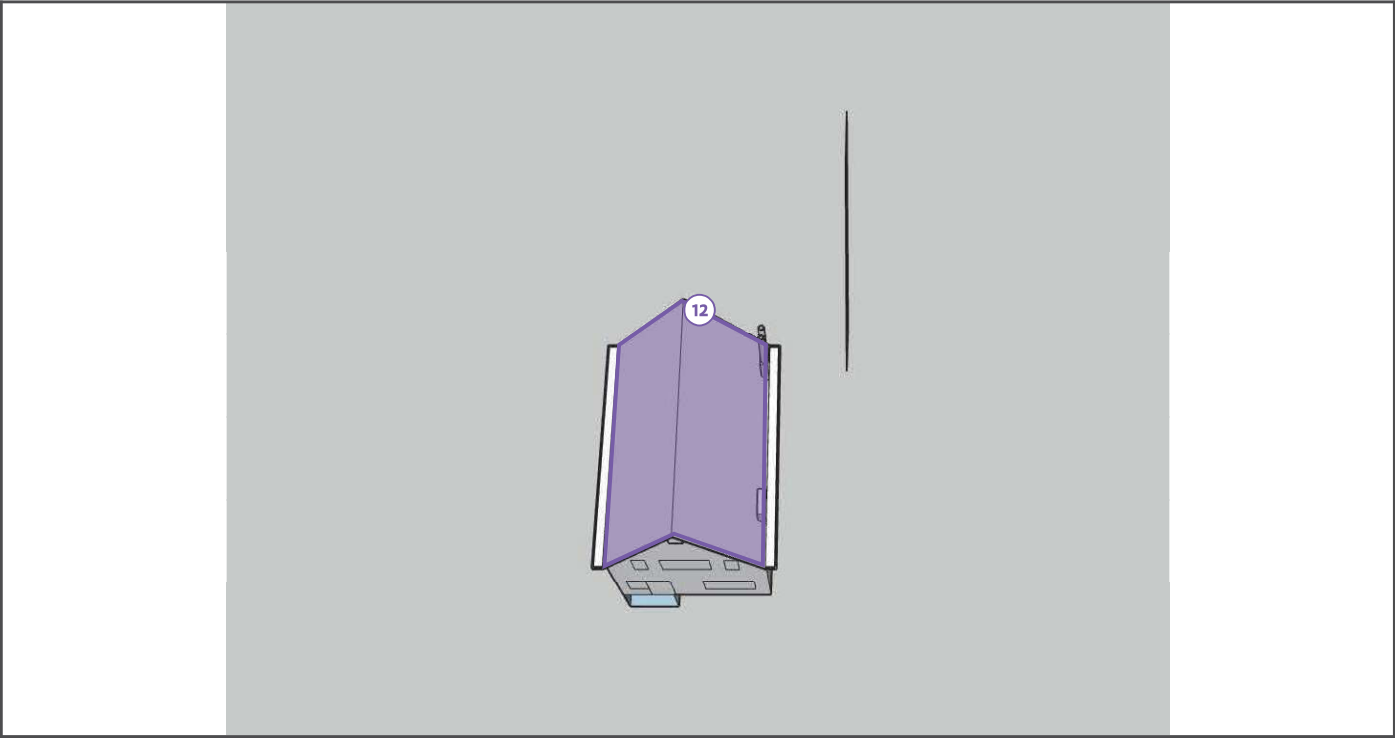
# Plan 1.11: Bovenaanzicht

| Beschrijving | Type | Actie |
|---|---|---|
| 12. Dakbedekking zadeldak | Overige ruimte of materiaal | - |

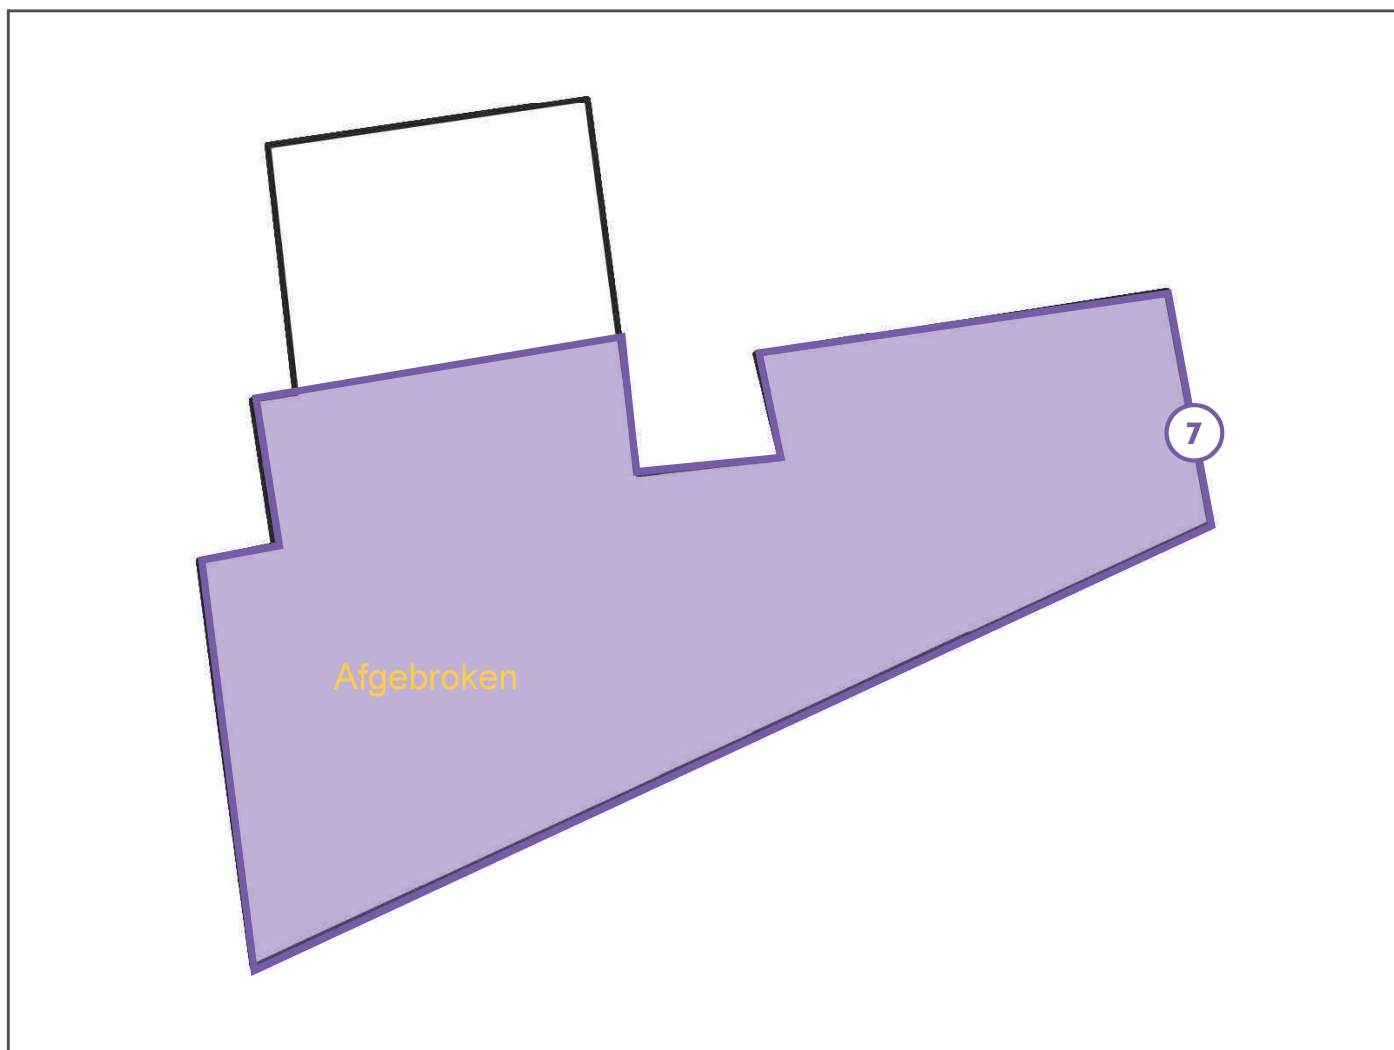
## Plan 1.12: Hoofdgebouw plan

| Beschrijving | Type | Actie |
|---|---|---|
| 7. Afgebroken gedeelte huis | Advies | - |
