Asbestinventarisatetest

Galgestraat 75, 3803 Sint-Truiden

Attestnummer : 20260614-000089.000

Uitgegeven op : 14.06.2026

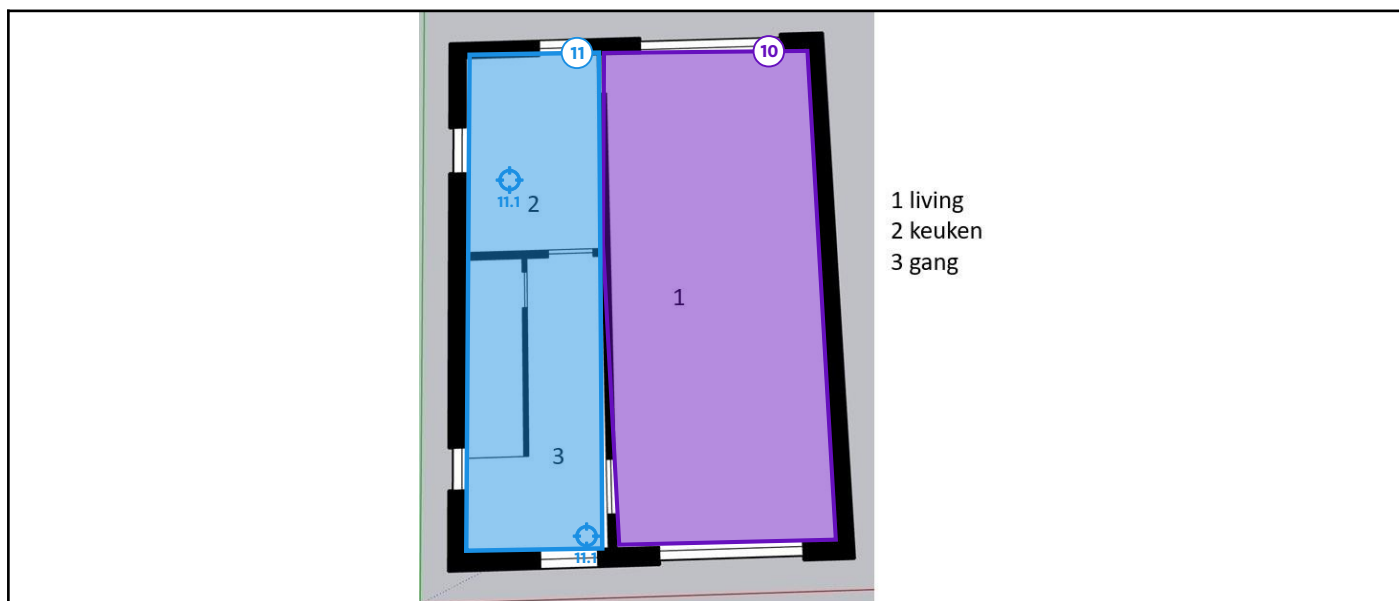
Plan 1.1: gelijkvloers

Beschrijving	Type	Actie
10. Pleister plafonds niet zichtbaar Plafonds bestaande uit voorzetpanelen	Advies	-
11. Pleisterwerk plafonds	Geen asbest	-
11.1 Code: pleister plafond	Mengmonster	-

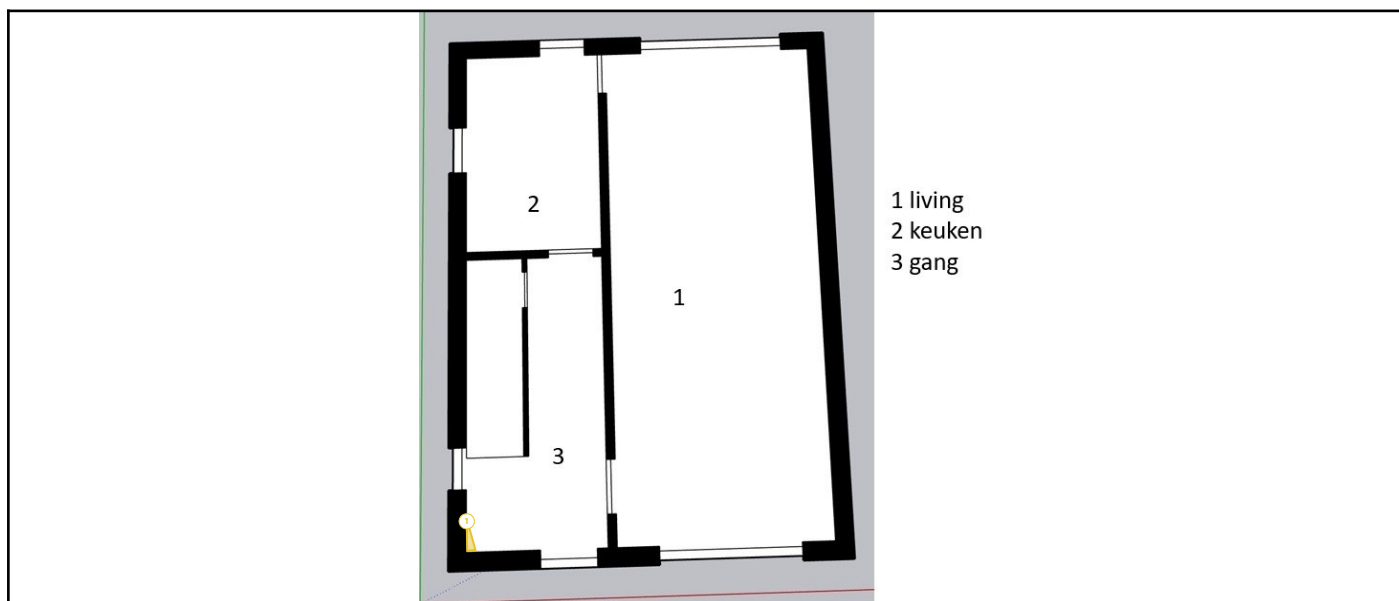
Plan 1.4: gelijkvloers

Beschrijving	Type	Actie
1. Elektrische meter	Asbestmateriaal	Zorgvuldig beheren

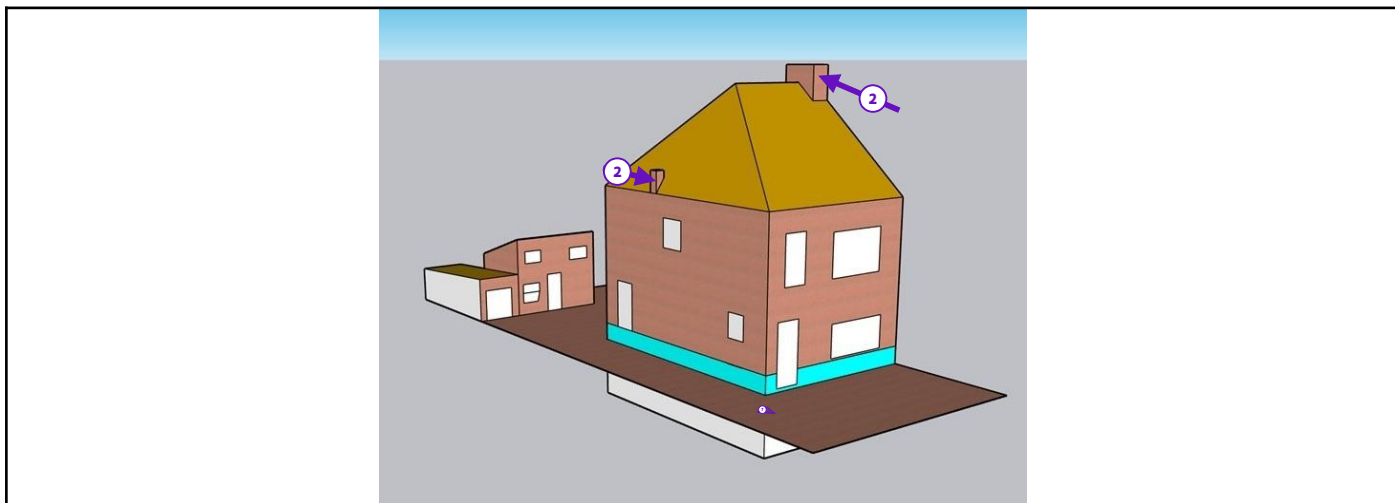
Plan 1.5: gevelplan links

Beschrijving	Type	Actie
2. Schouw	Beperking	-
7. Buizen in de controleput	Advies	-

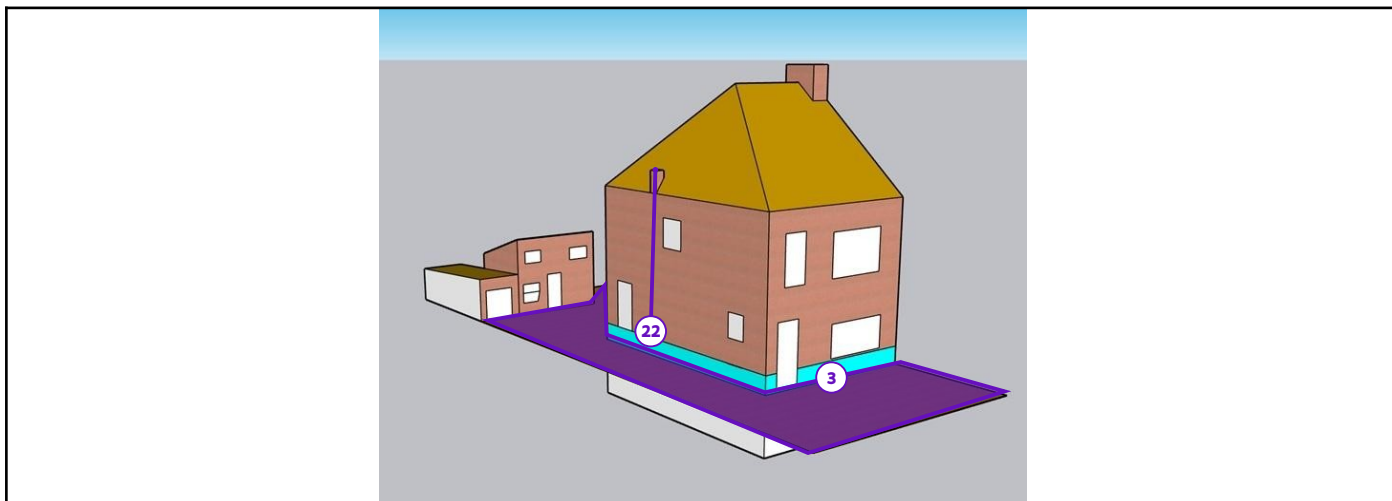
Plan 1.7: gevelplan links

Beschrijving	Type	Actie
3. buizen afvoer controleputten	Beperking	-
22. rookgaskanaal	Overige ruimte of materiaal	-

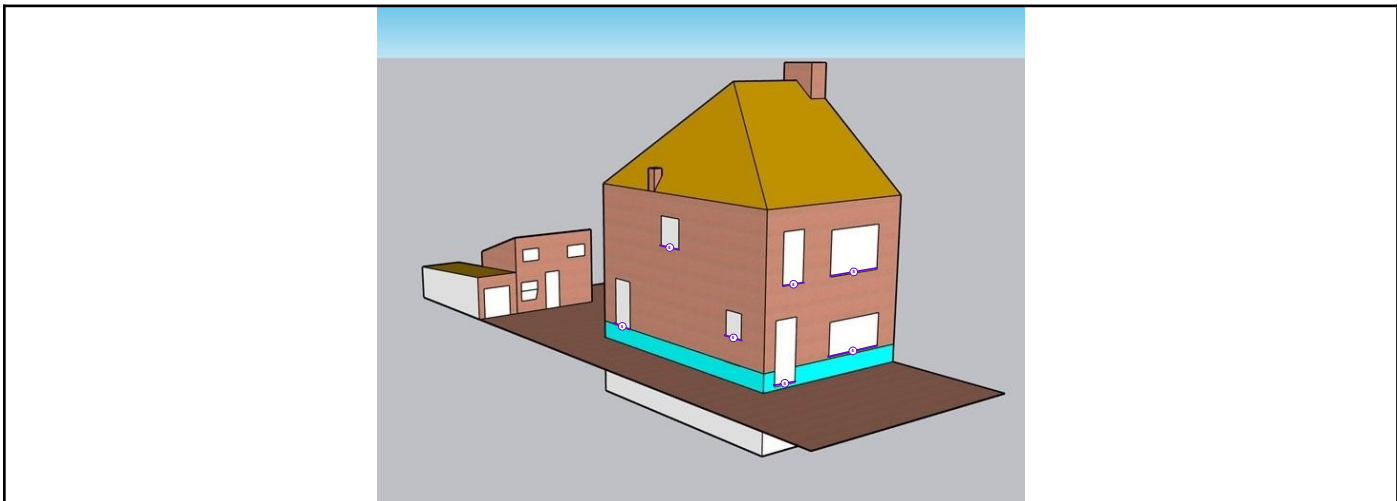
Plan 1.8: gevelplan links

Beschrijving	Type	Actie
5. Dorpels	Advies	-

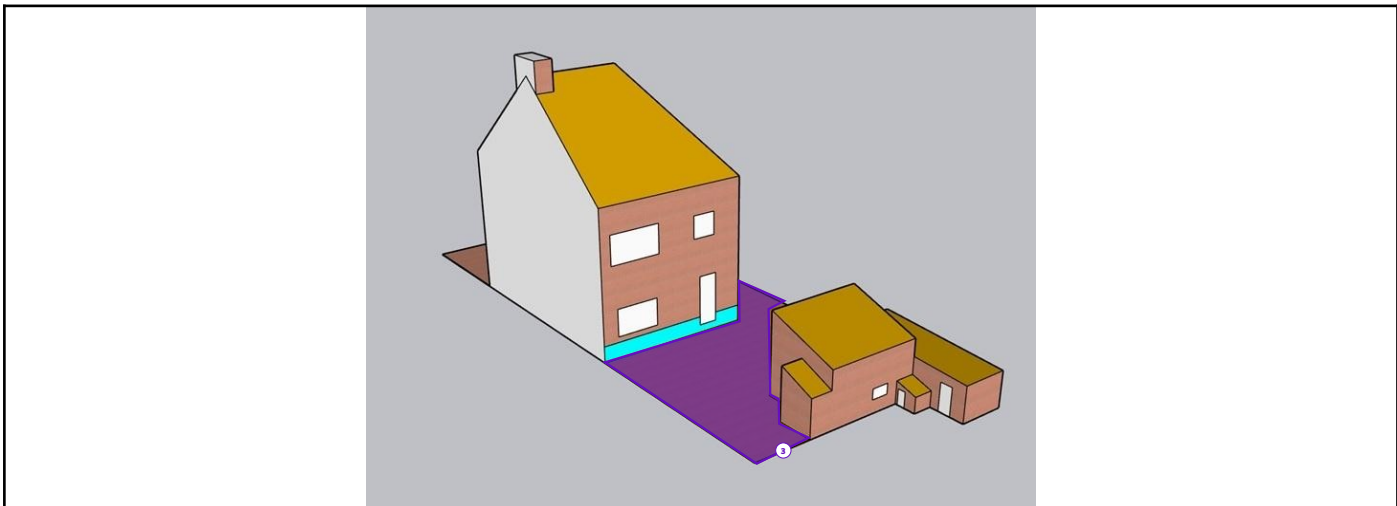
Plan 1.11: gevelplan rechts

Beschrijving	Type	Actie
3. buizen afvoer controleputten	Beperking	-

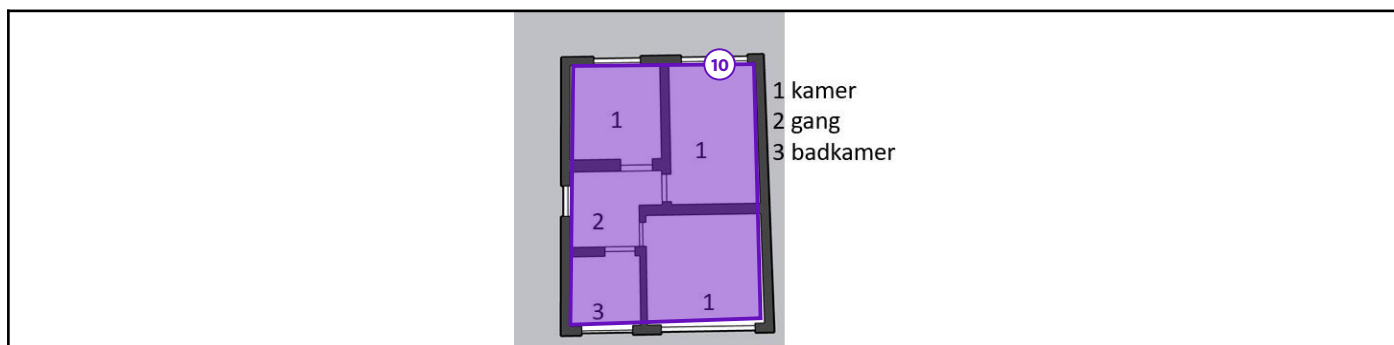
Plan 1.13: verdieping

Beschrijving	Type	Actie
10. Pleister plafonds niet zichtbaar Plafonds bestaande uit voorzetpanelen	Advies	-

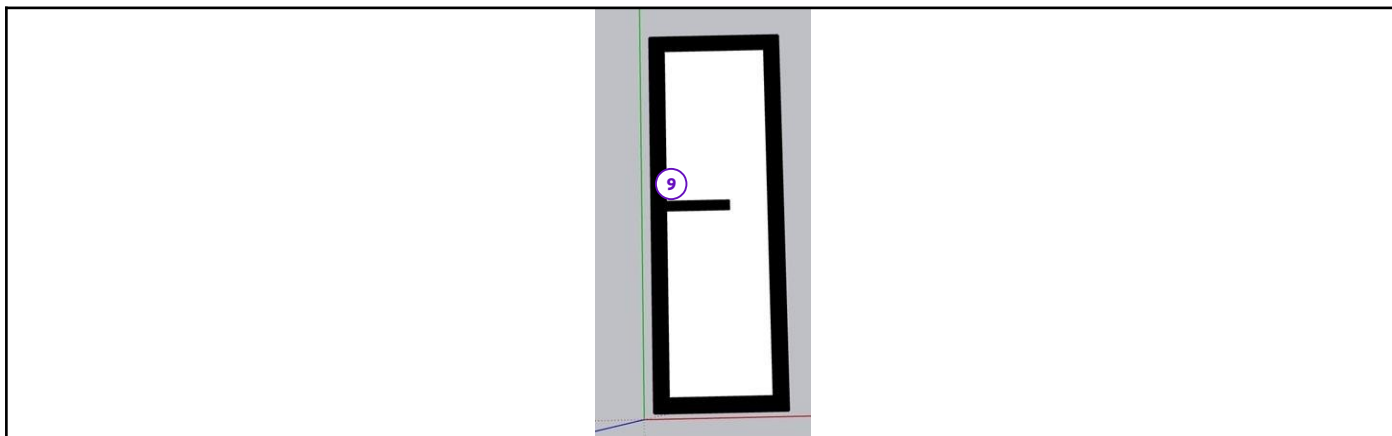
Plan 1.19: kelder

Beschrijving	Type	Actie
9. verwarmingsketel	Advies	-

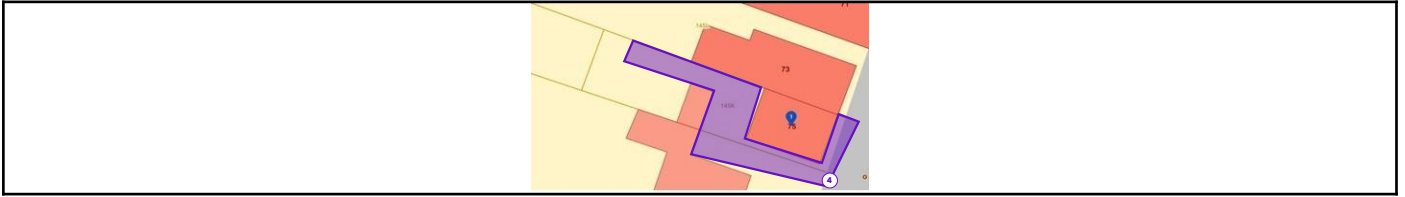
Plan 1.20: geopunt

Beschrijving	Type	Actie
4. bestrating	Advies	-

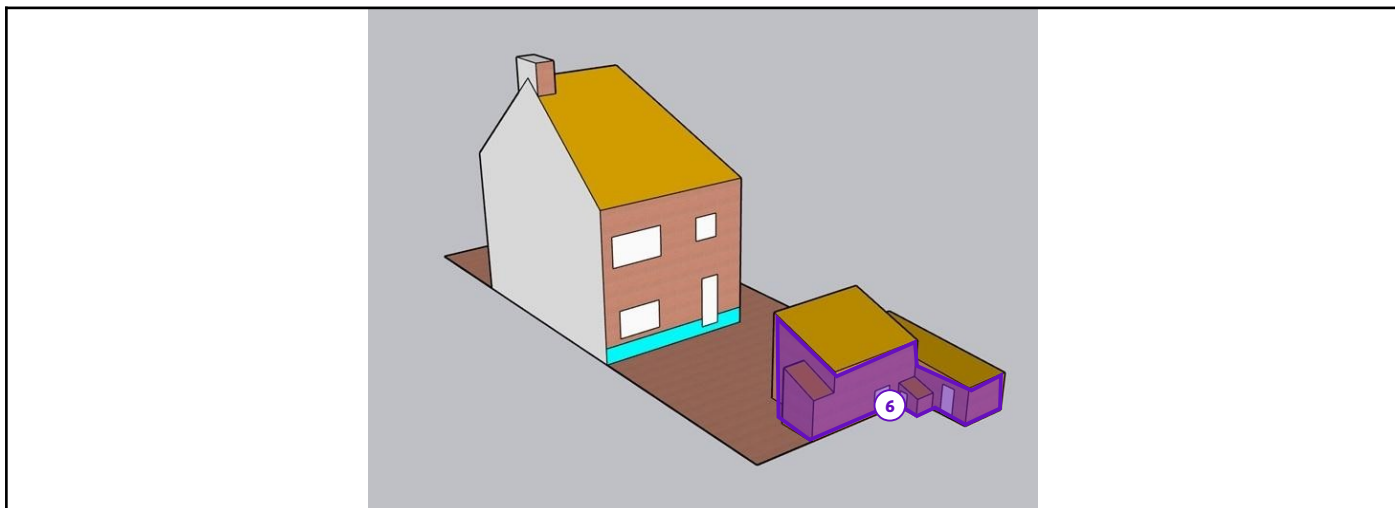
Plan 2.4: gevelplan rechts

Beschrijving	Type	Actie
6. muren bestaande uit baksteen	Advies	-

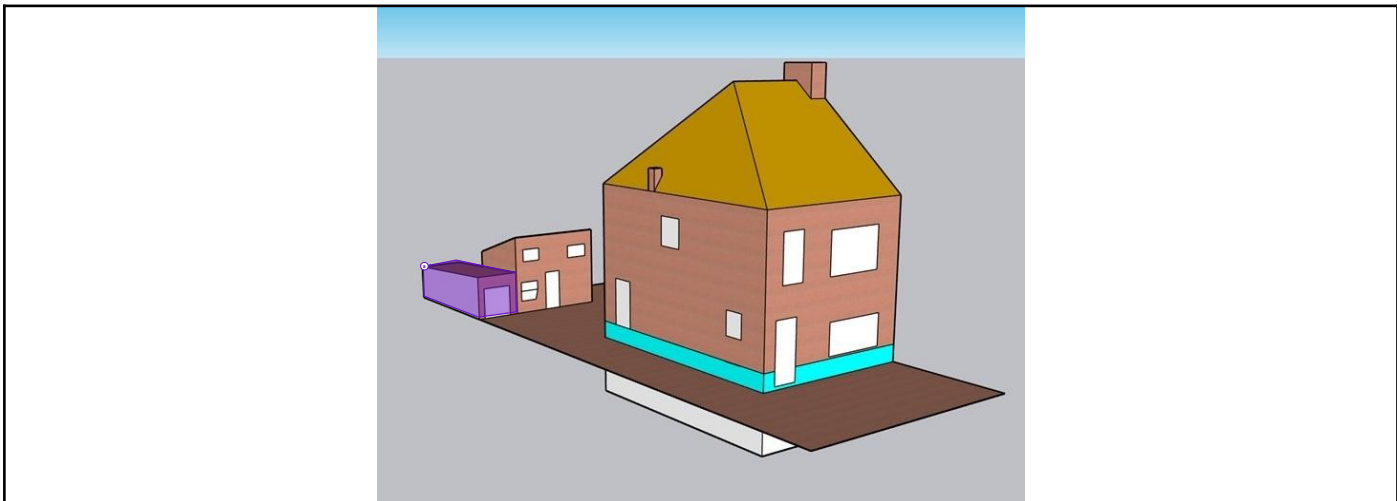
Plan 3.2: gevelplan links

Beschrijving	Type	Actie
8. Garage	Advies	-

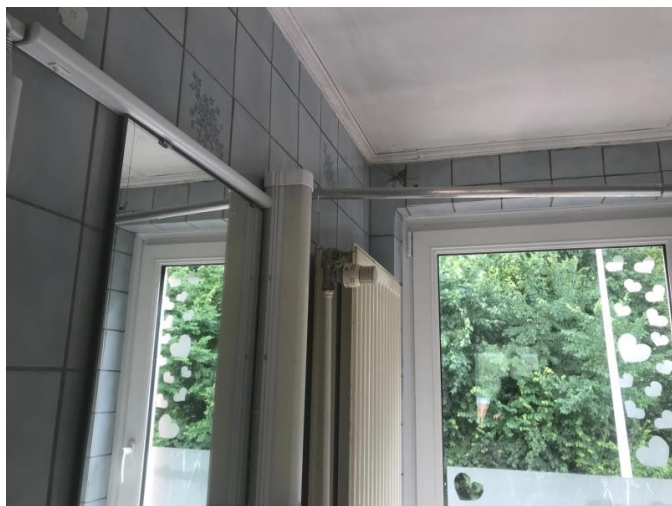
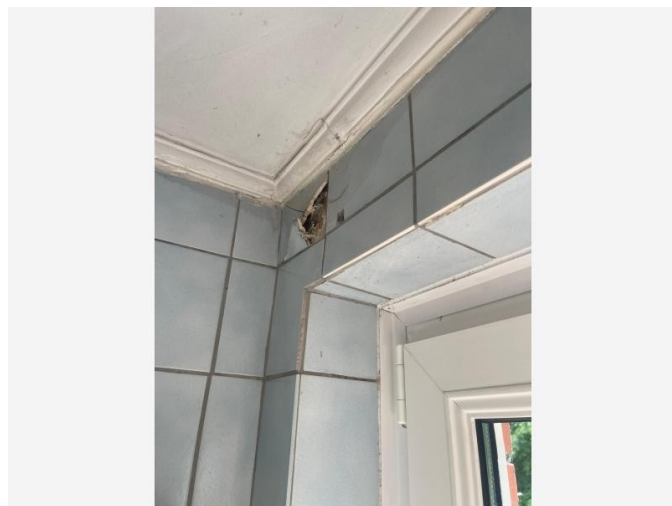
Beschrijving	Mastiek
Omgeving	Binnen
Primaire drager	Wandopening verticaal (raam, deur, ...)
Bindmiddel van materiaal	Kitten, mastiek, pasta
Gebondenheid op basis van bindmiddel	Hecht
Hoeveelheid (gewicht - aantal)	<ul style="list-style-type: none">• 1,00 kg - 1 stuk
Totaal gewicht	1,00 kg
Identificatiemethode	Een monstername door de asbestdeskundige met laboanalyse door een asbestlabo.
Destructieve handeling voor identificatie	Nee
Opmerking	<p>De hoeveelheid is een zo nauwkeurig mogelijke opmeting. Hieraan kunnen evenwel geen rechten worden ontleend.</p> <p>Tijdens de inspectie werd vastgesteld dat enkel de ramen van de achterbouw waren afgewerkt met asbestverdachte mastiek. Deze mastiek werd conform het Inspectieprotocol Asbestinventarisatie bemonsterd.</p> <p>Het laboratoriumresultaat voor dit staal was negatief, wat betekent dat in de onderzochte mastiek geen asbestvezels werden aangetoond.</p> <p>Andere ramen of aansluitingen in het gebouw vertoonden geen mastiektoepassingen die als asbestverdacht worden beschouwd.</p>

Conclusie

Geen asbest

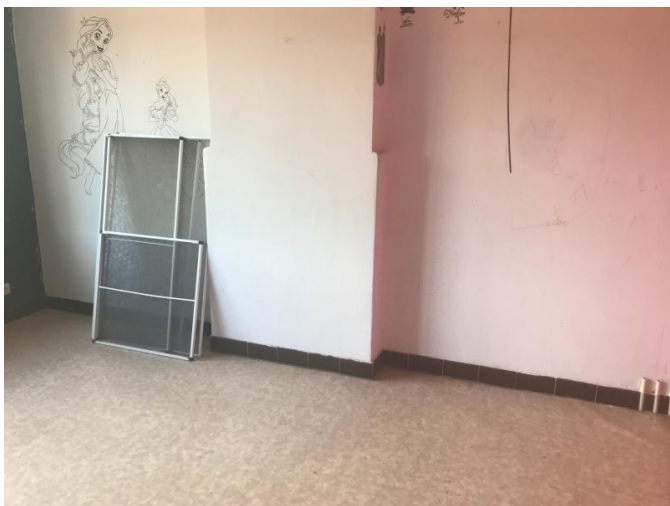
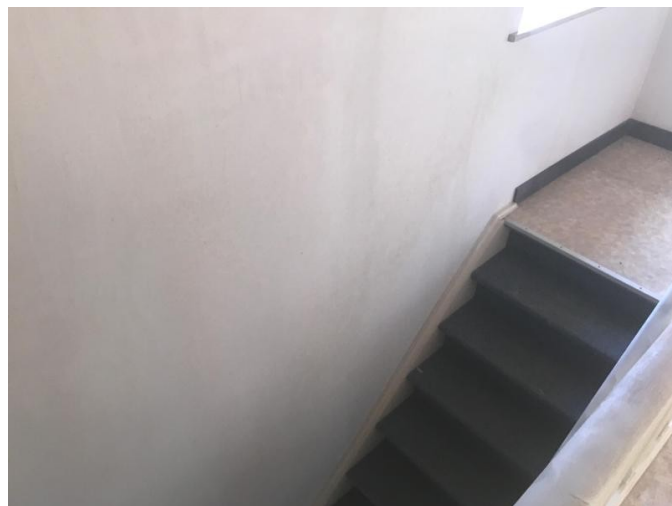
Fiche 18: vloerzeil

Geen asbest

#	Type	Referentie	Resultaat
18.1	Puntmonster	vloer boven	Geen asbest

Beschrijving	vloerzeil
Omgeving	Binnen
Primaire drager	Vloer
Bindmiddel van materiaal	Karton - papier - viltachtig
Gebondenheid op basis van bindmiddel	Niet-hechtgebonden
Hoeveelheid (oppervlakte - aantal)	• 55,00 m ² - 1 stuk
Totale oppervlakte	55,00 m ²
Identificatiemethode	Een monstername door de asbestdeskundige met laboanalyse door een asbestlabo.
Destructieve handeling voor identificatie	Nee

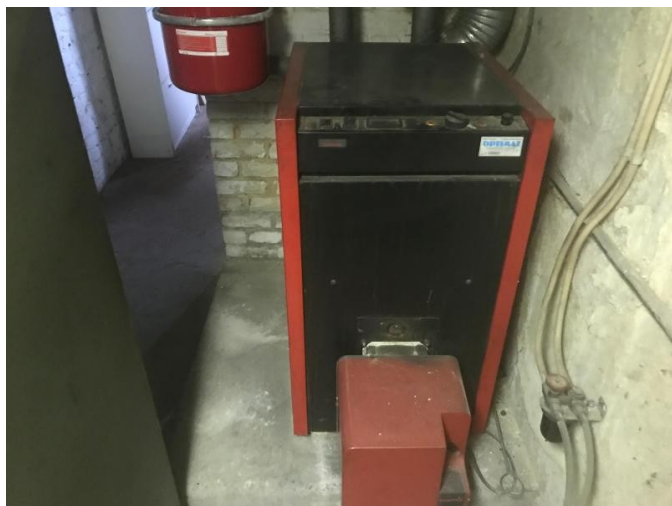
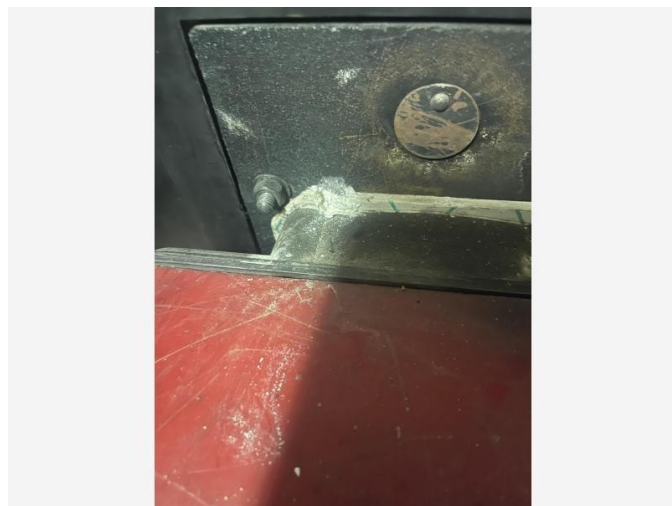
Fiche 19: Pakking CV-ketel

Geen asbest

#	Type	Referentie	Resultaat
19.1	Puntmonster	dichting verwarming	Geen asbest

Beschrijving	Pakking CV-ketel
Omgeving	Binnen
Primaire drager	CV-ketel
Bindmiddel van materiaal	Karton - papier - viltachtig
Gebondenheid op basis van bindmiddel	Niet-hechtgebonden
Hoeveelheid (gewicht - aantal)	<ul style="list-style-type: none">• 0,10 kg - 1 stuk
Totaal gewicht	0,10 kg
Identificatiemethode	Een monstername door de asbestdeskundige met laboanalyse door een asbestlabo.
Destructieve handeling voor identificatie	Nee
Opmerking	De hoeveelheid is een zo nauwkeurig mogelijke opmeting. Hieraan kunnen evenwel geen rechten worden ontleend.
