Asbestinventarisatetest

Rijksweg 357/1, 3650 Dilsen-Stokkem

Attestnummer : 20260505-000346.001

Asbestveilig (maar niet asbestvrij)

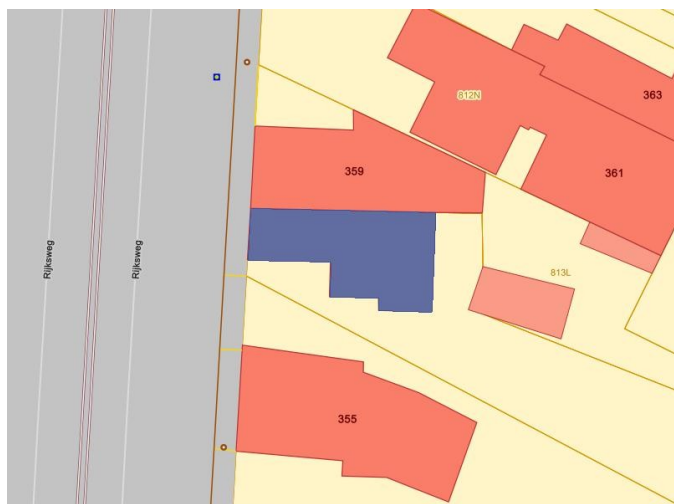
Zone 1: Hoofdgebouw

- 4** **Asbestmaterialen**
- 0 Beperkingen
- 0 Uitsluitingen
- 0 Roerende goederen
- 0 Puin, steenslag, (water)bodem
- 0 Adviezen
- 3** **Geen asbest**
