# Asbestinventarisatetest

Kloosterstraat 1, 3960 Bree

Attestnummer : 20250806-000262.000

Uitgegeven op : 06.08.2025

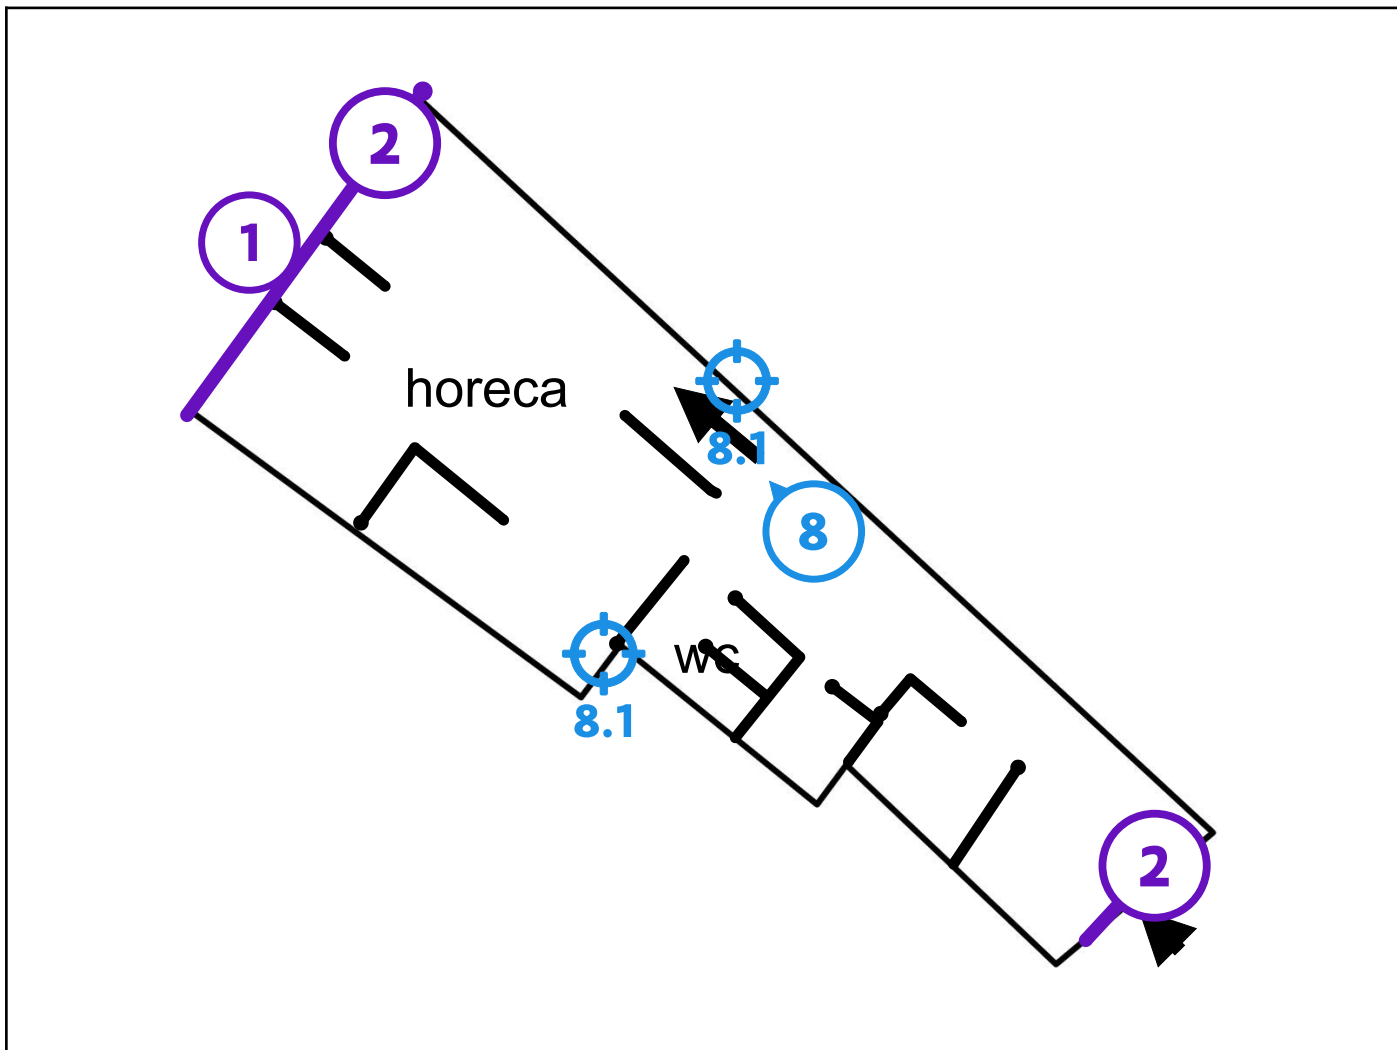
## Plan 1.1: nv0

Beschrijving	Type	Actie
1. raamtabletten en deurdorpels in natuursteen	Advies	-
2. siliconen ramen	Advies	-
8. pleister wanden	Geen asbest	-
8.1 Code: c151	Mengmonster	-

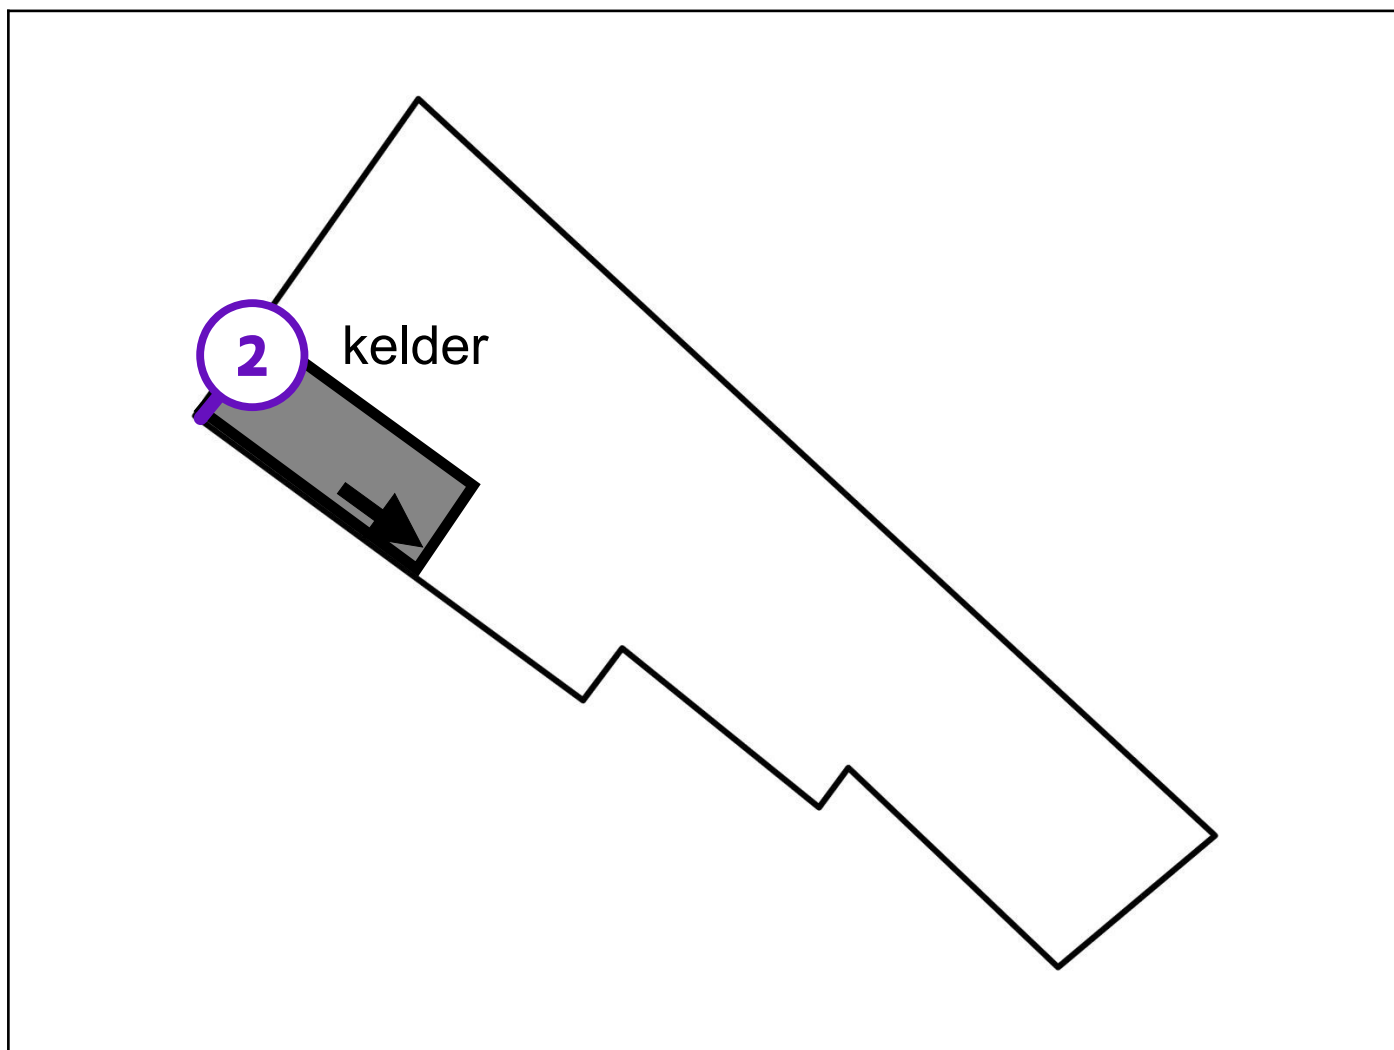
## Plan 1.2: kelder

Beschrijving	Type	Actie
2. siliconen ramen	Advies	-

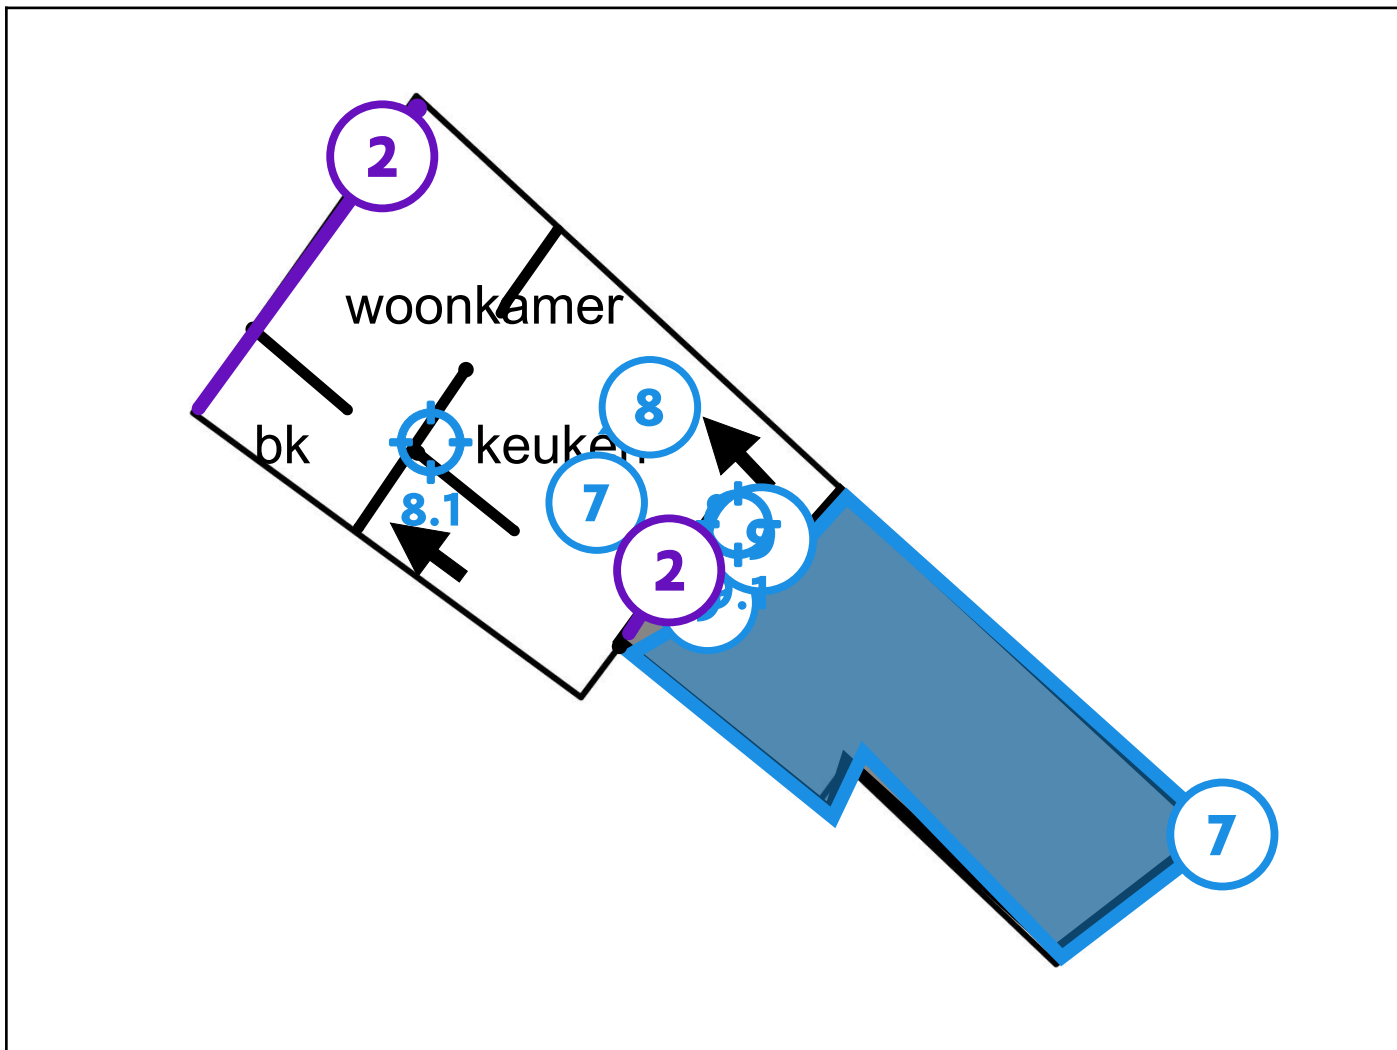
## Plan 1.3: nv1

Beschrijving	Type	Actie
2. siliconen ramen	Advies	-
7. roofing dak achterbouw	Geen asbest	-
8. pleister wanden	Geen asbest	-
8.1 Code: c151	Mengmonster	-
9. mastiek 1 oud vensterraam	Geen asbest	-
9.1 Code: c152	Puntmonster	-

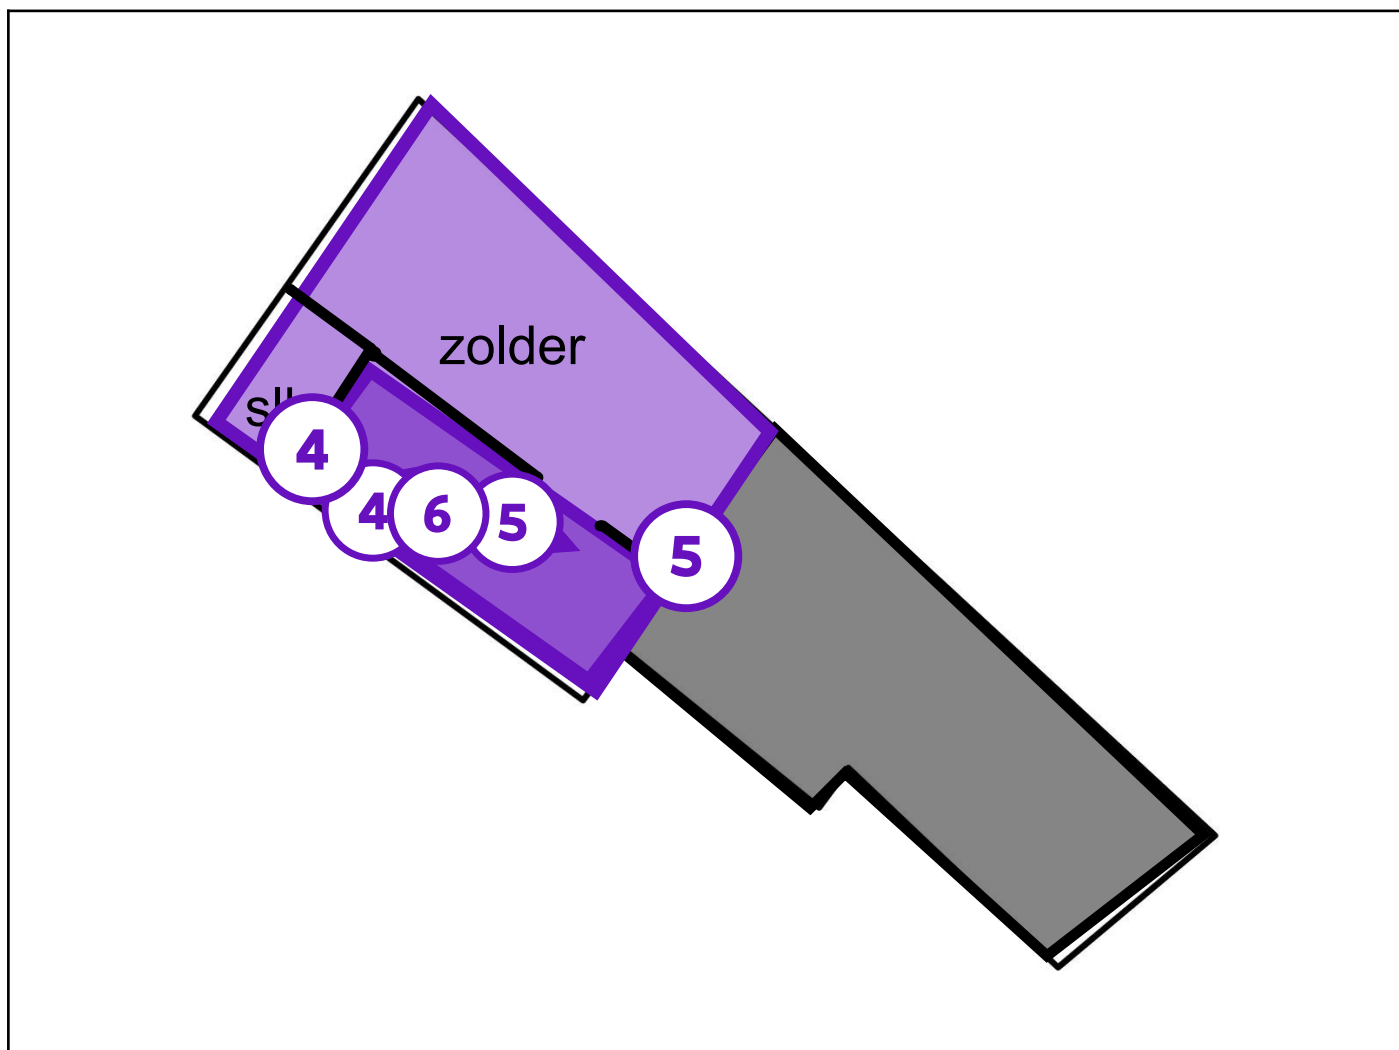
## Plan 1.4: nv2

Beschrijving	Type	Actie
4. Vloerzeil ( niet asbestverdacht)	Advies	-
5. Onderdak van de woning is uit doek	Advies	-
6. plafonds in gipskartonplaten	Advies	-

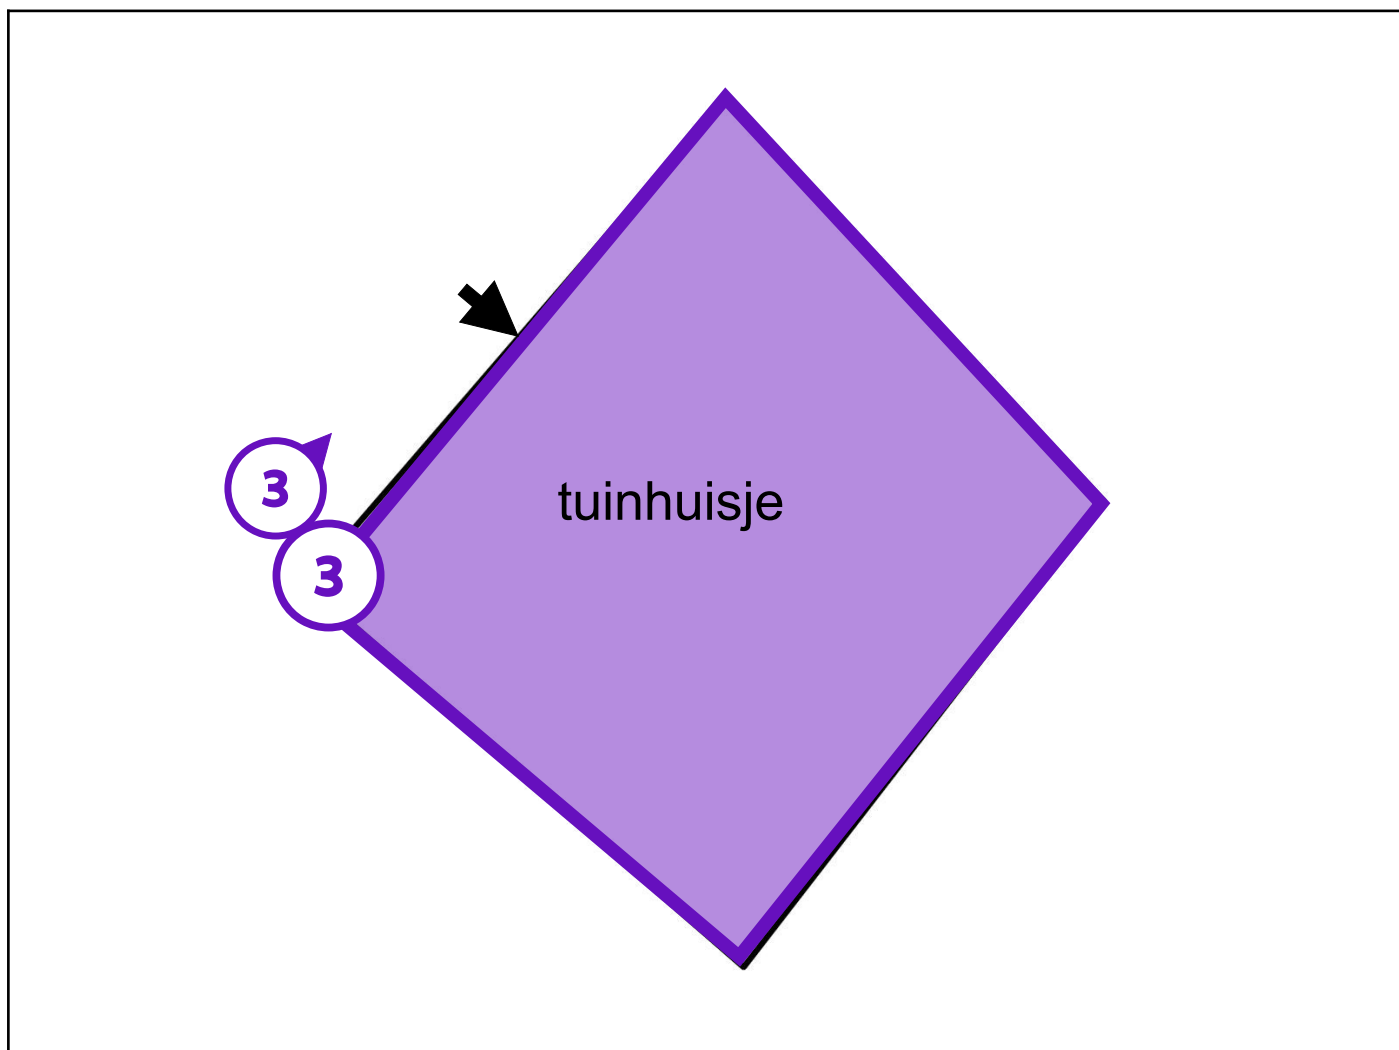
## Plan 2.1: tuinhuisje plan

Beschrijving	Type	Actie
3. tuinhuisje	Advies	-
