Asbestinventarisatetest

Vlessersweg 41, 3650 Dilsen-Stokkem

Attestnummer : 20260331-000419.000

Uitgegeven op : 31.03.2026

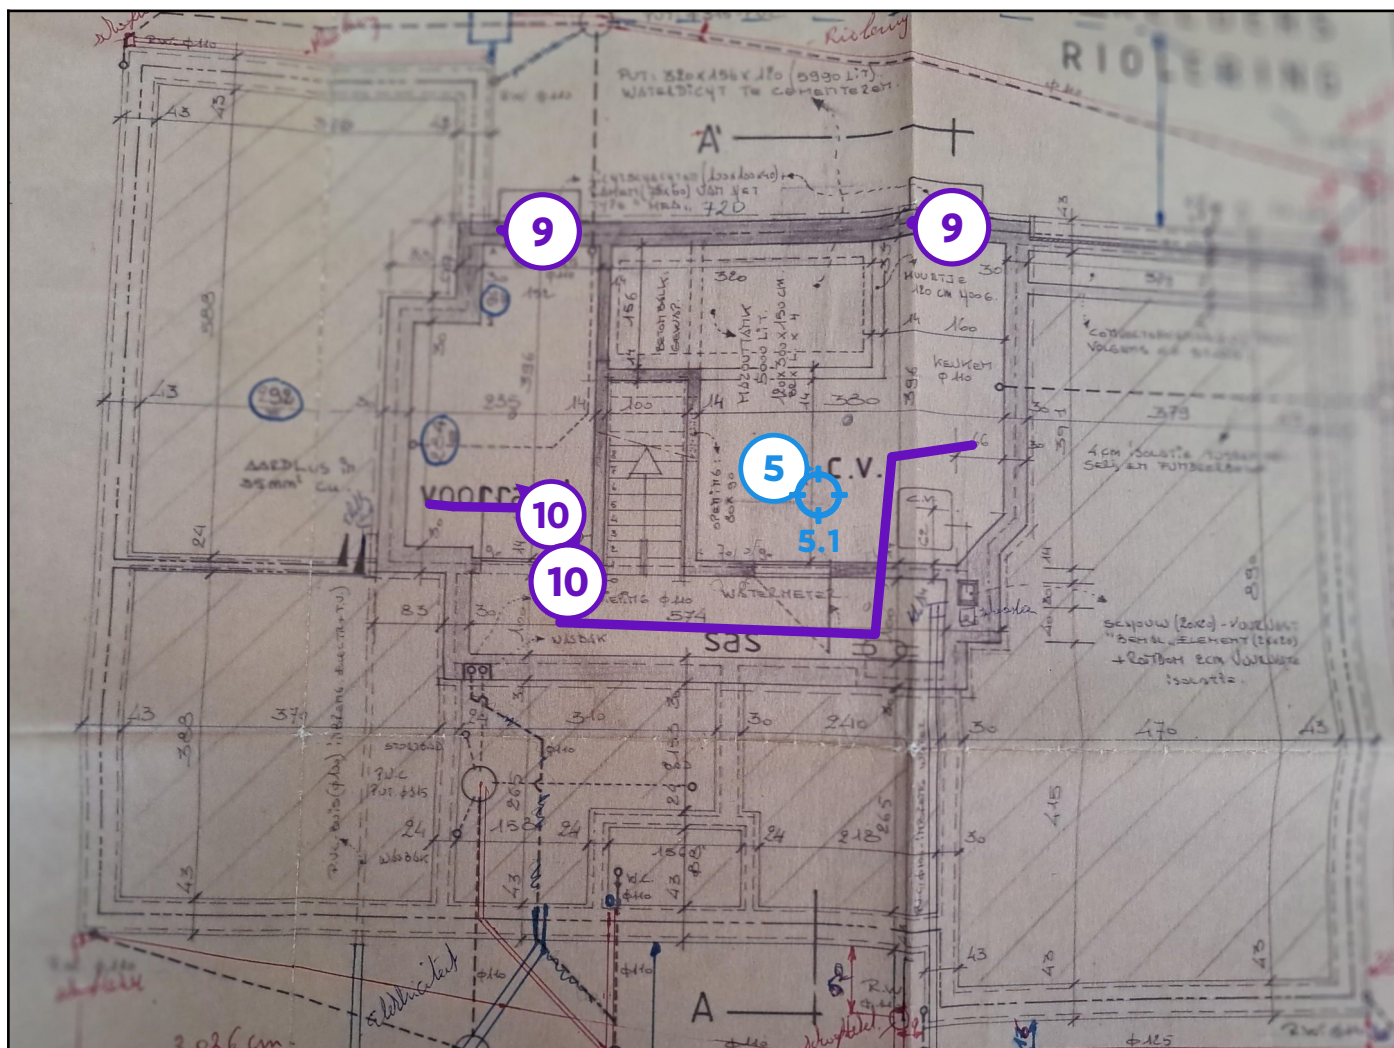
Plan 1.1: kelder

Beschrijving	Type	Actie
5. Pakking CV-brander	Geen asbest	-
5.1 Code: f902	Puntmonster	-
9. siliconen ramen	Overige ruimte of materiaal	-
10. Leidingsisolatie (niet asbestverdacht)	Overige ruimte of materiaal	-

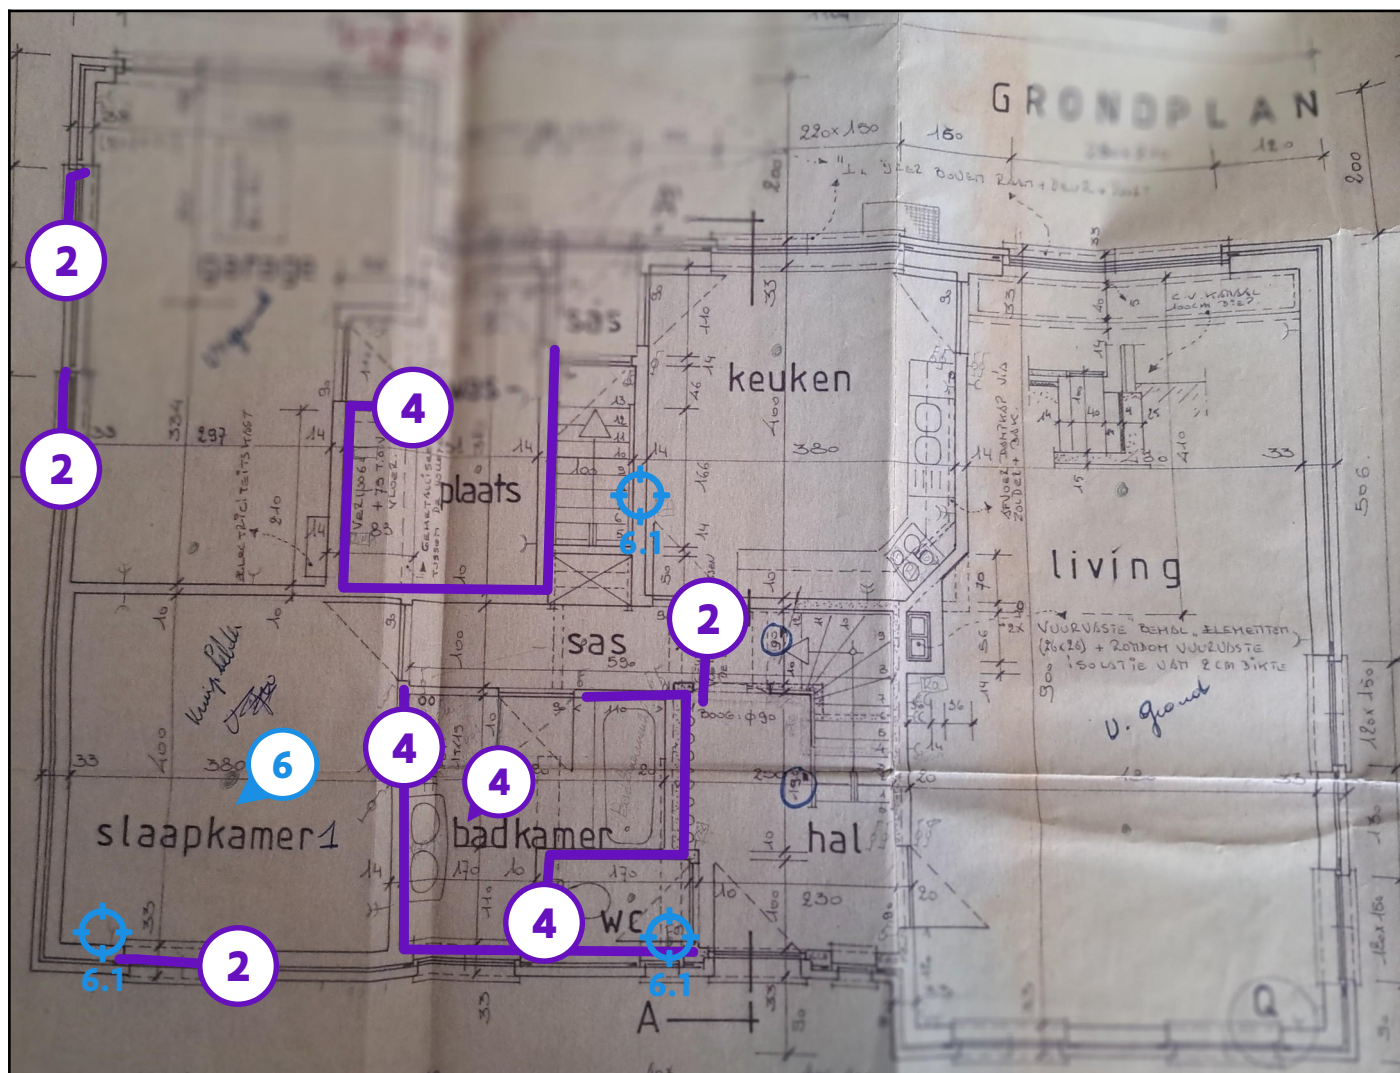
Plan 1.2: nv0

Beschrijving	Type	Actie
2. raamtabletten en deurdorpels in natuursteen	Advies	-
4. eventueel tegellijn badkamer en wc en waspl	Advies	-
6. pleister wanden	Geen asbest	-
6.1 Code: f901	Mengmonster	-

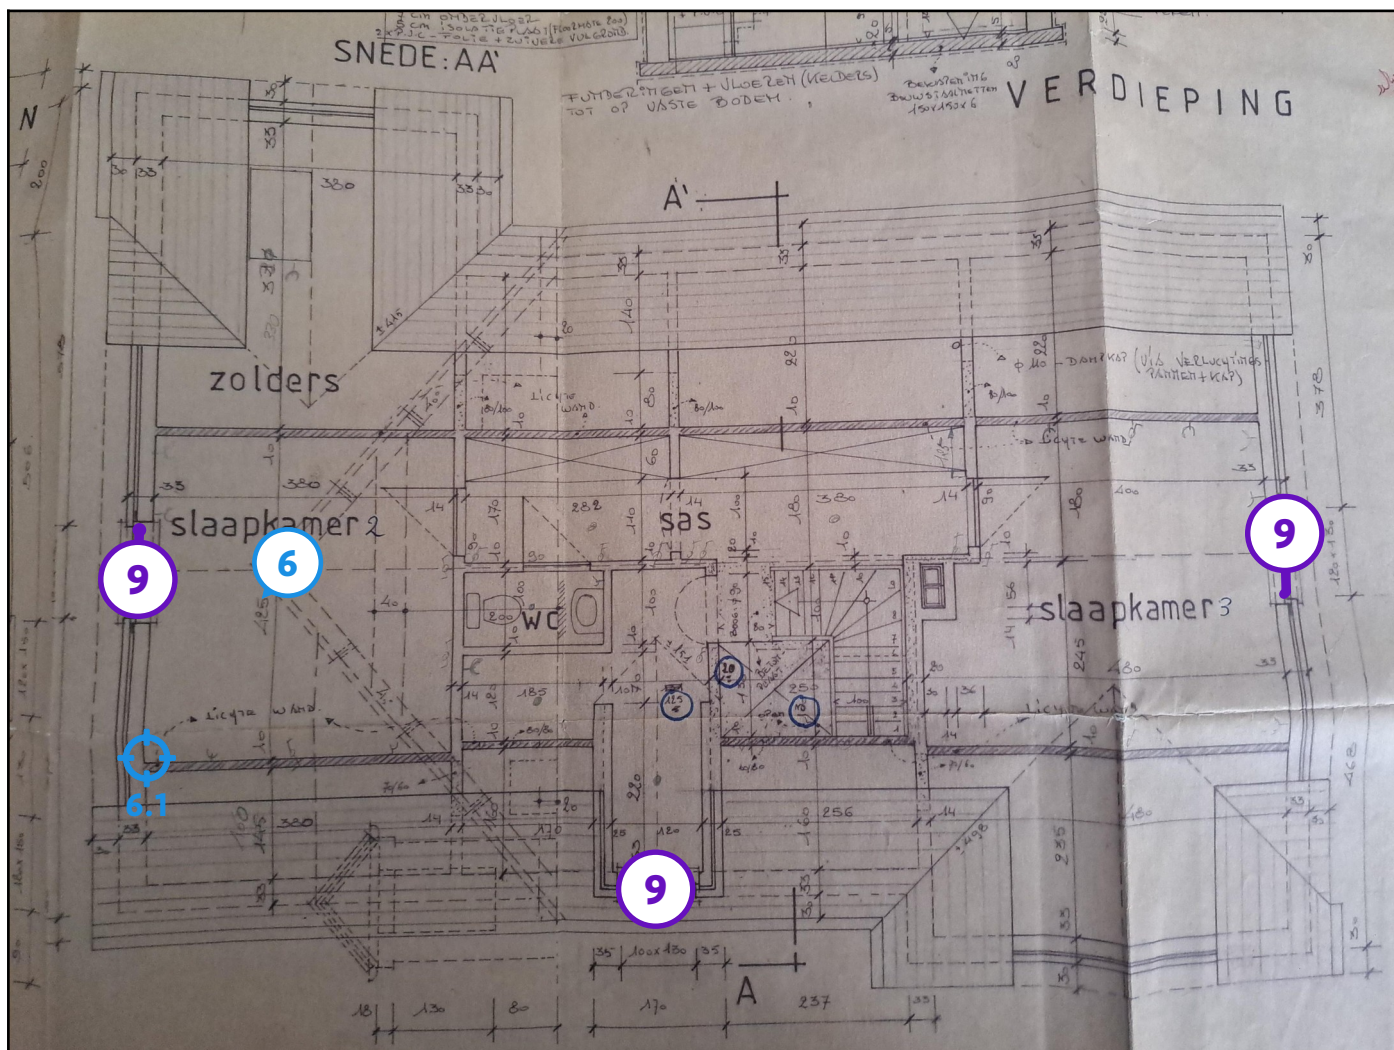
Plan 1.3: nv1

Beschrijving	Type	Actie
6. pleister wanden	Geen asbest	-
6.1 Code: f901	Mengmonster	-
9. siliconen ramen	Overige ruimte of materiaal	-

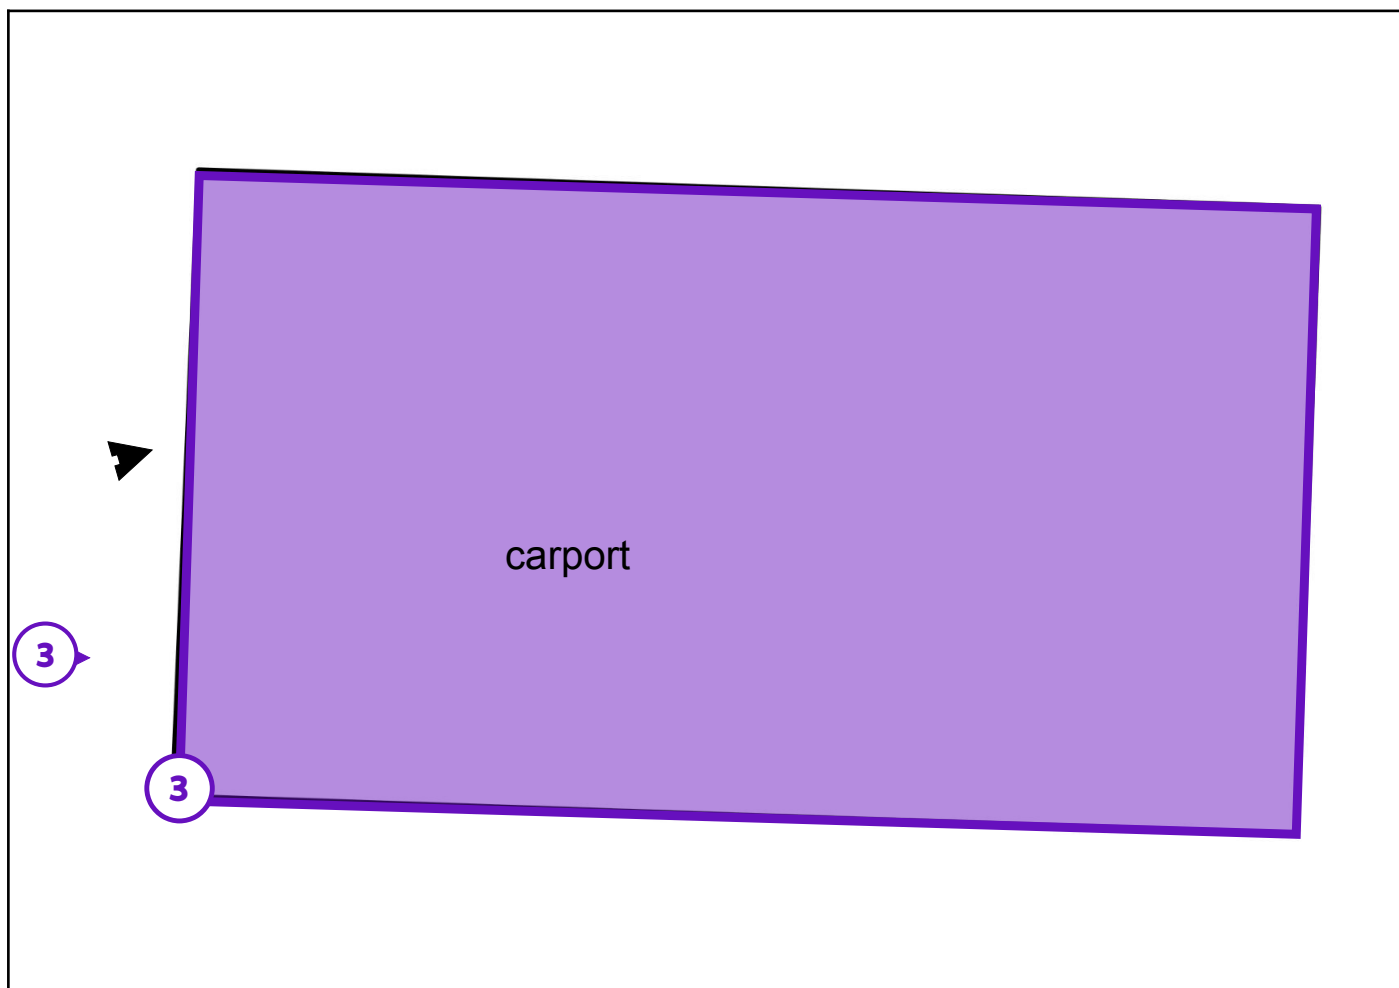
Plan 2.1: carport plan

Beschrijving	Type	Actie
3. Tuinhuis en carport	Advies	-

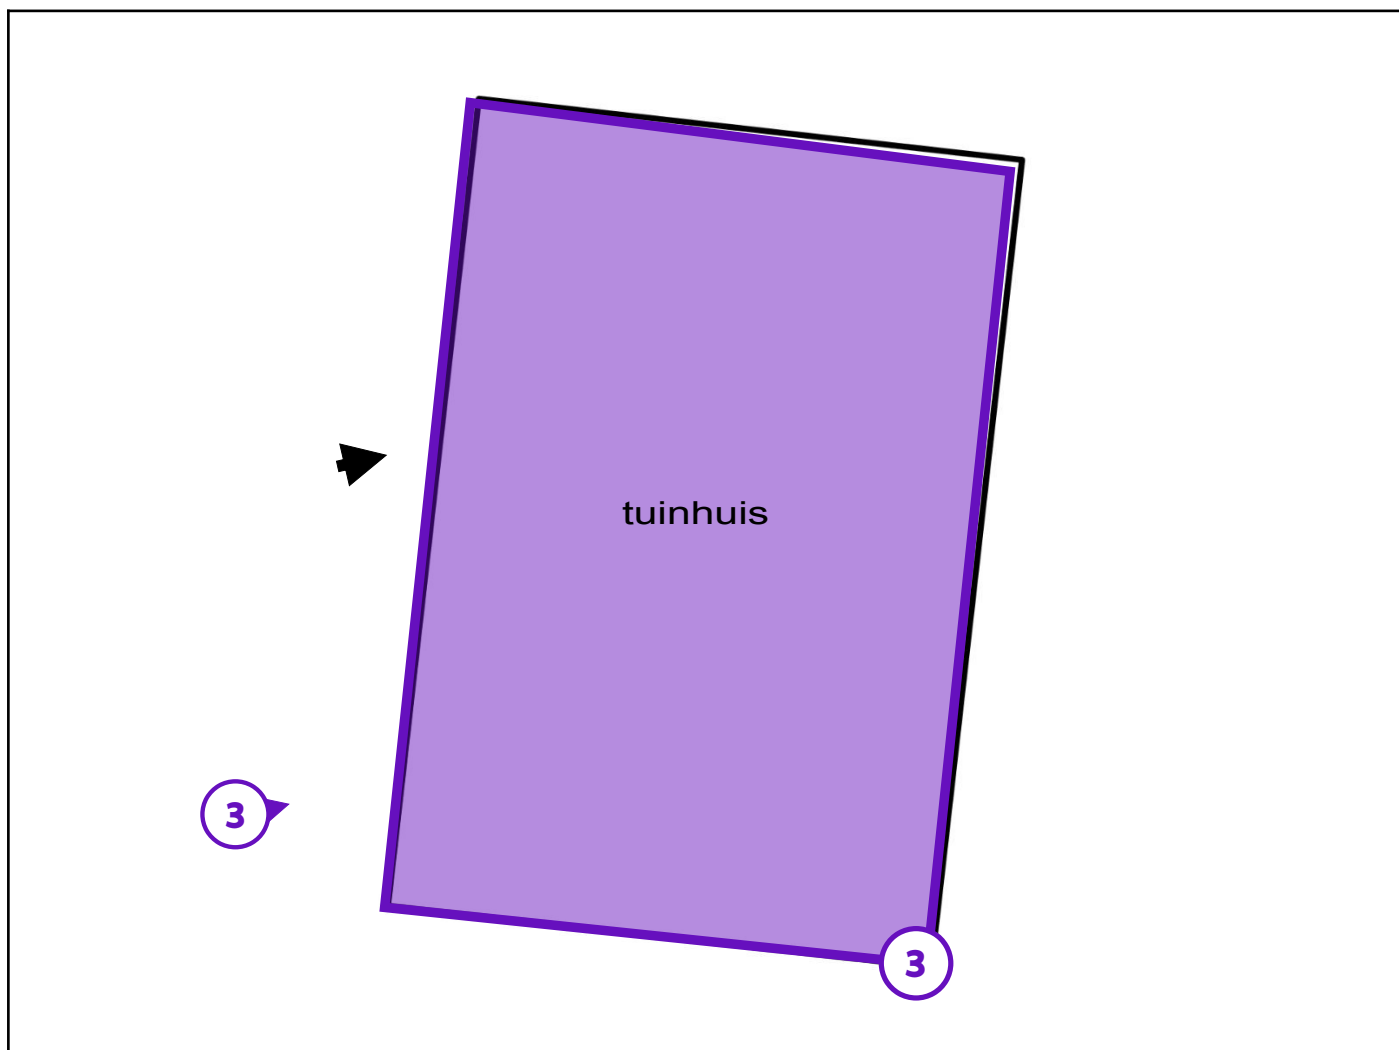
Plan 3.1: tuinhuis

Beschrijving	Type	Actie
3. Tuinhuis en carport	Advies	-

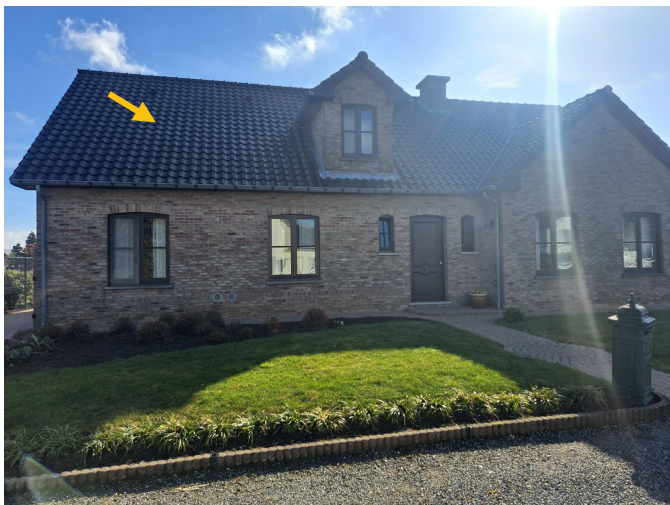
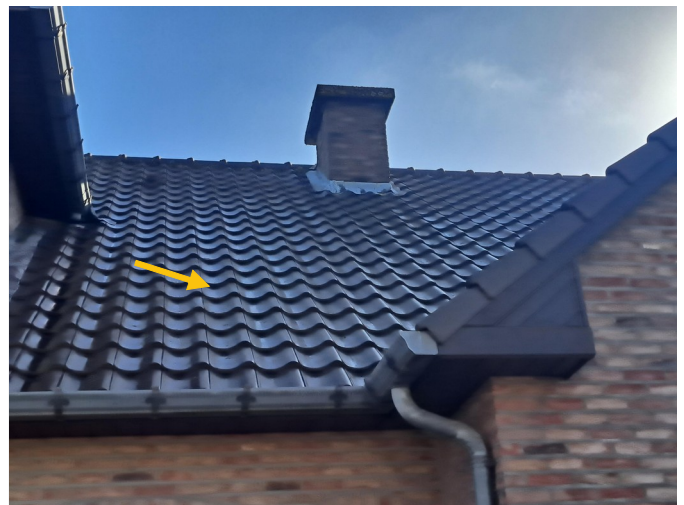
Beschrijving	Notitie	Terug te vinden op plannen
Fiche 7: Dakbedekking in dakpannen (niet verdacht)	De dakbedekking is niet-asbestverdacht.	Plan 1.4: dakenplan
Fiche 8: Onderdak (niet-asbestverdacht)	biplex folie	Plan 1.4: dakenplan
Fiche 9: siliconen ramen	-	Plan 1.1: kelder Plan 1.3: nv1 Plan 1.5: nv0 kopie
Fiche 10: Leidingisolatie (niet asbestverdacht)	De leidingisolatie bevat geen waarneembare asbestverdachte materialen.	Plan 1.1: kelder
