# Asbestinventarisatetest

Rozenlaan 10, 2861 Sint-Katelijne-Waver

Attestnummer : 20260609-000366.000

Uitgegeven op : 09.06.2026

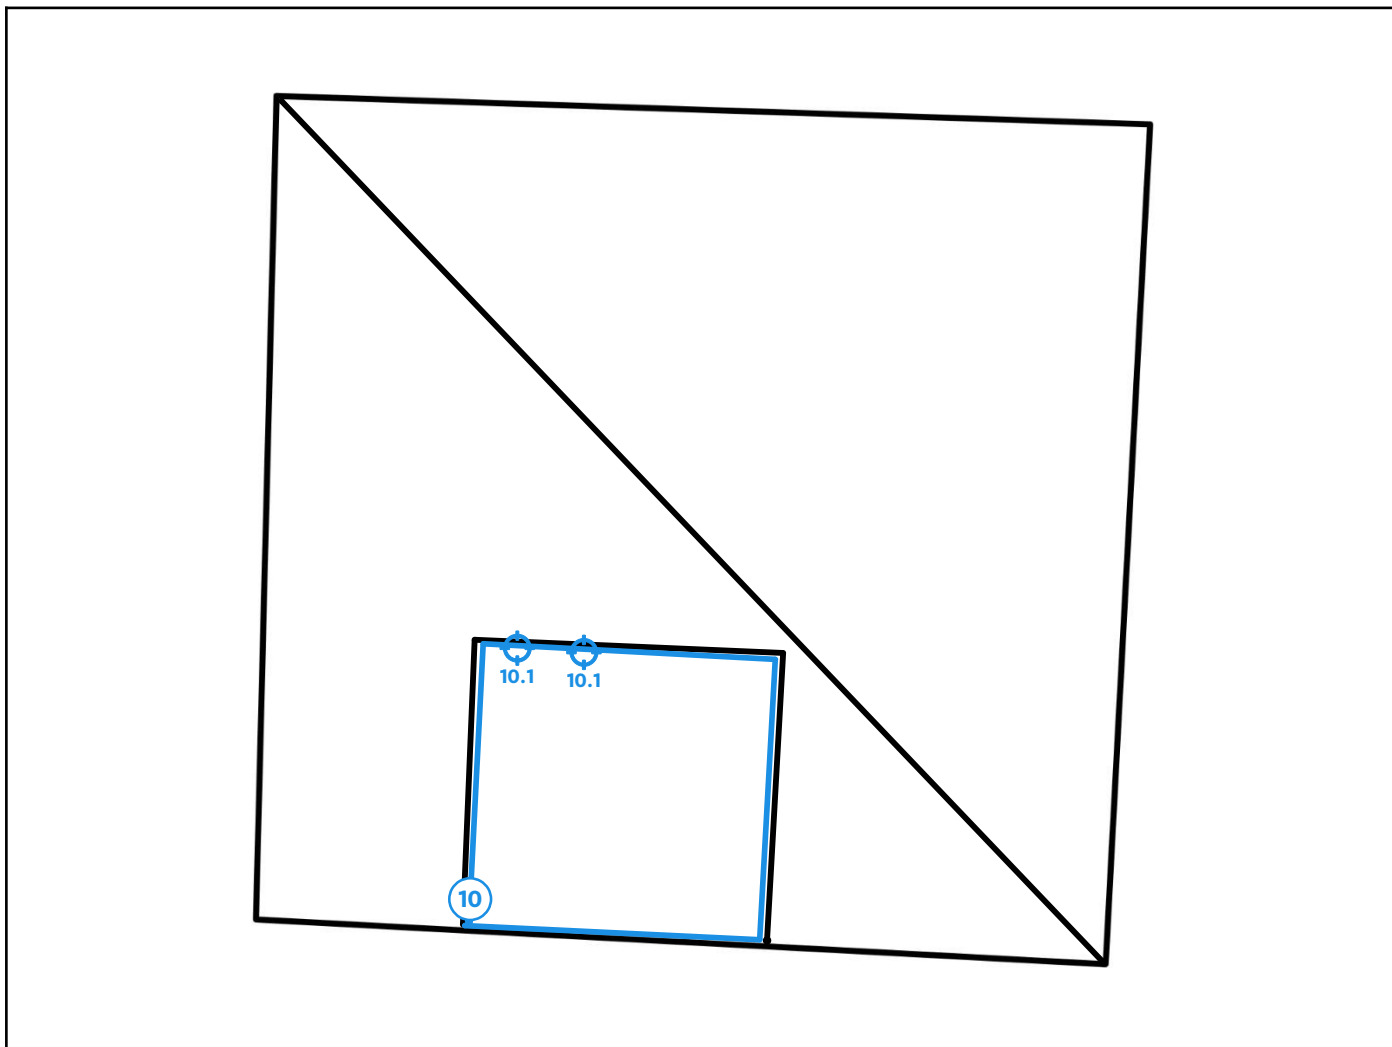
## Plan 1.1: Hoofdgebouw plan kelder

Beschrijving	Type	Actie
10. Kelder cementering	Geen asbest	-
10.1 Code: MM06	Mengmonster	-

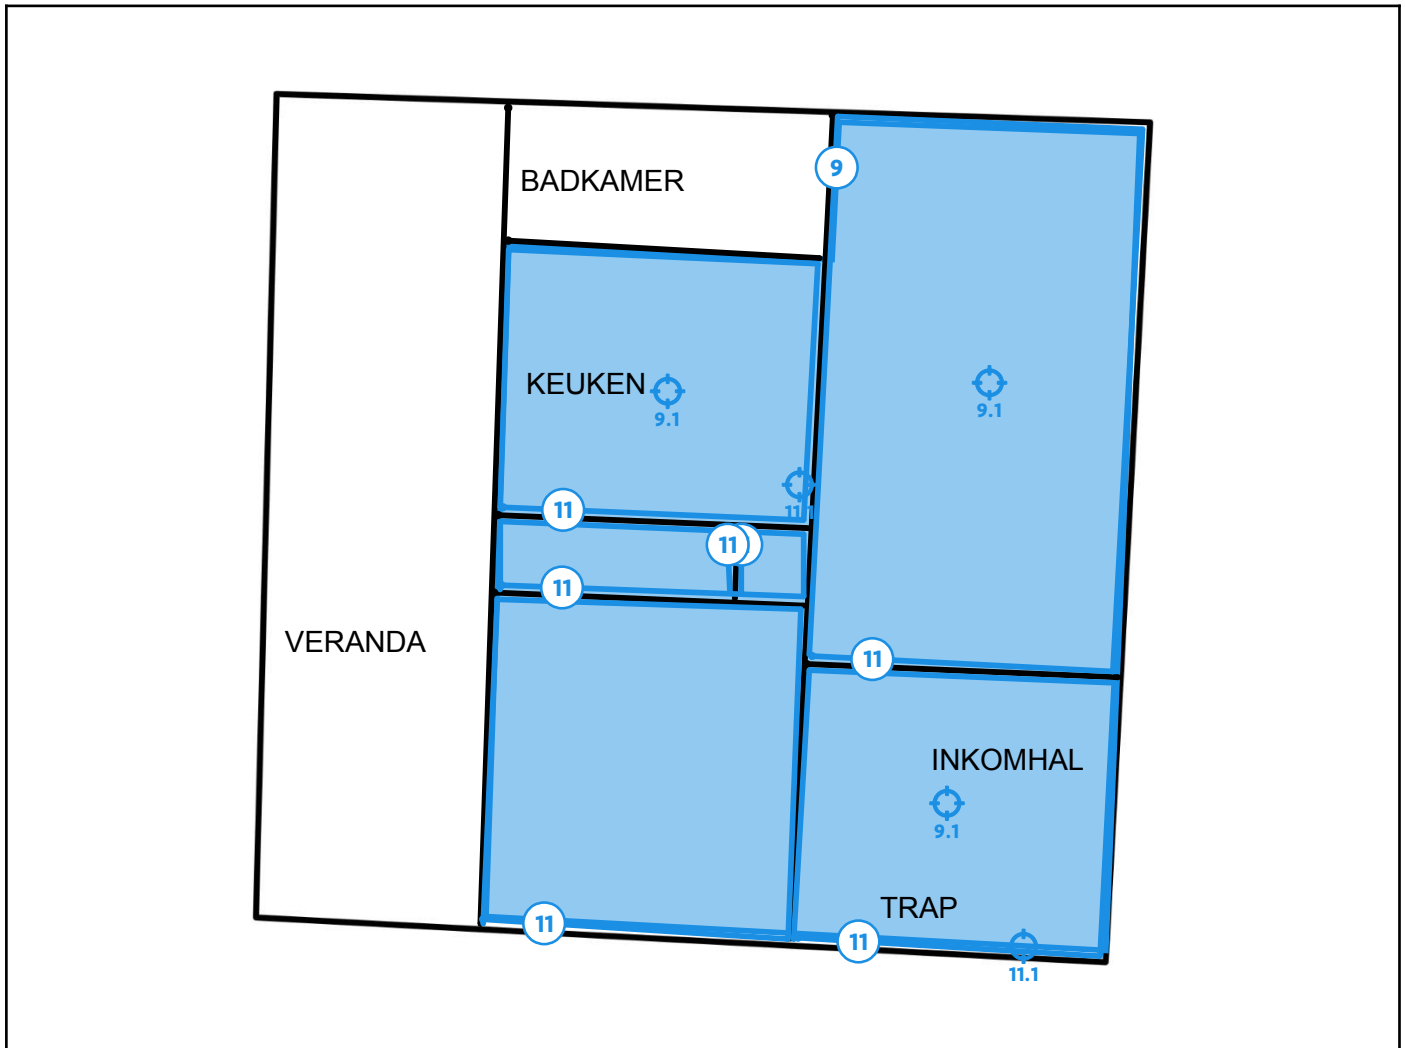
## Plan 1.2: Hoofdgebouw plan gelijkvloers

Beschrijving	Type	Actie
9. Pleisterwerk plafonds	Geen asbest	-
9.1 Code: MM03	Mengmonster	-
11. Pleisterwerk muren	Geen asbest	-
11.1 Code: MM02	Mengmonster	-

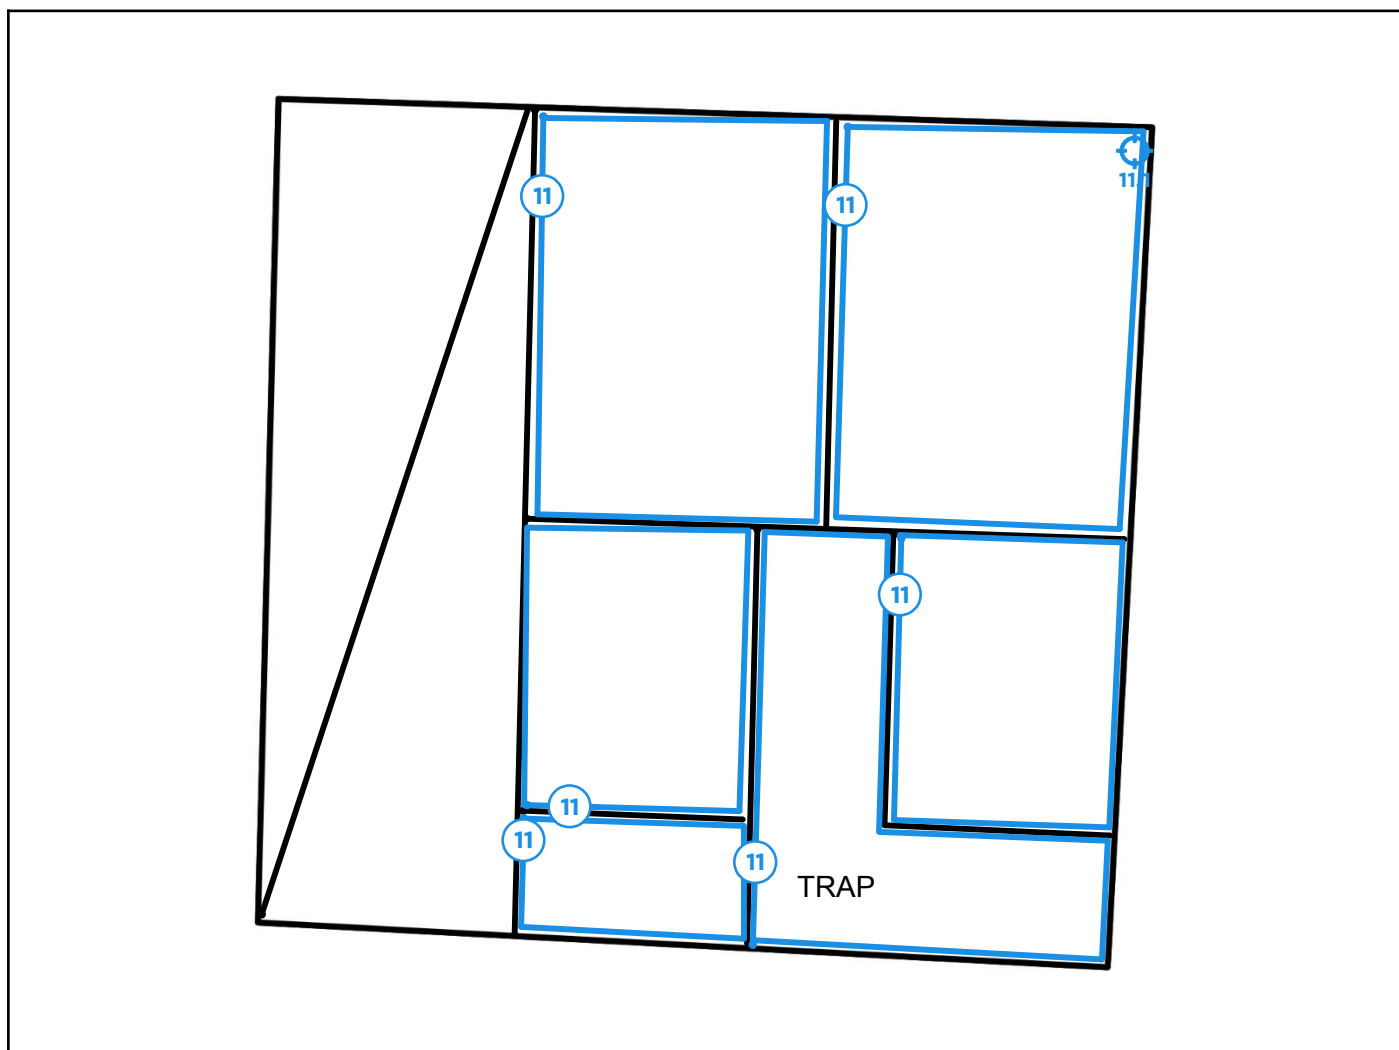
## Plan 1.4: Hoofdgebouw plan 1ste verdieping

Beschrijving	Type	Actie
11. Pleisterwerk muren	Geen asbest	-
11.1 Code: MM02	Mengmonster	-

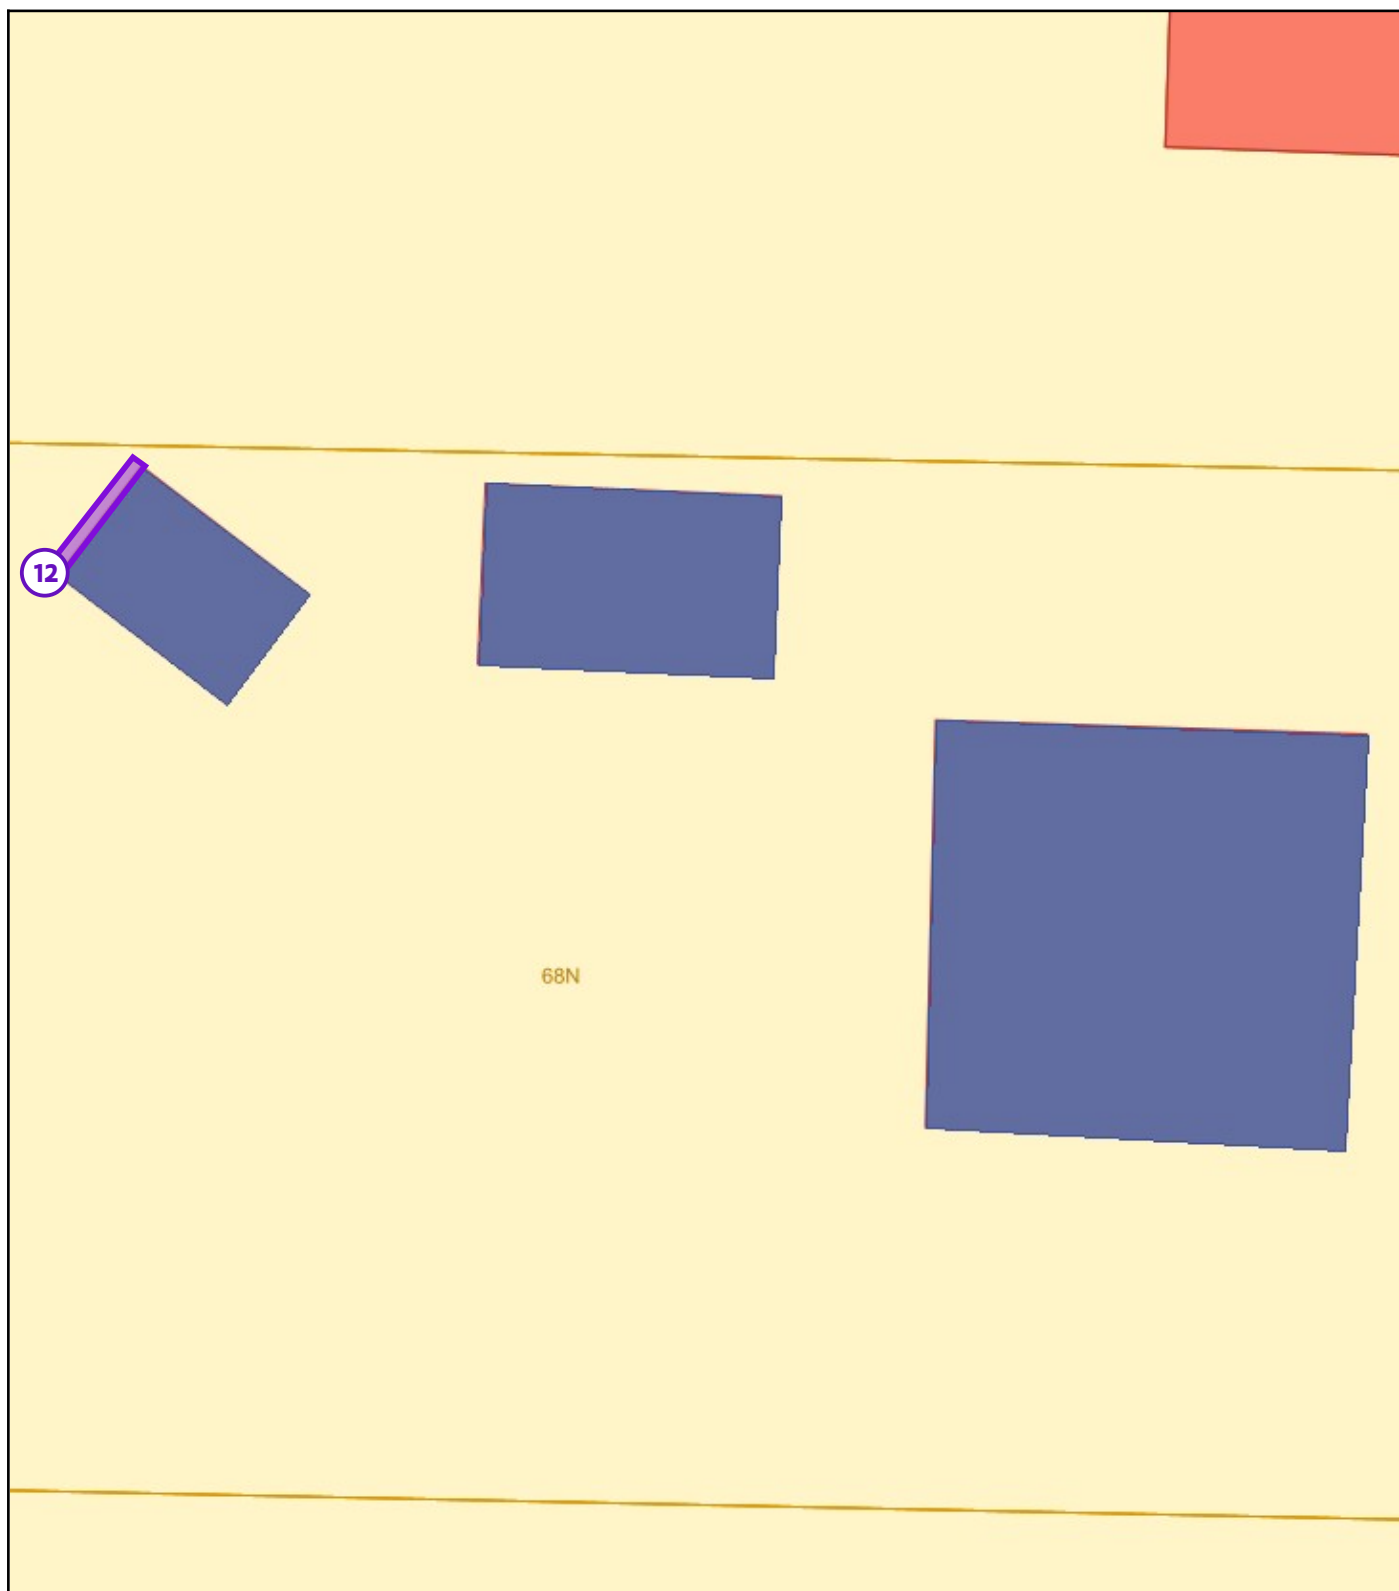
## Plan 4.2: Afdruipzones/afvloeizones

12. Tuinberging	Afdruipzone/afvloeizone	-
-----------------	-------------------------	---

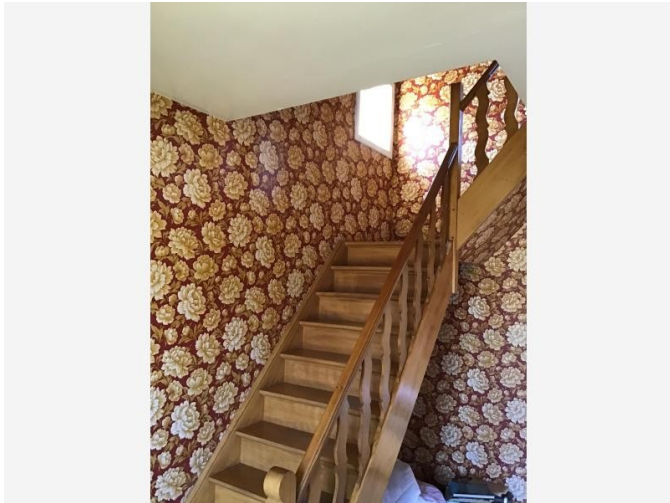
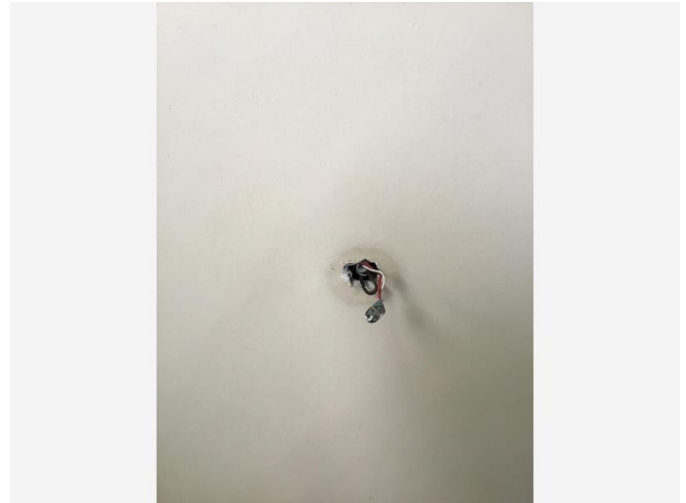
## Fiche 9: Pleisterwerk plafonds

Geen asbest

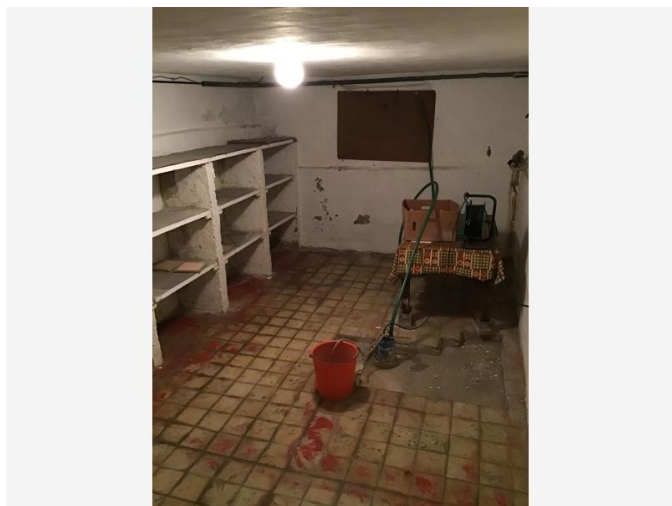
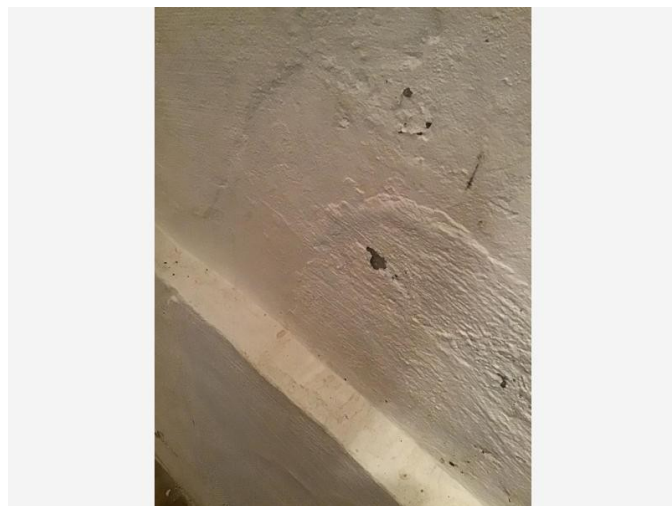
<b>Beschrijving</b>	Kelder cementering
<b>Omgeving</b>	Binnen
<b>Primaire drager</b>	Binnenwand
<b>Bindmiddel van materiaal</b>	Cement
<b>Gebondenheid op basis van bindmiddel</b>	Hecht
<b>Hoeveelheid (gewicht - aantal)</b>	<ul style="list-style-type: none"><li>• 200,00 kg - 1 stuk</li></ul>
<b>Totaal gewicht</b>	200,00 kg
<b>Identificatiemethode</b>	Een monstername door de asbestdeskundige met laboanalyse door een asbestlabo.
<b>Destructieve handeling voor identificatie</b>	Nee
<b>Opmerking</b>	De hoeveelheid is een inschatting
