# Asbestinventarisatetest

Blauwhondstraat 9/3, 2800 Mechelen

Attestnummer : 20251124-000367.000

Uitgegeven op : 24.11.2025

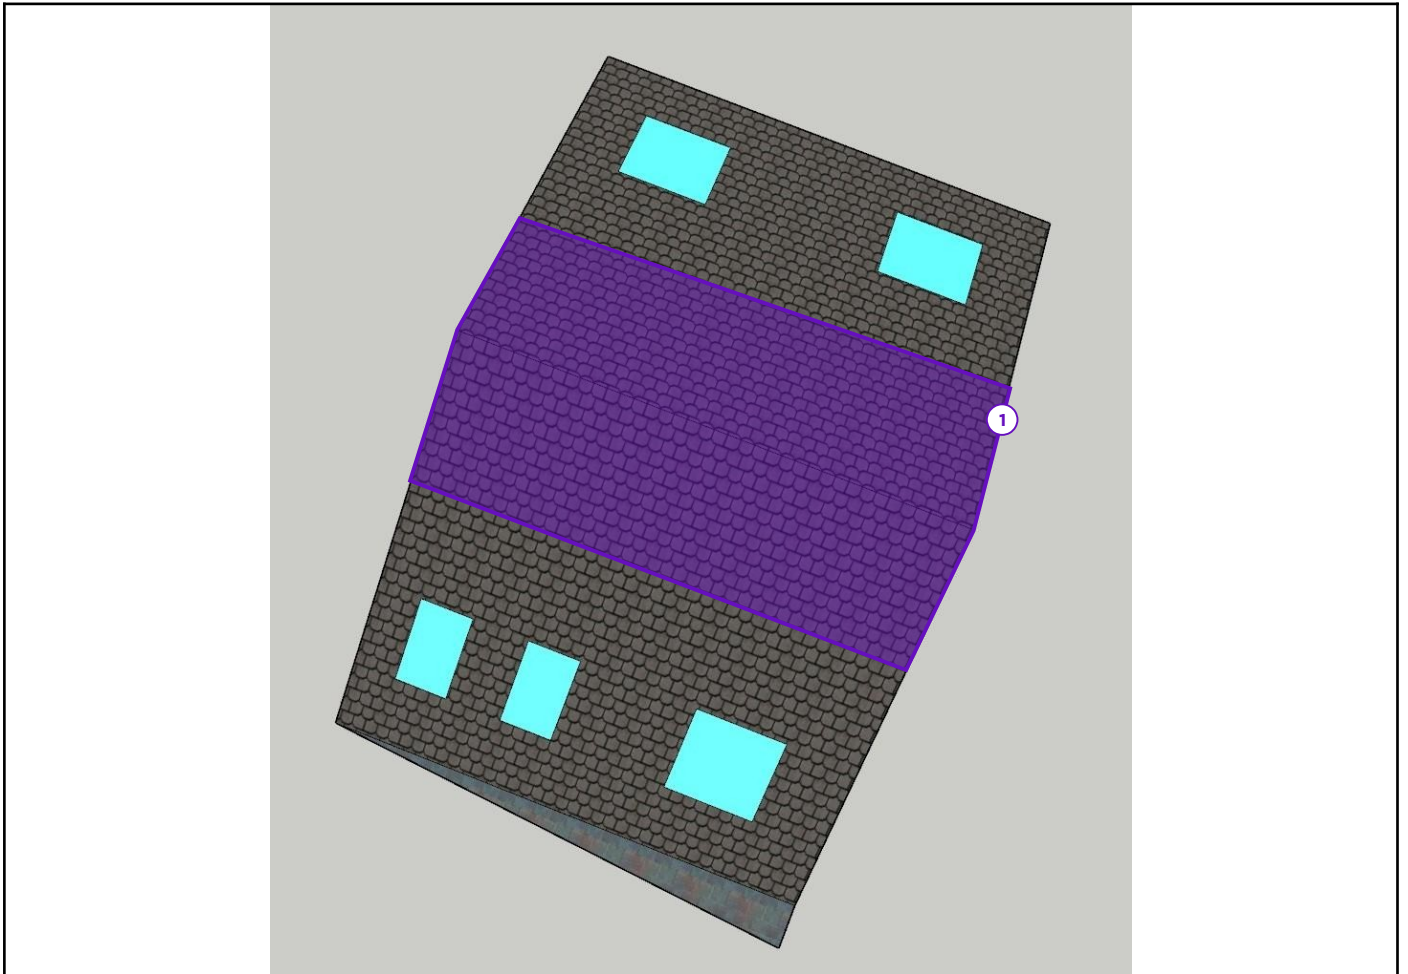
## Plan 1.3: grondplan dak

| Beschrijving | Type | Actie |
|---|---|---|
| 1. zoldertip en zijdelingse daktippen | Beperking | - |
