Asbestinventarisatattest

Grimbergsesteenweg 176, 1980 Zemst

Attestnummer : 20260503-000031.000

Uitgegeven op : 03.05.2026

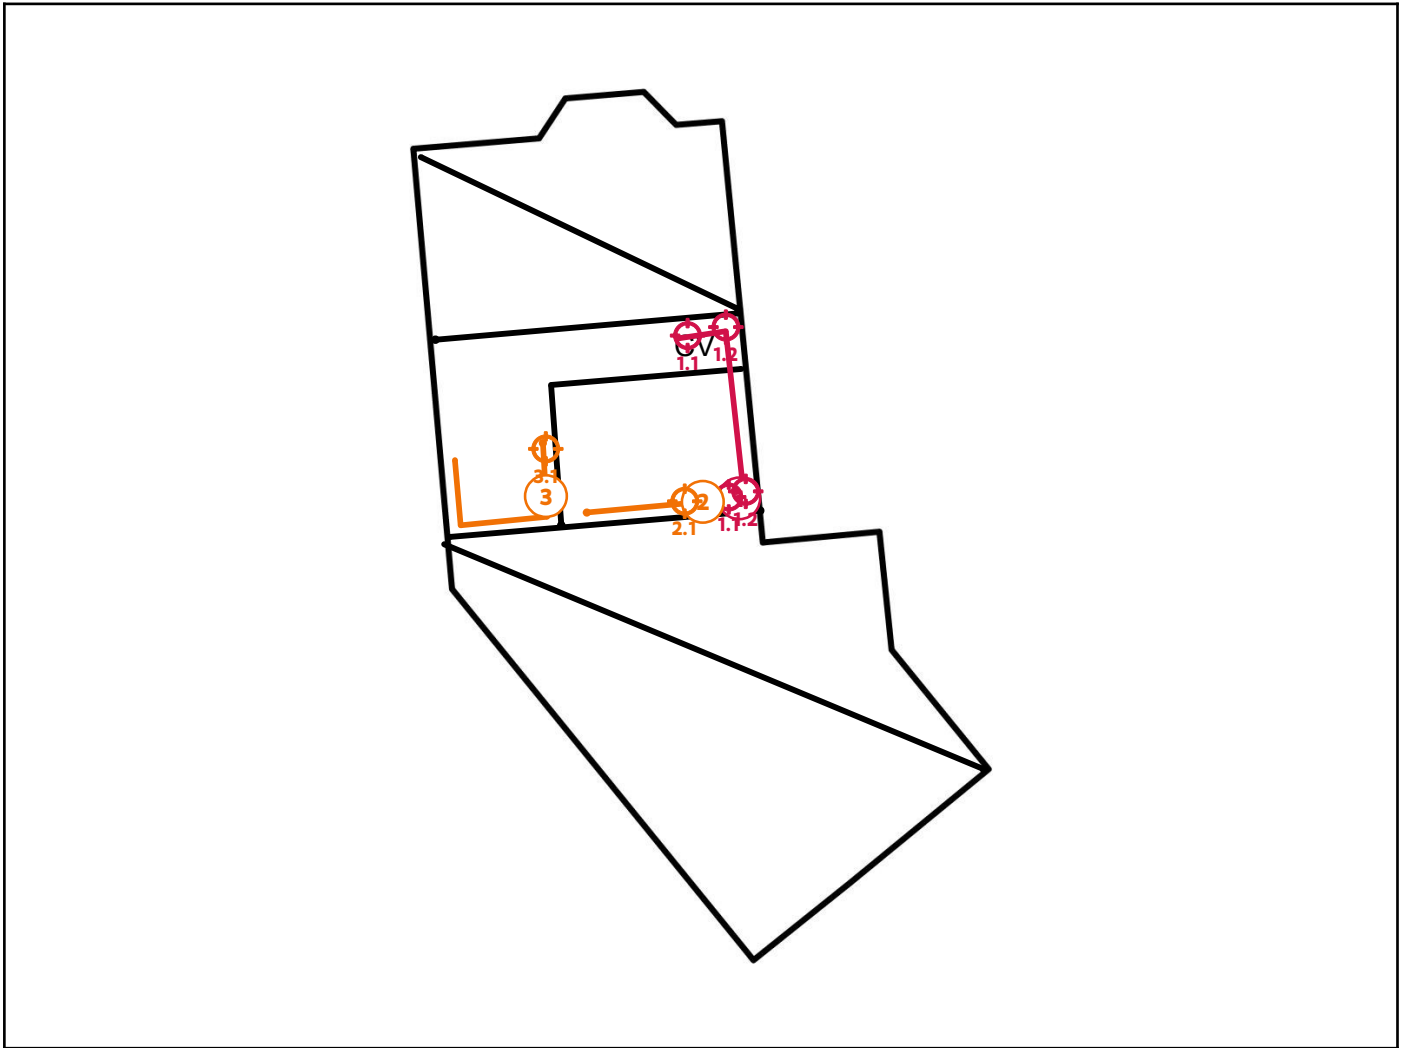
Plan 1.1: Hoofdgebouw plan kelder

Beschrijving	Type	Actie
1. Kelder Leidingisolatie	Asbestmateriaal	Dringend verwijderen
1.1 Code: MM06	Mengmonster	-
1.2 Code: MM07	Mengmonster	-
2. Kelder vloerzeil	Asbestmateriaal	Verwijderen
2.1 Code: MM10	Puntmonster	-
3. Kelder vloerzeil	Asbestmateriaal	Verwijderen
3.1 Code: MM08	Puntmonster	-

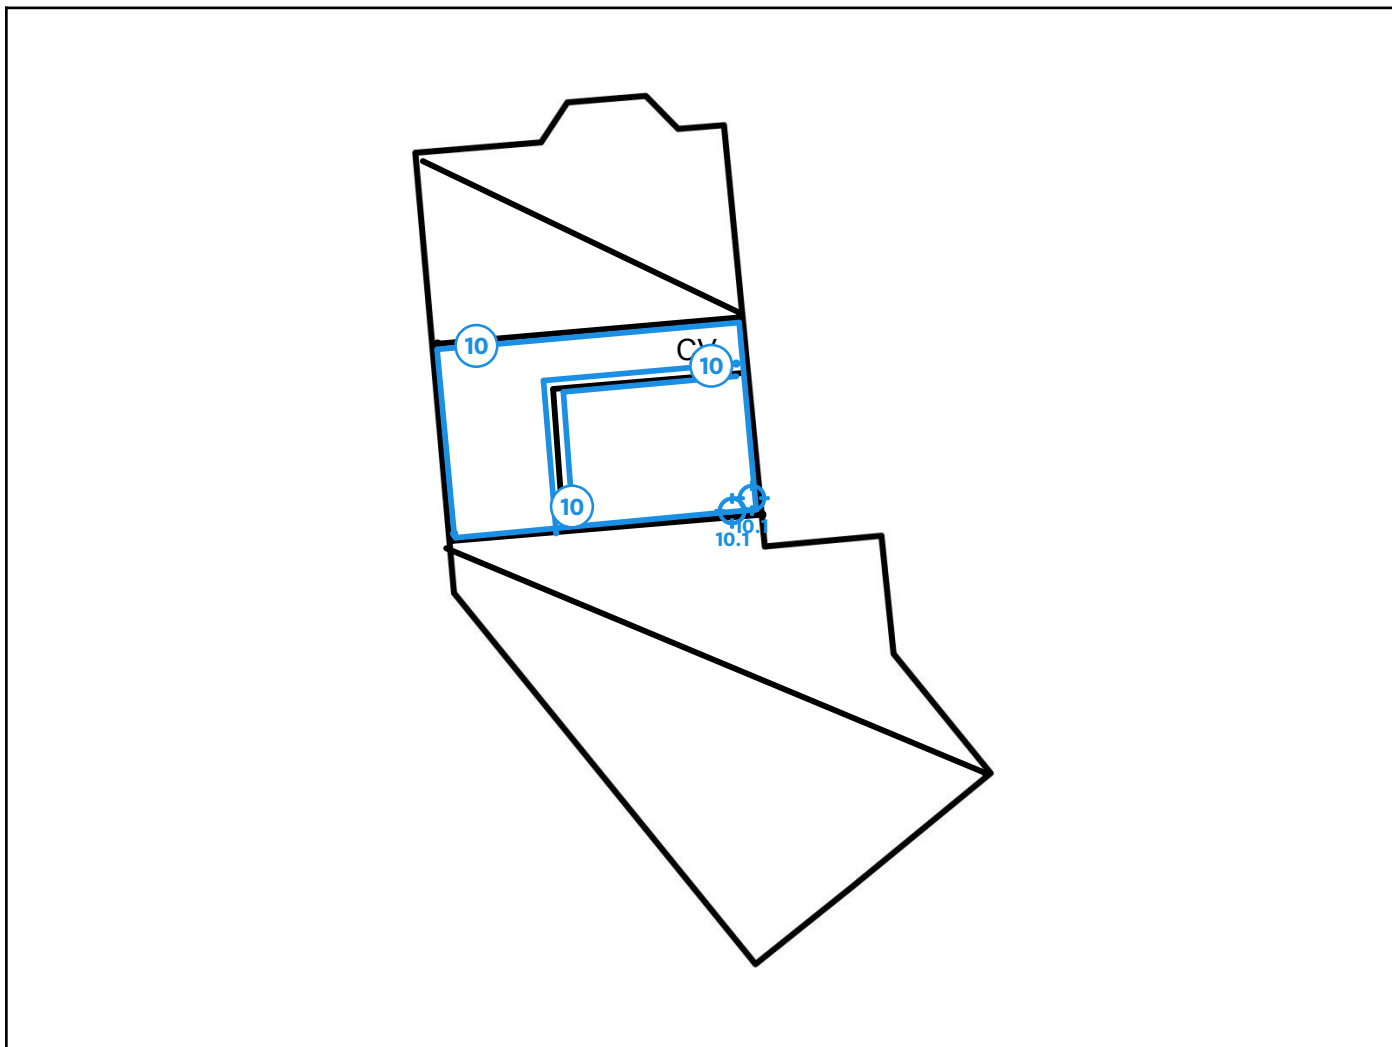
Plan 1.2: Hoofdgebouw plan kelder cementering

Beschrijving	Type	Actie
10. Kelder Cementering	Geen asbest	-
10.1 Code: MM05	Mengmonster	-

5. Aanbouw	Uitsluiting	-
8. Pleisterwerk muren	Geen asbest	-
8.1 Code: MM01	Mengmonster	-
11. Pleisterwerk plafonds	Geen asbest	-
11.1 Code: MM04	Mengmonster	-

6. Radiatoren	Advies	-
8. Pleisterwerk muren	Geen asbest	-
8.1 Code: MM01	Mengmonster	-

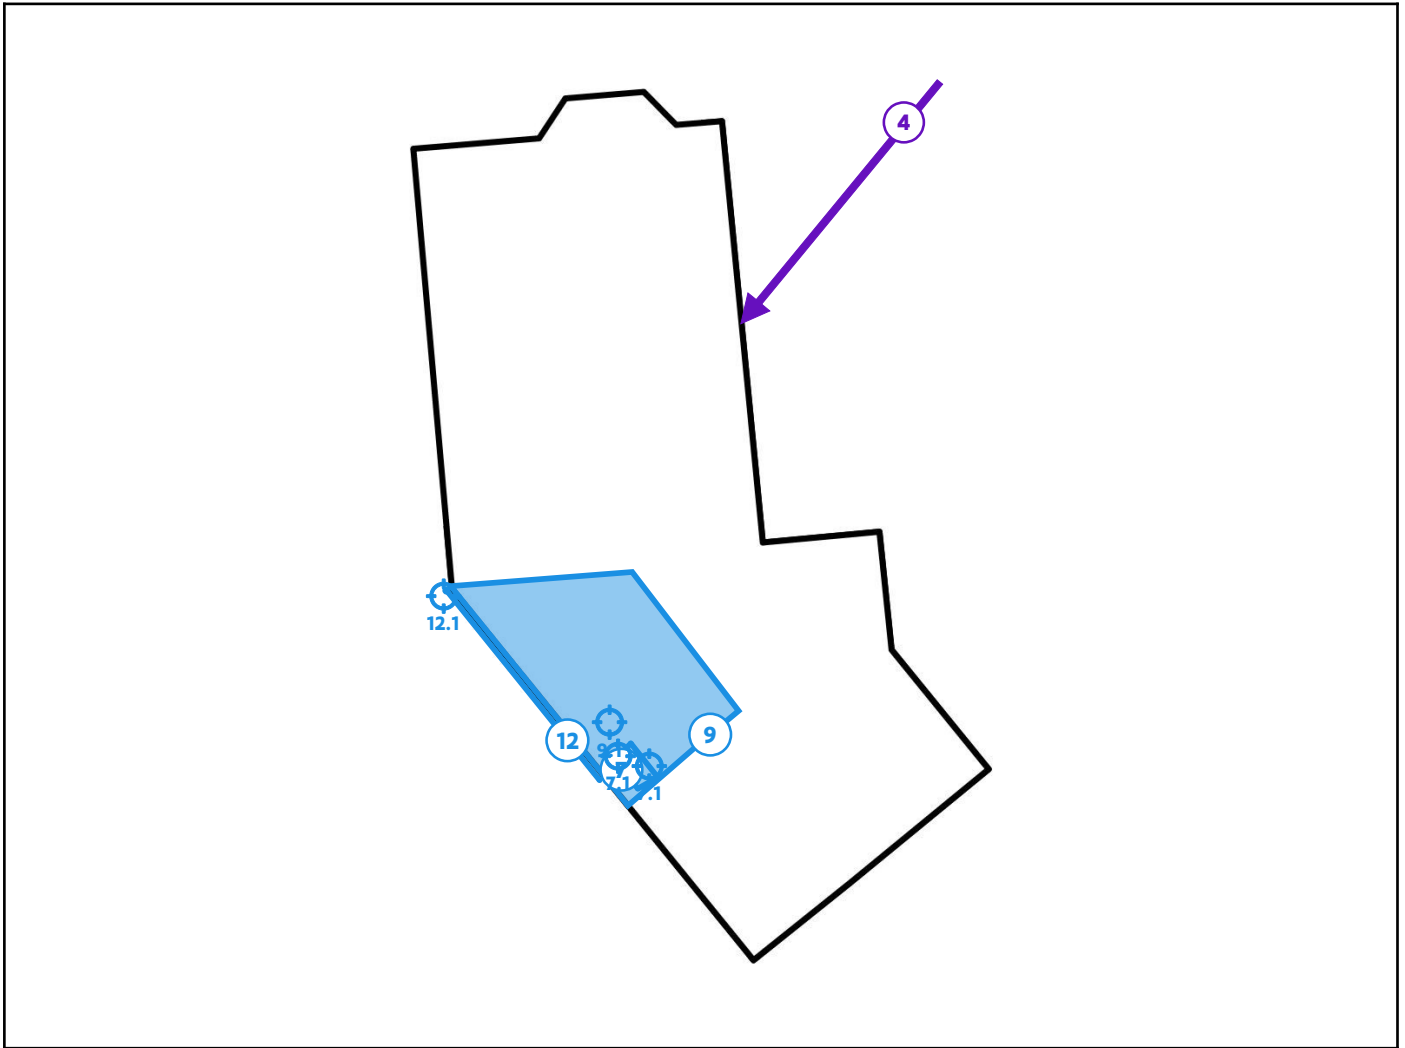
Plan 1.6: Hoofdgebouw plan daken

Beschrijving	Type	Actie
4. Schoorsteen	Beperking	-
7. Schoorsteen Cementering	Geen asbest	-
7.1 Code: MM02	Mengmonster	-
9. Badkamer roofing	Geen asbest	-
9.1 Code: MM09	Puntmonster	-
12. Zijgevel rechts achter leien	Geen asbest	-
12.1 Code: MM11	Puntmonster	-

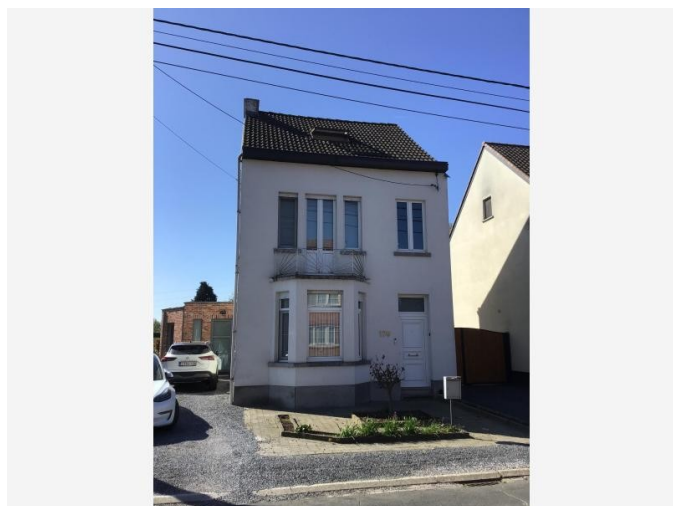
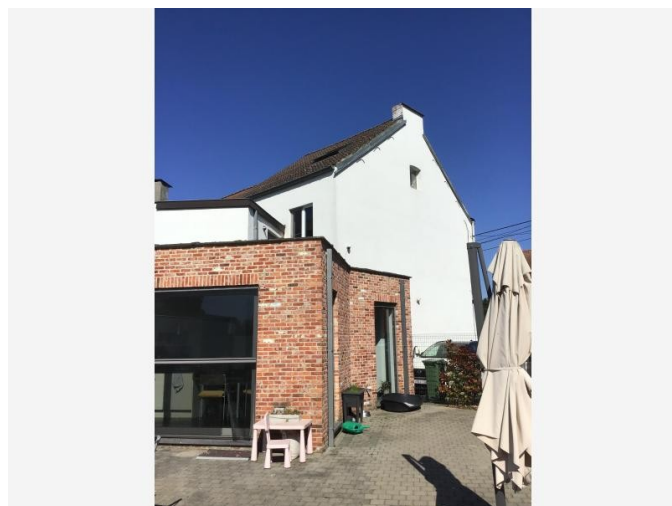
Beschrijving	Notitie	Terug te vinden op plannen
Fiche 13: Onderdak	-	-
Fiche 14: Hoofdgebouw dak	-	-
Fiche 15: Raamkit	-	-
Fiche 16: CV	-	-
