# Asbestinventarisatetest

Ganzenkoor 26, 2570 Duffel

Attestnummer : **20260526-000415.000**

Uitgegeven op : **26.05.2026**

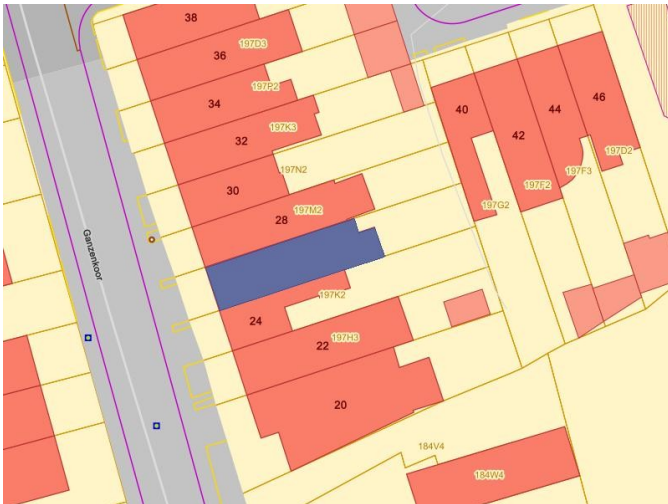
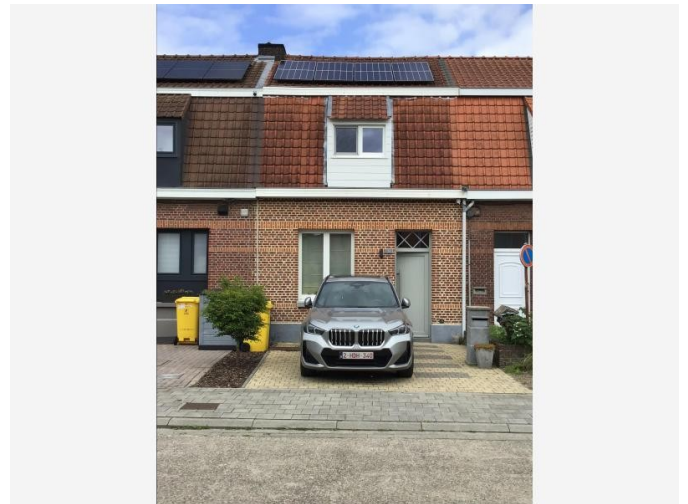
# Zone 1: Hoofdgebouw

- 0 Asbestmaterialen
- 1 **Beperking**
- 0 Uitsluitingen
- 0 Roerende goederen
- 0 Puin, steenslag, (water)bodem
- 0 Adviezen
- 3 **Geen asbest**

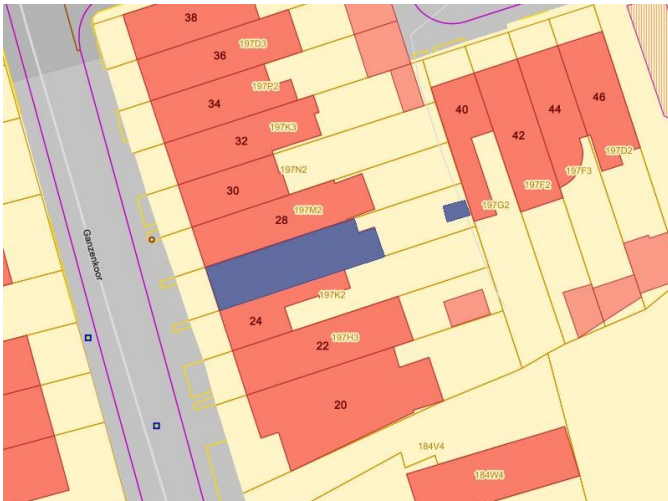
## Zone 3: Overig gebied

- 0 Asbestmaterialen
- 0 Beperkingen
- 0 Roerende goederen
- 0 Puin, steenslag, (water)bodem
- 0 Adviezen
- 0 Geen asbest
- 0 Afdruipzones/afvloeizones
