# Asbestinventarisatetest

Grote Nieuwedijkstraat 106, 2800 Mechelen

Attestnummer : 20260713-000125.000

Uitgegeven op : 13.07.2026

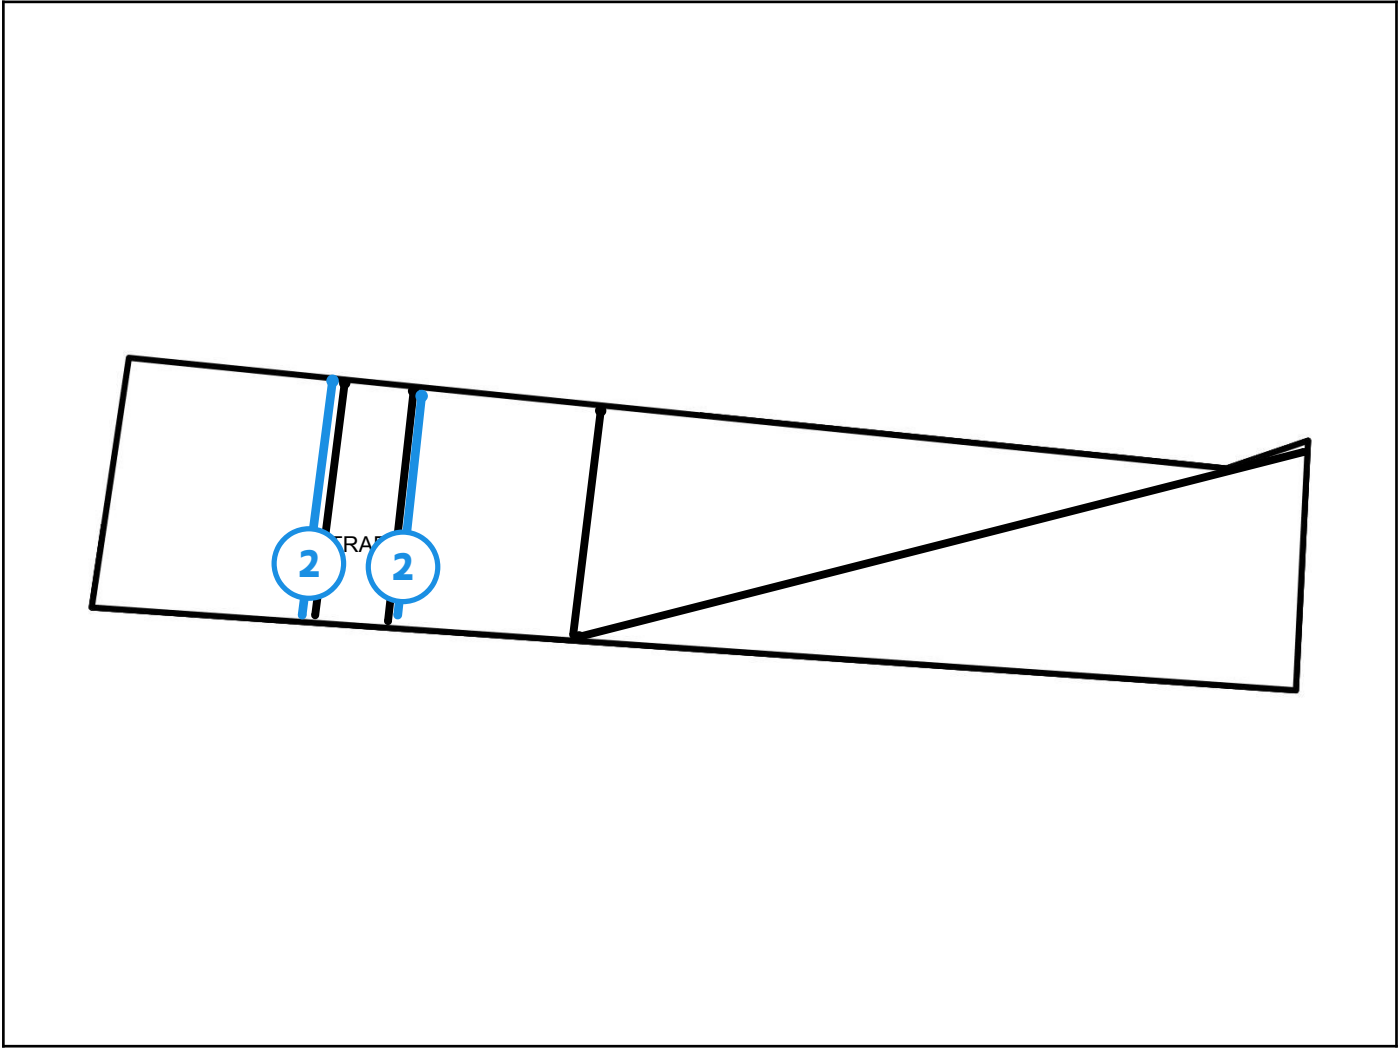
# Plan 1.4: Hoofdgebouw plan 2de verdieping

| Beschrijving | Type | Actie |
|---|---|---|
| 2. Pleisterwerk muren | Geen asbest | - |
