Asbestinventarisatetest

Baalhoek 50, 1853 Grimbergen
Gemeenschappelijke delen

Attestnummer : 20260211-000534.000

Uitgegeven op : 11.02.2026

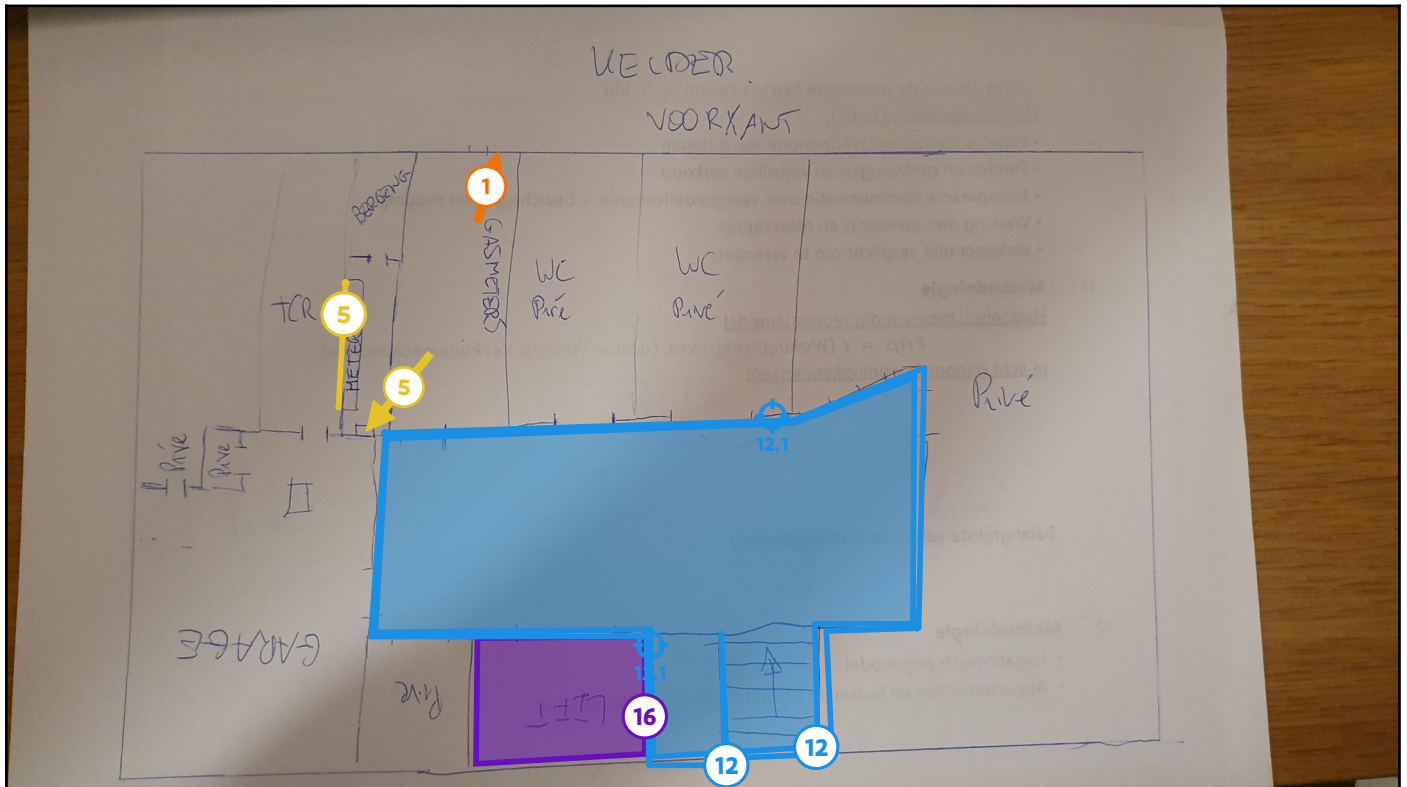
Plan 1.1: Plan Kelderverdieping

Beschrijving	Type	Actie
1. Asbestcement doorvoerbuis in technische ruimte kelder	Asbestmateriaal	Verwijderen
5. Bakeliet Elektriciteitsmeters in kelder	Asbestmateriaal	Zorgvuldig beheren
12. Pleisterwerk traphal	Geen asbest	-
12.1 Code: 251215ME8	Mengmonster	-
16. Geen verdachte materialen in liftkoker	Overige ruimte of materiaal	-

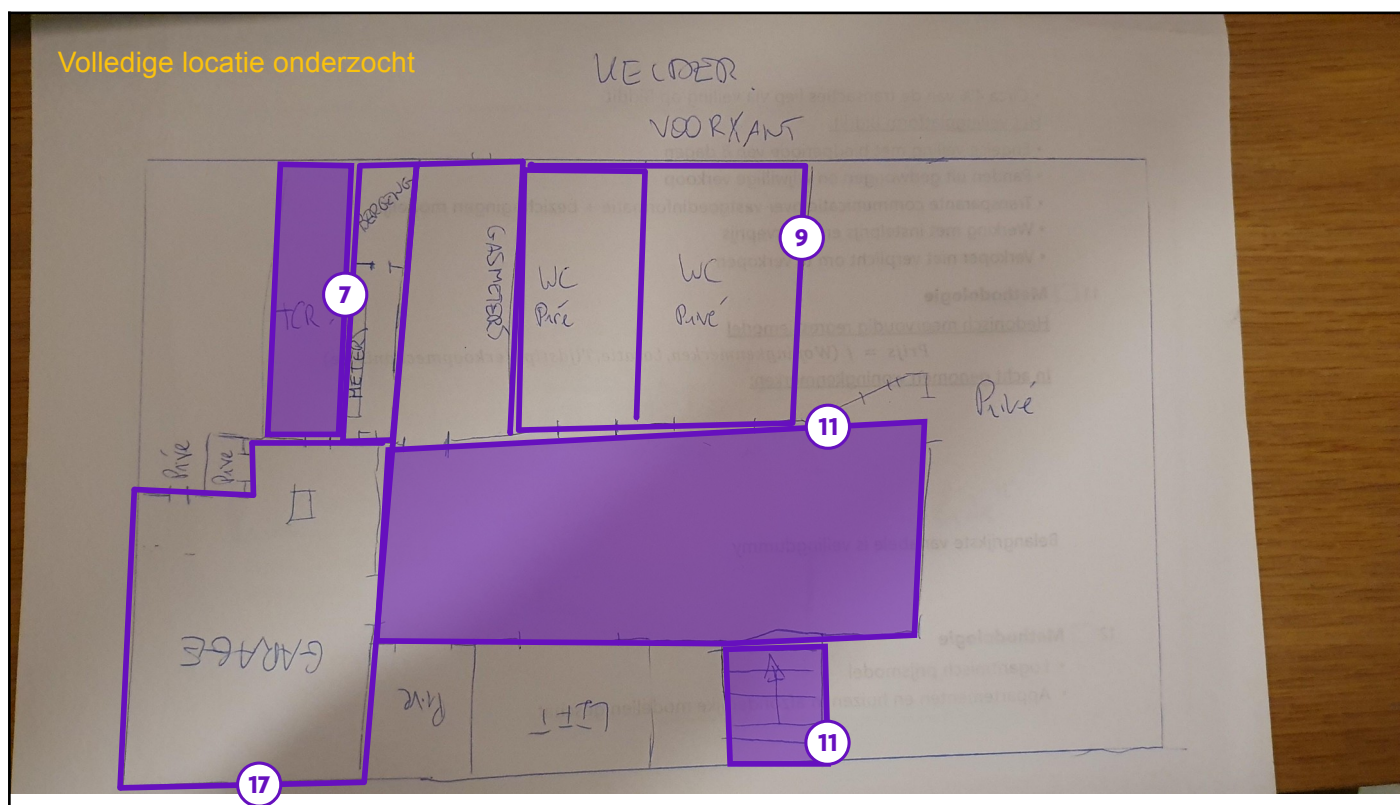
Plan 1.2: Plan Kelderverdieping kopie

Beschrijving	Type	Actie
7. TCR cabine in ondergrondse garage	Beperking	-
8. Algemeen advies nota	Advies	-
9. Wandtegels + Lijm laag	Advies	-
11. Vloertegels + Lijm laag	Advies	-
17. Geen pleisterwerken aangetroffen in garage en technische kamer	Overige ruimte of materiaal	-

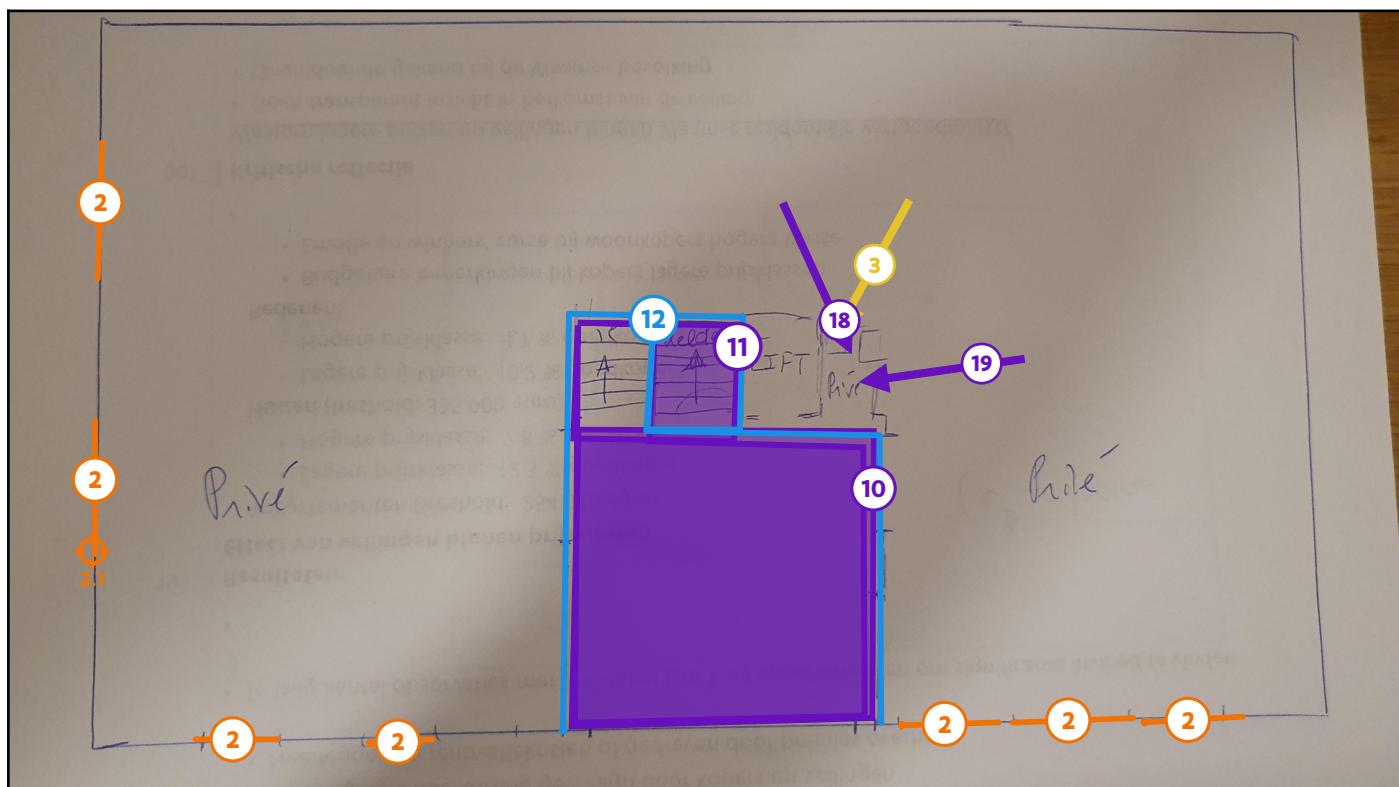
Plan 1.3: Plan Gelijkvloers

Beschrijving	Type	Actie
2. Kit Mastiek tussen baksteen en kader raam	Asbestmateriaal	Verwijderen
2.1 Code: 251215PU6	Puntmonster	-
3. Rookgaskanalen uit asbestcement	Asbestmateriaal	Zorgvuldig beheren
10. Auditief onderzoek wanden en plafonds	Advies	-
11. Vloertegels + Lijm laag	Advies	-
12. Pleisterwerk traphal	Geen asbest	-
18. Geen asbestverdacht materialen stookketel	Overige ruimte of materiaal	-
19. Geen verdachte Leidingisolatie aangetroffen	Overige ruimte of materiaal	-

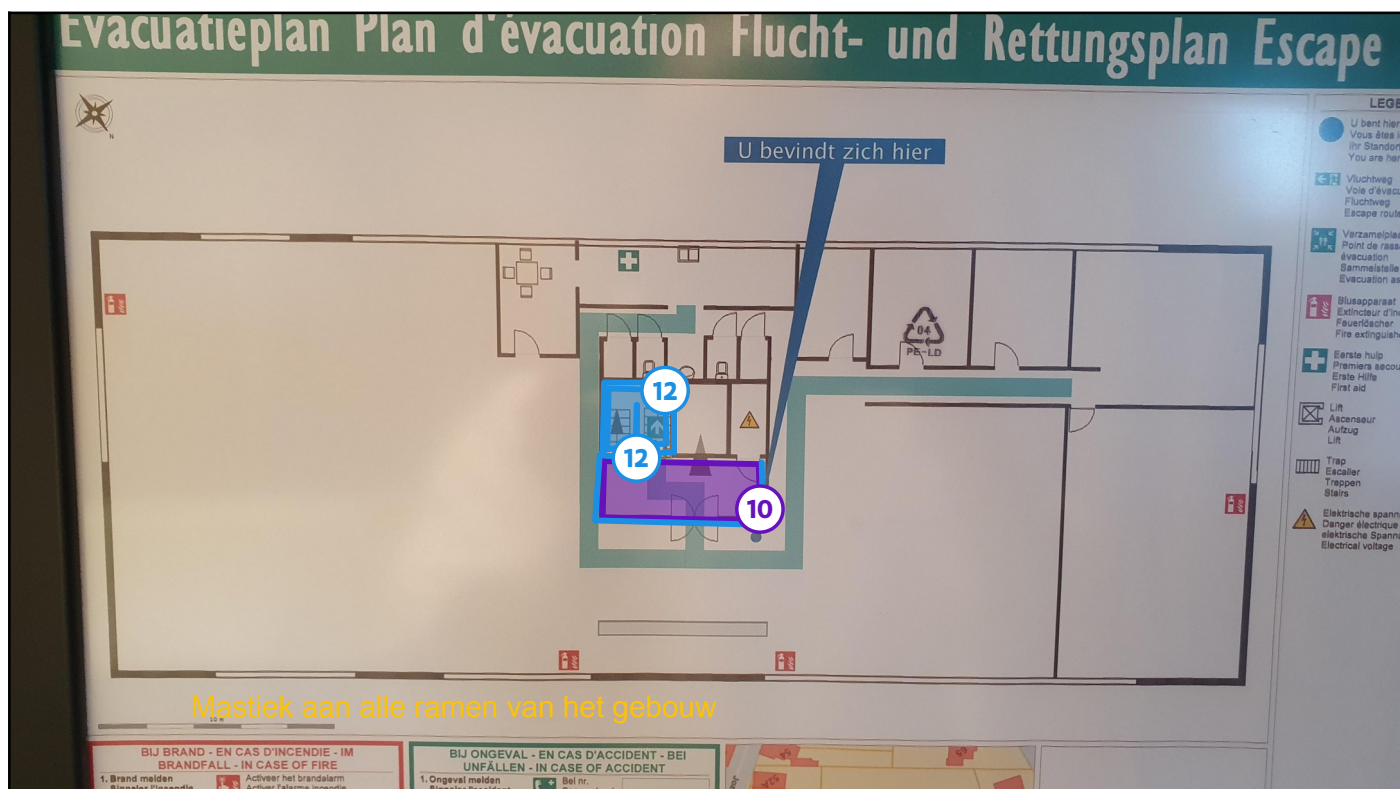
Plan 1.4: Grondplan Verdieping 1

Beschrijving	Type	Actie
2. Kit Mastiek tussen baksteen en kader raam	Asbestmateriaal	Verwijderen
10. Auditief onderzoek wanden en plafonds	Advies	-
12. Pleisterwerk traphal	Geen asbest	-

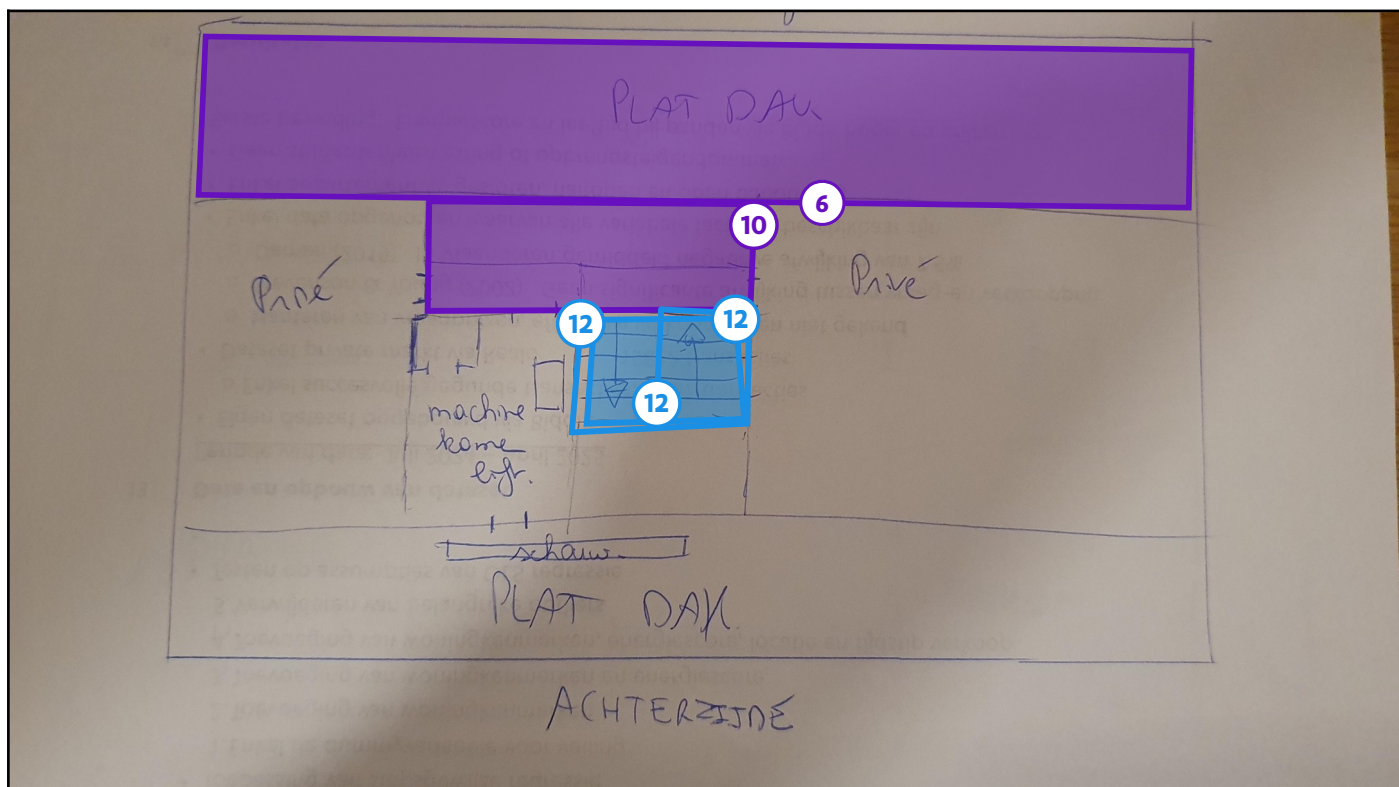
Plan 1.10: Plan zolderverdieping Dak

Beschrijving	Type	Actie
6. Voorste plat dak niet toegankelijk >3,5 meter	Beperking	-
10. Auditief onderzoek wanden en plafonds	Advies	-
12. Pleisterwerk traphal	Geen asbest	-

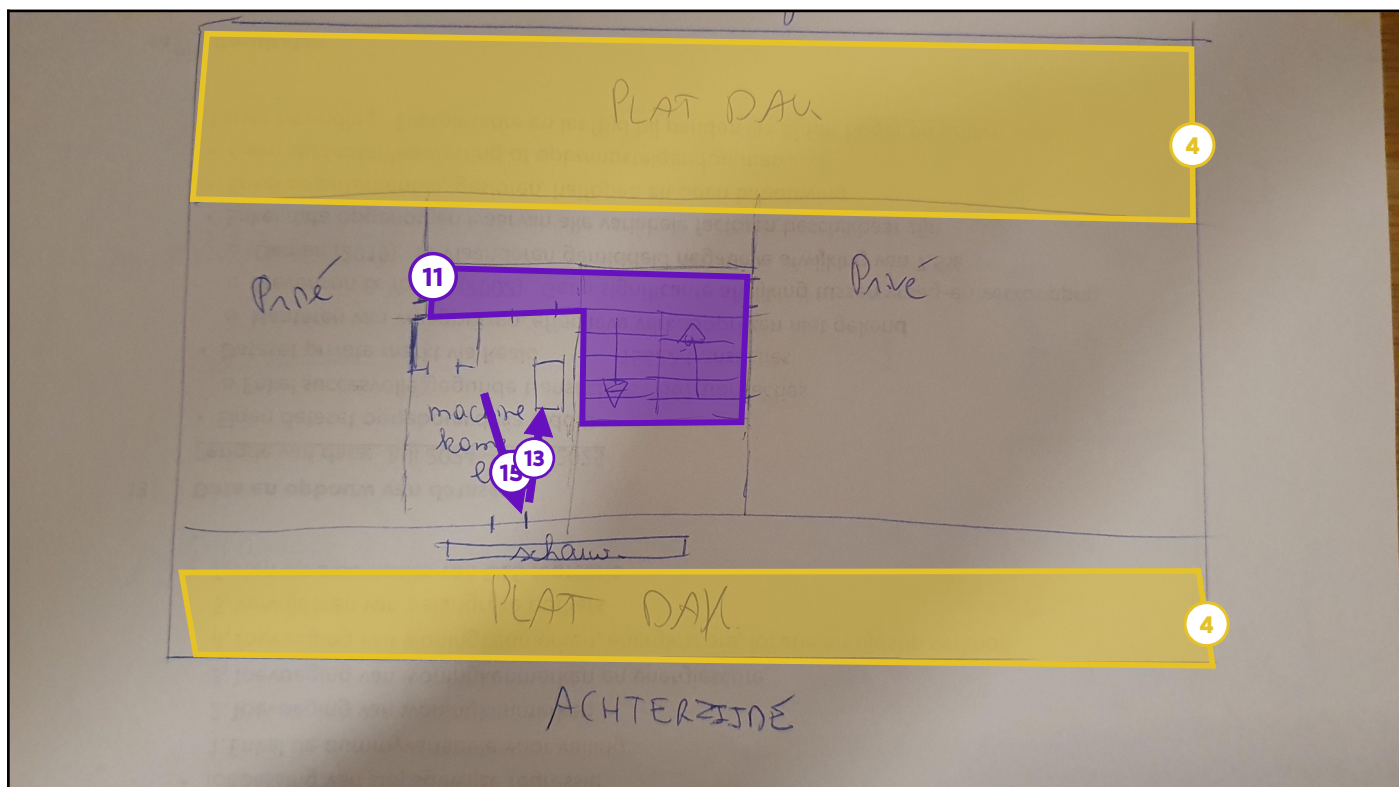
Plan 1.11: Plan zolderverdieping Dak kopie

Beschrijving	Type	Actie
4. Roofing	Asbestmateriaal	Zorgvuldig beheren
11. Vloertegels + Lijm laag	Advies	-
13. Remmen op de liftmotor	Overige ruimte of materiaal	-
15. Geen onderdak aangetroffen	Overige ruimte of materiaal	-

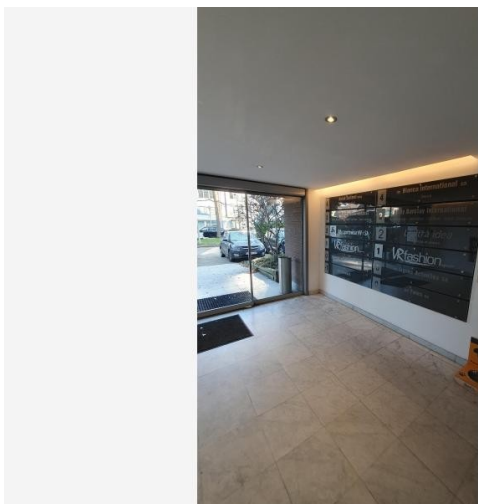
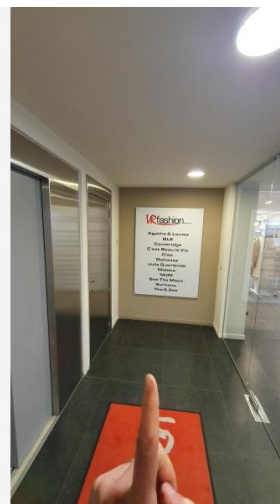
Basis voor advies	Beoordeling op basis van expertise met een vaststelling door de asbestdeskundige.
Primaire drager	Binnenwand
(Asbest)materiaal	In-situ afwerkingslagen - Lijm laag
Bindmiddel	Lijm
Gebondenheid bindmiddel	Hecht
