# Asbestinventarisatetest

Camille Leunensstraat 9, 1600 Sint-Pieters-Leeuw

Attestnummer : 20260513-000045.000

Uitgegeven op : 13.05.2026

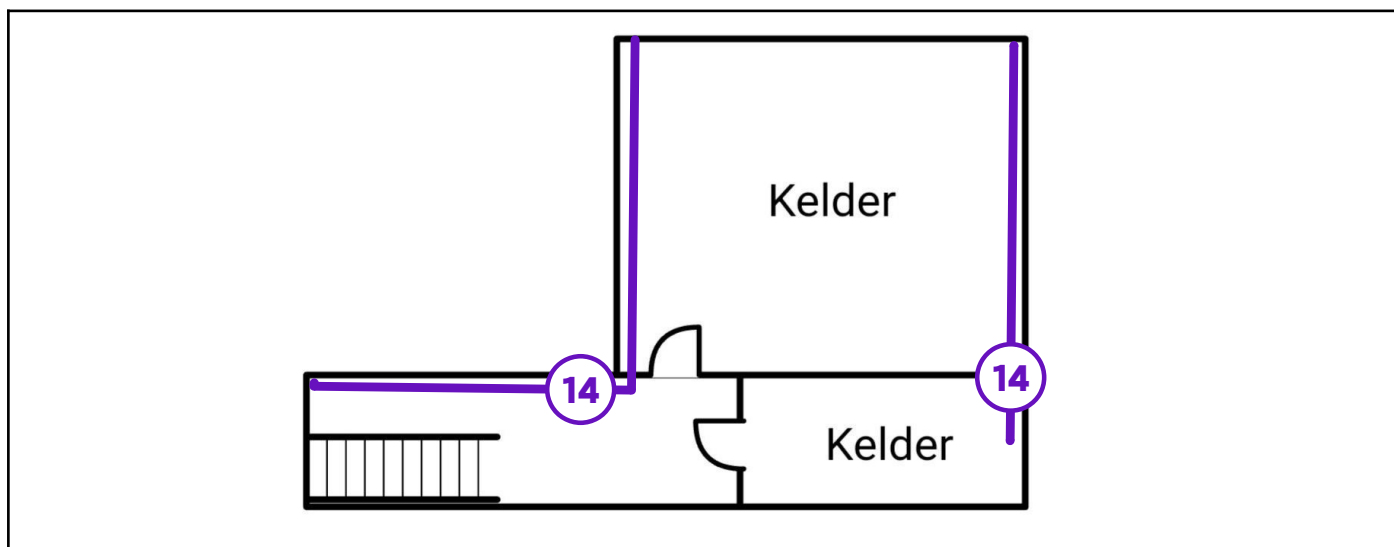
## Plan 1.1: Kelder

| Beschrijving | Type | Actie |
|---|---|---|
| 14. Leidingisolatie (niet verdacht) | Overige ruimte of materiaal | - |

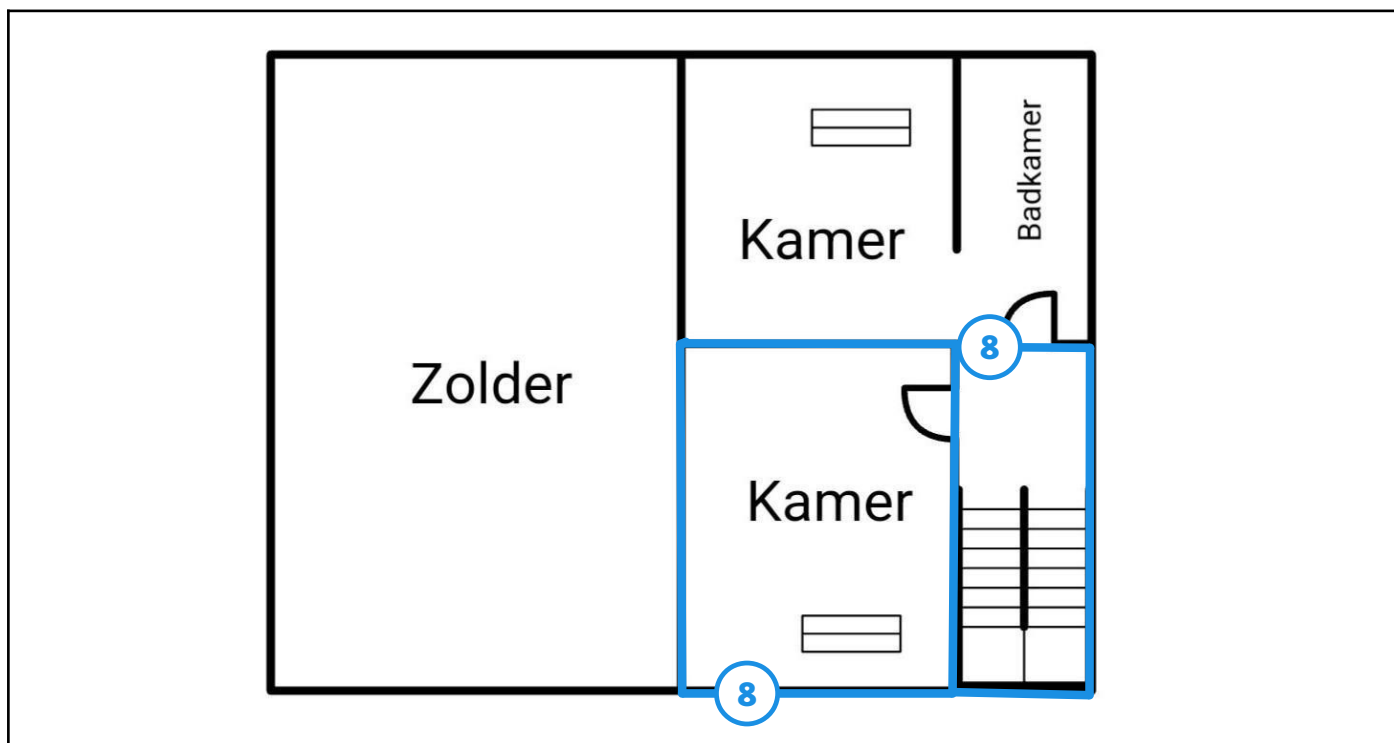
## Plan 1.9: Tweede verdieping (wandpleister)

| Beschrijving | Type | Actie |
|---|---|---|
| 8. Pleisterwerk wanden | Geen asbest | - |
