Asbestinventarisatetest

Jean Dambrestraat 22, 1600 Sint-Pieters-Leeuw

Attestnummer : 20260616-000142.000

Uitgegeven op : 16.06.2026

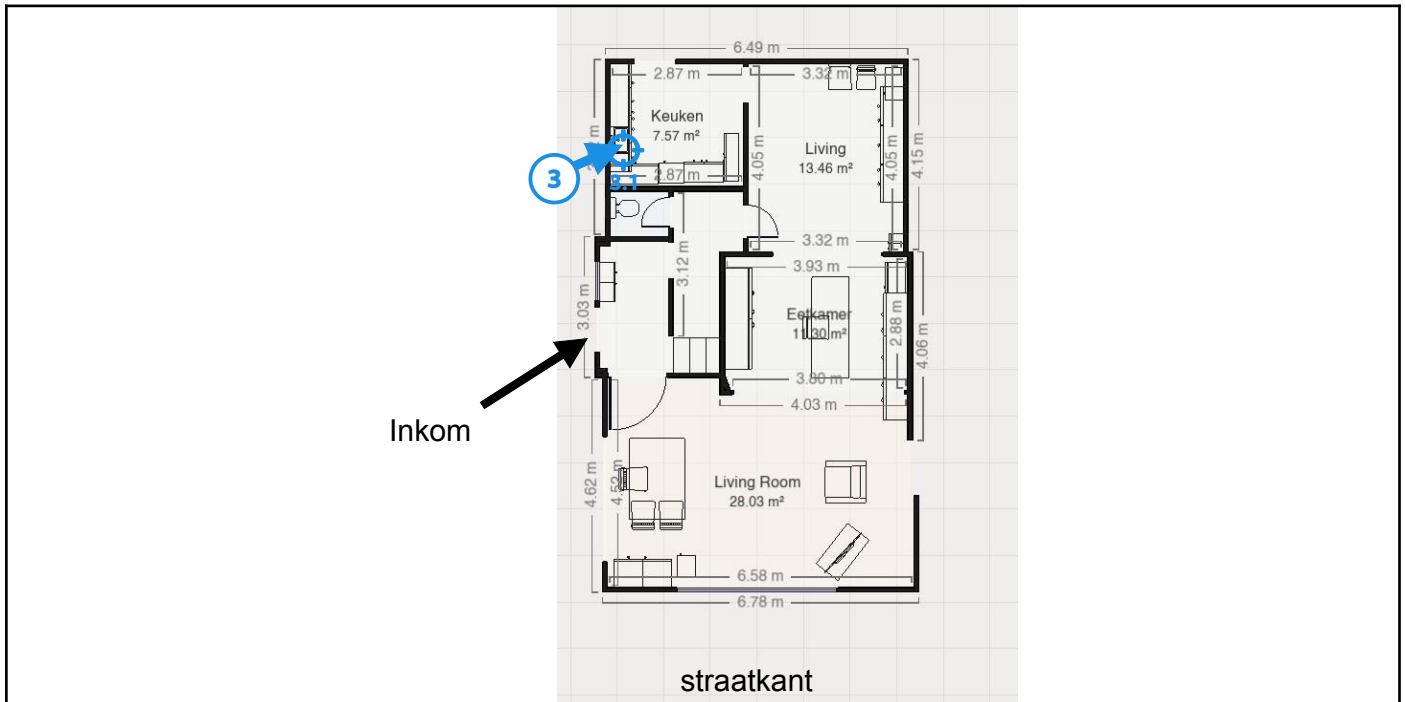
Plan 1.1: Gelijkvloers

Beschrijving	Type	Actie
3. Anti-dreun	Geen asbest	-
3.1 Code: 1	Puntmonster	-

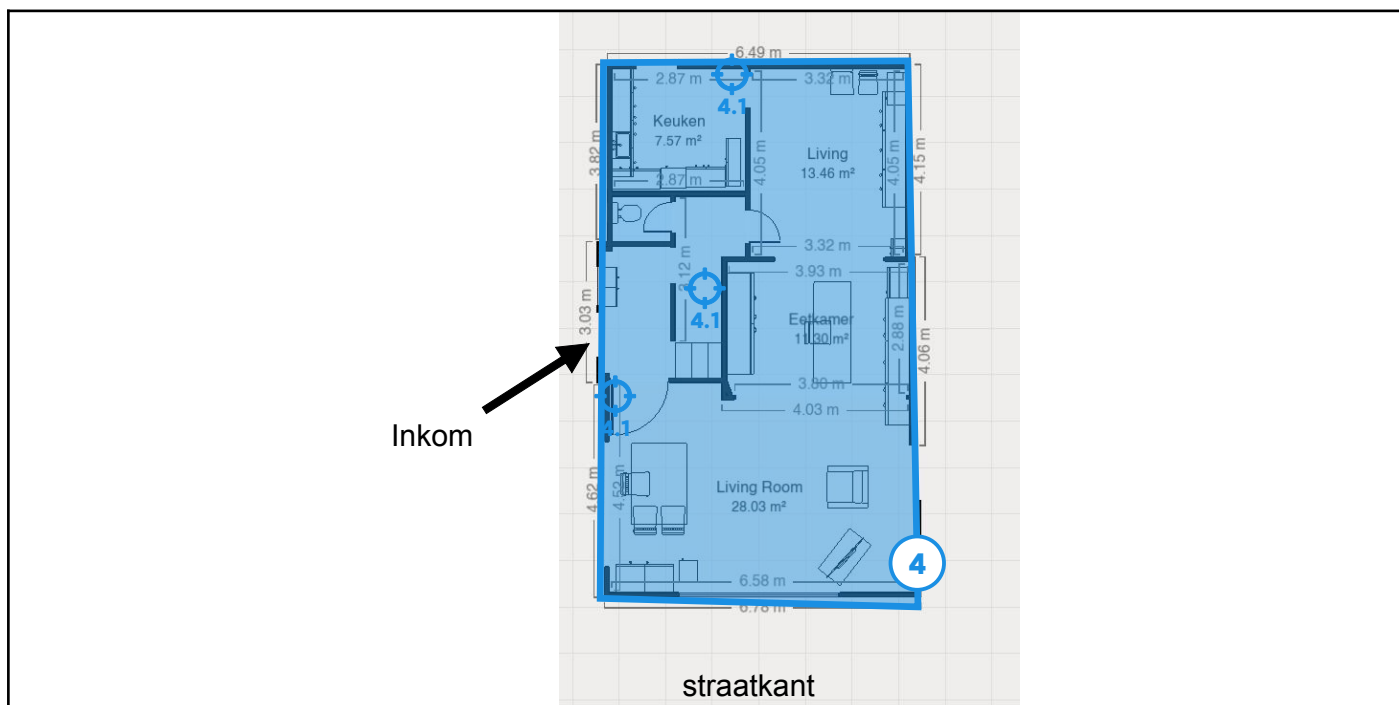
Plan 1.5: Gelijkvloers kopie

Beschrijving	Type	Actie
4. Pleisterwerk plafonds	Geen asbest	-
4.1 Code: 3	Mengmonster	-

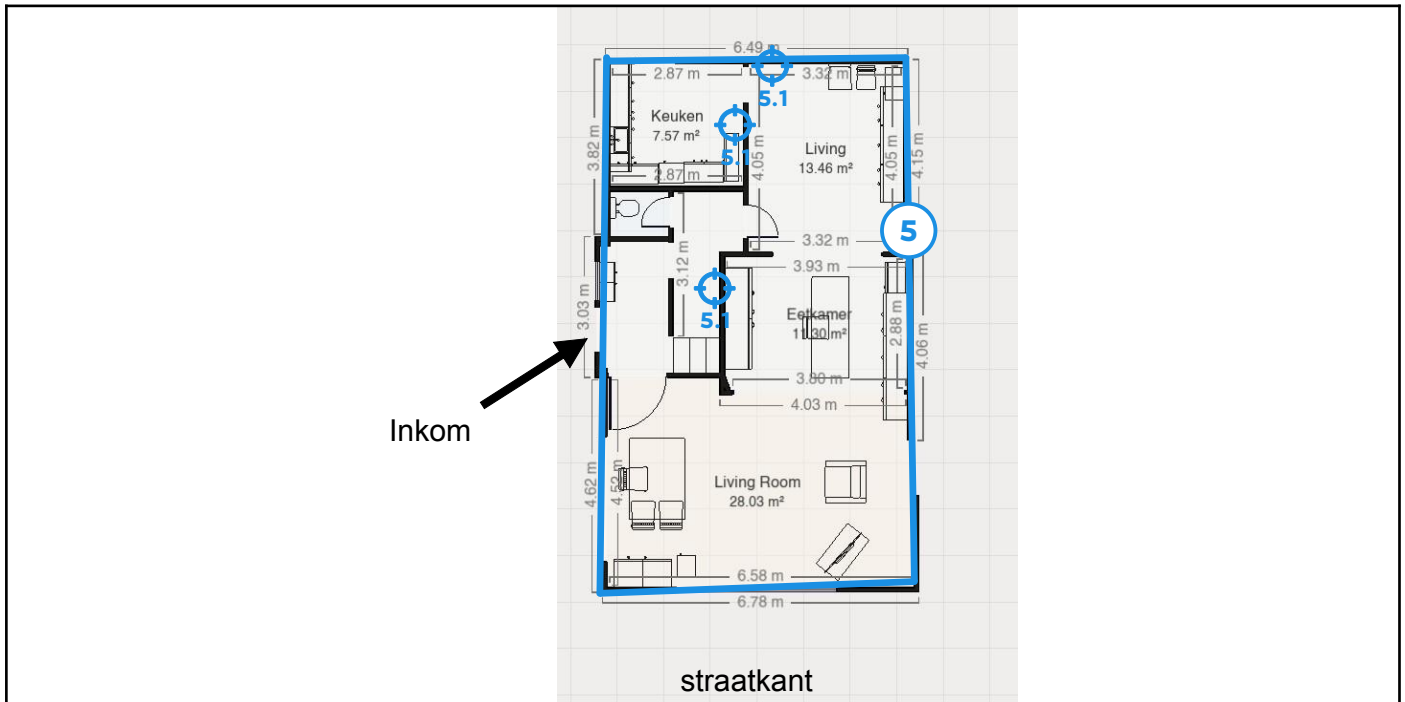
Plan 1.6: Gelijkvloers kopie

Beschrijving	Type	Actie
5. Pleisterwerk wanden	Geen asbest	-
5.1 Code: 2	Mengmonster	-

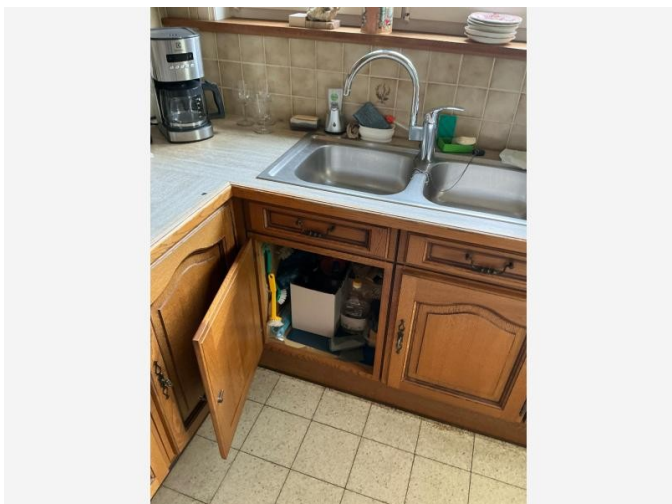
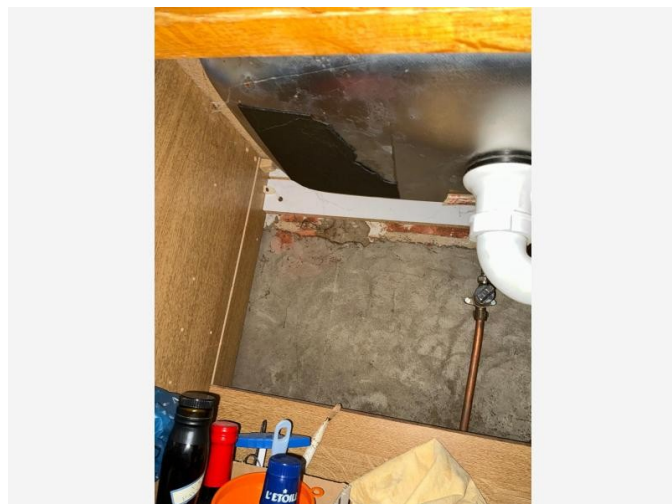
Fiche 3: Anti-dreun

Geen asbest

Beschrijving	Anti-dreun
Omgeving	Binnen
Primaire drager	Sanitaire infrastructuur en uitrusting (toe- en afvoer)
Bindmiddel van materiaal	Bitumen (roofing, teer, asfalt)
Gebondenheid op basis van bindmiddel	Hecht
Hoeveelheid (gewicht - aantal)	<ul style="list-style-type: none">• 0,50 kg - 1 stuk
Totaal gewicht	0,50 kg
Identificatiemethode	Een monstername door de asbestdeskundige met laboanalyse door een asbestlabo.
Destructieve handeling voor identificatie	Nee

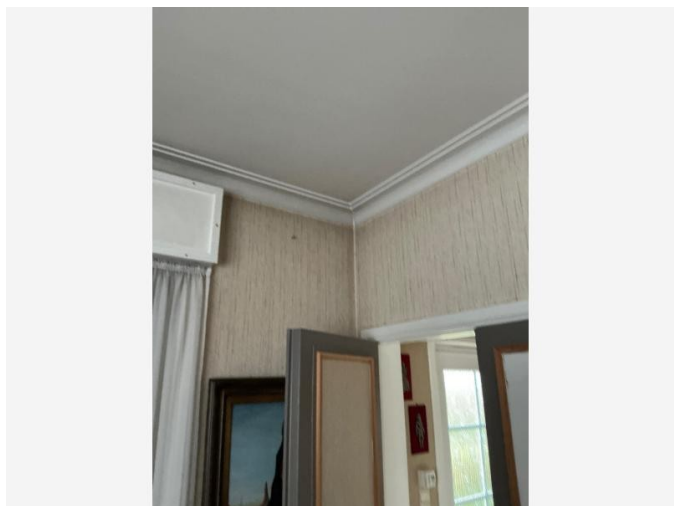
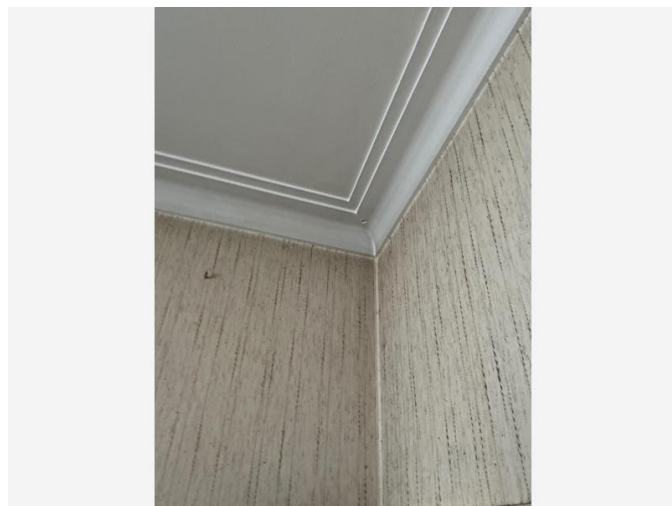
Beschrijving	Pleisterwerk plafonds
Omgeving	Binnen
Primaire drager	Plafond
Bindmiddel van materiaal	Gips - kalk
Gebondenheid op basis van bindmiddel	Niet-hechtgebonden
Hoeveelheid (oppervlakte - dikte - aantal)	• 200,00 m ² - 1,00 cm - 1 stuk
Totaal volume	2,00 m ³
Identificatiemethode	Een monstername door de asbestdeskundige met laboanalyse door een asbestlabo.
Destructieve handeling voor identificatie	Nee
Opmerking	De hoeveelheid is een zo nauwkeurig mogelijke opmeting. Hieraan kunnen evenwel geen rechten worden ontleend. Waar mogelijk, wordt staalname uitgevoerd conform het inspectieprotocol: in een droge ruimte zoals een slaapkamer, in een natte ruimte zoals een keuken of badkamer, in een traphal en in een stookruimte. In de stookruimte was geen pleisterwerk, hier geen staal genomen.

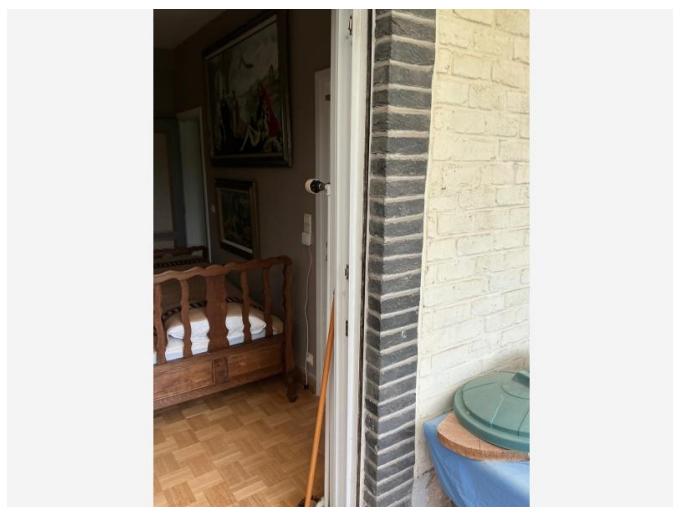
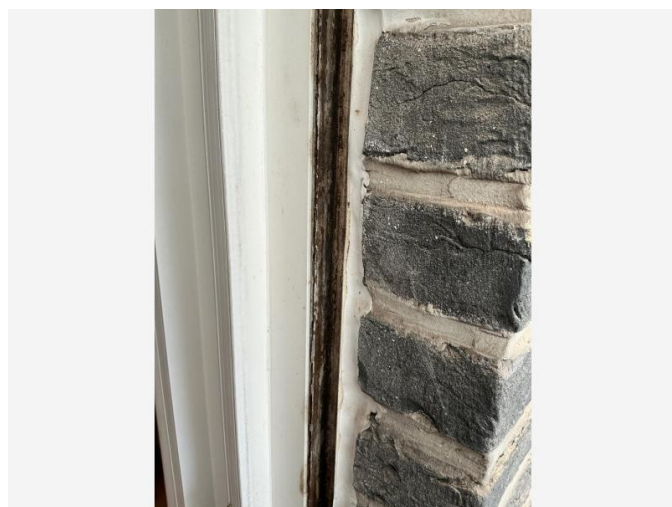
Beschrijving	Notitie	Terug te vinden op plannen
Fiche 6: Kit aan de ramen	De kit aan de ramen is niet asbestverdacht. Alle ramen werden gecontroleerd.	-
Fiche 7: CV-ketel (niet verdacht)	De CV-ketel (dichtingen, isolerend materiaal) is niet asbestverdacht.	-
Fiche 8: Leidingisolatie (niet verdacht)	De leidingisolatie is niet-asbestverdacht.	-
Fiche 9: Dakbedekking bestaande uit pannen (niet verdacht)	De dakbedekking is niet-asbestverdacht.	-
