Asbestinventarisatetest

Kastanjedreef 25, 1600 Sint-Pieters-Leeuw

Attestnummer : 20260623-000149.000

Asbestveilig (maar mogelijk niet asbestvrij)

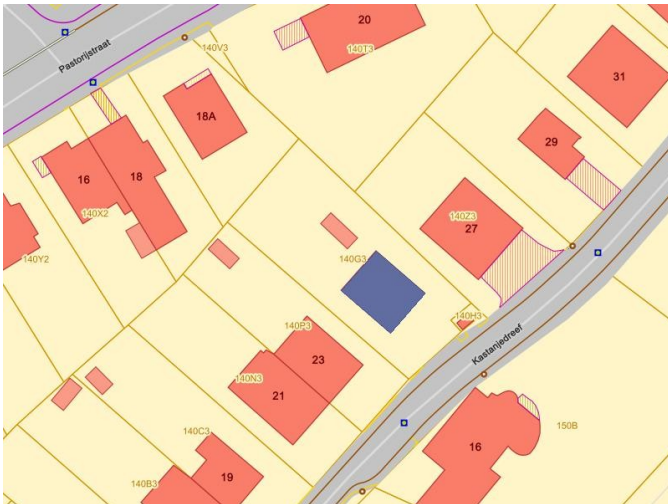
Zone 1: Hoofdgebouw

- 0 Asbestmaterialen
- 1 Beperking**
- 0 Uitsluitingen
- 0 Roerende goederen
- 0 Puin, steenslag, (water)bodem
- 2 Adviezen**
- 5 Geen asbest**

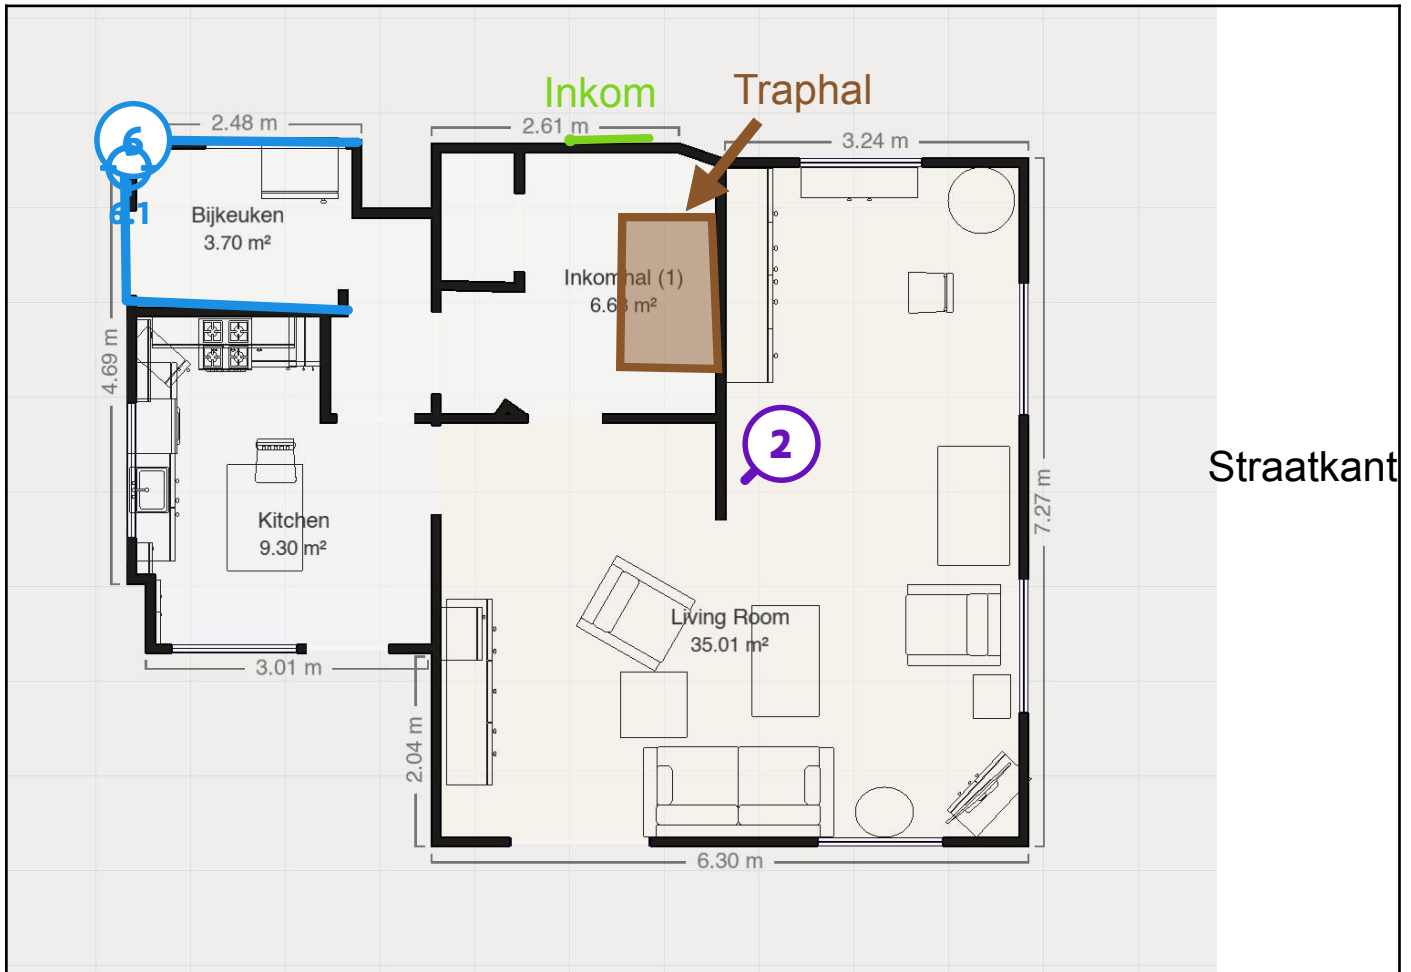
Plan 1.1: Gelijkvloers

Beschrijving	Type	Actie
2. Kachelkoord	Advies	-
6. Lijm	Geen asbest	-
6.1 Code: 6	Puntmonster	-

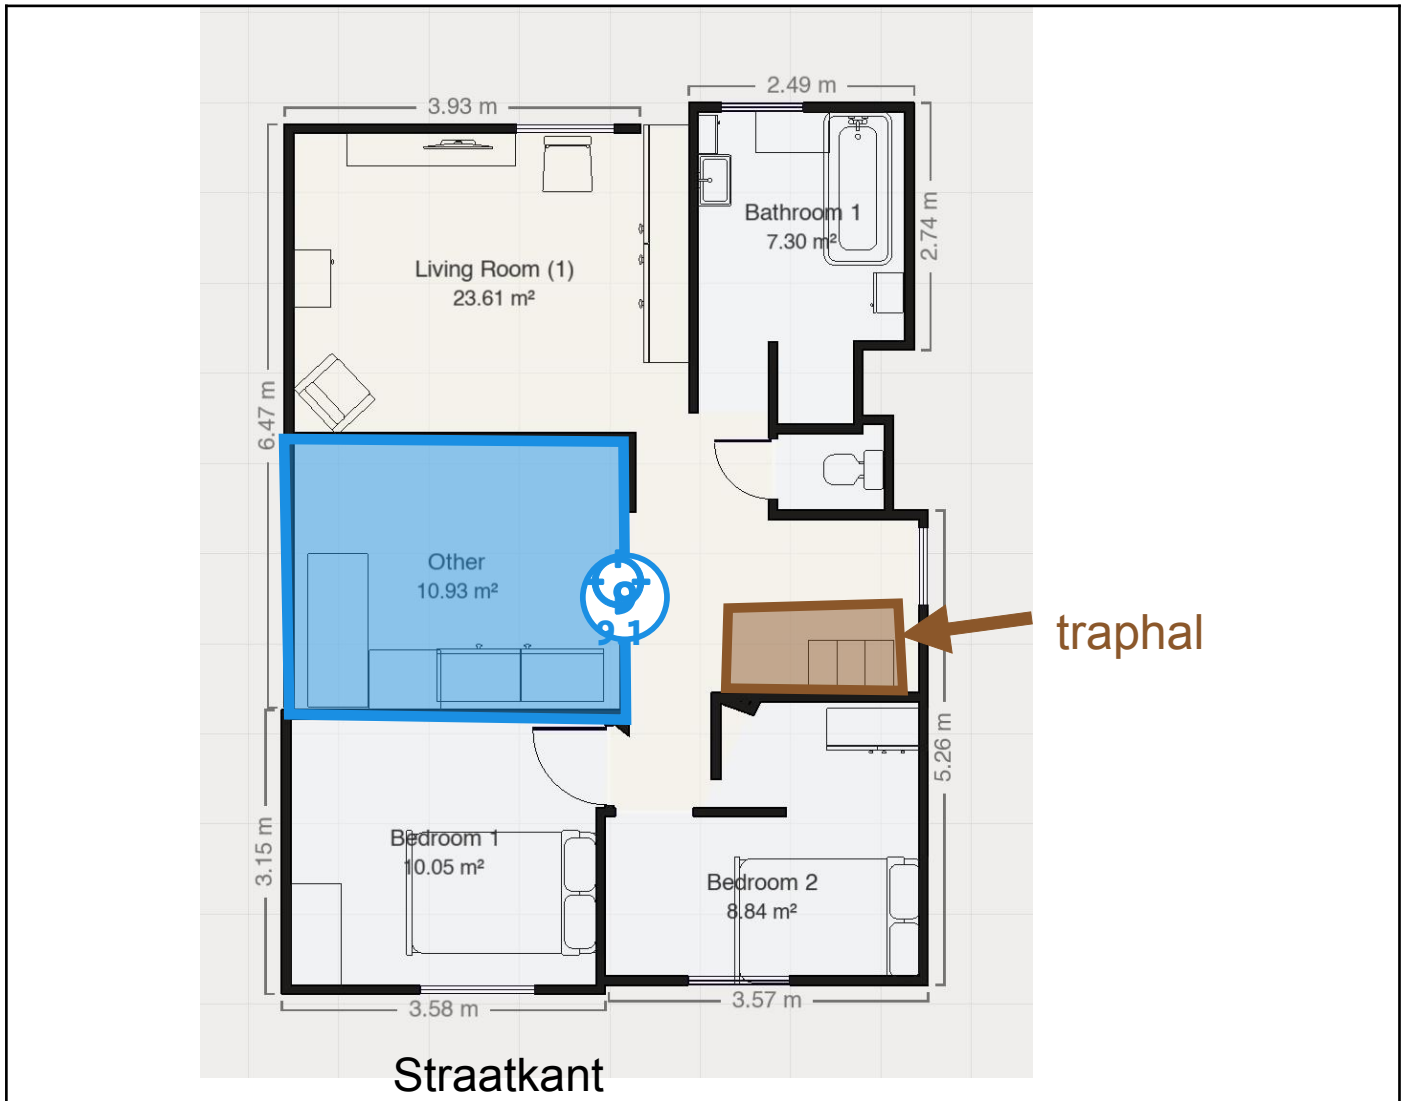
Plan 1.2: Verdiep 1

Beschrijving	Type	Actie
9. Vinyl	Geen asbest	-
9.1 Code: 4	Puntmonster	-

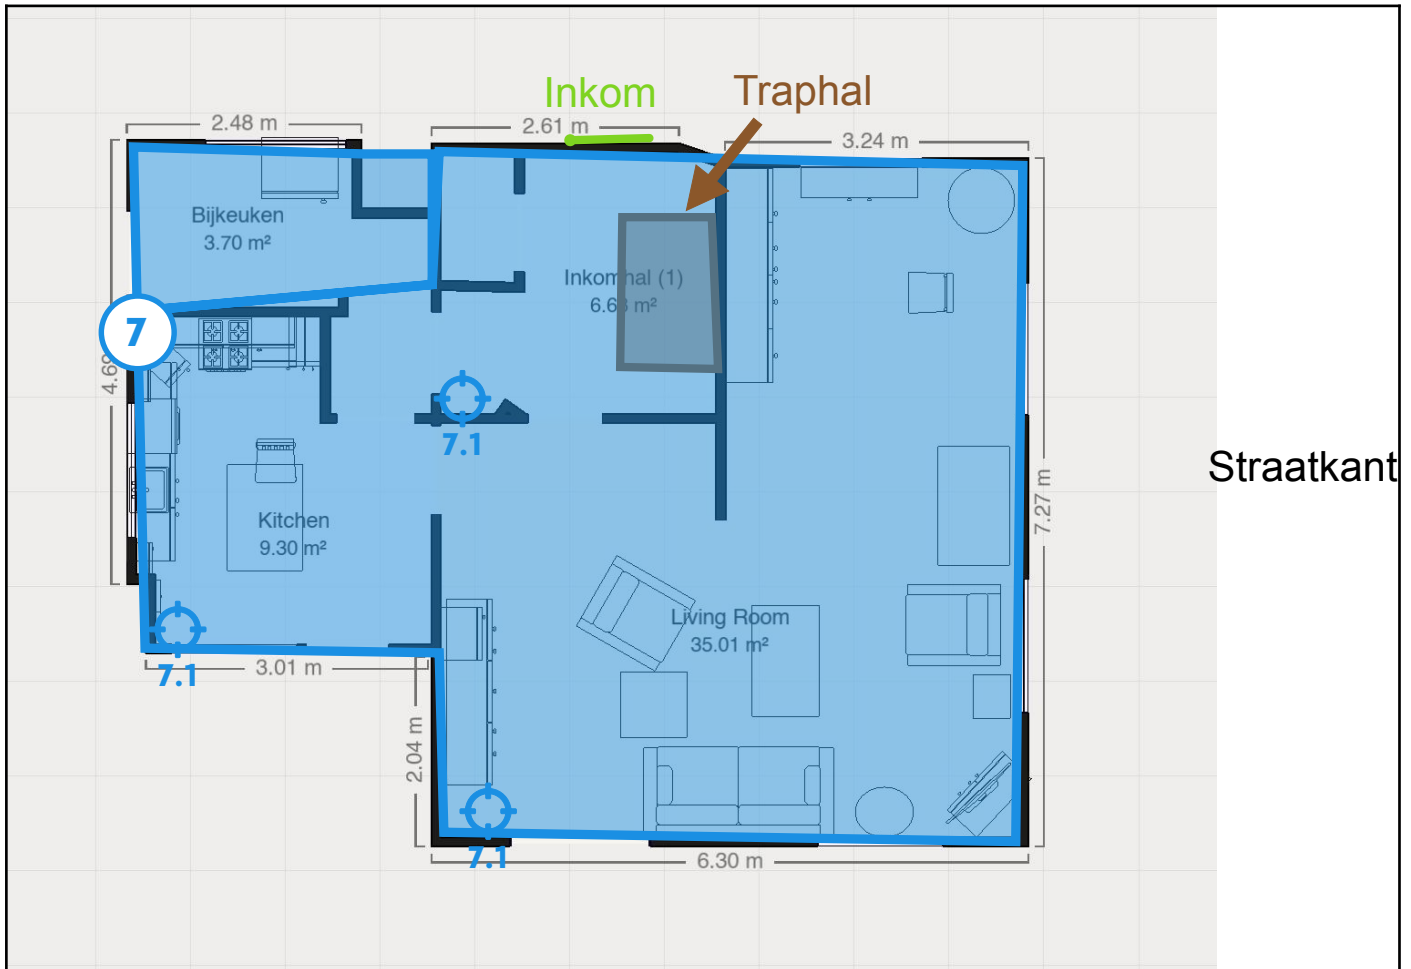
Plan 1.3: Gelijkvloers kopie

Beschrijving	Type	Actie
7. Pleisterwerk plafonds	Geen asbest	-
7.1 Code: 3	Mengmonster	-

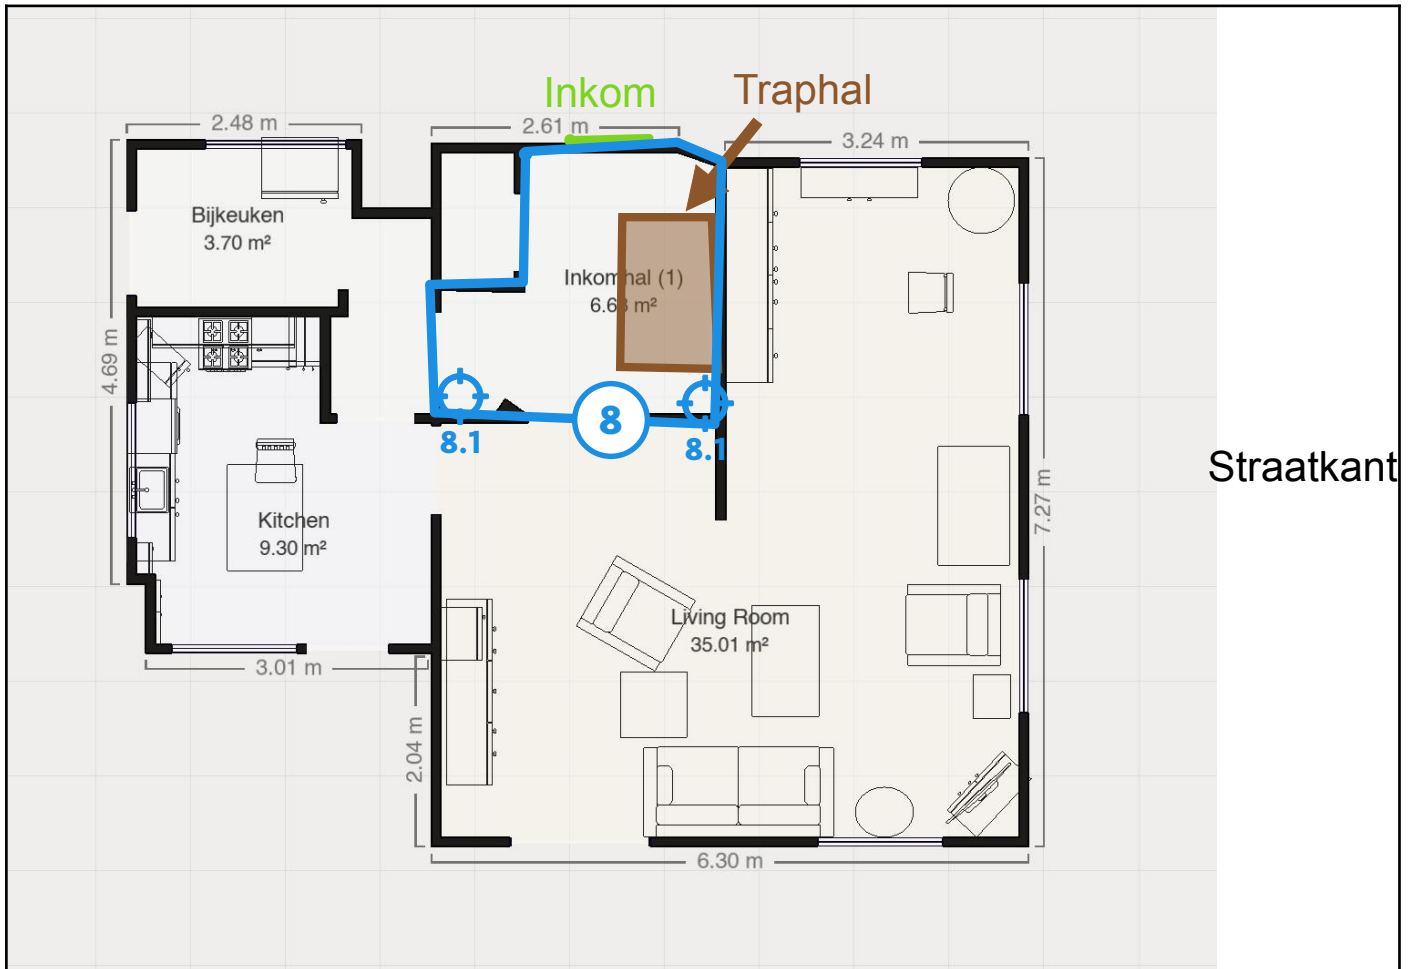
Plan 1.4: Gelijkvloers kopie

Beschrijving	Type	Actie
8. Pleisterwerk traphal (gemene delen)	Geen asbest	-
8.1 Code: 1	Mengmonster	-

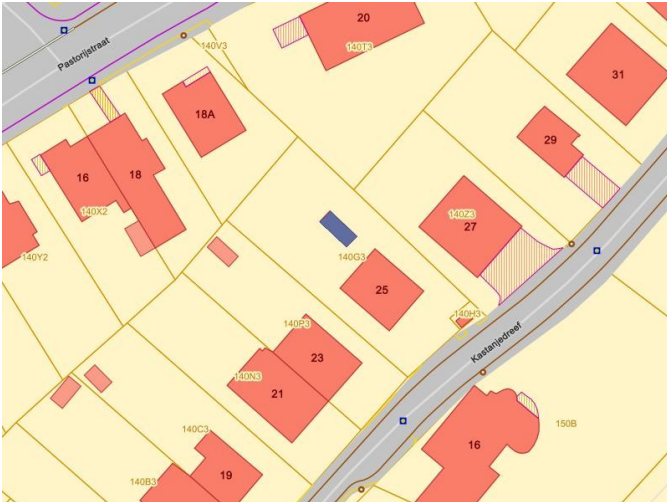
Zone 2: Tuinhuis

- 0 Asbestmaterialen
- 0 Beperkingen
- 0 Uitsluitingen
- 0 Roerende goederen
- 0 Puin, steenslag, (water)bodem
- 0 Adviezen
- 1 Geen asbest**

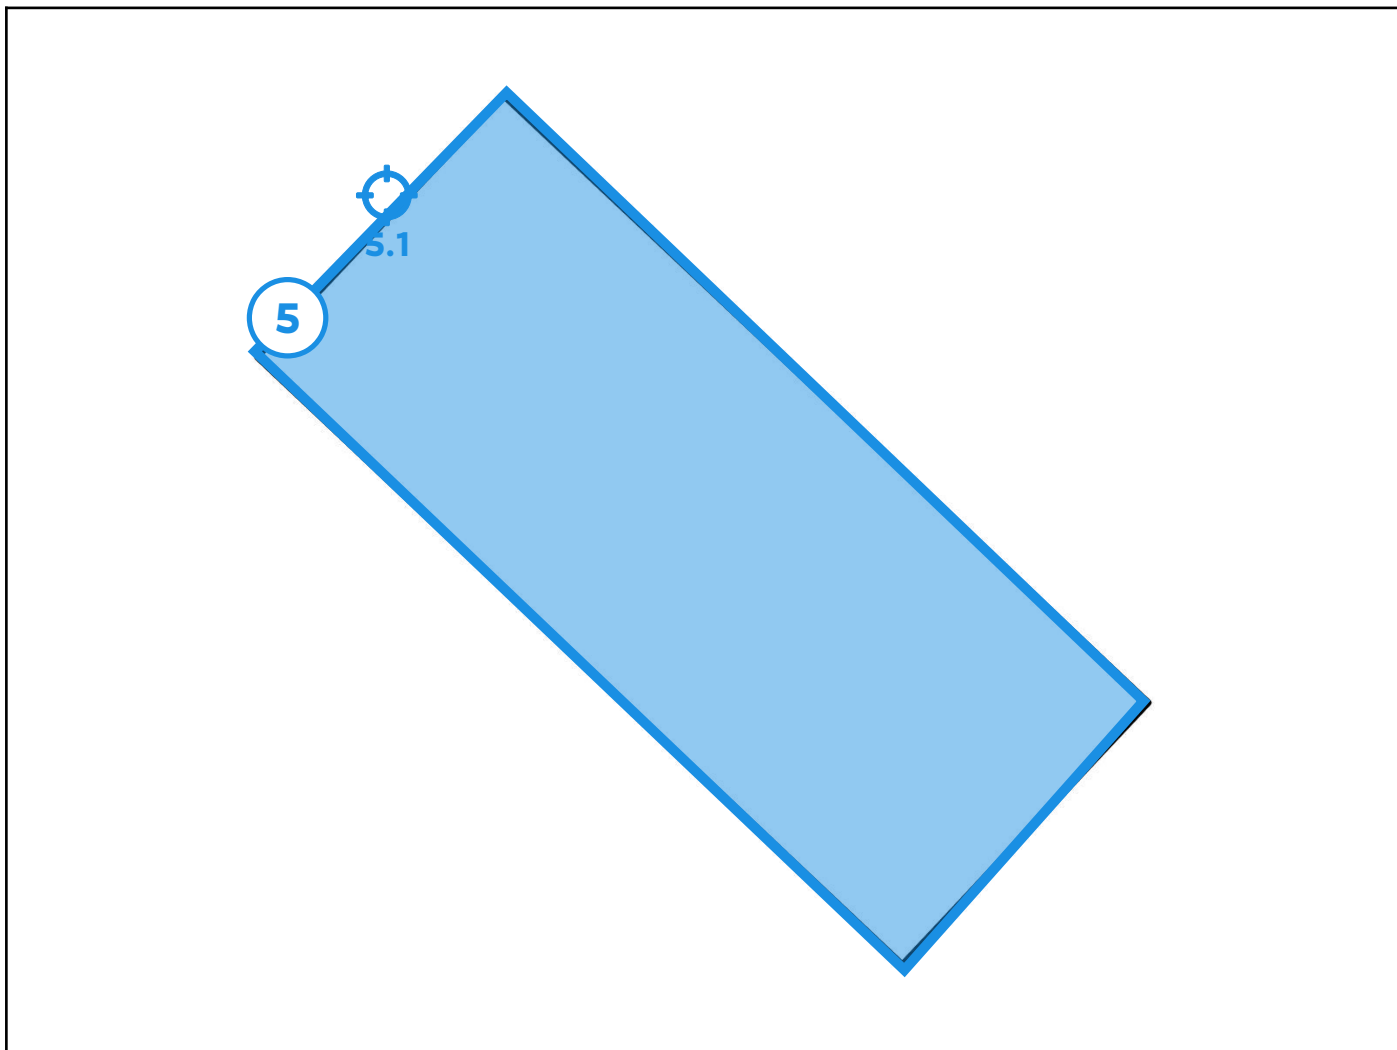
Plan 2.1: Tuinhuis plan

Beschrijving	Type	Actie
5. Dak bestaande uit bitumineuze golfplaten	Geen asbest	-
5.1 Code: 5	Puntmonster	-

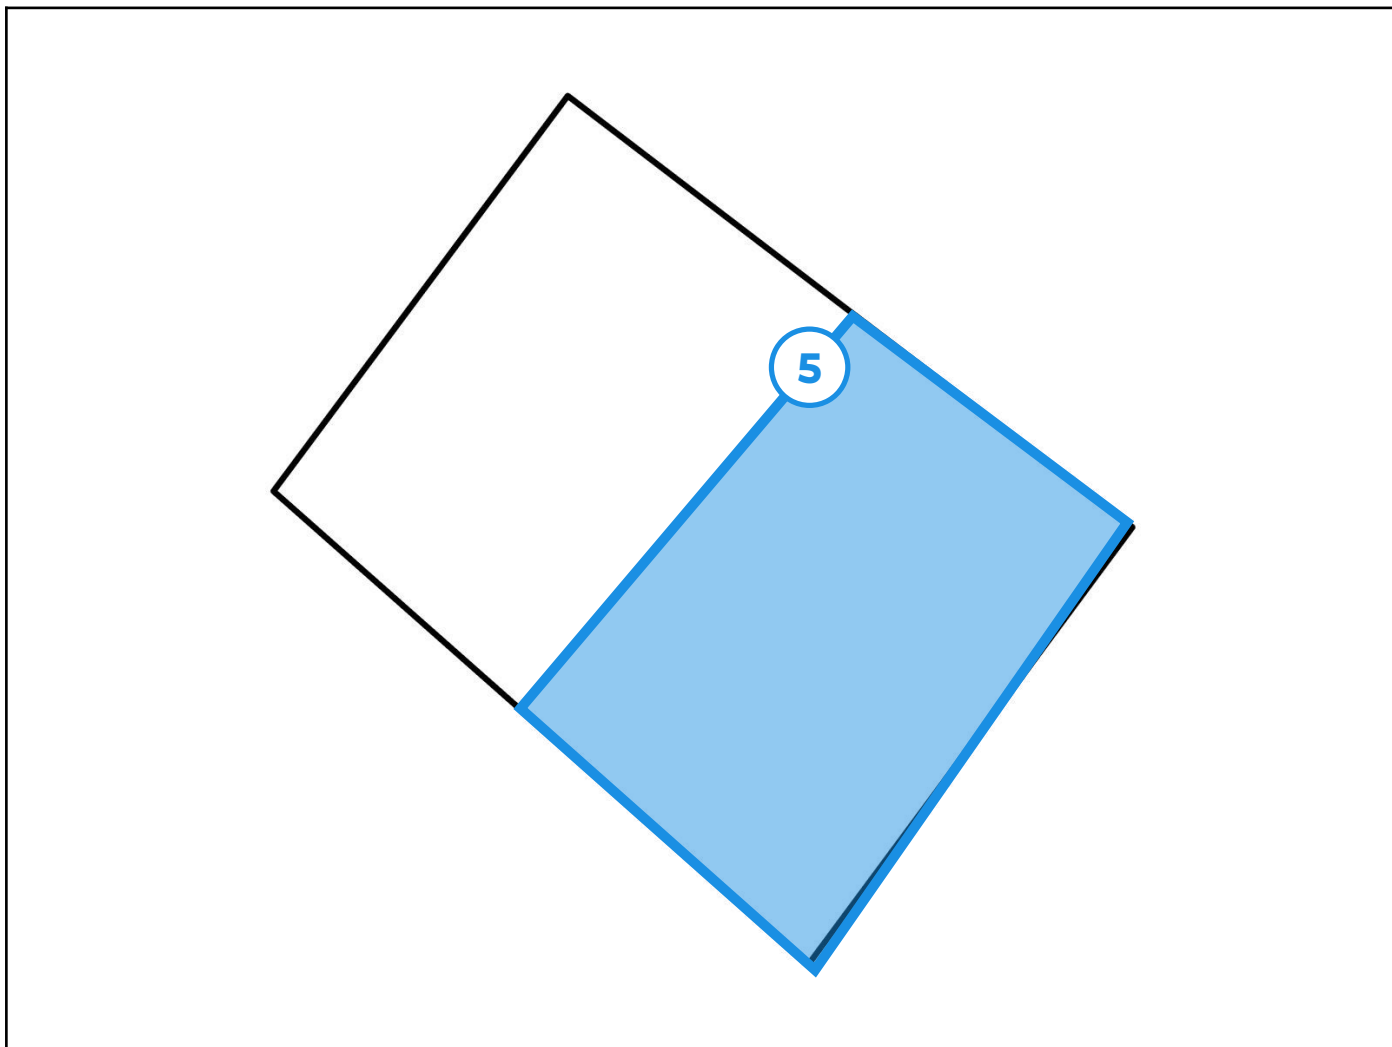
Plan 4.1: Kippenkot plan

Beschrijving	Type	Actie
5. Dak bestaande uit bitumineuze golfplaten	Geen asbest	-
