# Asbestinventarisatattest

Sparrenlaan 65, 2070 Beveren-Kruibeke-Zwijndrecht

Attestnummer : **20261021-000191.000**

Uitgegeven op : **21.10.2026**

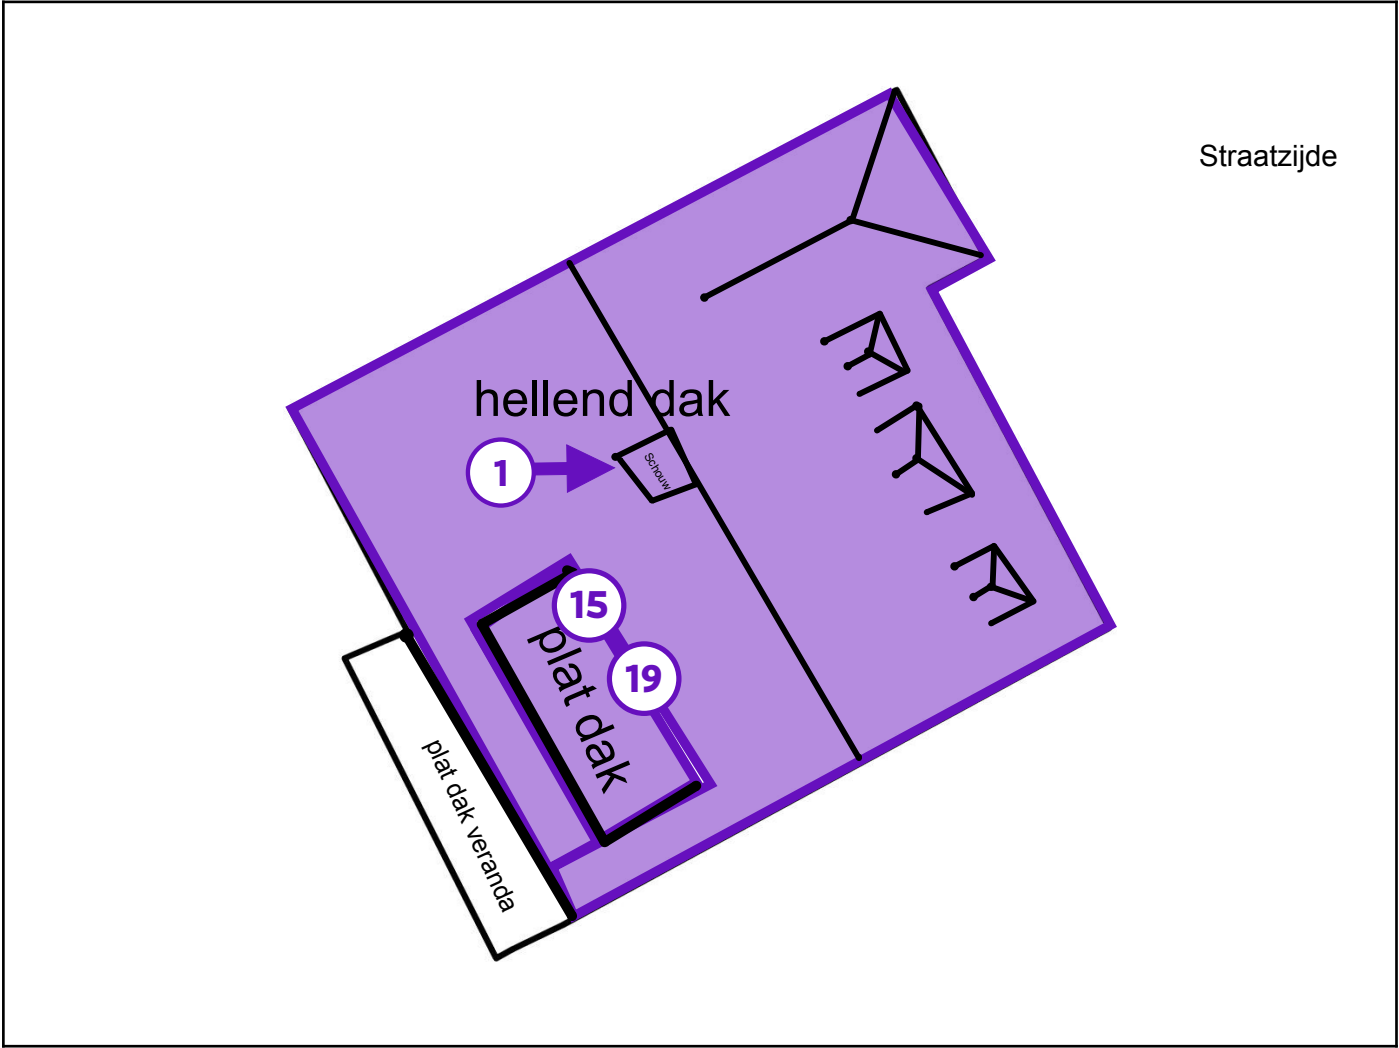
# Plan 1.9: Woning plan dak

| Beschrijving | Type | Actie |
|---|---|---|
| 19. Natuurleien niet verdacht | Overige ruimte of materiaal | - |

| Beschrijving | Notitie | Terug te vinden op plannen |
|---|---|---|
| Fiche 19: Natuurleien niet verdacht | De leien zijn visueel herkend als natuurleien en zijn niet asbestverdacht. | Plan 1.9: Woning plan dak |

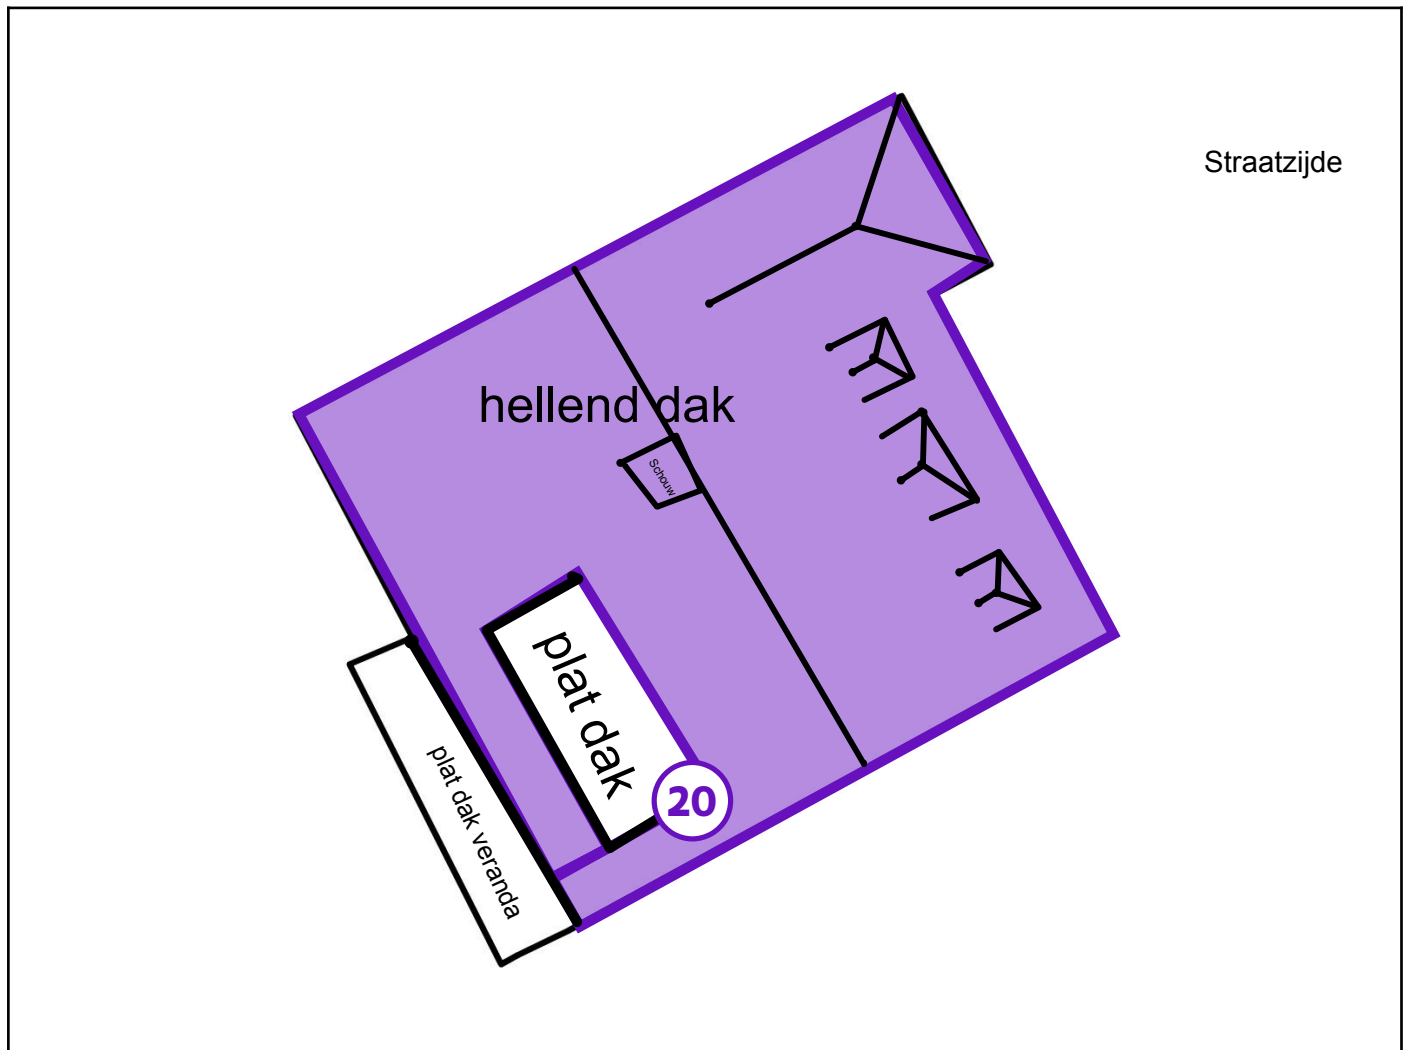
## Plan 1.10: Woning plan dak

| Beschrijving | Type | Actie |
|---|---|---|
| 20. onderdak niet waarneembaar | Overige ruimte of materiaal | - |

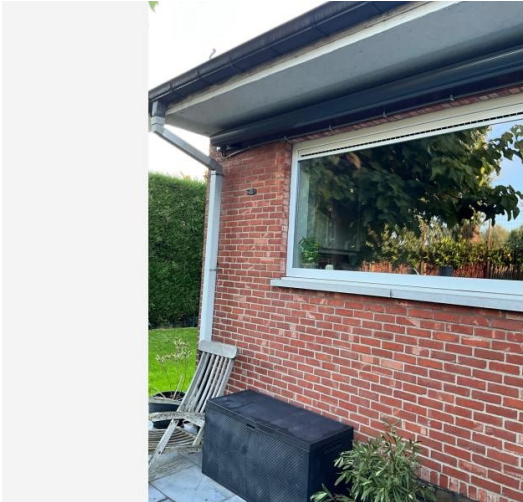
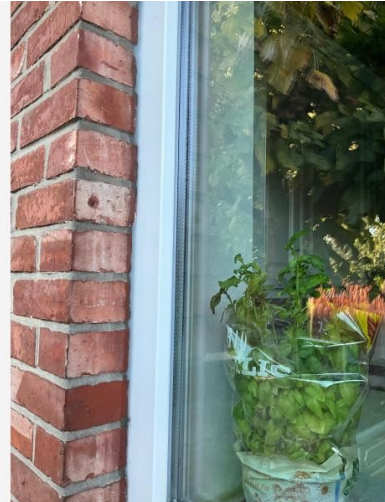
## Fiche 17: Kit niet verdacht (visueel vastgesteld)

17 Alle kit werd gecontroleerd
