## Asbestattest (OVAM)

# Asbestinventarisatetest

Carnotstraat 167/602, 2060 Antwerpen

Attestnummer : 20250407-000244.000

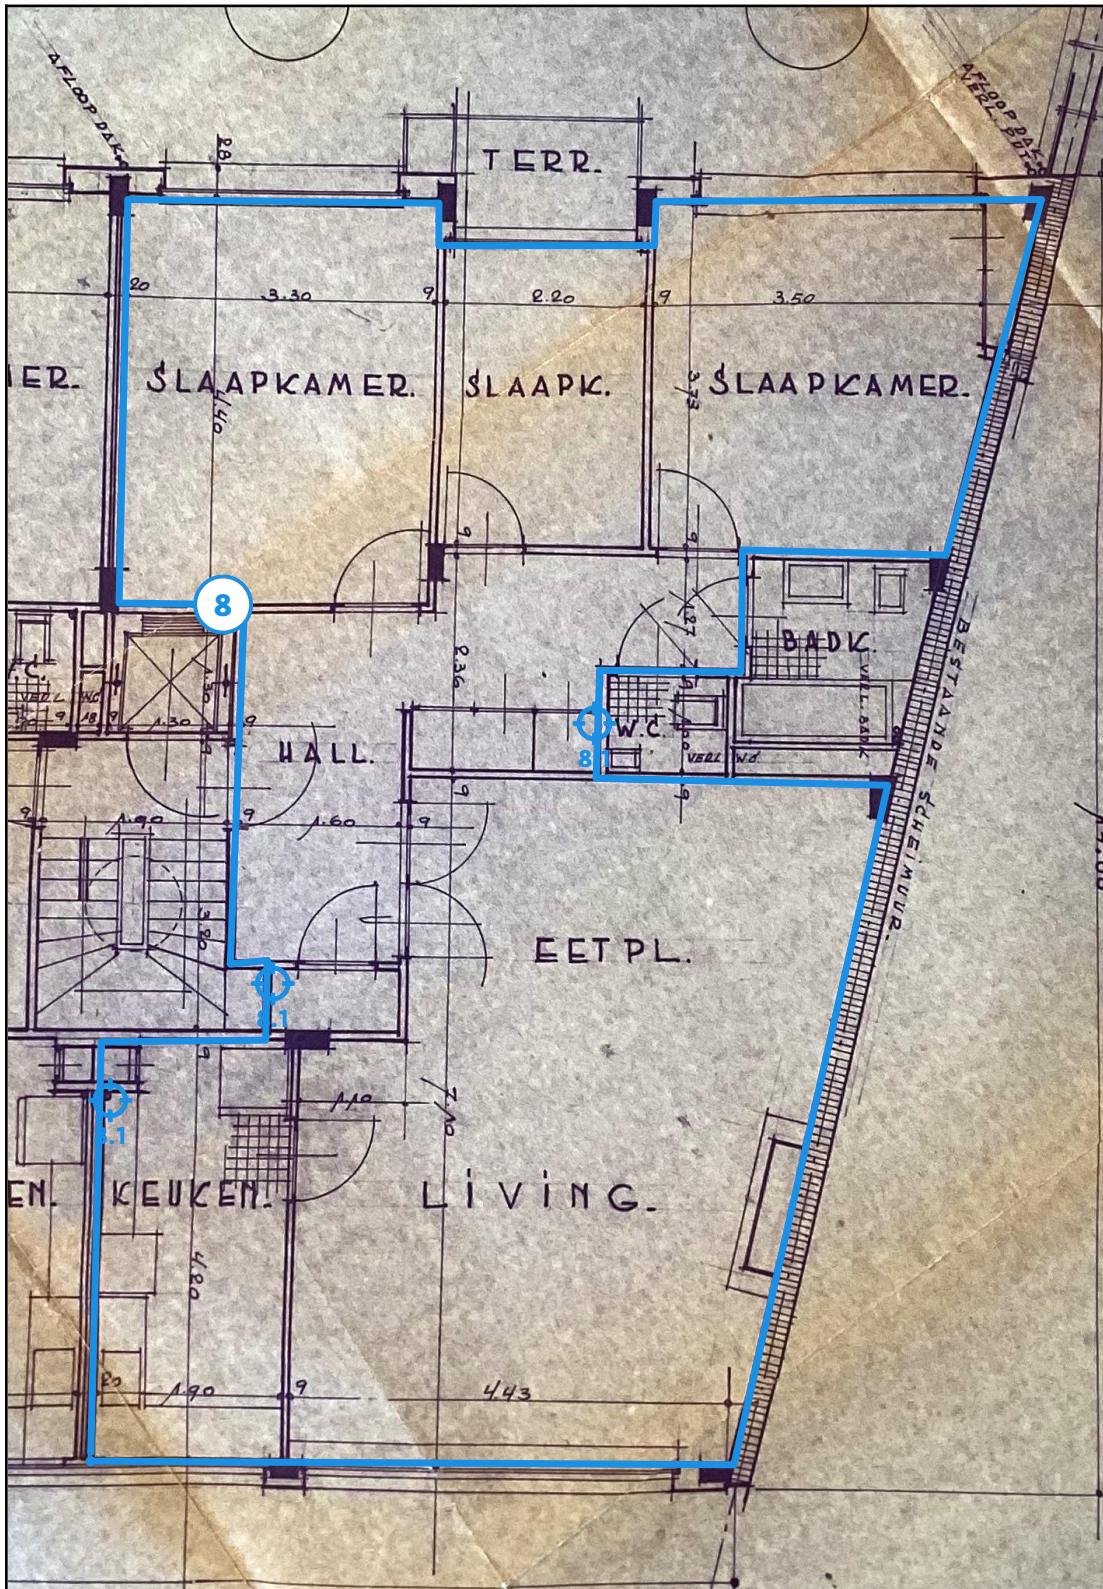
## Plan 1.2: Zesde verdieping

8. Pleisterwerk wanden	Geen asbest	-
8.1 Code: M01	Mengmonster	-

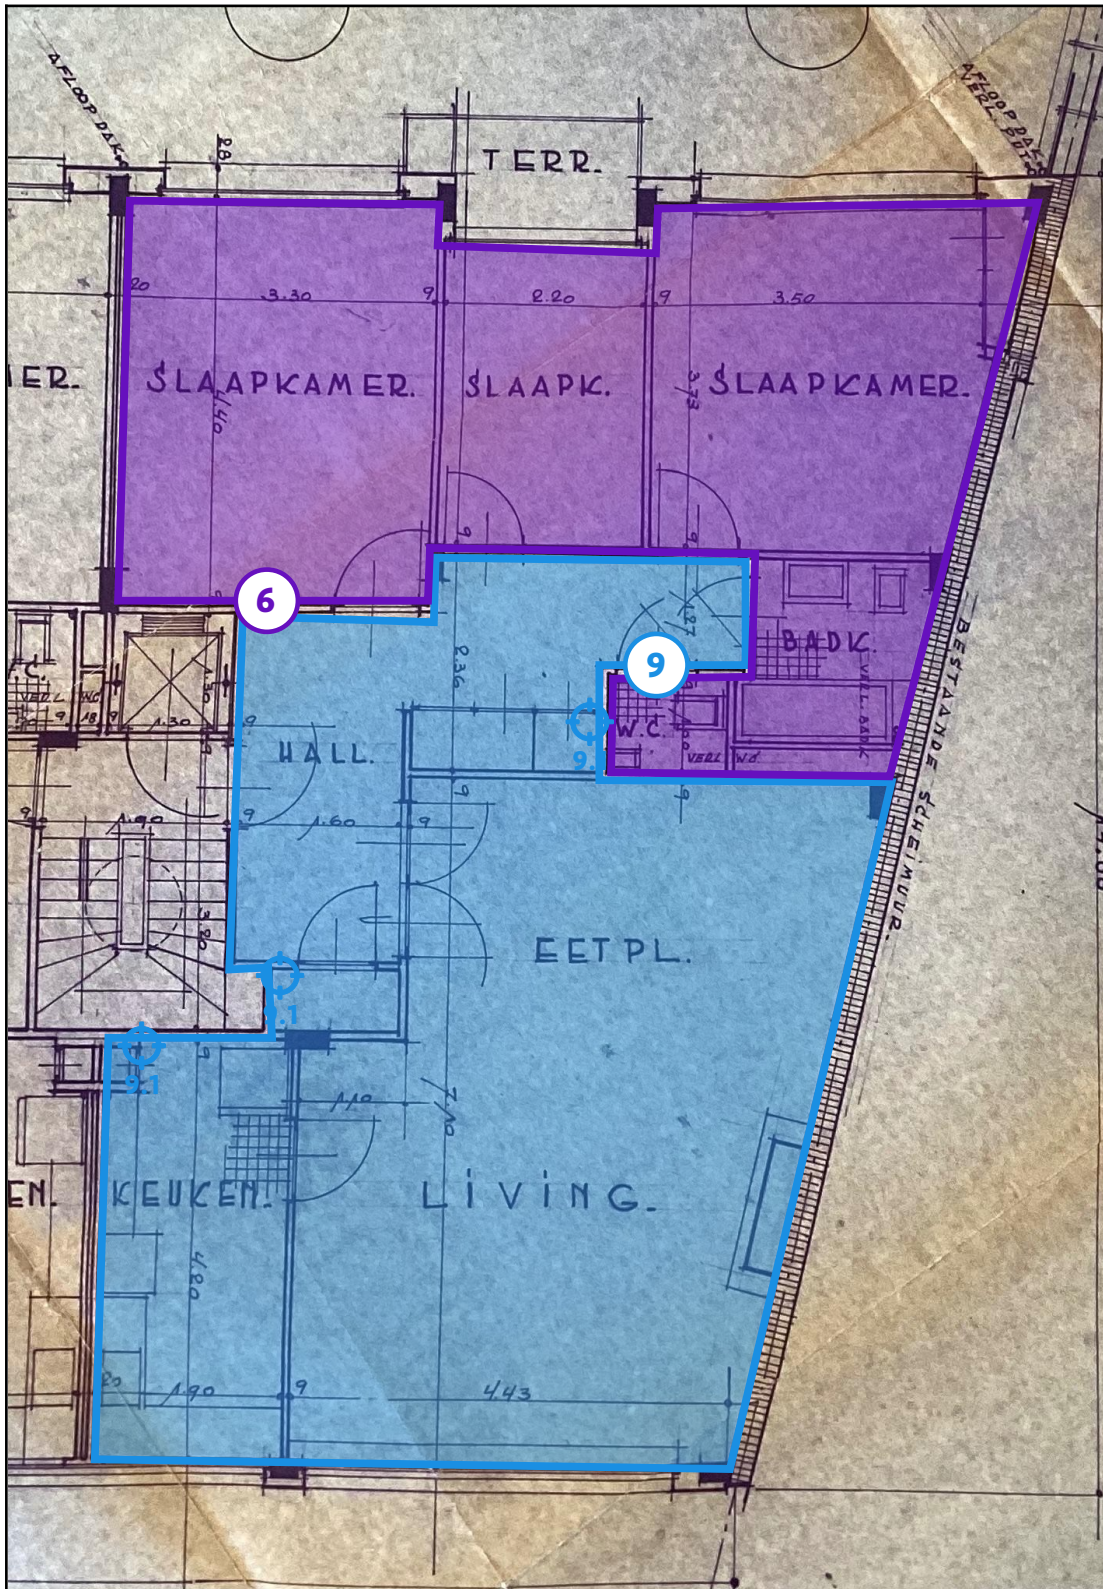
## Plan 1.3: Zesde verdieping

6. Afwerking plafonds	Advies	-
9. Pleisterwerk plafond	Geen asbest	-
9.1 Code: M02	Mengmonster	-
