Asbestinventarisatetest

Frans Van der Muerenstraat 17/2, 2530 Boechout

Attestnummer : 20251219-000119.001

Niet-asbestveilig

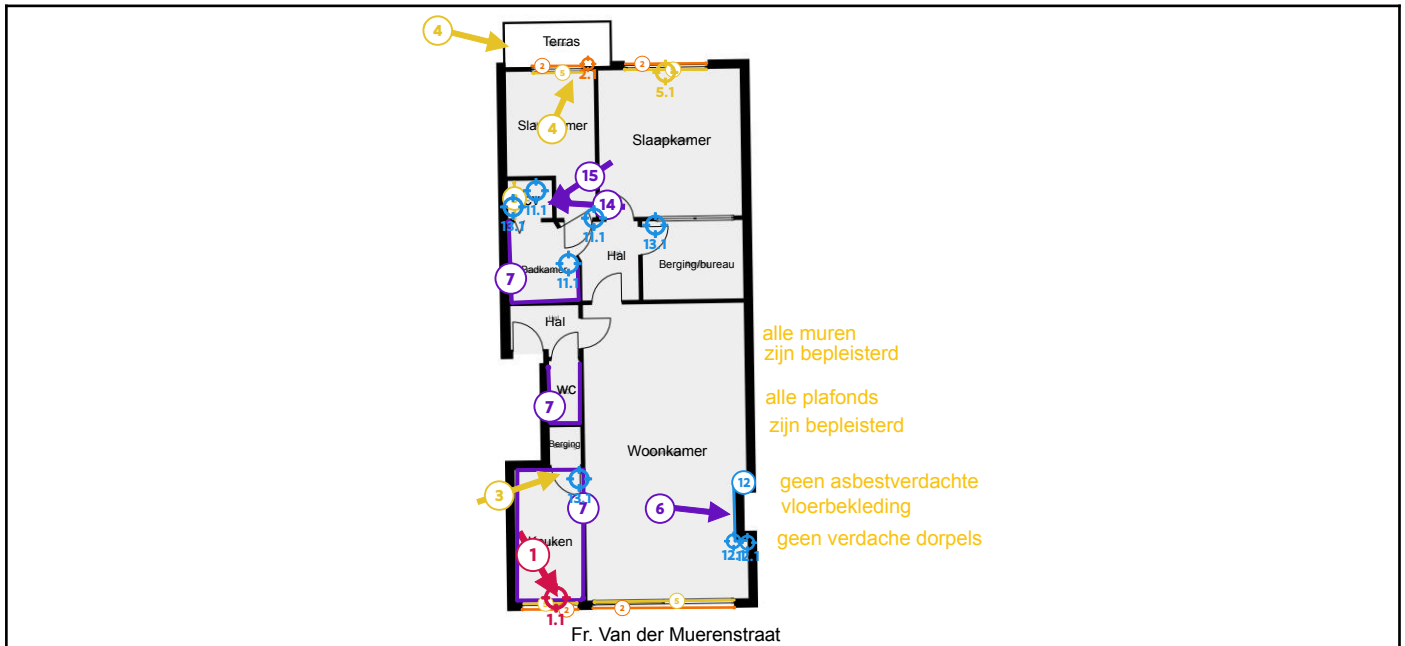
Plan 1.1: verdieping +1

Beschrijving	Type	Actie
1. antidreunslab lavabo	Asbestmateriaal	Dringend verwijderen
1.1 Code: 251217-155-005	Puntmonster	-
2. mastiek schrijnwerk-muur	Asbestmateriaal	Verwijderen
2.1 Code: 251217-155-004	Puntmonster	-
3. asbestcement verluchtungskoker	Asbestmateriaal	Zorgvuldig beheren
4. beplating terrasdeur en scheidingswand terras	Asbestmateriaal	Zorgvuldig beheren
5. mastiek glas-schrijnwerk	Asbestmateriaal	Zorgvuldig beheren
5.1 Code: 251217-155-003	Puntmonster	-
6. haard	Beperking	-
7. tegellijm achter faience tegels	Advies	-
8. vloerbekleding en onderliggende lagen	Advies	-

10. dorpels	Advies	-
11. pleisterwerk plafonds	Geen asbest	-
11.1 Code: 251217-155-002	Mengmonster	-
12. pleisterwerk muur haard	Geen asbest	-
12.1 Code: 251217-155-006	Mengmonster	-
13. pleisterwerk muren	Geen asbest	-
13.1 Code: 251217-155-001	Mengmonster	-
14. materialen van rookgaskanalen	Overige ruimte of materiaal	-
15. CV-ketel	Overige ruimte of materiaal	-

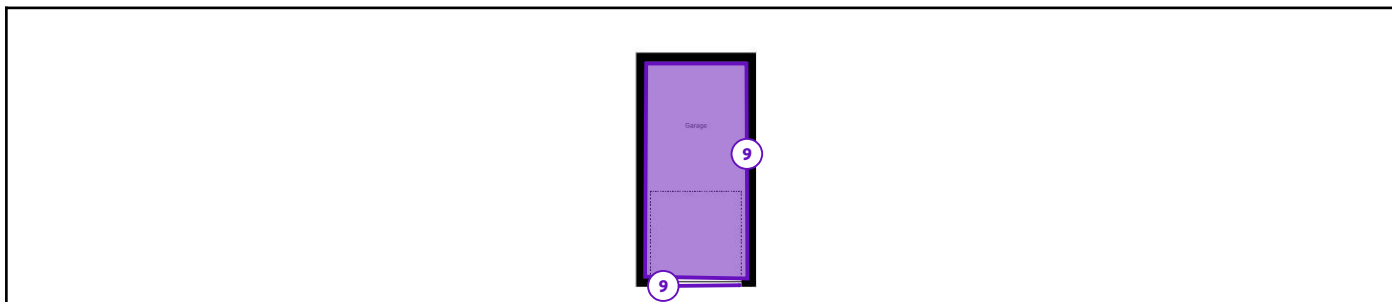
Plan 2.1: verdieping +0

Beschrijving	Type	Actie
9. garagebox	Advies	-

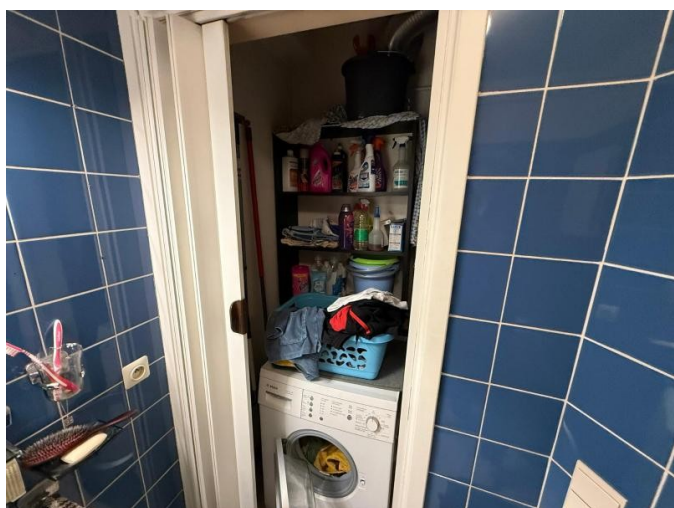
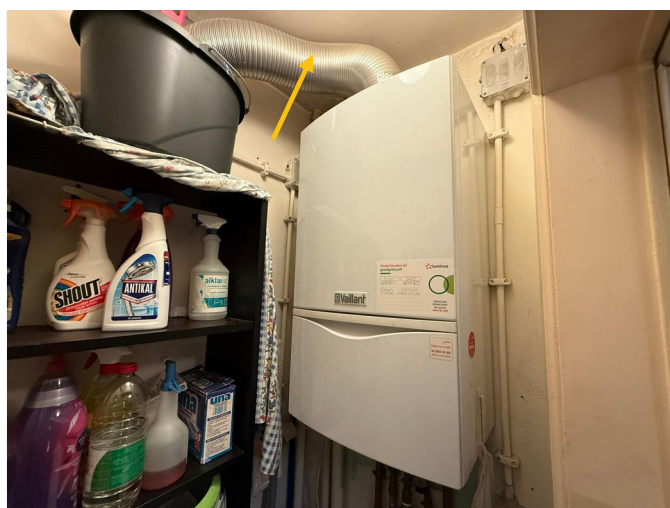
Beschrijving	Notitie	Terug te vinden op plannen
Fiche 14: materialen van rookgaskanalen	In het inspectiegebied werden geen asbestverdachte rookgaskanalen aangetroffen.	Plan 1.1: verdieping +1
Fiche 15: CV-ketel	De CV-ketel op gas van het merk Vaillant bevat geen asbestverdachte elementen.	Plan 1.1: verdieping +1

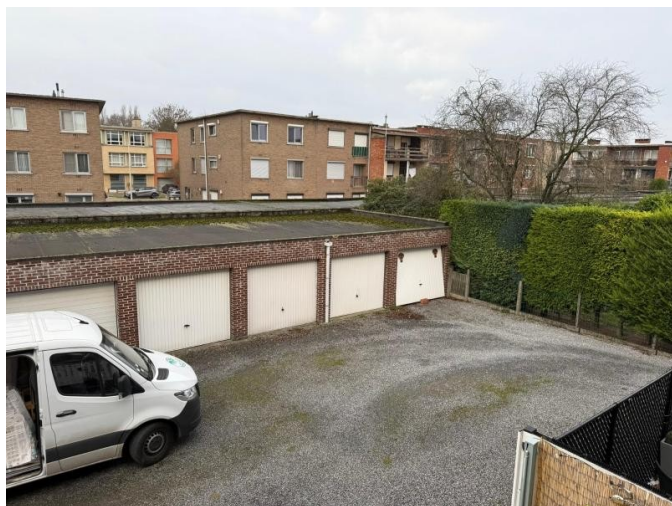
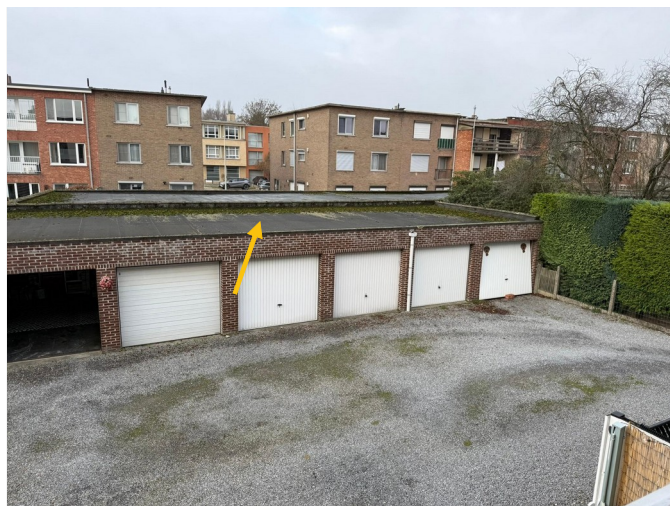
Beschrijving	Notitie	Terug te vinden op plannen
Fiche 16: roofing dak garageboxen	De dakbedekking behoort tot de gemeenschappelijke delen van het complex en hoort bijgevolg niet in dit asbestattest van de private garagebox.	-
Fiche 17: liftinfrastructuur: niet aanwezig in inspectiegebied	In het inspectiegebied bevindt zich geen liftinfrastructuur.	-
Fiche 18: leidingisolatie: niet aanwezig	Er werd geen asbestverdachte leidingisolatie aangetroffen in het inspectiegebied.	-
Fiche 19: materialen onder de dakbedekking (onderdak, ...)	Eventuele asbestverdachte onderdaken (garagebox en 2e verdieping appartementsgebouw) bevinden zich boven het betonnen plafond en behoren bovendien tot de gemeenschappelijke delen.	-
