Asbestinventarisatetest

Stijfselrui 16/4, 2000 Antwerpen

Attestnummer : 20251114-000062.000

Uitgegeven op : 14.11.2025

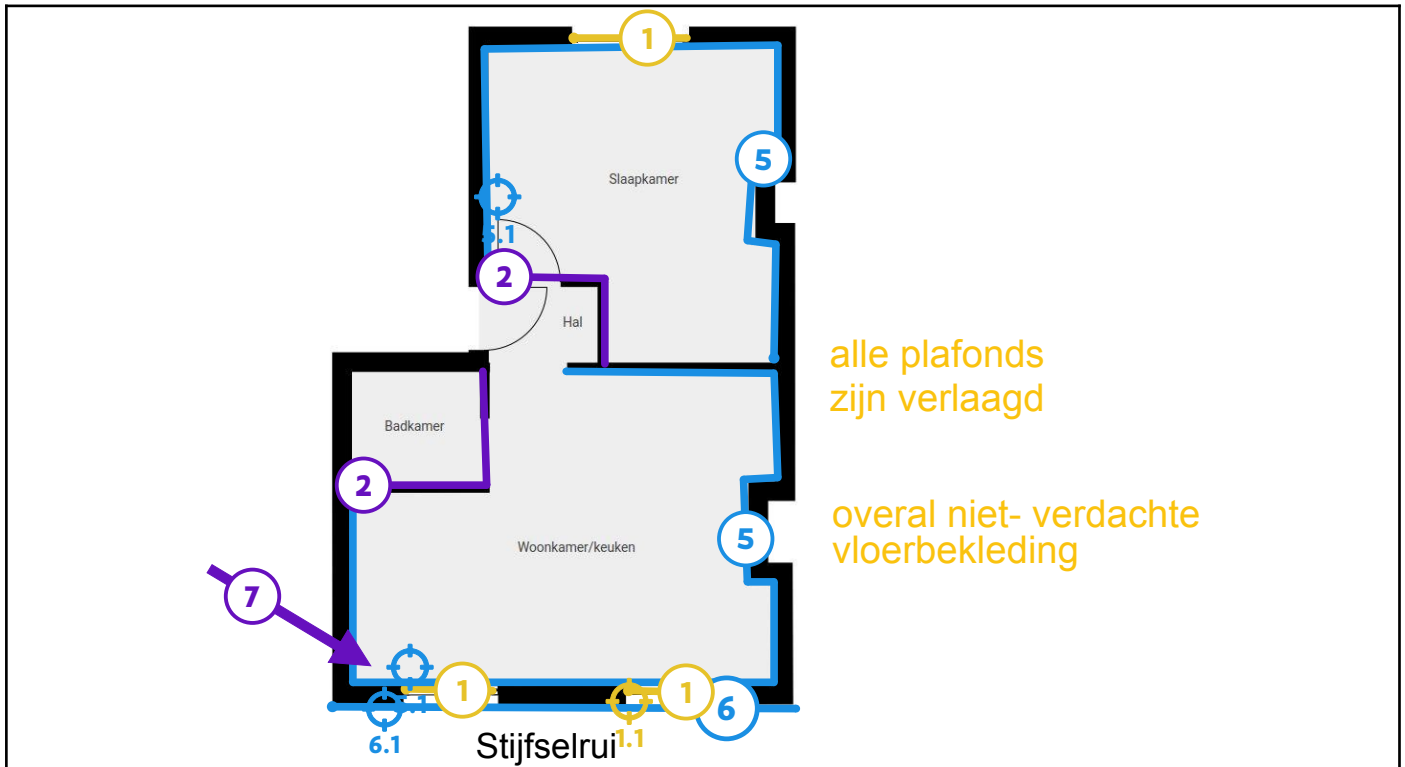
Plan 1.1: verdieping +3

Beschrijving	Type	Actie
1. mastiek schrijnwerk	Asbestmateriaal	Zorgvuldig beheren
1.1 Code: 251112-149-002	Puntmonster	-
2. valse wanden	Advies	-
3. vloerbekleding	Advies	-
4. valse plafonds met houten moulures	Advies	-
5. pleisterwerk muren	Geen asbest	-
5.1 Code: 251112-149-001	Mengmonster	-
6. dakleien	Geen asbest	-
6.1 Code: 251112-149-003	Puntmonster	-
7. CV-ketel	Overige ruimte of materiaal	-
