Asbestinventarisatetest

Blijde-Inkomststraat 1/4B, 2140 Antwerpen

Attestnummer : 20241210-000503.000

Uitgegeven op : 10.12.2024

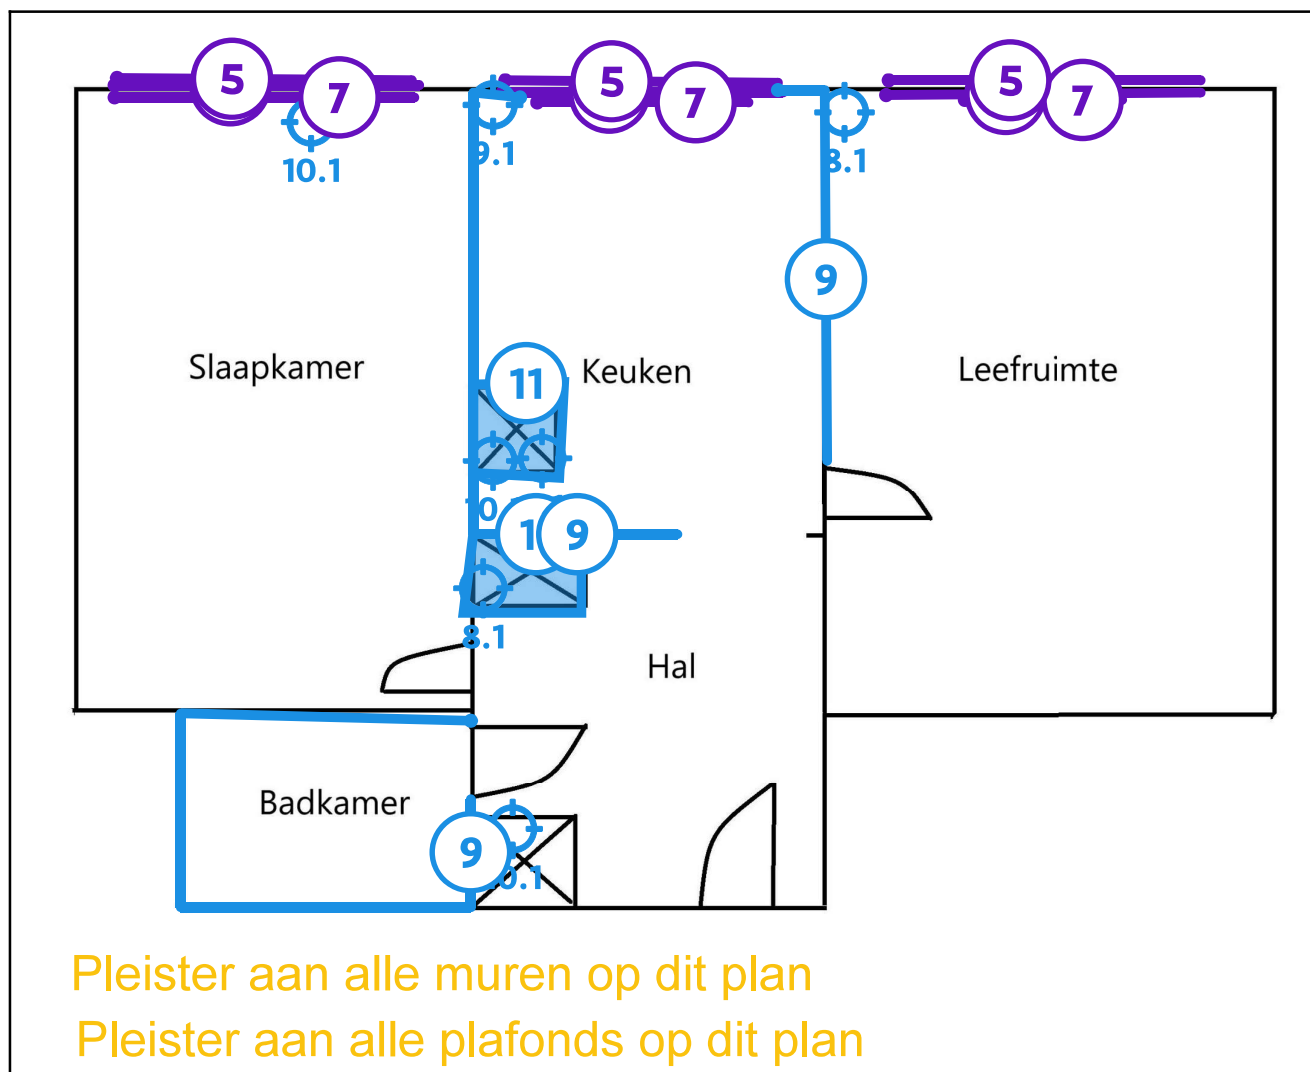
Plan 1.1: Plan appartement

Beschrijving	Type	Actie
4. Raam- en deurtabletten in natuursteen	Advies	-
5. Buitenschrijnwerk van 2004	Advies	-
7. Radiatoren	Advies	-
8. Pleisterwerk plafonds	Geen asbest	-
8.1 Code: BI2	Mengmonster	-
9. Faience tegels + lijmlaag	Geen asbest	-

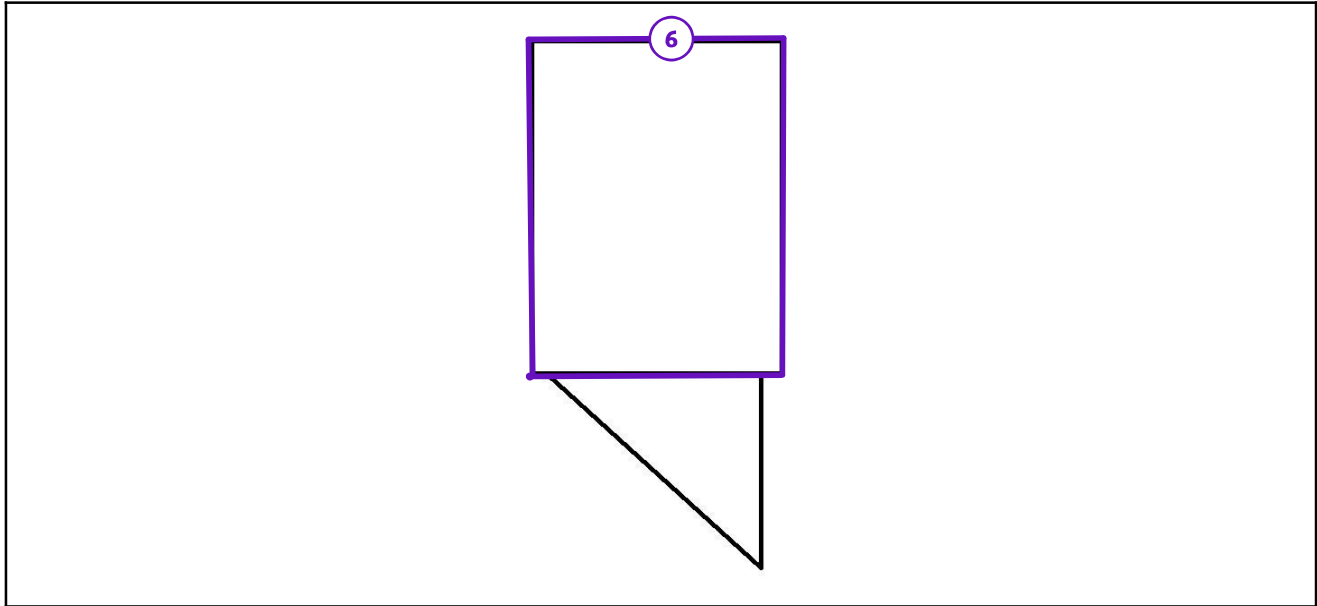
Plan 1.3: Plan kelder

Beschrijving	Type	Actie
6. Kelderberging	Advies	-
