# Asbestinventarisatetest

Weerstandlaan 61/182, 2660 Antwerpen

Attestnummer : 20260807-000066.000

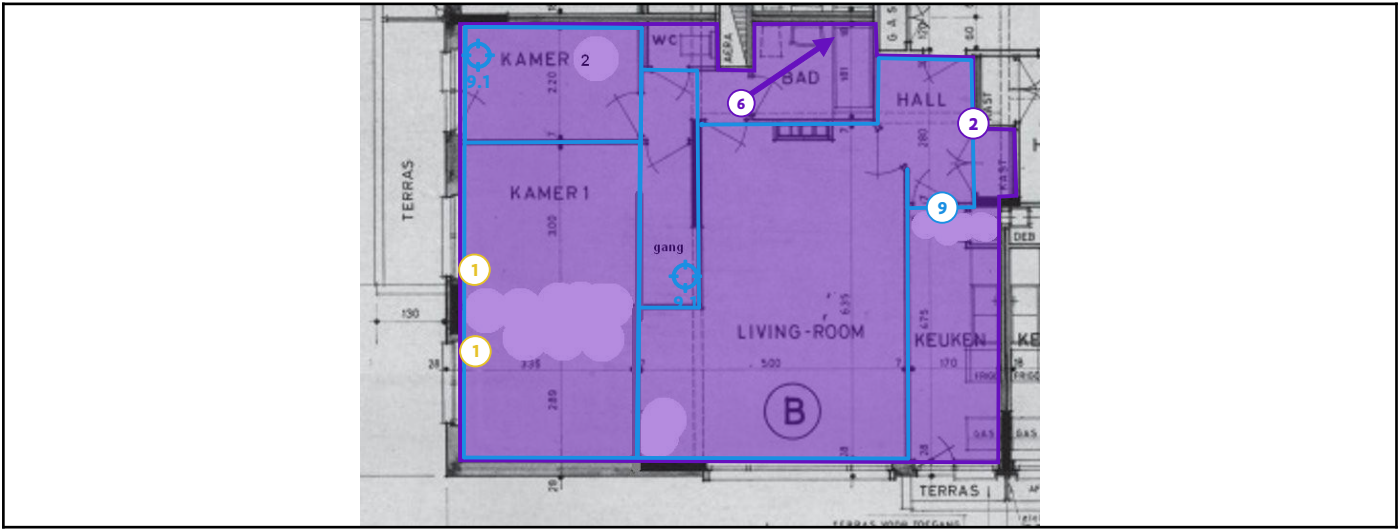
# Plan 1.1: Plan: vloeren-bakeliet-pleister wanden-luik

| Opmerking | <p>In de slaapkamer 1 hangen oude radiatorknoppen die bakeliet kunnen bevatten. Geen staalname mogelijk vanwege het risico op grotere dan door de monstername inherente schade. De aangegeven hoeveelheden berusten op een ruwe inschatting en kunnen niet letterlijk overgenomen worden in het kader van een meetstaat voor eventuele werken. Hieraan kunnen geen rechten worden ontleend.</p> |
