Asbestinventarisatetest

Caronstraat 17, 2660 Antwerpen

Attestnummer : 20260702-000185.000

Uitgegeven op : 02.07.2026

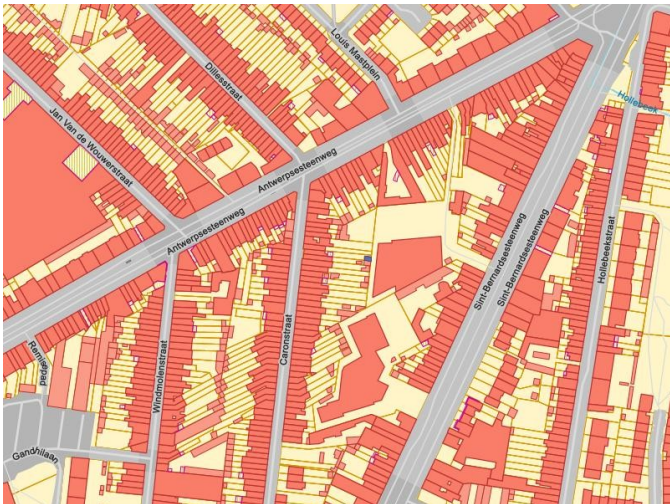
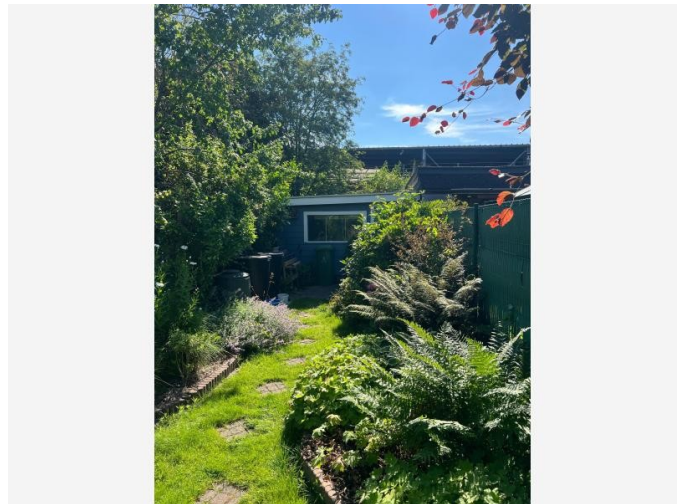
Zone 2: Tuinberging

- 0 Asbestmaterialen
- 0 Beperkingen
- 0 Uitsluitingen
- 0 Roerende goederen
- 0 Puin, steenslag, (water)bodem
- 1 Advies
- 1 Geen asbest

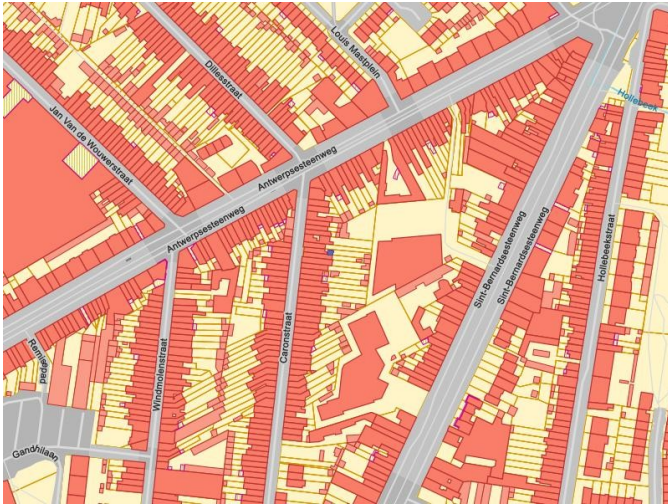
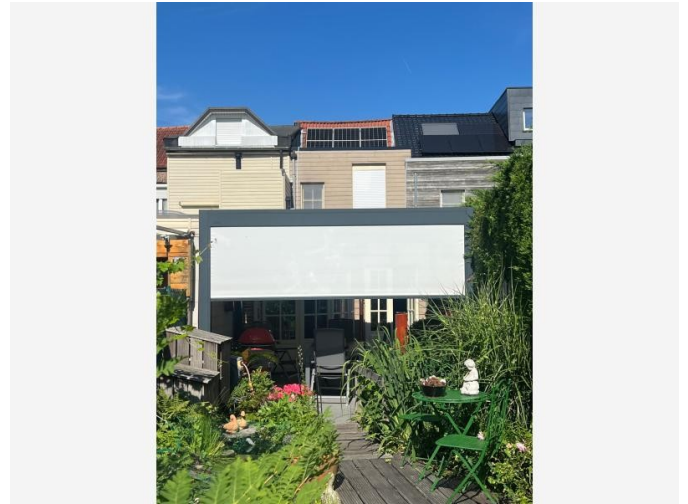
Zone 3: Afdak

- 0 Asbestmaterialen
- 0 Beperkingen
- 0 Uitsluitingen
- 0 Roerende goederen
- 0 Puin, steenslag, (water)bodem
- 1 Advies**
- 0 Geen asbest
