# Asbestinventarisatetest

Wechelsebaan 10, 2275 Lille

Attestnummer : 20250902-000006.000

Uitgegeven op : 02.09.2025

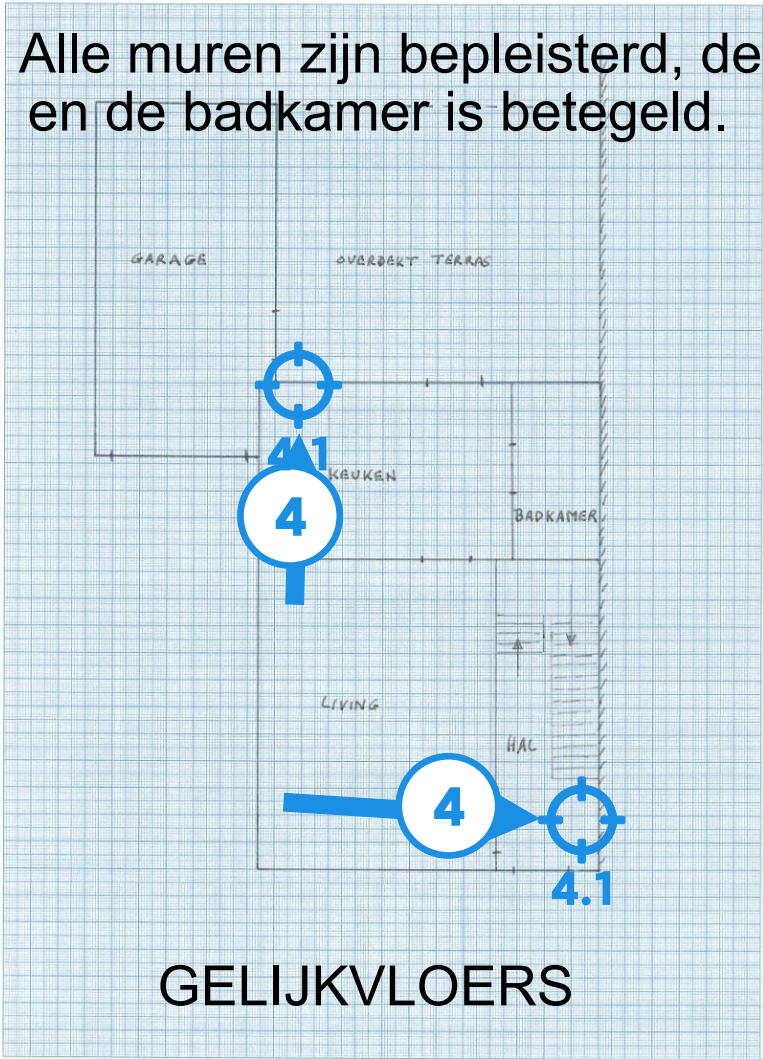
# Plan 1.1: Gelijkvloers pleisterwerken muren

Alle muren zijn bepleisterd, de garage niet en de badkamer is betegeld.

| Beschrijving | Type | Actie |
|---|---|---|
| 4.1 Code: 01 | Mengmonster | - |

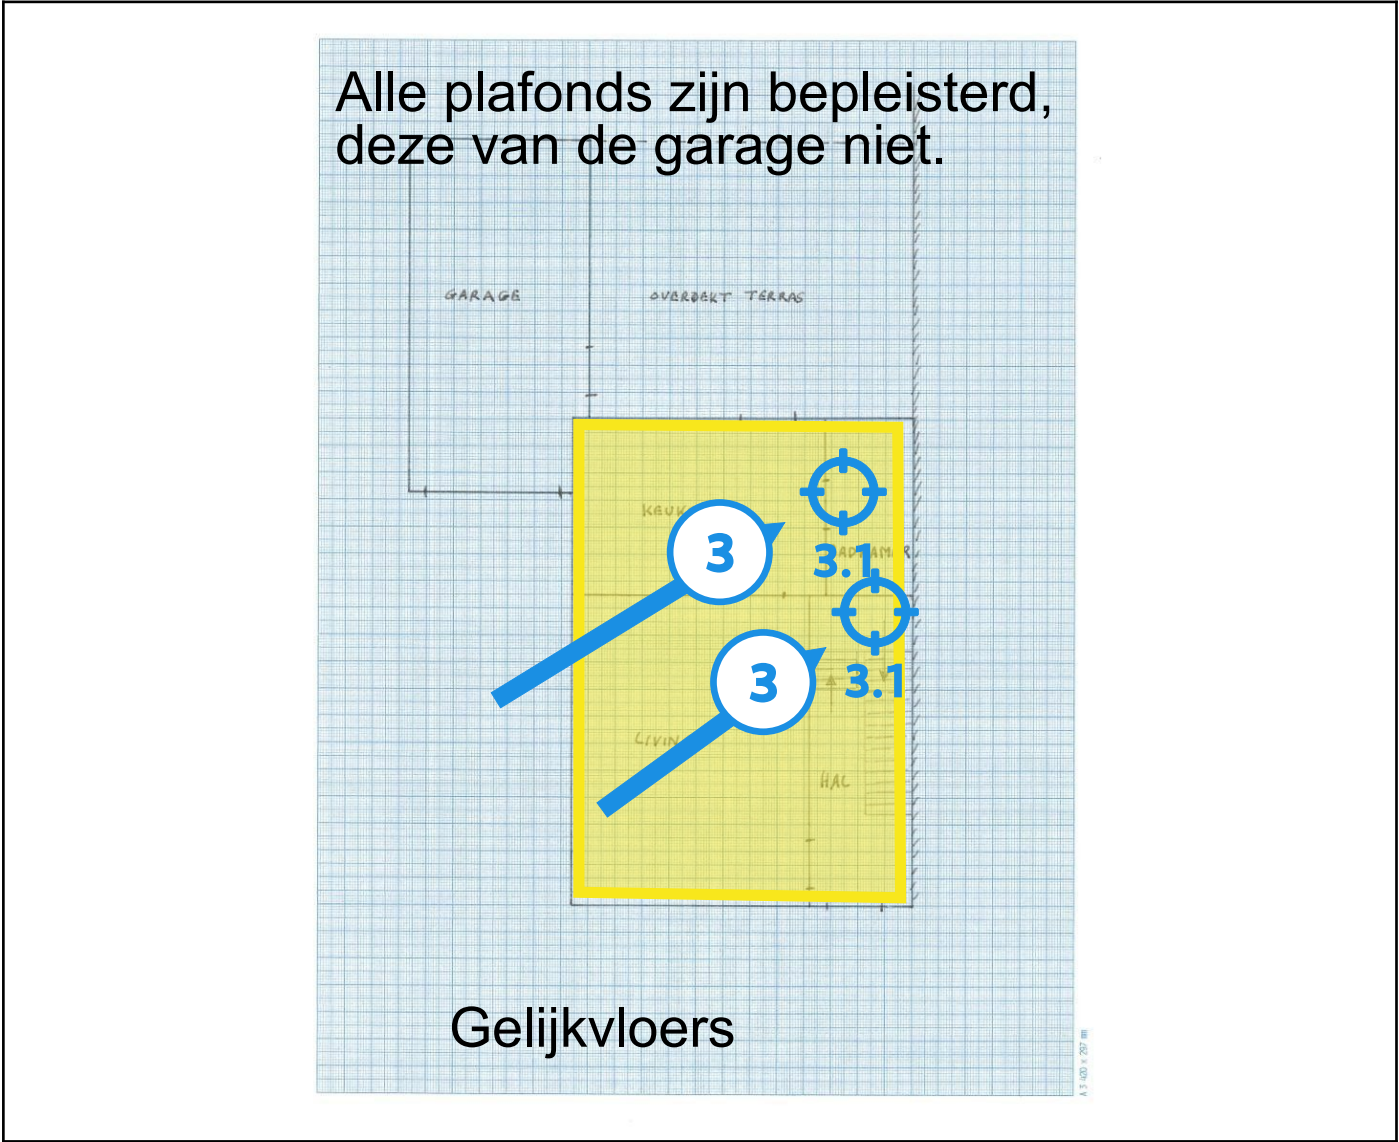
## Plan 1.2: Gelijkvloers pleisterwerken plafonds

| Beschrijving | Type | Actie |
|---|---|---|
| 3.1 Code: 02 | Mengmonster | - |

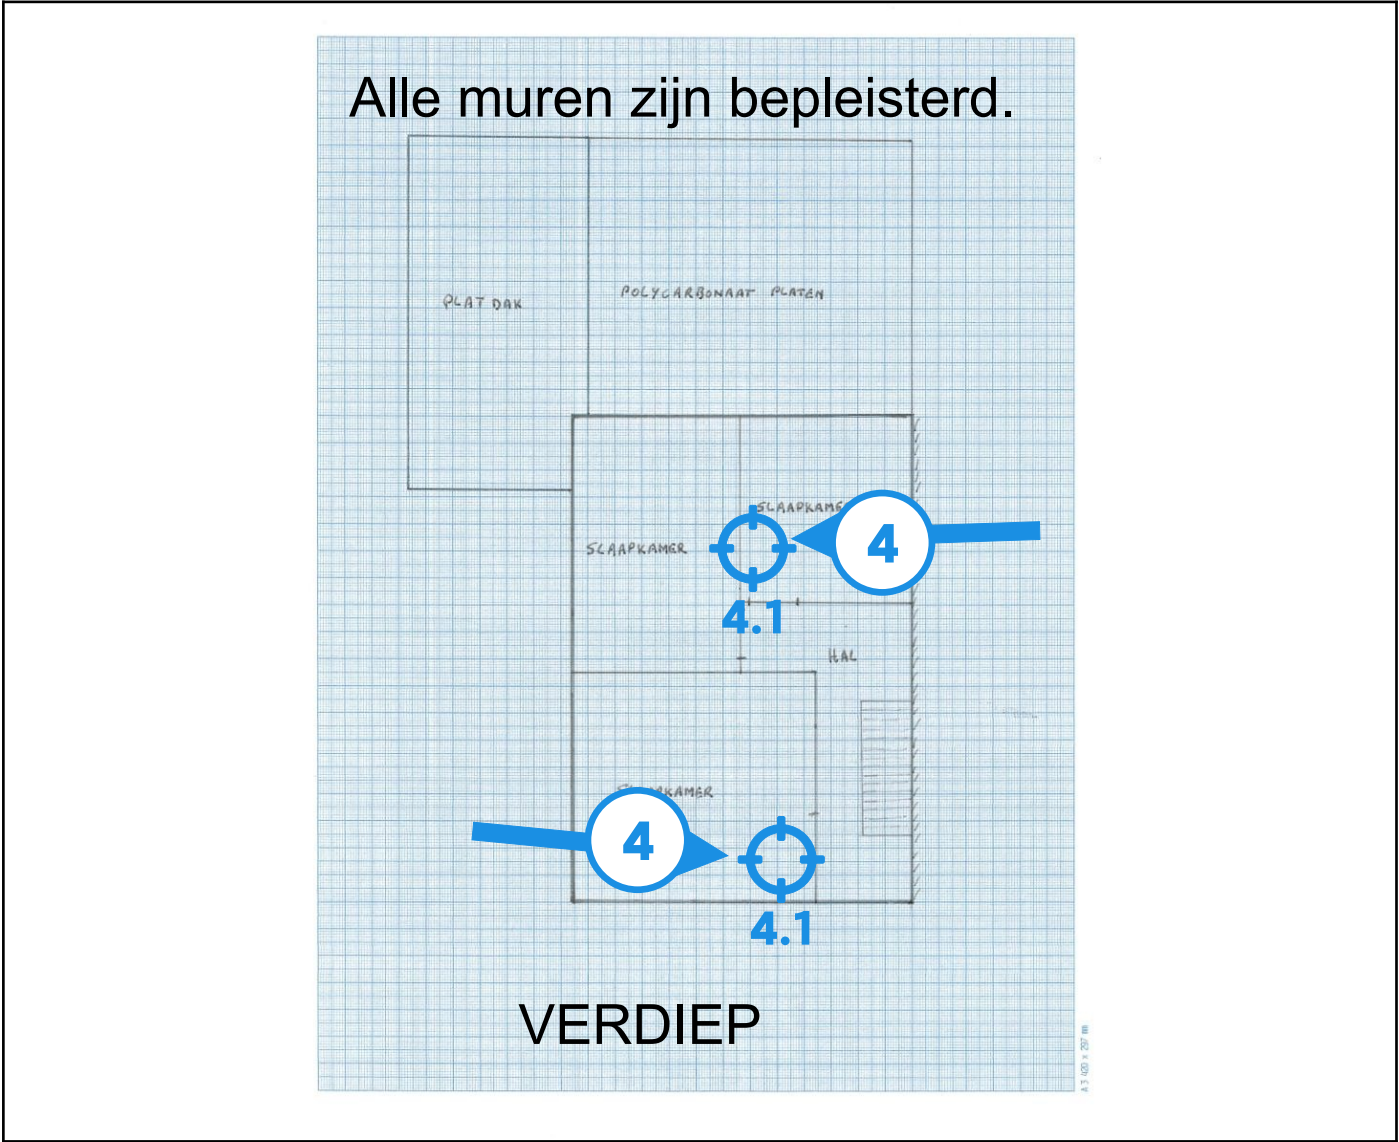
# Plan 1.3: Verdiep pleisterwerken muren

| Beschrijving | Type | Actie |
|---|---|---|
| 4.1 Code: 01 | Mengmonster | - |

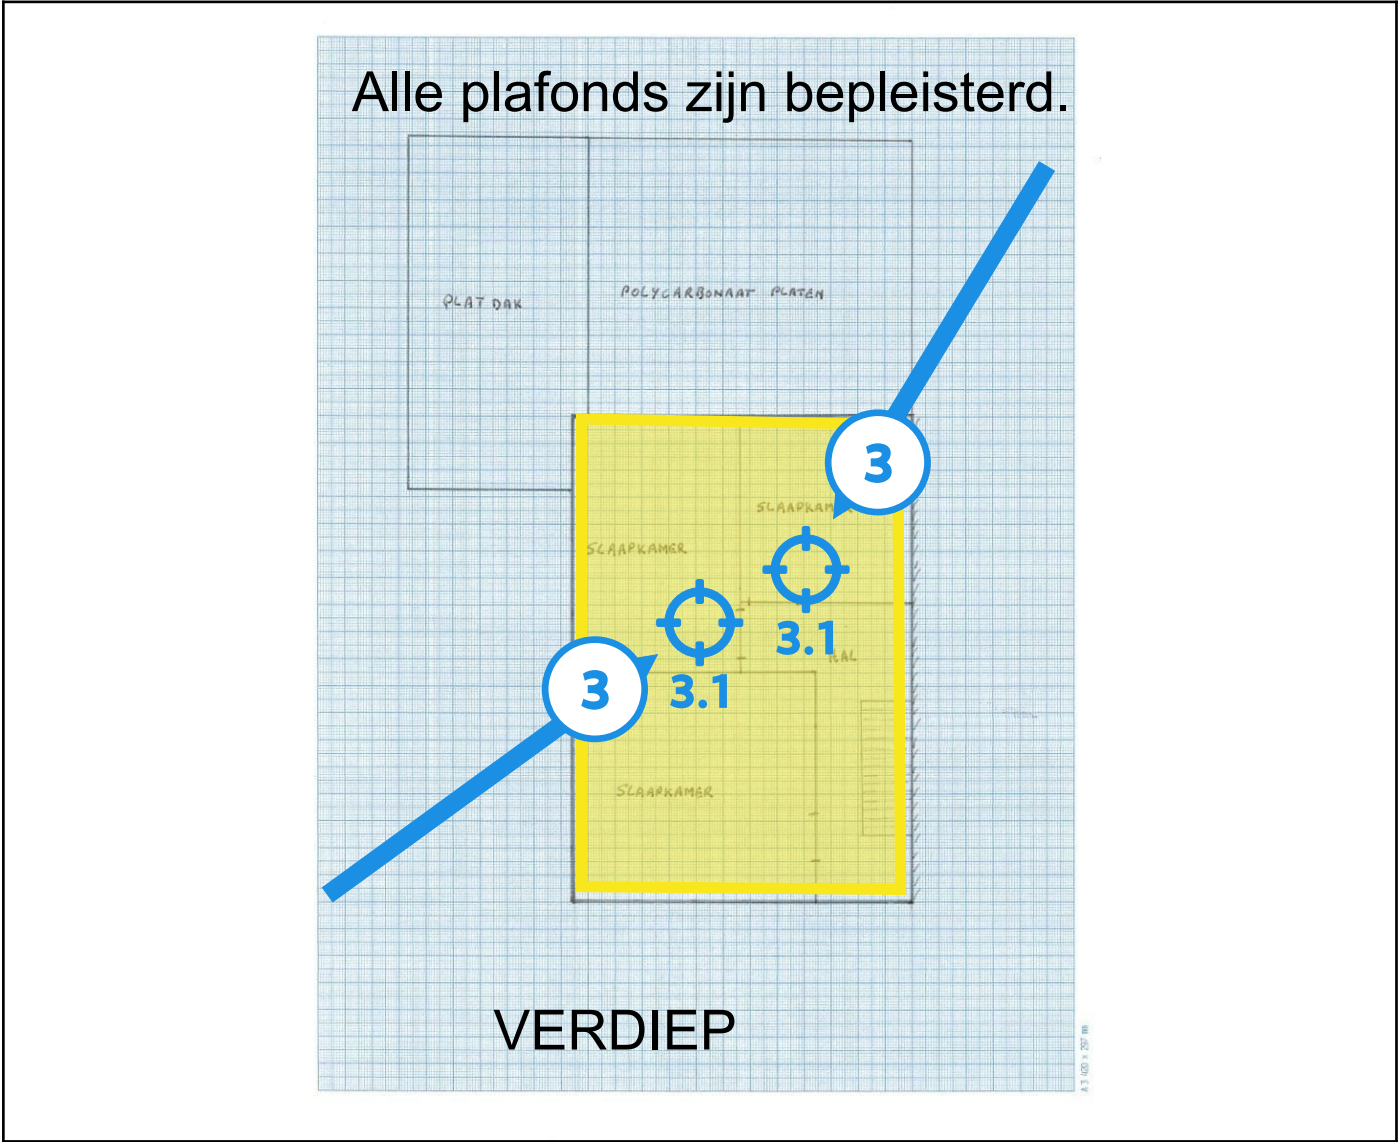
# Plan 1.4: Verdiep pleisterwerken plafonds

| Beschrijving | Type | Actie |
|---|---|---|
| 3.1 Code: 02 | Mengmonster | - |

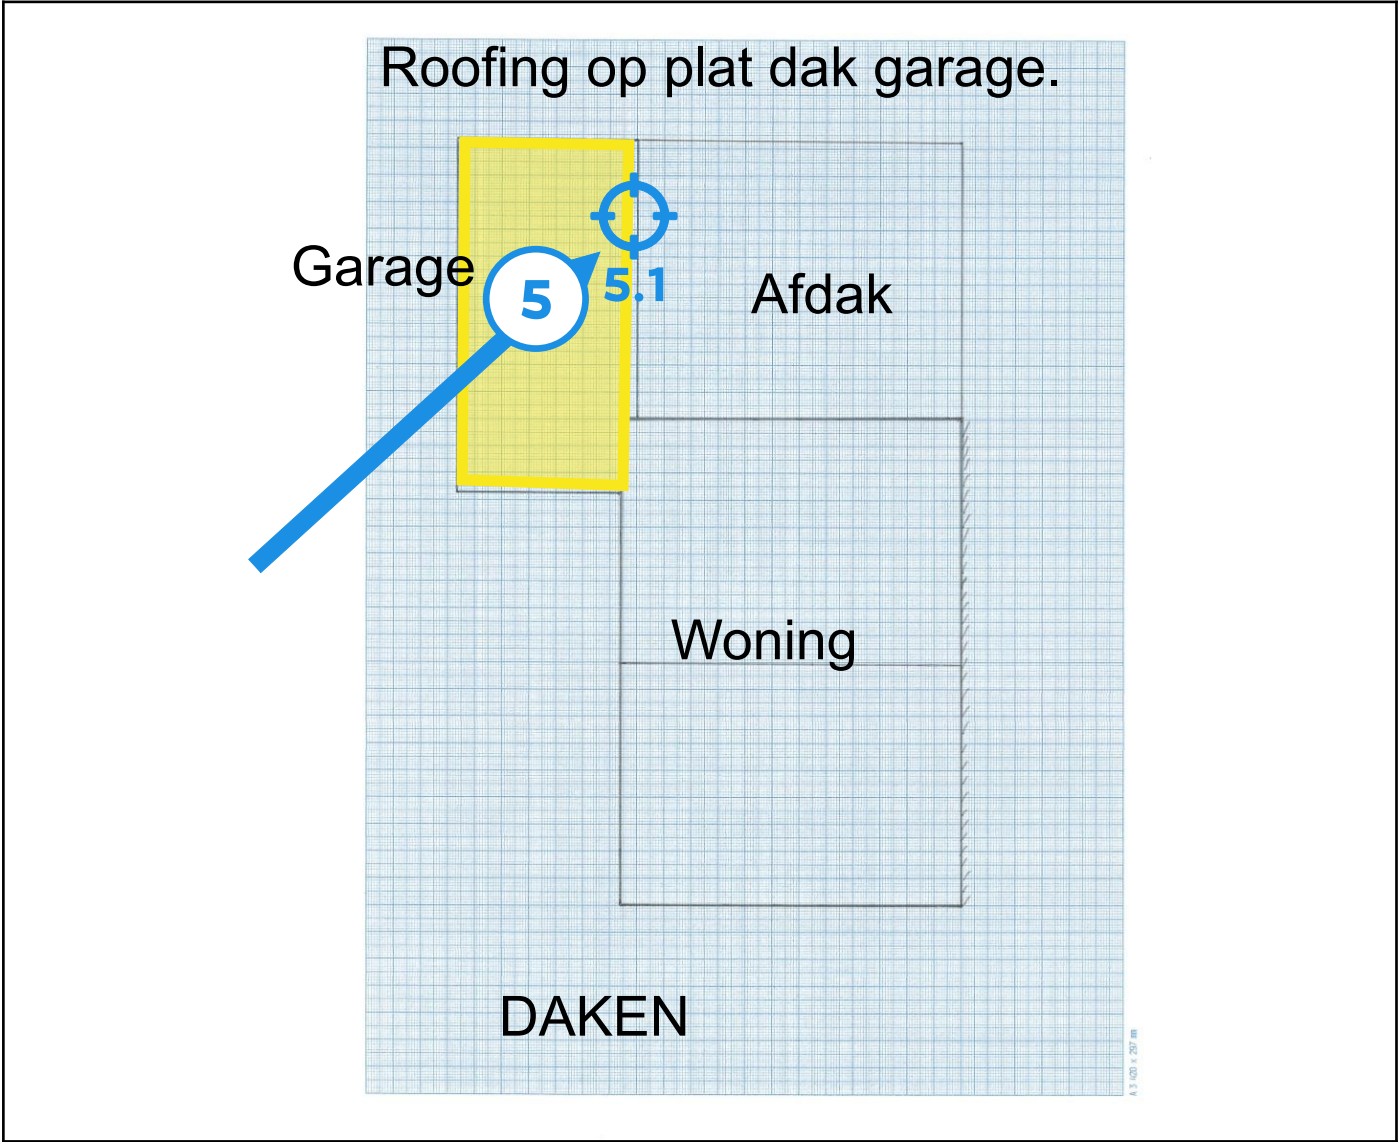
Plan 1.5: Daken roofing op plat dak garage

| Beschrijving | Type | Actie |
|---|---|---|
| 5.1 Code: 03 | Puntmonster | - |

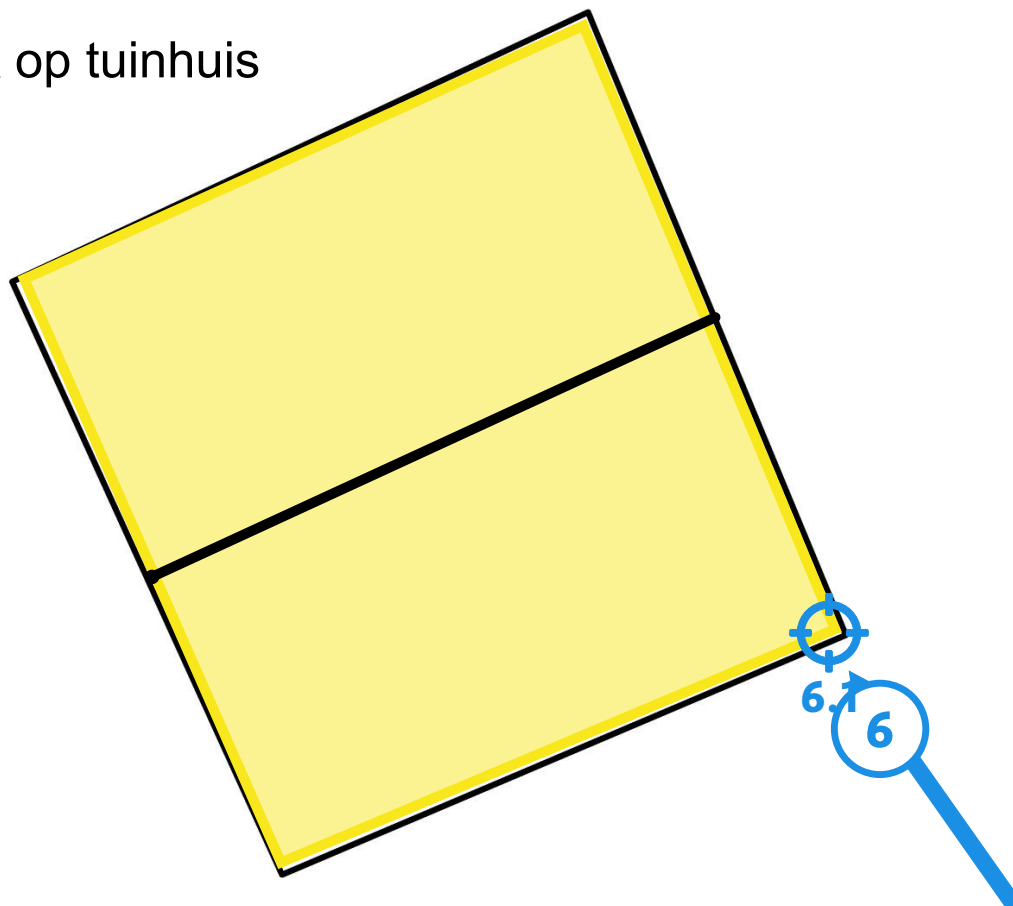
## Plan 2.1: Constructie plan

- 0 Asbestmaterialen
- 0 Beperkingen
- 0 Uitsluitingen
- 0 Roerende goederen
- 0 Puin, steenslag, (water)bodem
- 0 Adviezen
- 1 **Geen asbest**

Roofing dak op tuinhuis
