Asbestinventarisatetest

Bouwelse steenweg 27, 2280 Grobbendonk

Attestnummer : 20260526-000061.000

Uitgegeven op : 26.05.2026

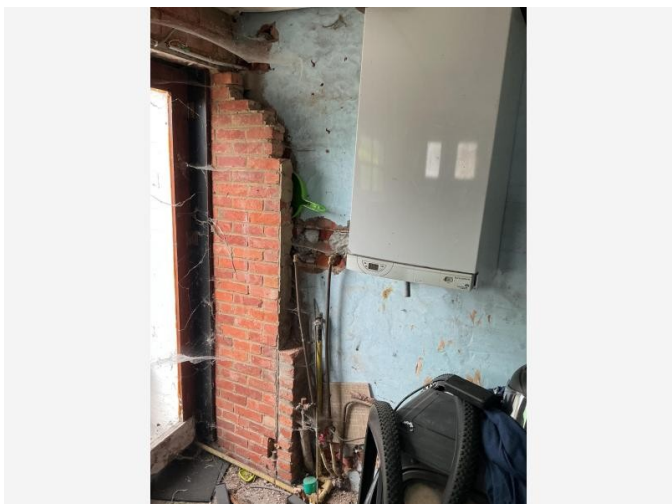
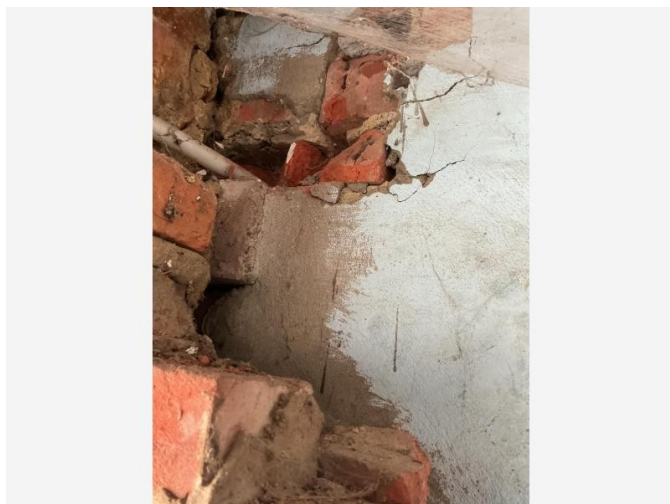
Beschrijving	Pleisterwerk muren
Omgeving	Binnen
Primaire drager	Binnenwand
Bindmiddel van materiaal	Gips - kalk
Gebondenheid op basis van bindmiddel	Niet-hechtgebonden
Hoeveelheid (oppervlakte - dikte - aantal)	• 180,00 m ² - 1,00 cm - 1 stuk
Totaal volume	1,80 m ³
Identificatiemethode	Een monstername door de asbestdeskundige met laboanalyse door een asbestlabo.
Destructieve handeling voor identificatie	Nee
Opmerking	<p>De muren in de CV ruimte bleven kaal.</p> <p>Overige niet aangeduide muren werden betegeld of voorgezet met niet asbestverdachte materialen.</p> <p>Staalname kon conform inspectieprotocol worden uitgevoerd.</p>

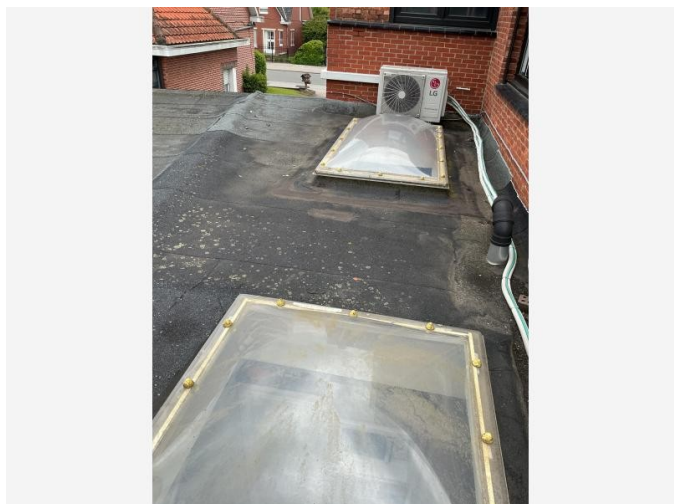
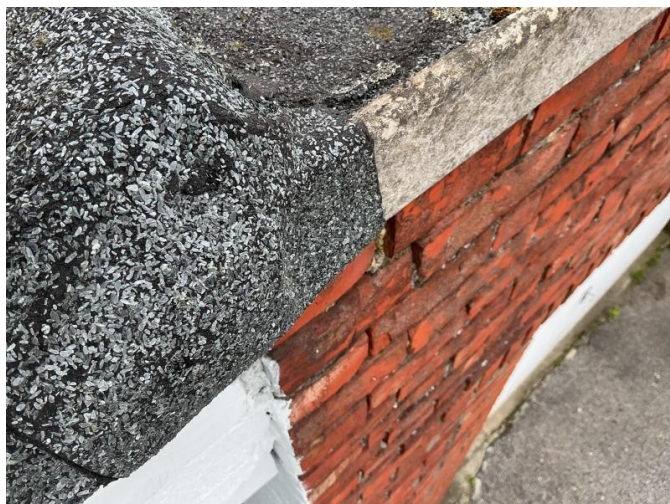
Fiche 8: Roofing

Geen asbest

Beschrijving	Roofing
Omgeving	Buiten
Primaire drager	Plat dak
Bindmiddel van materiaal	Bitumen (roofing, teer, asfalt)
Gebondenheid op basis van bindmiddel	Hecht
Hoeveelheid (oppervlakte - aantal)	<ul style="list-style-type: none">• 40,00 m² - 1 stuk
Totale oppervlakte	40,00 m ²
Identificatiemethode	Een monstername door de asbestdeskundige met laboanalyse door een asbestlabo.
Destructieve handeling voor identificatie	Nee

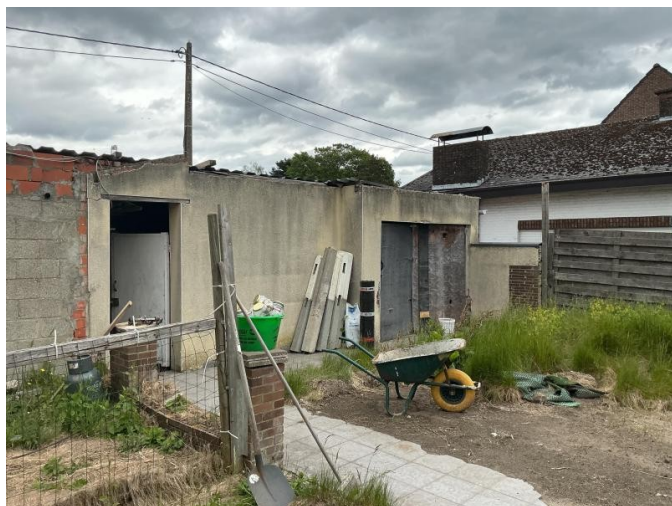
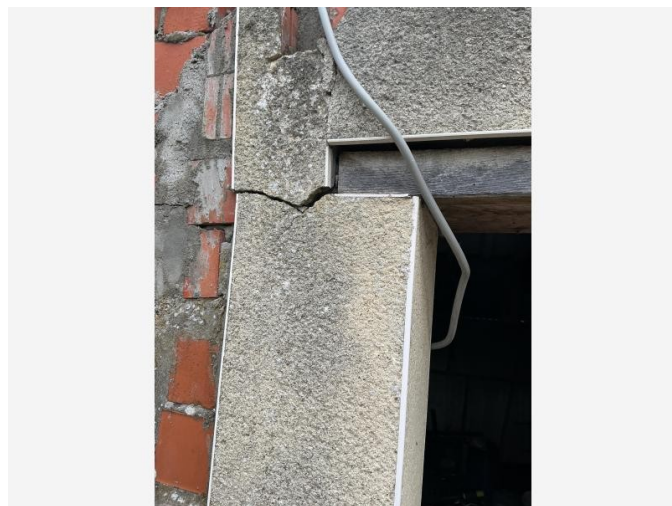
Fiche 10: Crepi

Geen asbest

Beschrijving	Crepi
Omgeving	Buiten
Primaire drager	Wand buitenschil
Bindmiddel van materiaal	Cement
Gebondenheid op basis van bindmiddel	Hecht
Hoeveelheid (oppervlakte - aantal)	• 22,00 m ² - 1 stuk
Totale oppervlakte	22,00 m ²
Identificatiemethode	Een monstername door de asbestdeskundige met laboanalyse door een asbestlabo.
Destructieve handeling voor identificatie	Nee

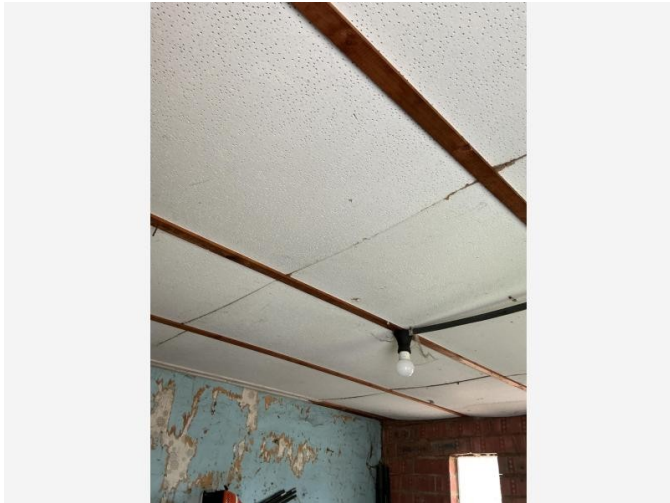
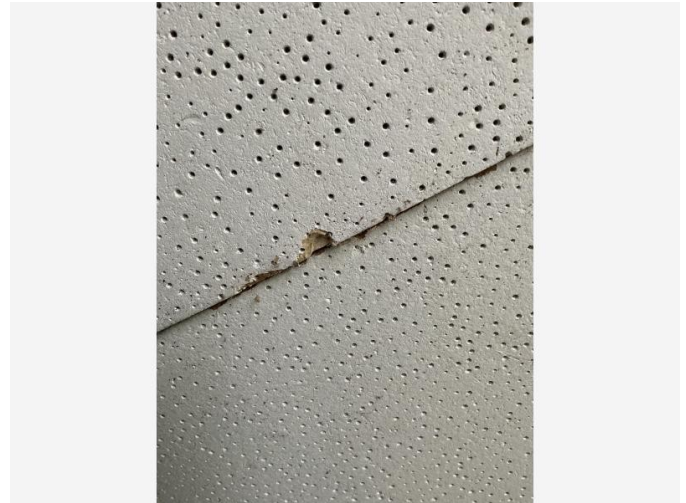
Beschrijving	Plafondplaten in CV ruimte
Omgeving	Binnen
Primaire drager	Plafond
Bindmiddel van materiaal	Karton - papier - viltachtig
Gebondenheid op basis van bindmiddel	Niet-hechtgebonden
Hoeveelheid (gewicht - aantal)	<ul style="list-style-type: none">• 60,00 kg - 1 stuk
Totaal gewicht	60,00 kg
Identificatiemethode	Een monstername door de asbestdeskundige met laboanalyse door een asbestlabo.
Destructieve handeling voor identificatie	Nee

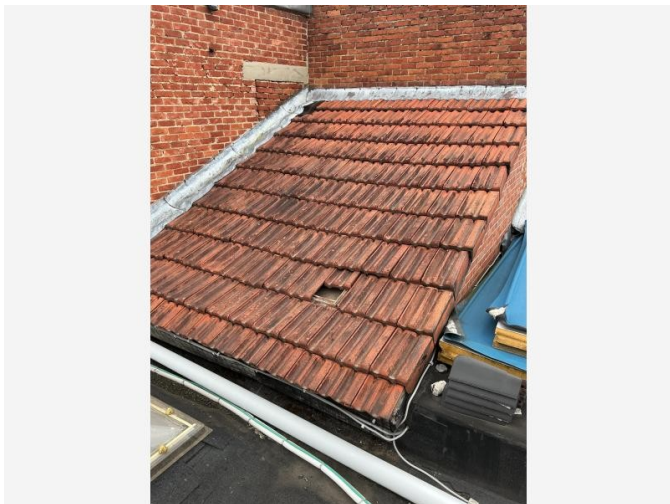
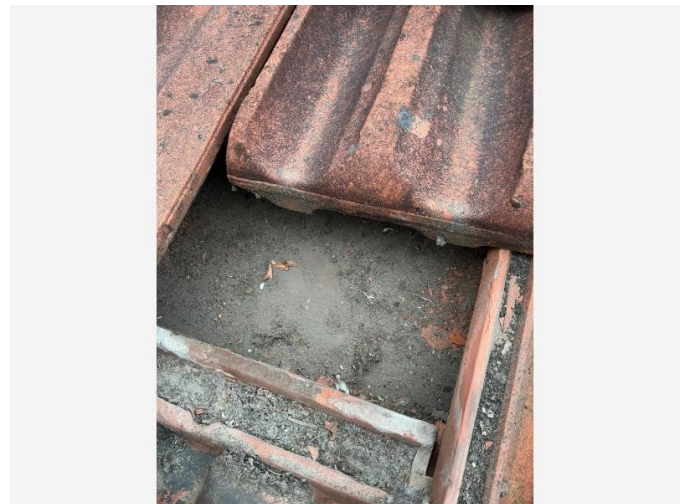
Beschrijving	Notitie	Terug te vinden op plannen
Fiche 13: Onderdak pannendaken niet asbestverdacht	Visueel waarneembaar voor achterste pannendaken. Schuin dak hoofddak werd gerenoveerd.	Plan 1.5: Dakplan
Fiche 14: CV-ketel (niet verdacht)	De CV-ketel (dichtingen, isolerend materiaal) is niet asbestverdacht.	Plan 1.2: Gelijkvloers

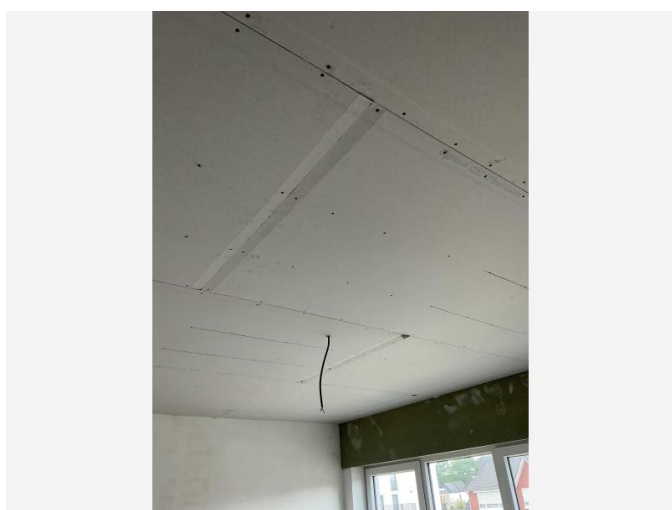
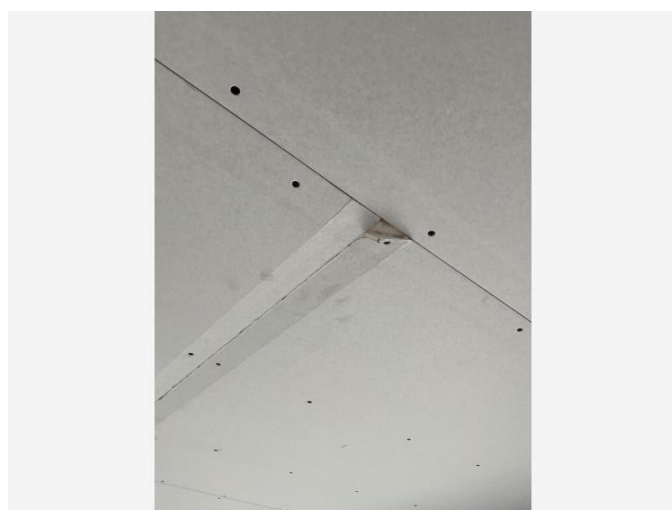
Beschrijving	Notitie	Terug te vinden op plannen
Fiche 17: Leidingisolatie (niet aanwezig)	Er is geen asbestverdachte leidingisolatie aanwezig.	-
Fiche 18: Plafonds	<p>Alle plafonds werden verlaagd met niet asbestverdachte materialen.</p> <p>Bij renovatie of afbraak is het aan te raden destructief onderzoek uit te voeren.</p> <p>Indien gesmeerd plafondpleister wordt aangetroffen boven de huidige afwerking, dient een mengstaal genomen te worden van de pleister in volgende ruimtes:</p> <ul style="list-style-type: none">- Warme ruimte (ruimte van CV ketel)- Traphal- Natte ruimte (badkamer of keuken)- 1 vrij te kiezen ruimte	<p>Plan 1.2: Gelijkvloers</p> <p>Plan 1.4: 1e verdieping</p>
Fiche 19: Geen lift of liftinfrastructuur aanwezig	-	-
