# Asbestinventarisatetest

Schooldijk 2, 2560 Nijlen

Attestnummer : 20260821-000296.000

**Niet-asbestveilig**

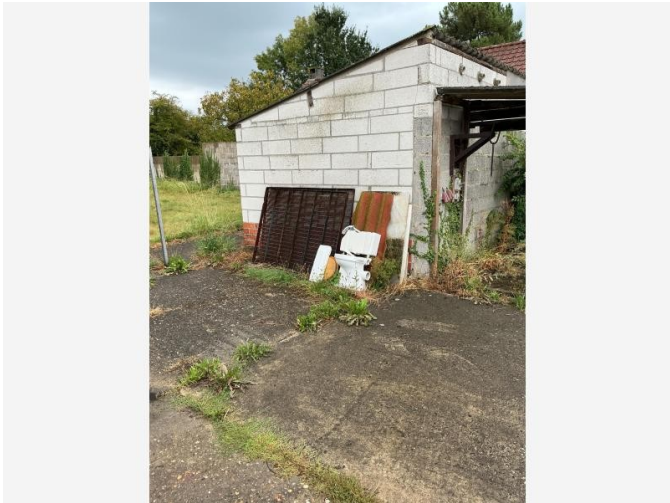
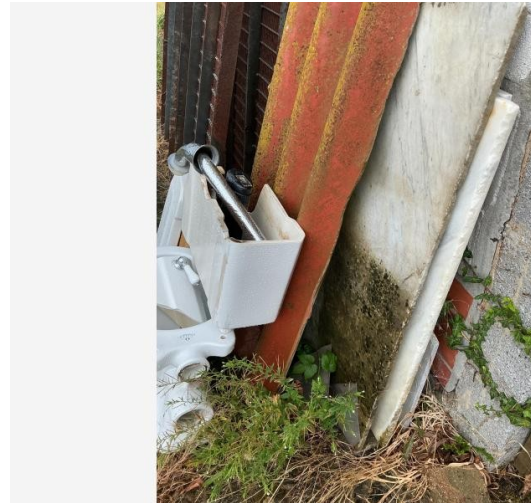
| Identificatiemethode | De asbestdeskundige beoordeelt het materiaal als asbestverdacht en dus asbesthoudend, en dit zonder monstername. |

- \* U zich goed informeert op <https://ovam.vlaanderen.be/voorzorgsmaatregelen-bij-asbestverwijdering>
- \* U zich beschermt met een FFP3 mondmasker, wegwerpoveral (CAT III type 5/6) en – handschoenen en afspoelbaar schoeisel.
- \* er geen minderjarigen of derden aanwezig zijn
- \* U beschikt over PE-folie en zakken om loskomende deeltjes en afval op te vangen en te verpakken
- \* u beschikt over een vernevelaar (met water) of ander fixeermateriaal om het asbestmateriaal vochtig te houden tijdens de verwijderingswerken.
- \* u beschikt over natte doeken om eventueel resten en stof weg te nemen.

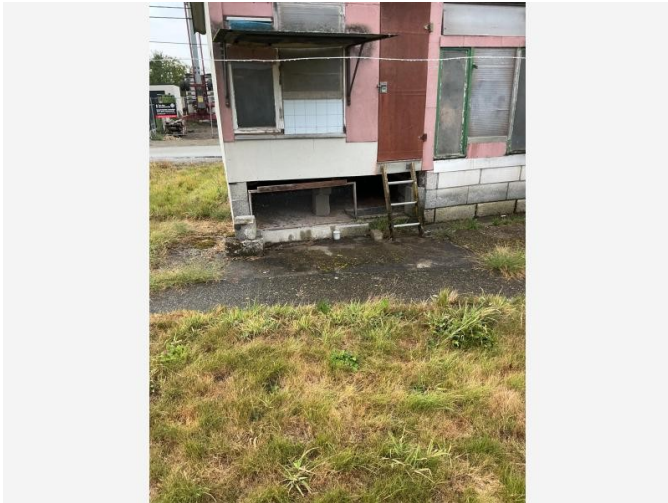
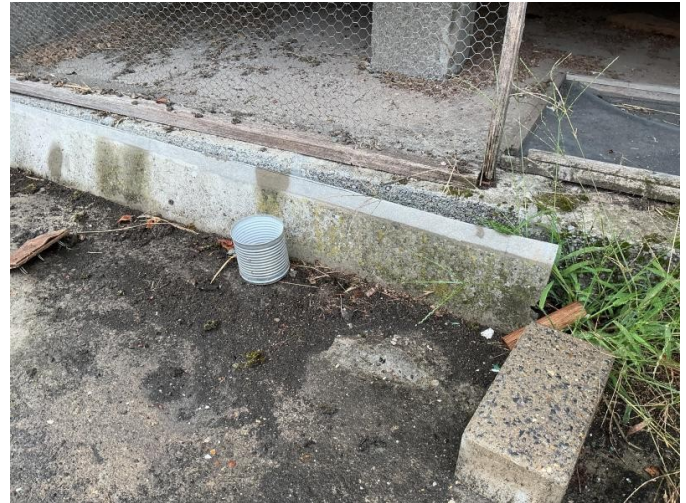
| Identificatiemethode | De asbestdeskundige beoordeelt het materiaal als asbestverdacht en dus asbesthoudend, en dit zonder monsternamen. |

- \* U zich goed informeert op <https://ovam.vlaanderen.be/voorzorgsmaatregelen-bij-asbestverwijdering>
- \* U zich beschermt met een FFP3 mondmasker, wegwerpoveral (CAT III type 5/6) en – handschoenen en afspoelbaar schoeisel.
- \* er geen minderjarigen of derden aanwezig zijn
- \* U beschikt over PE-folie en zakken om loskomende deeltjes en afval op te vangen en te verpakken
- \* u beschikt over een vernevelaar (met water) of ander fixeermateriaal om het asbestmateriaal vochtig te houden tijdens de verwijderingswerken.
- \* u beschikt over natte doeken om eventueel resten en stof weg te nemen.

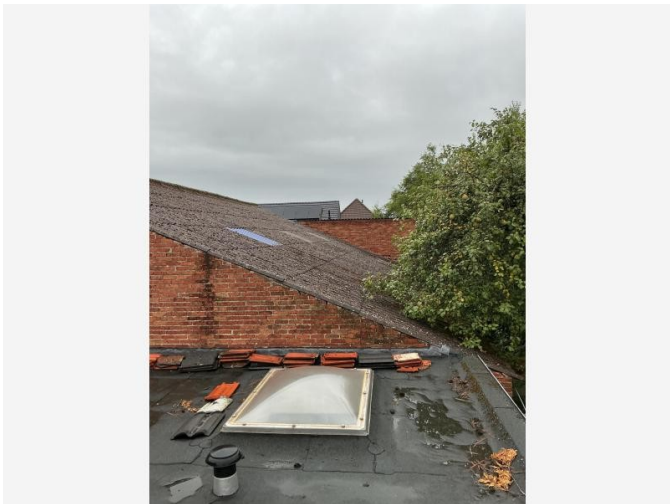
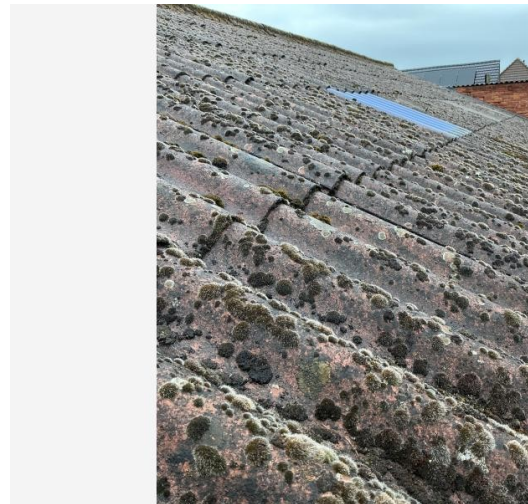
| Identificatiemethode | <p>De asbestdeskundige beoordeelt het materiaal als asbestverdacht en dus asbesthoudend, en dit zonder monsternamen.</p> <p>Motivatatie: De opdrachtgever weigert om het materiaal te laten bemonsteren.</p> |

- \* U zich goed informeert op <https://ovam.vlaanderen.be/voorzorgsmaatregelen-bij-asbestverwijdering>
- \* U zich beschermt met een FFP3 mondmasker, wegwerpoveral (CAT III type 5/6) en – handschoenen en afspoelbaar schoeisel.
- \* er geen minderjarigen of derden aanwezig zijn
- \* U beschikt over PE-folie en zakken om loskomende deeltjes en afval op te vangen en te verpakken
- \* u beschikt over een vernevelaar (met water) of ander fixeermateriaal om het asbestmateriaal vochtig te houden tijdens de verwijderingswerken.
- \* u zich goed informeert over hoe u het asbestmateriaal veilig kan demonteren zonder stof of breuken
- \* u beschikt over natte doeken om eventueel resten en stof weg te nemen.

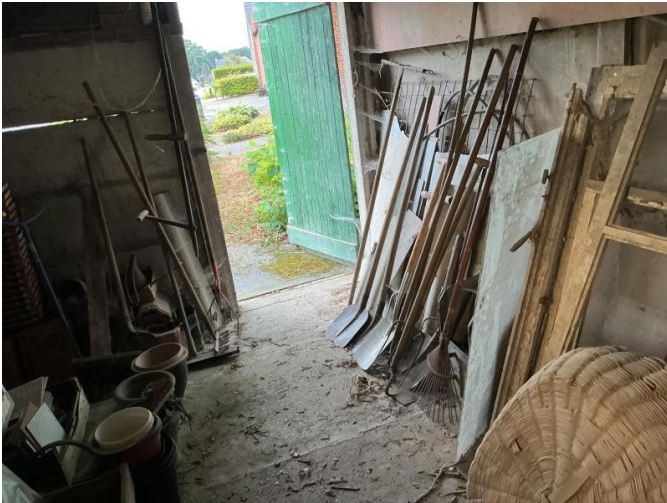
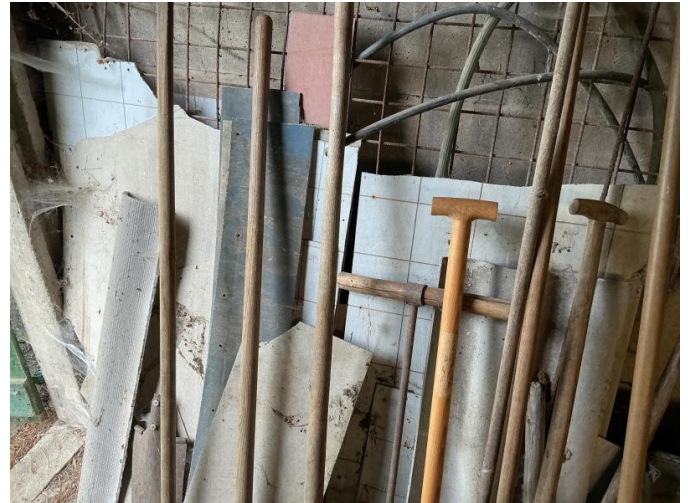
| Identificatiemethode | De asbestdeskundige beoordeelt het materiaal als asbestverdacht en dus asbesthoudend, en dit zonder monstername. |

- \* U zich goed informeert op <https://ovam.vlaanderen.be/voorzorgsmaatregelen-bij-asbestverwijdering>
- \* U zich beschermt met een FFP3 mondmasker, wegwerpoveral (CAT III type 5/6) en – handschoenen en afspoelbaar schoeisel.
- \* er geen minderjarigen of derden aanwezig zijn
- \* U beschikt over PE-folie en zakken om loskomende deeltjes en afval op te vangen en te verpakken
- \* u beschikt over een vernevelaar (met water) of ander fixeermateriaal om het asbestmateriaal vochtig te houden tijdens de verwijderingswerken.
- \* u beschikt over natte doeken om eventueel resten en stof weg te nemen.

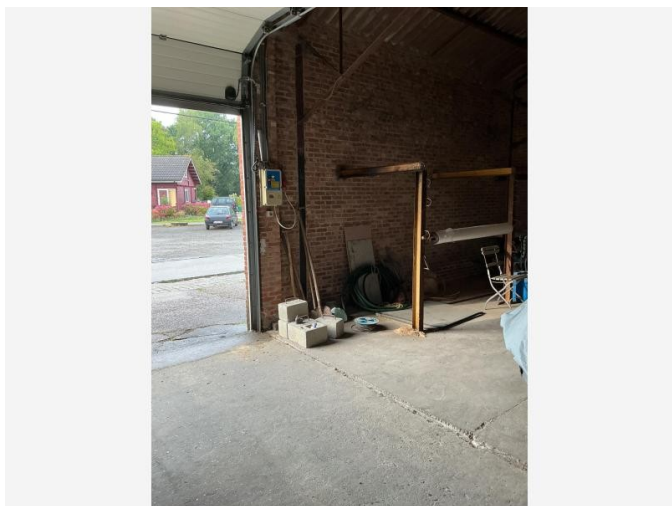
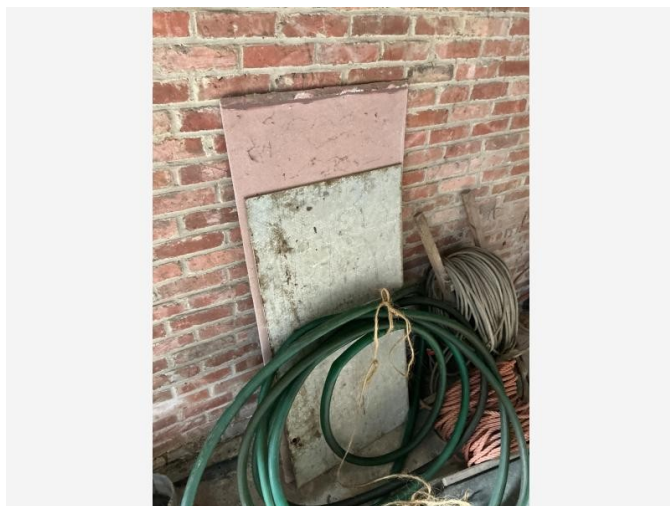
| Identificatiemethode | De asbestdeskundige beoordeelt het materiaal als asbestverdacht en dus asbesthoudend, en dit zonder monsternamen. |

- \* U zich goed informeert op <https://ovam.vlaanderen.be/voorzorgsmaatregelen-bij-asbestverwijdering>
- \* U zich beschermt met een FFP3 mondmasker, wegwerpoveral (CAT III type 5/6) en – handschoenen en afspoelbaar schoeisel.
- \* er geen minderjarigen of derden aanwezig zijn
- \* U beschikt over PE-folie en zakken om loskomende deeltjes en afval op te vangen en te verpakken
- \* u beschikt over een vernevelaar (met water) of ander fixeermateriaal om het asbestmateriaal vochtig te houden tijdens de verwijderingswerken.
- \* u beschikt over natte doeken om eventueel resten en stof weg te nemen.

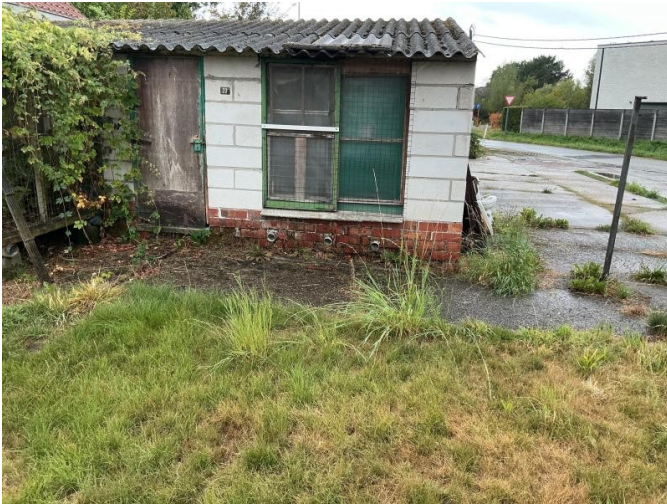
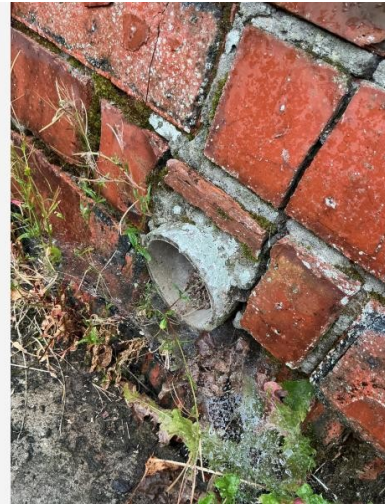
| Identificatiemethode | <p>De asbestdeskundige beoordeelt het materiaal als asbestverdacht en dus asbesthoudend, en dit zonder monsternamen.</p> <p>Motivatie: De opdrachtgever weigert om het materiaal te laten bemonsteren.</p> |

Bij totaatafbraak van dit bijgebouw kunnen deze verluchtingsbuizen eenvoudig worden weggenomen zonder schade te berokkenen aan het asbestmateriaal.

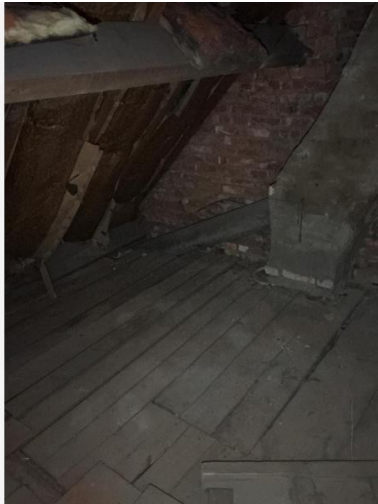
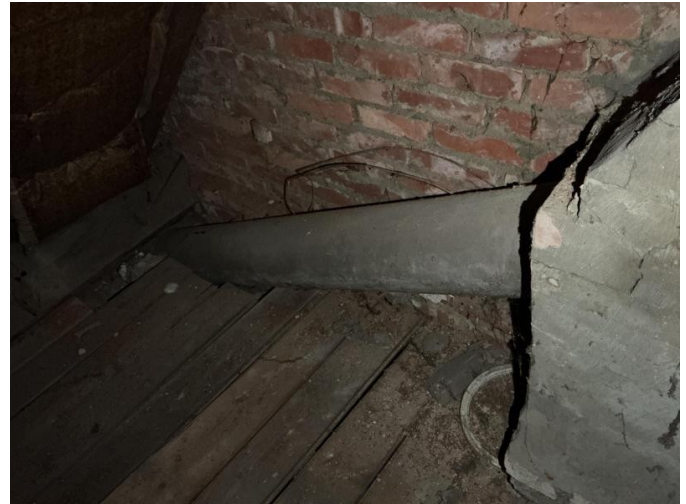
| Identificatiemethode | <p>De asbestdeskundige beoordeelt het materiaal als asbestverdacht en dus asbesthoudend, en dit zonder monstername.</p> <p>Motivatie: De opdrachtgever weigert om het materiaal te laten bemonsteren.</p> |

- \* U zich goed informeert op <https://ovam.vlaanderen.be/voorzorgsmaatregelen-bij-asbestverwijdering>
- \* U zich beschermt met een FFP3 mondmasker, wegwerpoveral type (CAT III, type 5/6)en – handschoenen en afspoelbaar schoeisel.
- \* er geen minderjarigen of derden aanwezig zijn
- \* U beschikt over PE-folie en zakken om loskomende deeltjes en afval op te vangen en te verpakken
- \* u beschikt over een vernevelaar (met water) of ander fixeermateriaal om het asbestmateriaal vochtig te houden tijdens de verwijderingswerken.
- \* u zich goed informeert over hoe u het asbestmateriaal veilig kan demonteren zonder stof of breuken
- \* u beschikt over natte doeken om eventueel resten en stof weg te nemen.

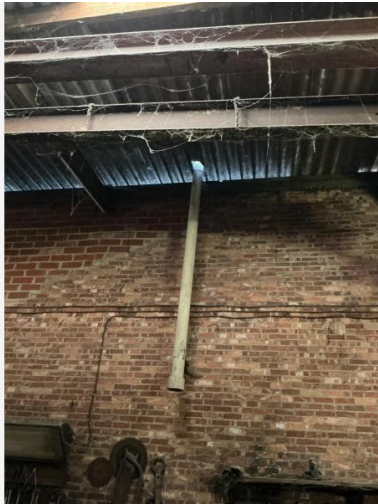
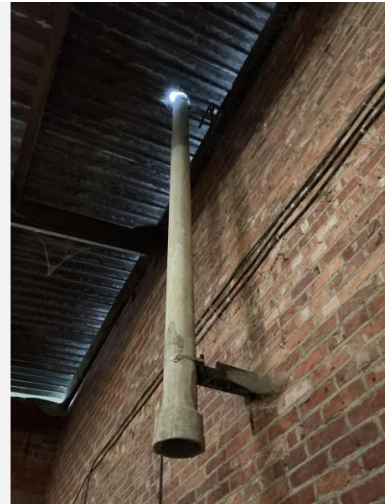
| Identificatiemethode | De asbestdeskundige beoordeelt het materiaal als asbesthoudend, en dit zonder monsternamen. |

- \* U zich goed informeert op <https://ovam.vlaanderen.be/voorzorgsmaatregelen-bij-asbestverwijdering>
- \* U zich beschermt met een FFP3 mondmasker, wegwerpoveral (CAT III type 5/6) en – handschoenen en afspoelbaar schoeisel.
- \* er geen minderjarigen of derden aanwezig zijn
- \* U beschikt over PE-folie en zakken om loskomende deeltjes en afval op te vangen en te verpakken
- \* u beschikt over een vernevelaar (met water) of ander fixeermateriaal om het asbestmateriaal vochtig te houden tijdens de verwijderingswerken.
- \* u zich goed informeert over hoe u het asbestmateriaal veilig kan demonteren zonder stof of breuken
- \* u beschikt over natte doeken om eventueel resten en stof weg te nemen.

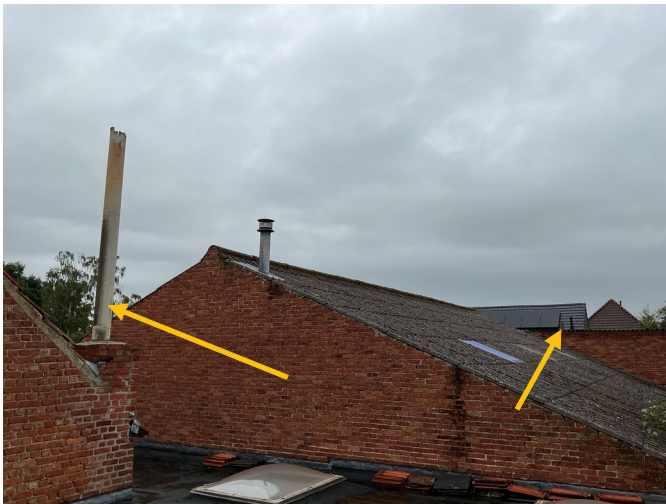
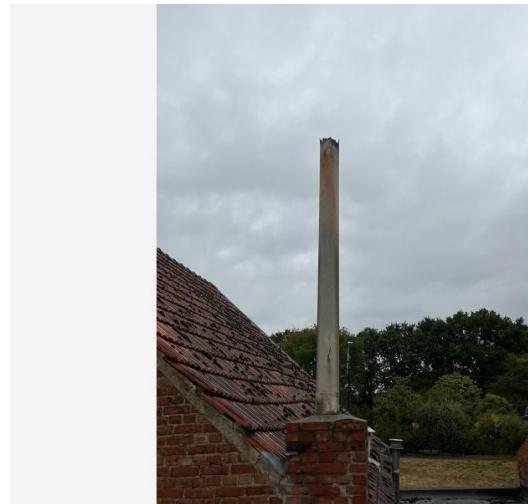
| Identificatiemethode | <p>De asbestdeskundige beoordeelt het materiaal als asbestverdacht en dus asbesthoudend, en dit zonder monsternamen.</p> <p>Motivatie: De opdrachtgever weigert om het materiaal te laten bemonsteren.</p> |

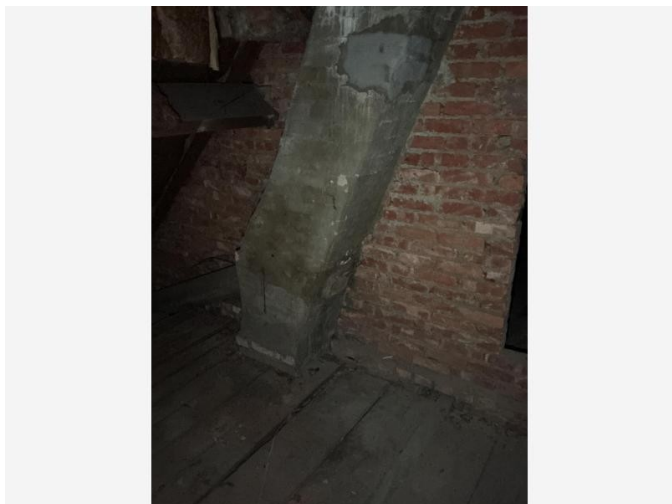
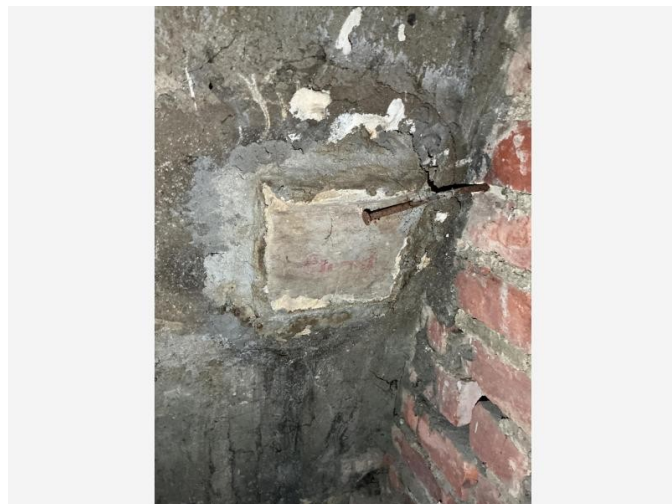
| Identificatiemethode | De asbestdeskundige beoordeelt het materiaal als asbesthoudend, en dit zonder monsternamen. |

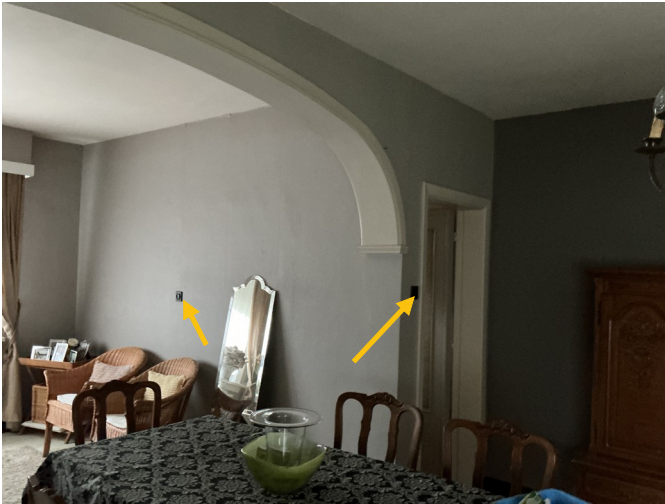
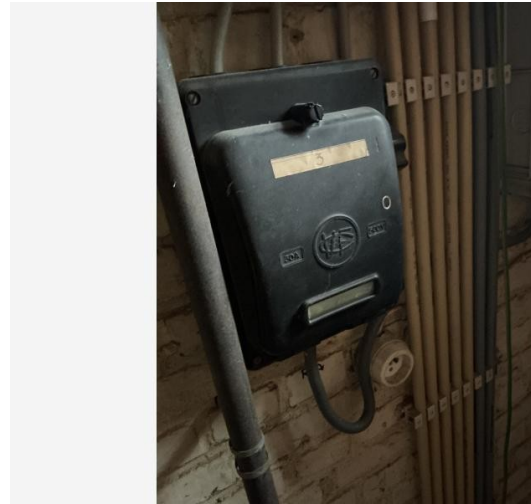
| Identificatiemethode | De asbestdeskundige beoordeelt het materiaal als asbesthoudend, en dit zonder monsternamen. |

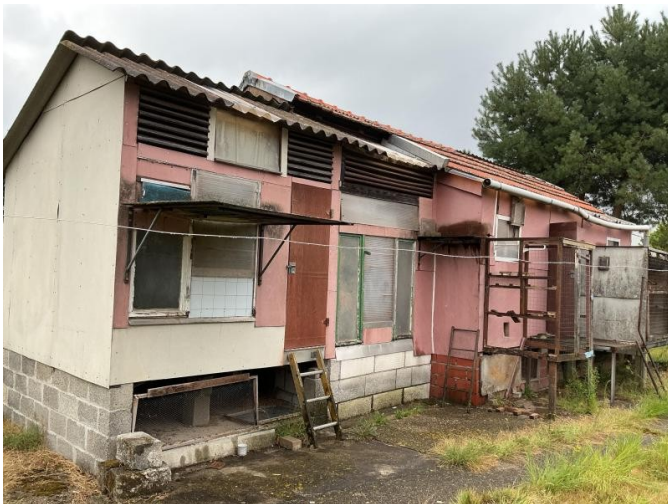
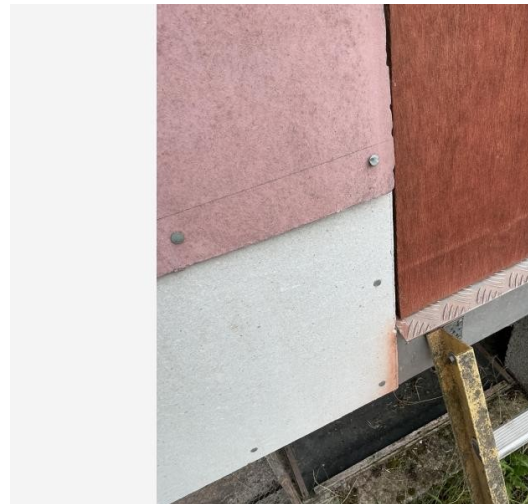
| Identificatiemethode | De asbestdeskundige beoordeelt het materiaal als asbestverdacht en dus asbesthoudend, en dit zonder monsternamen.<br><br>Motivatie: De opdrachtgever weigert om het materiaal te laten bemonsteren. |

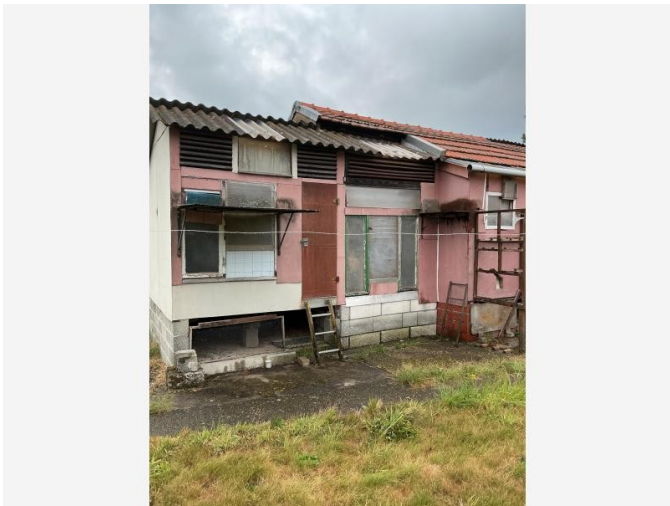
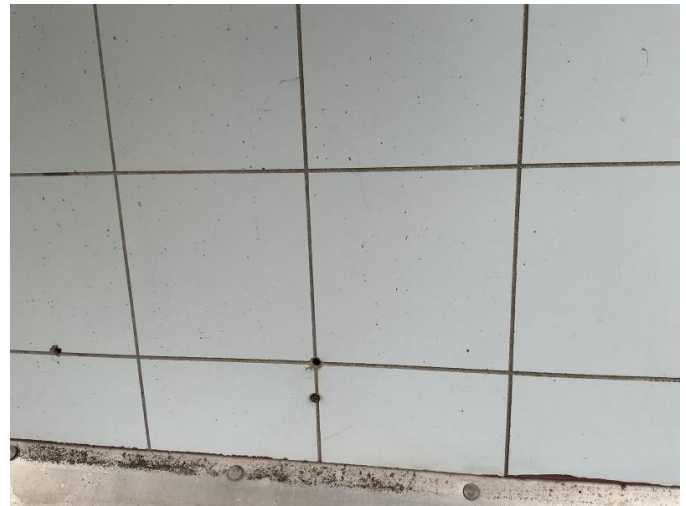
| Identificatiemethode | <p>De asbestdeskundige beoordeelt het materiaal als asbestverdacht en dus asbesthoudend, en dit zonder monsternamen.</p> <p>Motivatie: De opdrachtgever weigert om het materiaal te laten bemonsteren.</p> |

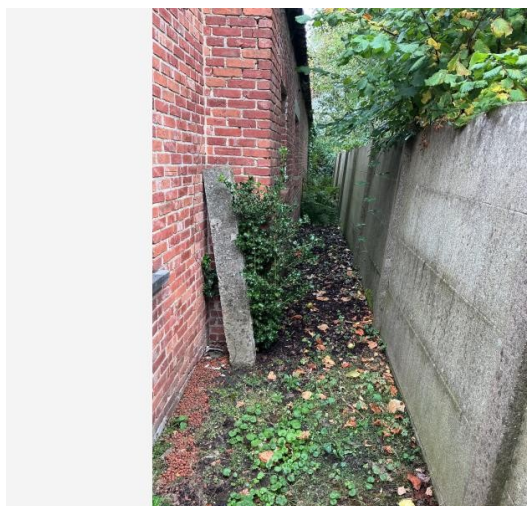
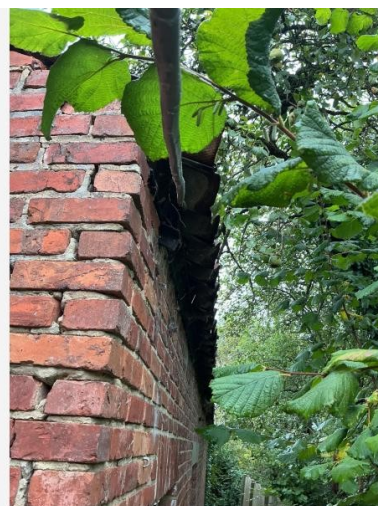
| Afmetingen (lengte - breedte - diepte) | <ul style="list-style-type: none"><li>• 16,00 m - 0,40 m - 0,30 m</li></ul> |
| Geraamd volume | 1,92 m <sup>3</sup> |
