Asbestinventarisatetest

Heistsebaan 7, 2222 Heist-op-den-Berg

Attestnummer : 20260426-000134.000

Uitgegeven op : 26.04.2026

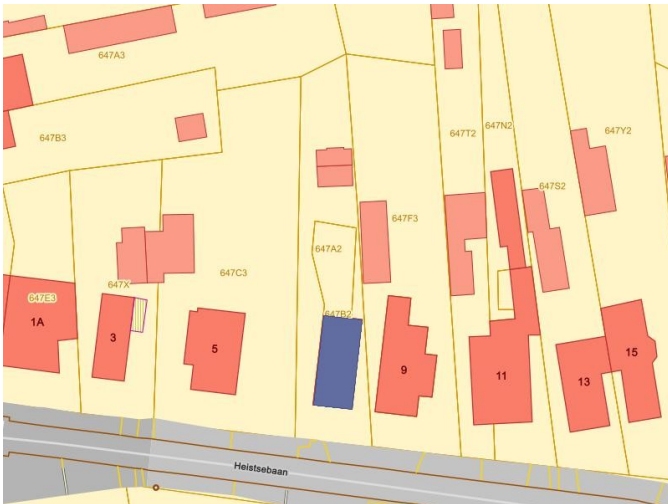
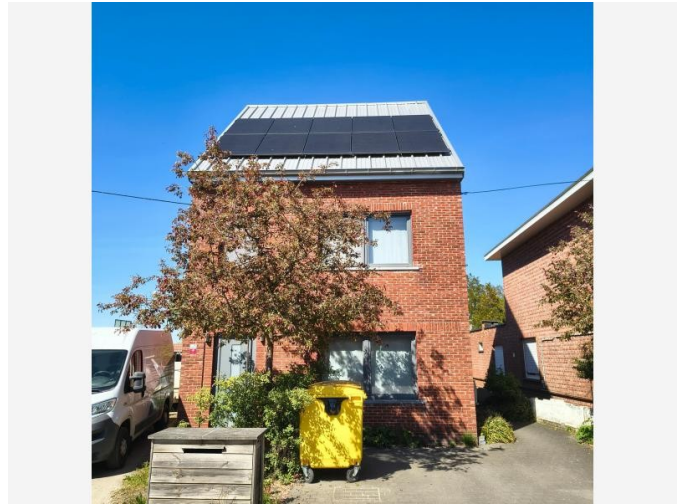
Zone 1: Woning

- 1 Asbestmateriaal**
- 0 Beperkingen
- 0 Uitsluitingen
- 0 Roerende goederen
- 0 Puin, steenslag, (water)bodem
- 0 Adviezen
- 1 Geen asbest**

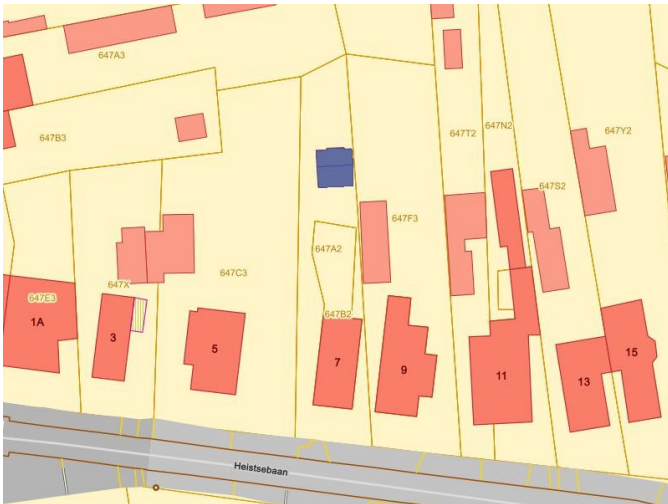
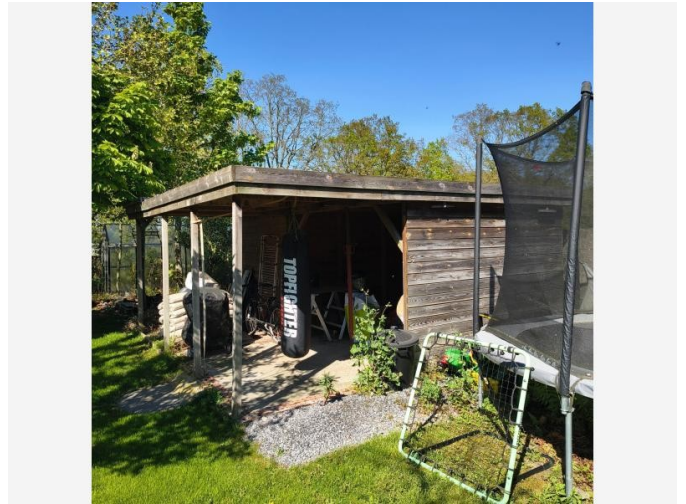
Zone 2: Bijgebouw

- 0 Asbestmaterialen
- 0 Beperkingen
- 0 Uitsluitingen
- 0 Roerende goederen
- 0 Puin, steenslag, (water)bodem
- 0 Adviezen
- 0 Geen asbest

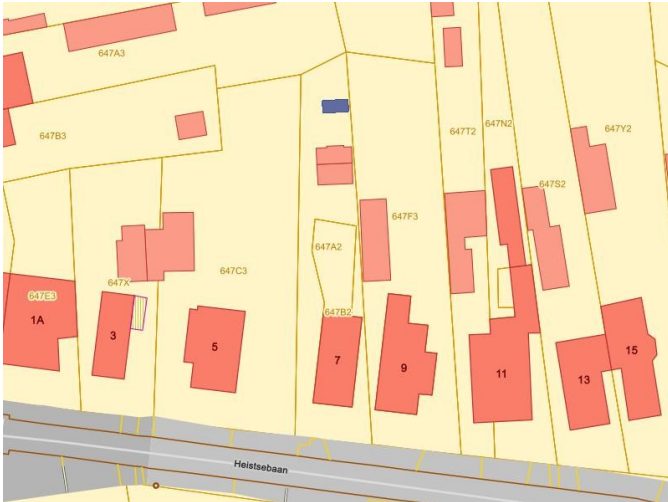
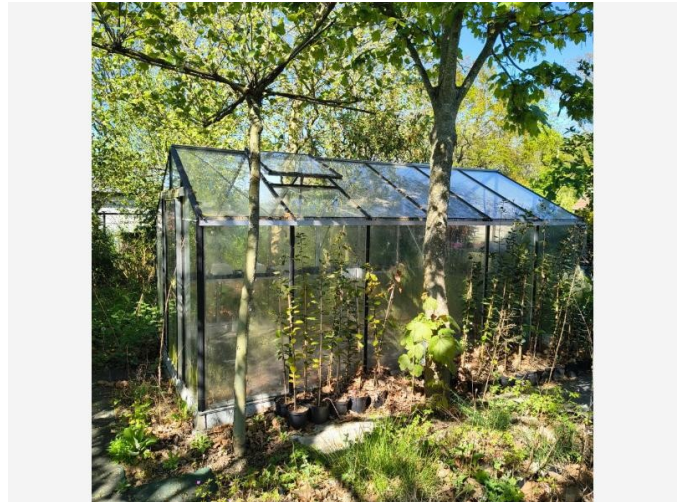
Zone 3: Serre

- 0 Asbestmaterialen
- 0 Beperkingen
- 0 Uitsluitingen
- 0 Roerende goederen
- 0 Puin, steenslag, (water)bodem
- 0 Adviezen
- 0 Geen asbest

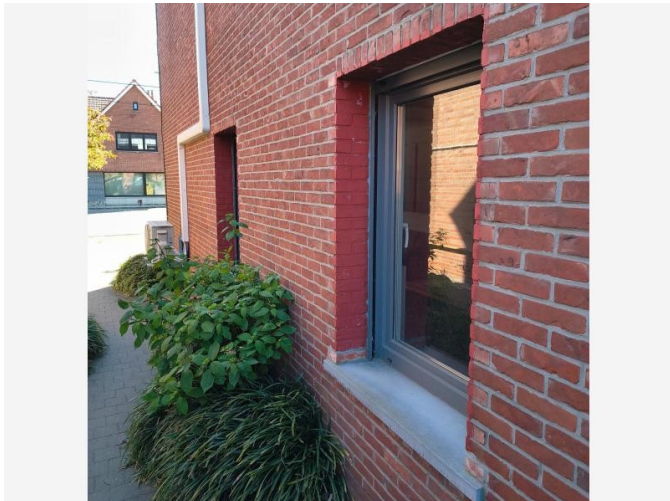
Situeringfoto

Beschrijving	Notitie	Terug te vinden op plannen
Fiche 3: Afdichtingsmateriaal (mastiek) aan kader/gevel	-	-
Fiche 4: Stookketel	-	-
Fiche 5: Derbigum dakbedekking	De dakbedekking bestaat uit derbigum en is niet asbesthoudend	-
