Asbestinventarisatetest

Puttestraat 79, 3130 Begijnendijk

Attestnummer : 20250728-000014.000

Uitgegeven op : 28.07.2025

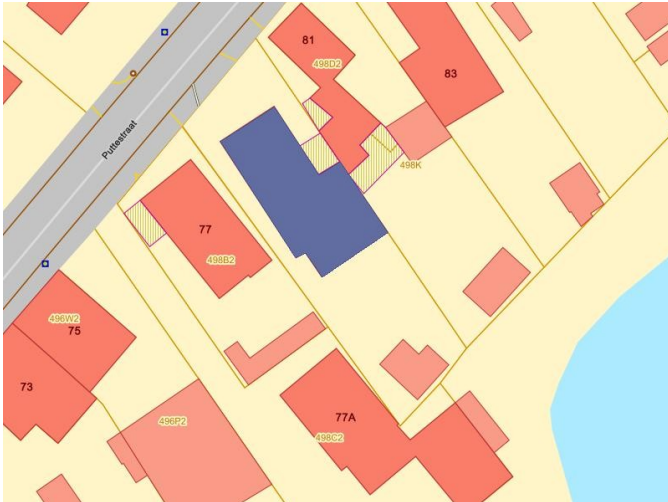
Zone 1: Hoofdgebouw

- 0 Asbestmaterialen
- 1 Beperking**
- 0 Uitsluitingen
- 0 Roerende goederen
- 0 Puin, steenslag, (water)bodem
- 2 Adviezen**
- 1 Geen asbest**

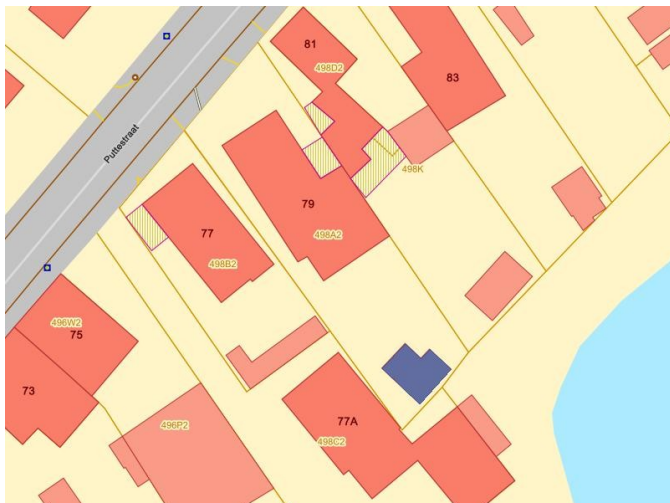
Zone 2: Bijgebouw

- 0 Asbestmaterialen
- 0 Beperkingen
- 0 Uitsluitingen
- 0 Roerende goederen
- 0 Puin, steenslag, (water)bodem
- 0 Adviezen
- 0 Geen asbest

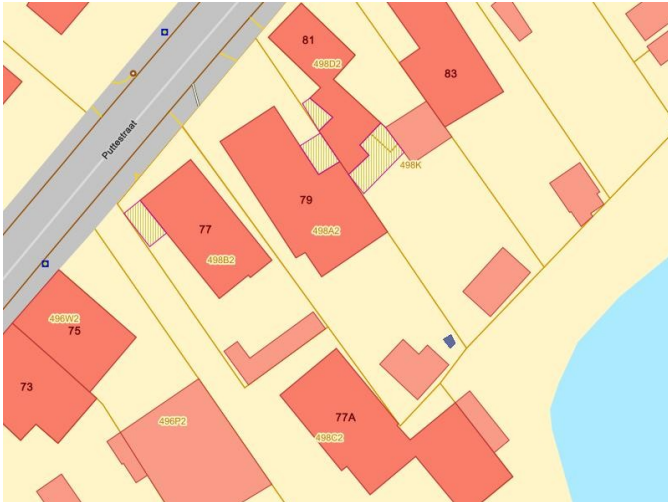
Zone 3: Constructie

- 0 Asbestmaterialen
- 0 Beperkingen
- 0 Uitsluitingen
- 0 Roerende goederen
- 0 Puin, steenslag, (water)bodem
- 0 Adviezen
- 0 Geen asbest

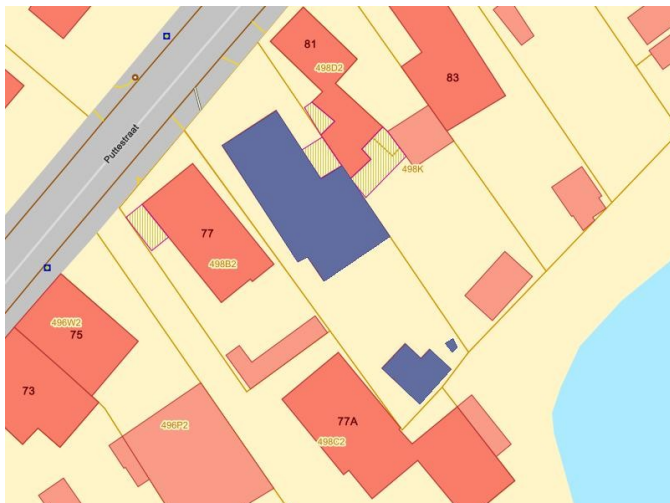
Zone 4: Overig gebied

- 0 Asbestmaterialen
- 0 Beperkingen
- 0 Roerende goederen
- 0 Puin, steenslag, (water)bodem
- 0 Adviezen
- 0 Geen asbest
