Asbestinventarisatetest

Molenstraat 42, 2220 Heist-op-den-Berg

Attestnummer : 20260612-000345.000

Uitgegeven op : 12.06.2026

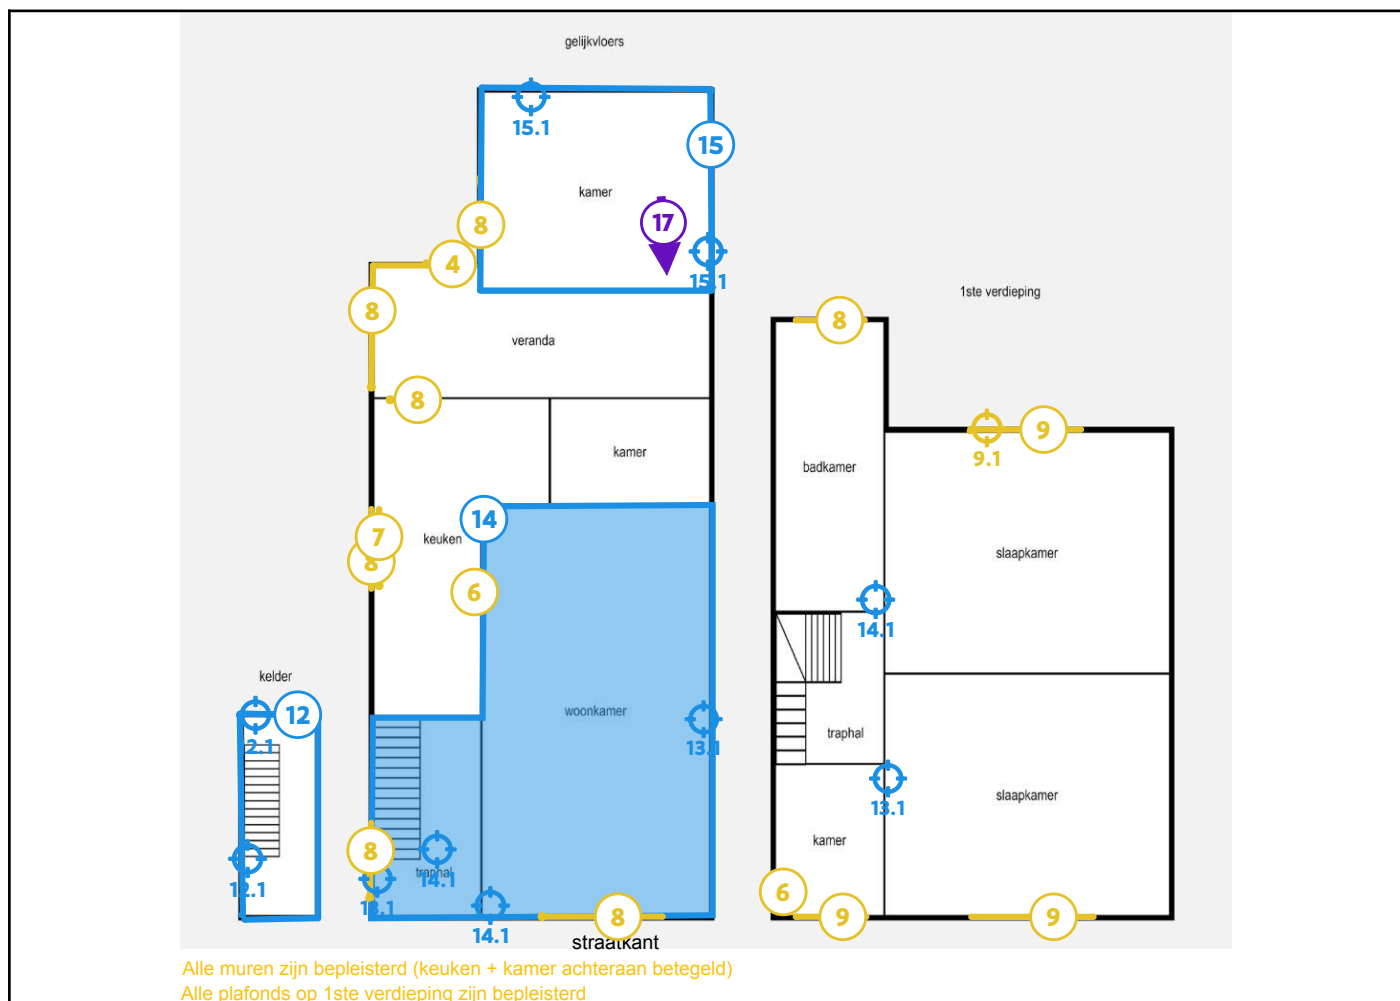
Plan 1.1: Kelder t.e.m. 1ste verdieping

Beschrijving	Type	Actie
4. Glasal plaat	Asbestmateriaal	Zorgvuldig beheren
6. Bakeliet schakelmateriaal	Asbestmateriaal	Zorgvuldig beheren
7. Vensterbank	Asbestmateriaal	Zorgvuldig beheren
8. Mastiek aan glas/kader	Asbestmateriaal	Zorgvuldig beheren
9. Mastiek rond glas/kader houten ramen	Asbestmateriaal	Zorgvuldig beheren
9.1 Code: M07	Puntmonster	-
12. Cementering in kelder	Geen asbest	-

12.1 Code: M03	Mengmonster	-
13. Pleisterwerk muren	Geen asbest	-
13.1 Code: M01	Mengmonster	-
14. Pleisterwerk plafonds	Geen asbest	-
14.1 Code: M02	Mengmonster	-
15. Tegellijm	Geen asbest	-
15.1 Code: M08	Mengmonster	-
17. Boiler	Overige ruimte of materiaal	-

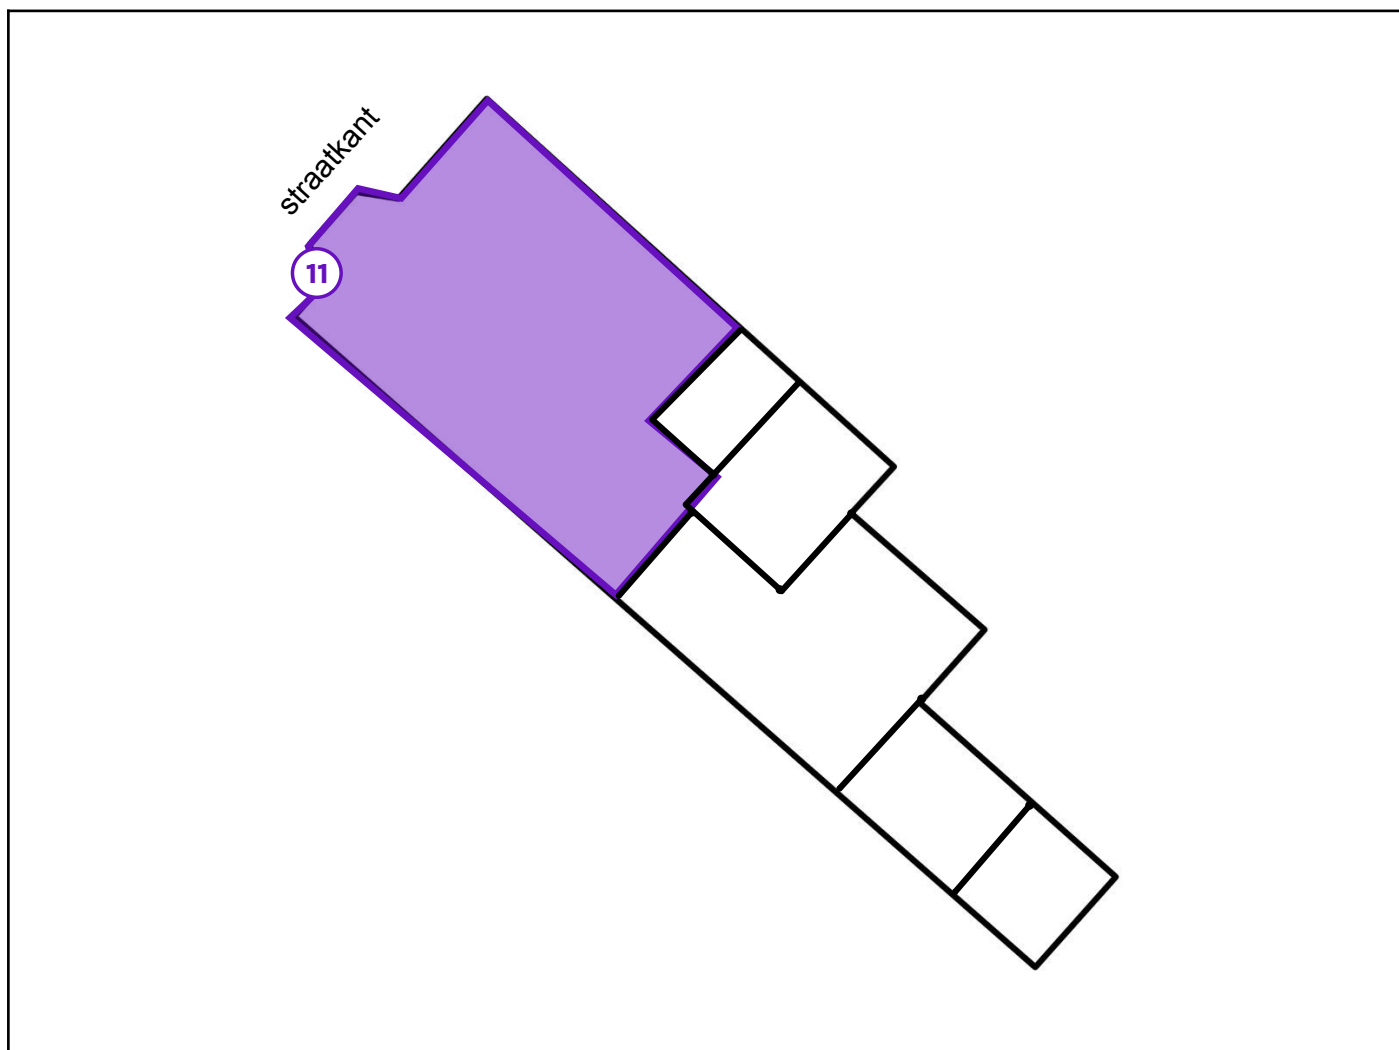
Plan 1.2: Onderdak

Beschrijving	Type	Actie
11. Onderdak	Beperking	-

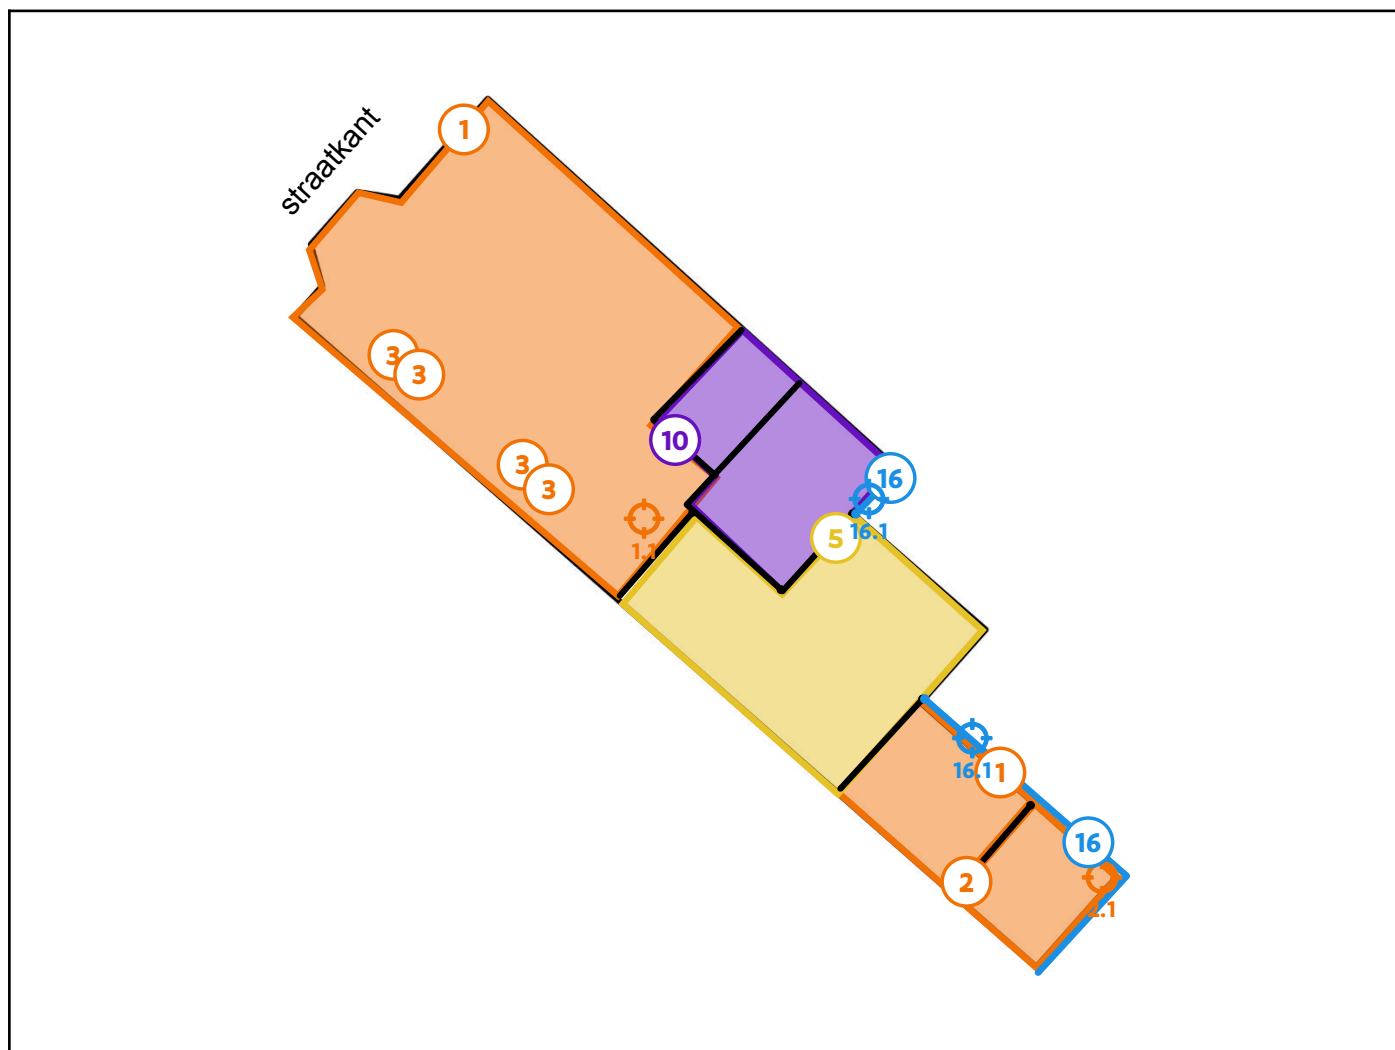
Plan 1.3: Buitenschil

Beschrijving	Type	Actie
1. Dakleien	Asbestmateriaal	Verwijderen
1.1 Code: M05	Puntmonster	-
2. Golfplaten	Asbestmateriaal	Verwijderen
2.1 Code: M04	Puntmonster	-
3. Rookgaskanalen	Asbestmateriaal	Verwijderen
5. Roofing	Asbestmateriaal	Zorgvuldig beheren
10. Plat dak	Beperking	-

16. Crepi	Geen asbest	-
16.1 Code: M06	Mengmonster	-
