Asbestinventarisatetest

Seysheistraat 12, 2235 Hulshout

Attestnummer : 20260504-000121.000

Niet-asbestveilig

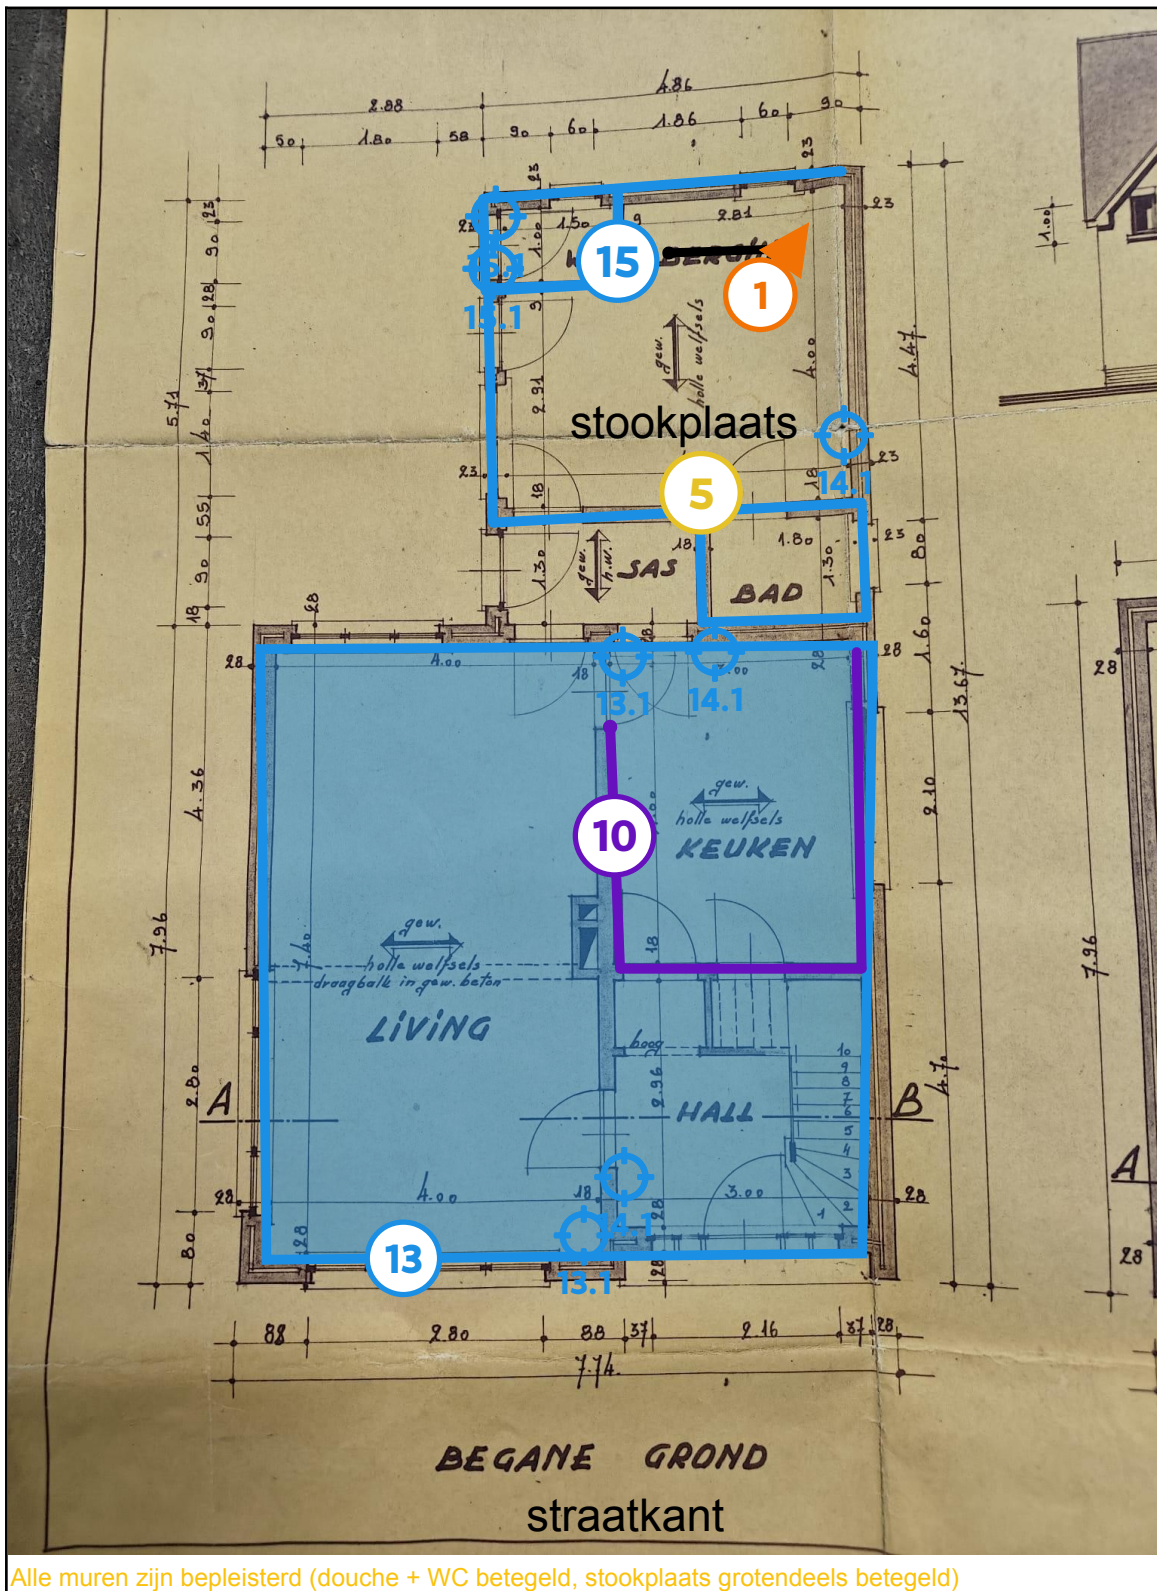
Plan 1.2: Gelijkvloers

1. Pakking aan stookketel	Asbestmateriaal	Verwijderen
5. Bakeliet schakelaars	Asbestmateriaal	Zorgvuldig beheren
10. Tegelijm keuken	Advies	-
13. Pleisterwerk plafonds	Geen asbest	-
13.1 Code: M02	Mengmonster	-
14. Pleisterwerk muren	Geen asbest	-
14.1 Code: M01	Mengmonster	-
15. Tegelijm in stookplaats, WC	Geen asbest	-
15.1 Code: M05	Mengmonster	-

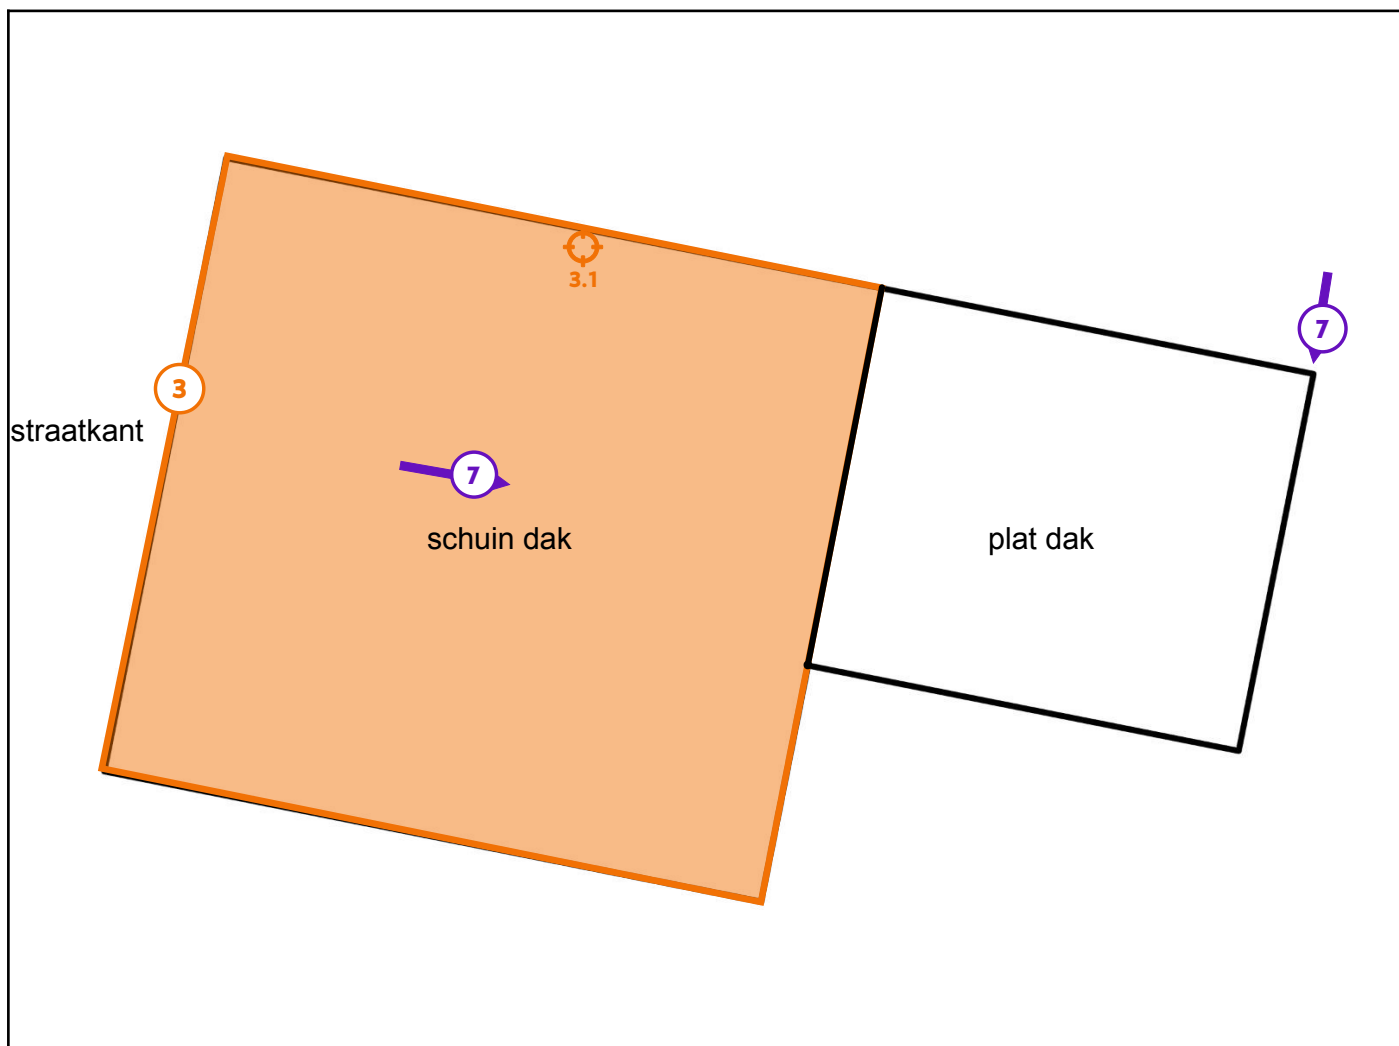
Plan 1.4: Dak

Beschrijving	Type	Actie
3. Dakleien	Asbestmateriaal	Verwijderen
3.1 Code: M04	Puntmonster	-
7. Schoorstenen	Beperking	-

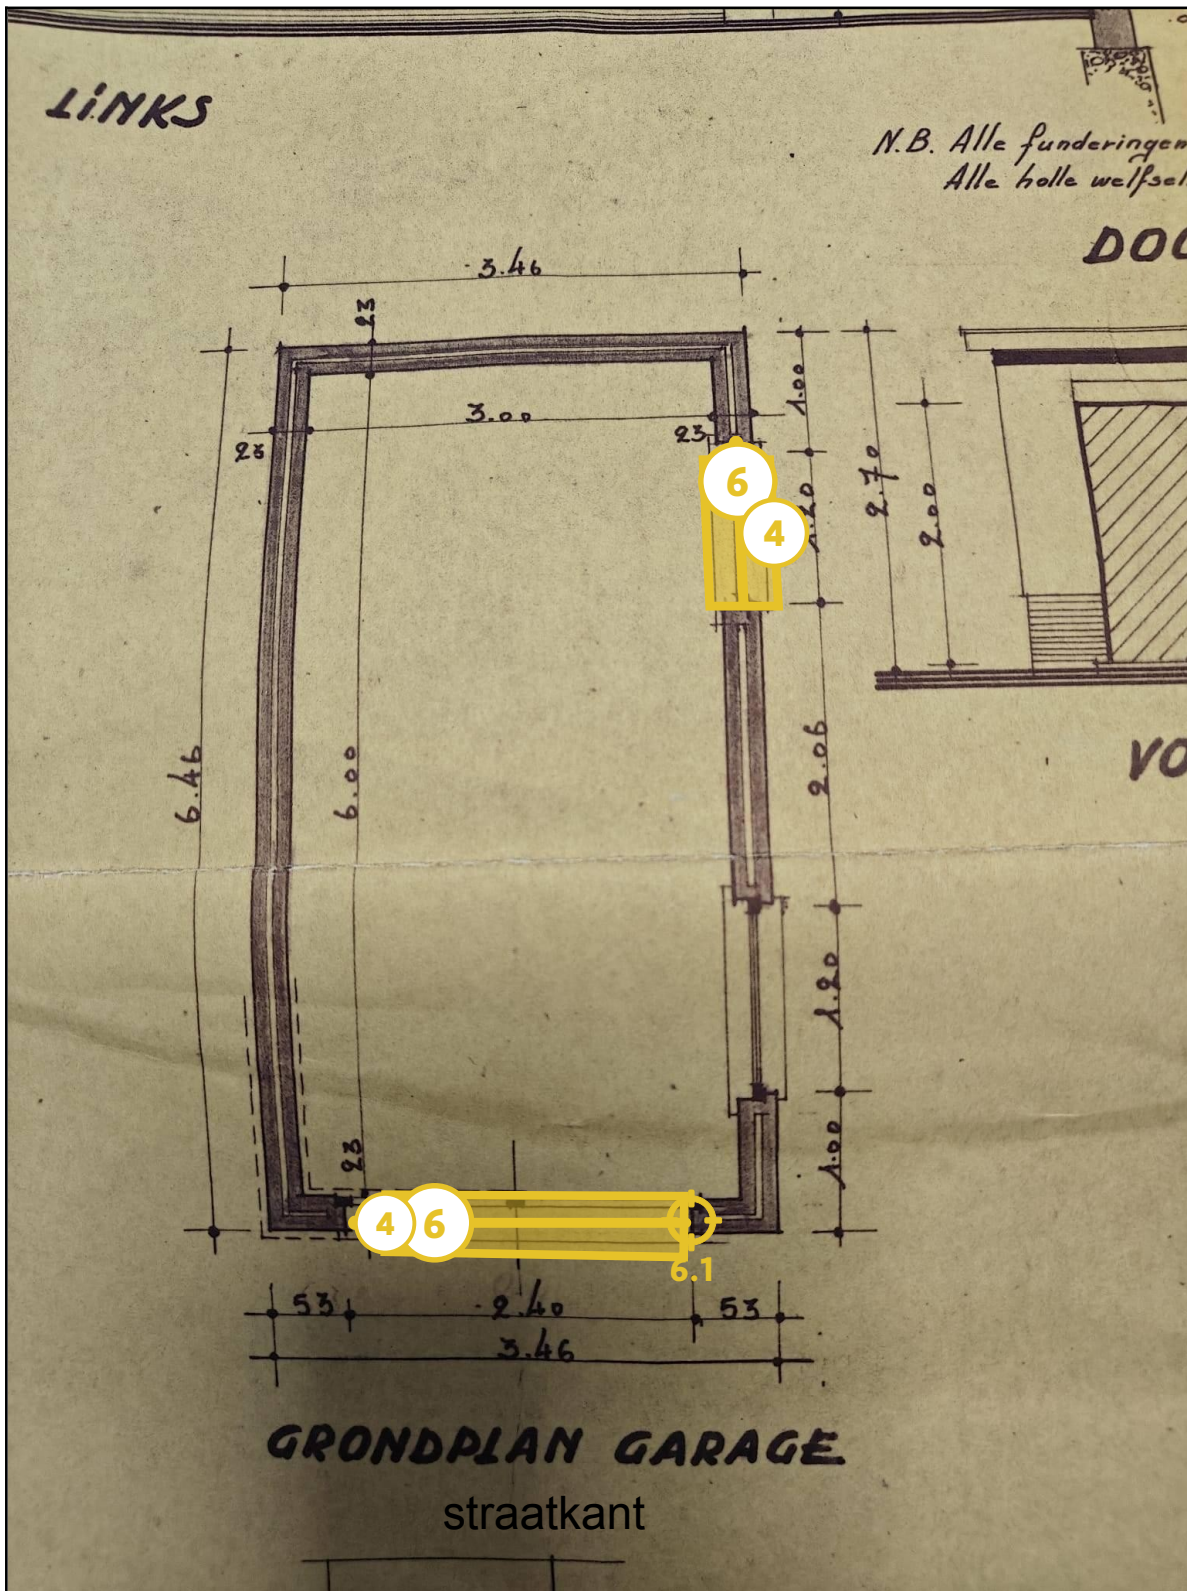
Plan 2.1: Garage gelijkvloers

4. Vensterbanken	Asbestmateriaal	Zorgvuldig beheren
6. Afdichtingsmateriaal (mastiek) aan glas/gevel	Asbestmateriaal	Zorgvuldig beheren
6.1 Code: M07	Puntmonster	-

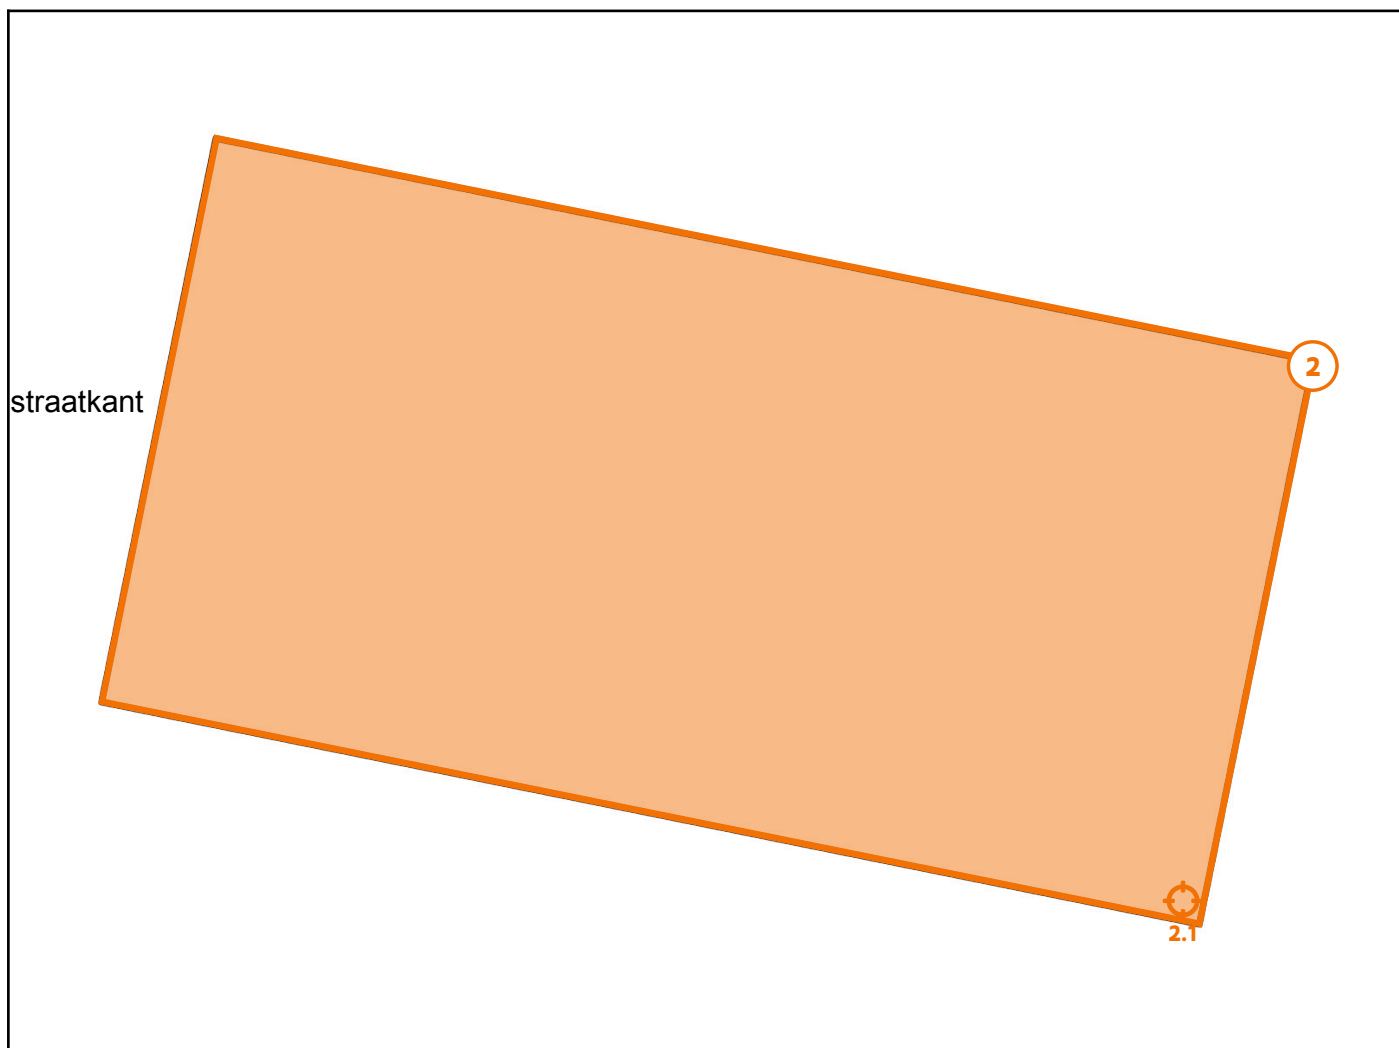
Plan 2.2: Garage dak

Beschrijving	Type	Actie
2. Golfplaten	Asbestmateriaal	Verwijderen
2.1 Code: M03	Puntmonster	-

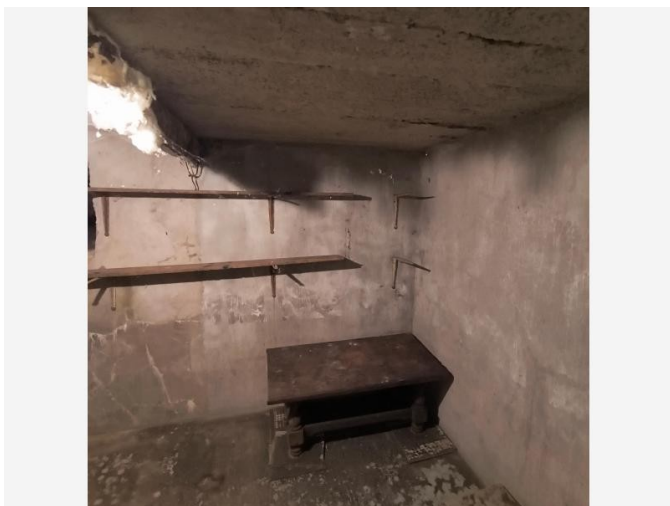
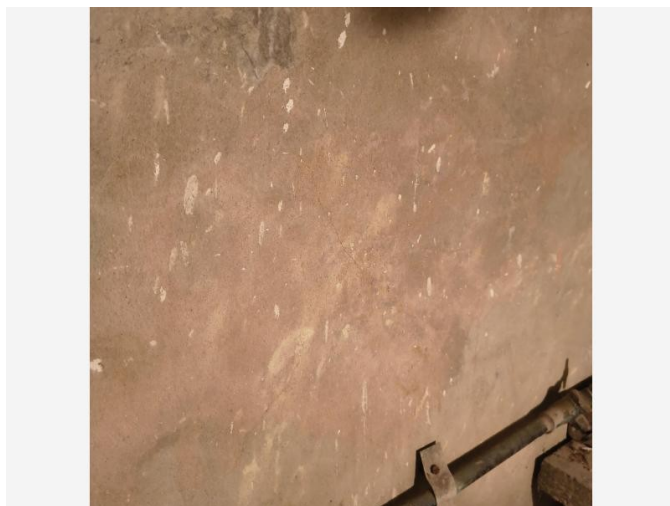
Fiche 11: Cementering in kelder

Geen asbest

Beschrijving	Cementering in kelder
Omgeving	Binnen
Primaire drager	Binnenwand
Bindmiddel van materiaal	Cement
Gebondenheid op basis van bindmiddel	Hecht
Hoeveelheid (gewicht - aantal)	<ul style="list-style-type: none">• 100,00 kg - 1 stuk
Totaal gewicht	100,00 kg
Identificatiemethode	Een monstername door de asbestdeskundige met laboanalyse door een asbestlabo.
Destructieve handeling voor identificatie	Nee

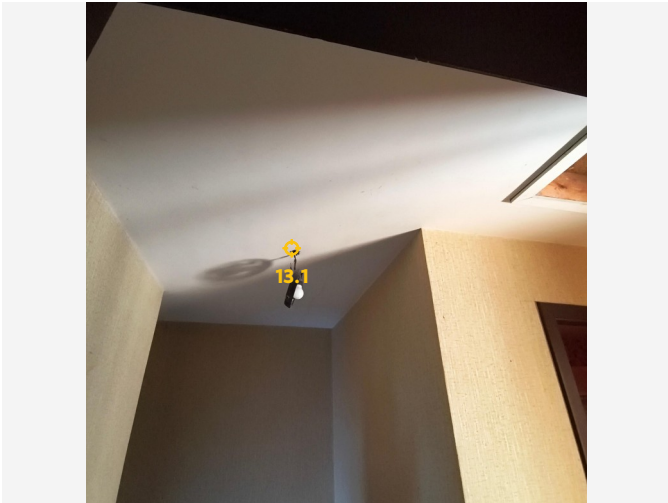
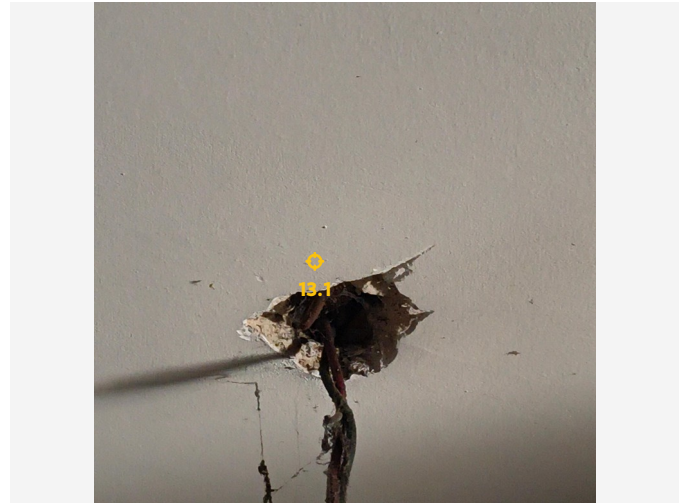
Fiche 13: Pleisterwerk plafonds

Geen asbest

Beschrijving	Pleisterwerk plafonds
Omgeving	Binnen
Primaire drager	Plafond
Bindmiddel van materiaal	Gips - kalk
Gebondenheid op basis van bindmiddel	Niet-hechtgebonden
Hoeveelheid (oppervlakte - dikte - aantal)	• 130,00 m ² - 1,00 cm - 1 stuk
Totaal volume	1,30 m ³
Identificatiemethode	Een monstername door de asbestdeskundige met laboanalyse door een asbestlabo.
Destructieve handeling voor identificatie	Nee
Opmerking	Stookplaats niet bepleisterd

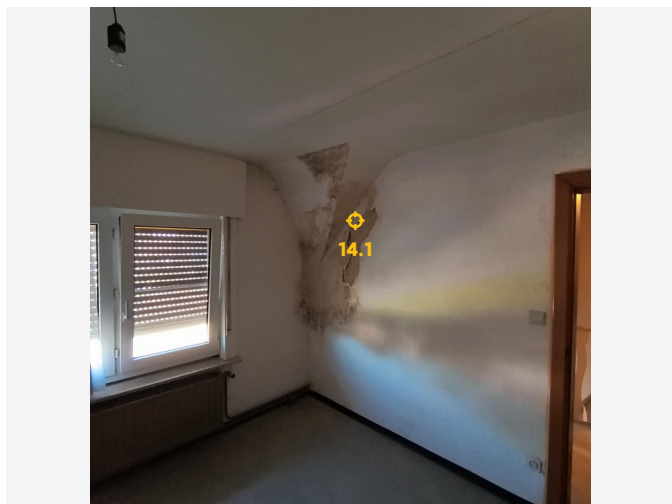
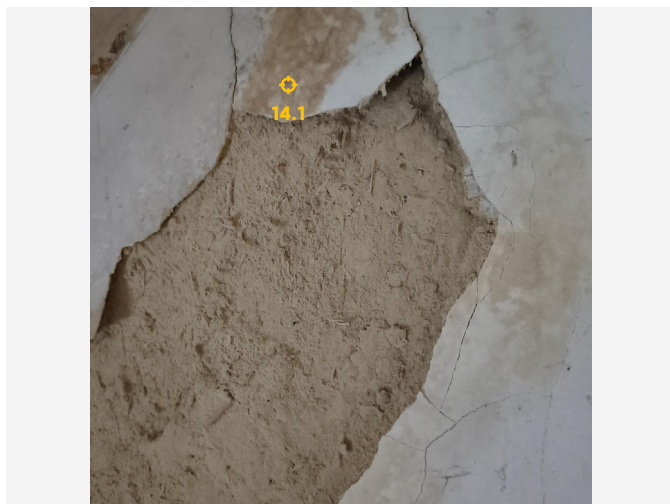
Beschrijving	Pleisterwerk muren
Omgeving	Binnen
Primaire drager	Binnenwand
Bindmiddel van materiaal	Gips - kalk
Gebondenheid op basis van bindmiddel	Niet-hechtgebonden
Hoeveelheid (oppervlakte - dikte - aantal)	• 200,00 m ² - 1,00 cm - 1 stuk
Totaal volume	2,00 m ³
Identificatiemethode	Een monstername door de asbestdeskundige met laboanalyse door een asbestlabo.
Destructieve handeling voor identificatie	Nee

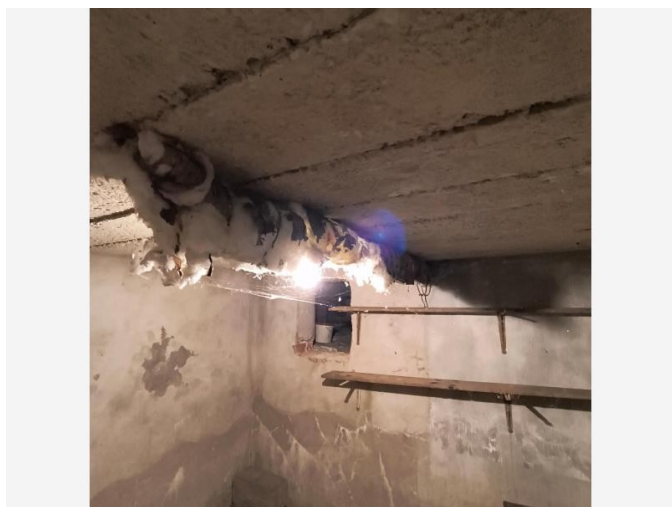
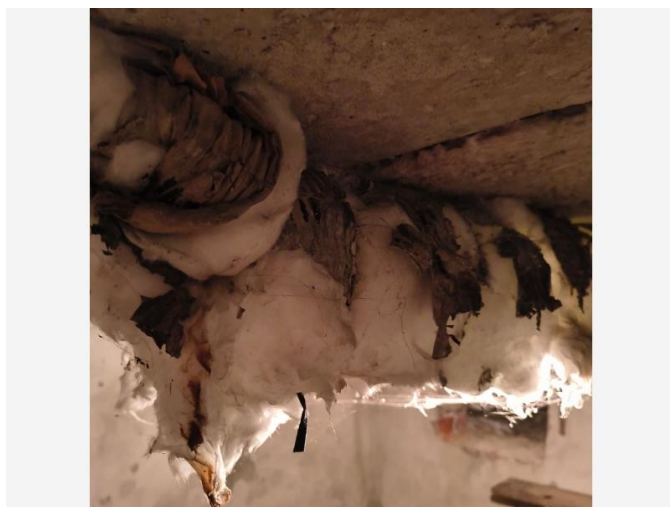
Beschrijving	Notitie	Terug te vinden op plannen
Fiche 17: Leidingisolatie	-	-

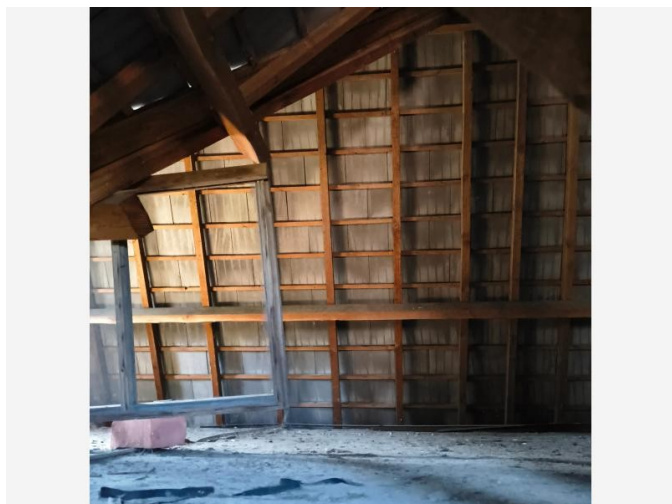
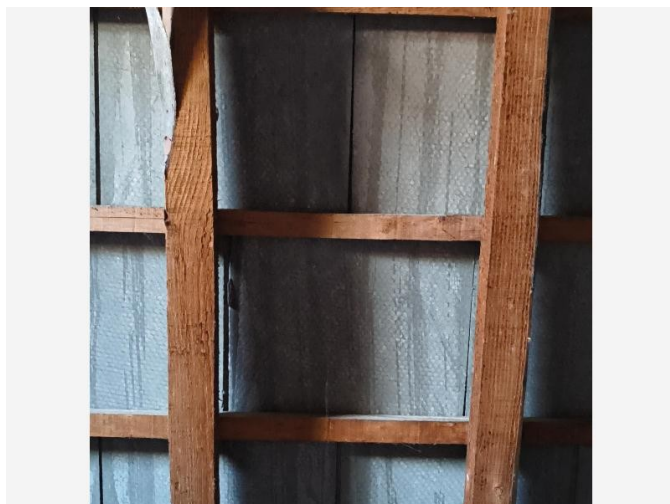
Beschrijving	Notitie	Terug te vinden op plannen
Fiche 18: Onderdakplaten	-	-
Fiche 19: Materialen aan of in onderdelen die horen bij de liftinfrastructuur	-	-
