Asbestinventarisatetest

Grote Markt 66, 2500 Lier
Gemeenschappelijke delen

Attestnummer : 20240702-000532.000

Niet-asbestveilig

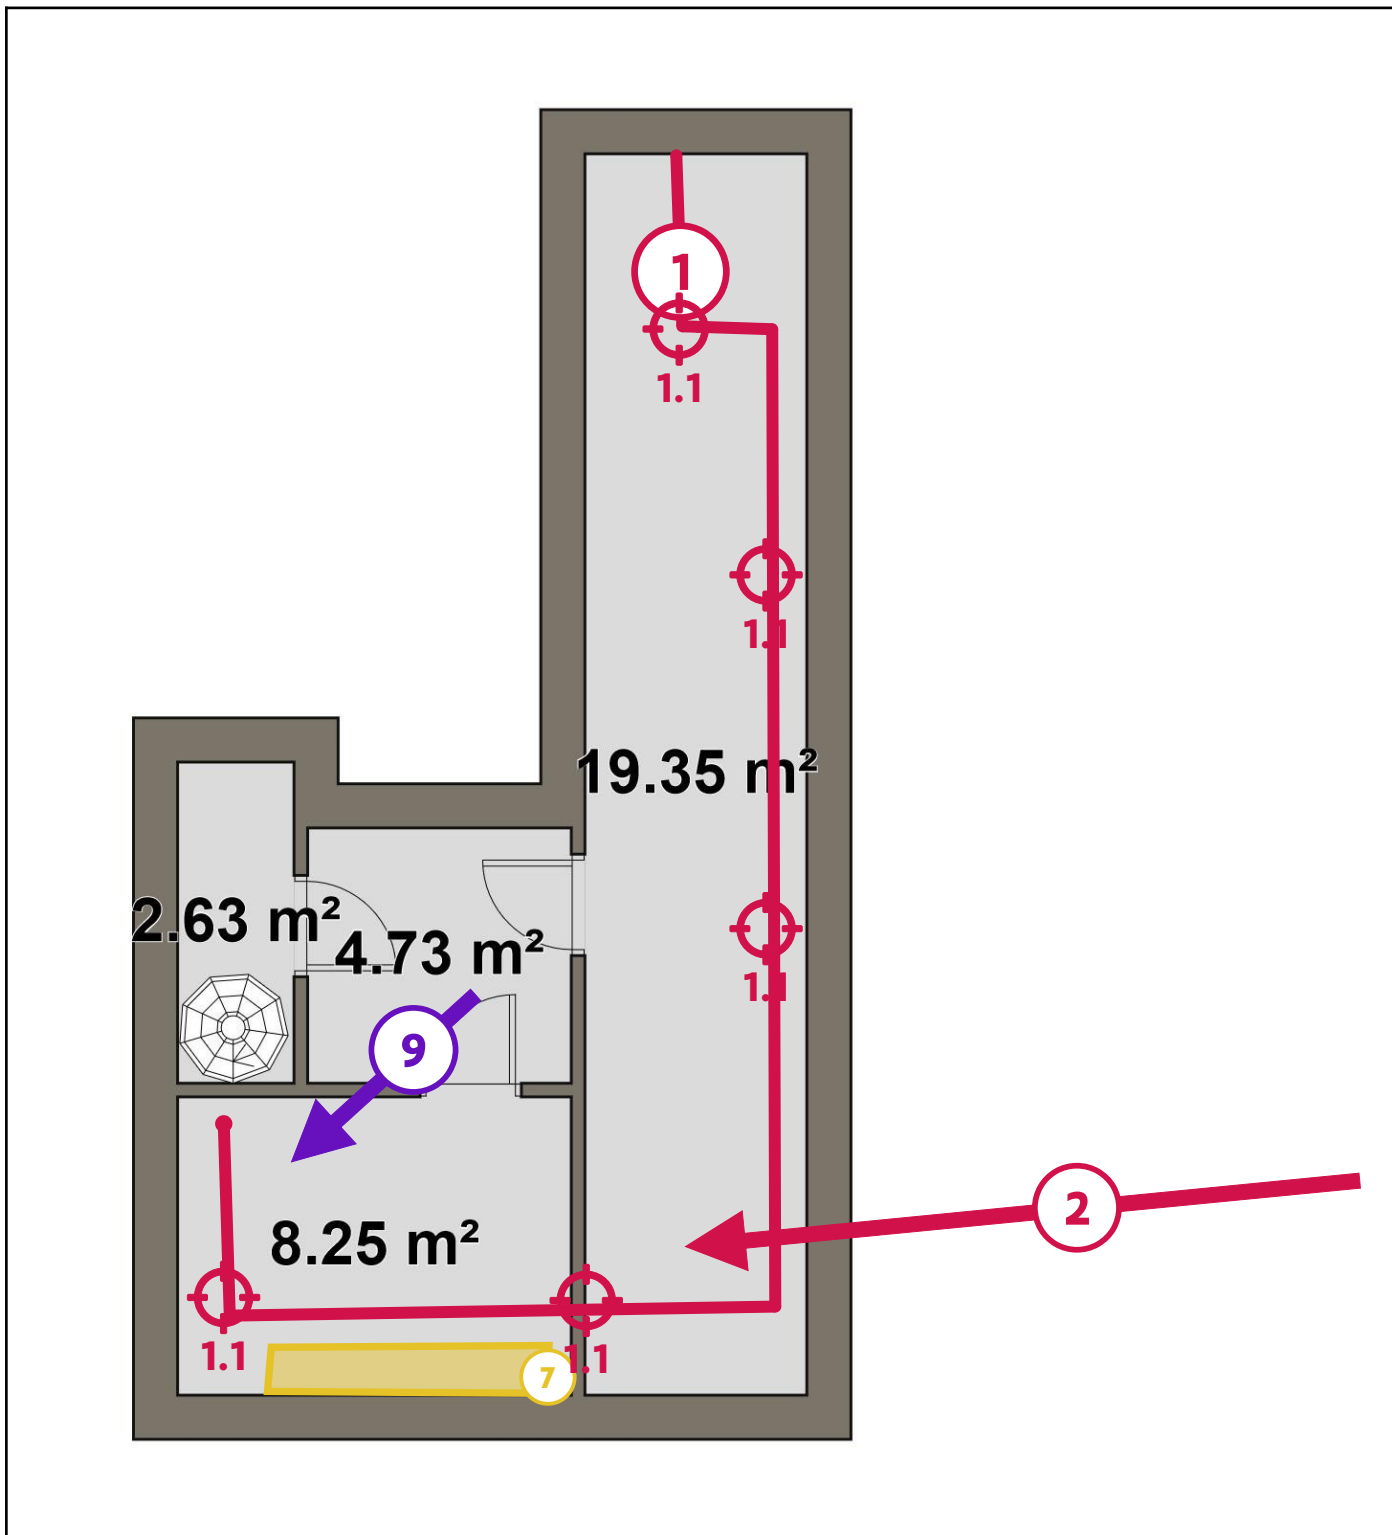
Plan 1.1: Kelder

Beschrijving	Type	Actie
1. CV leiding in kelder	Asbestmateriaal	Dringend verwijderen

1.1 Code: MM10	Mengmonster	-
2. Pleisterwerk boven mazouttank	Asbestmateriaal	Dringend maatregelen nemen
7. Bakeliet elektriciteitsmeters in kelder	Asbestmateriaal	Zorgvuldig beheren
9. CV ketel in kelder	Advies	-

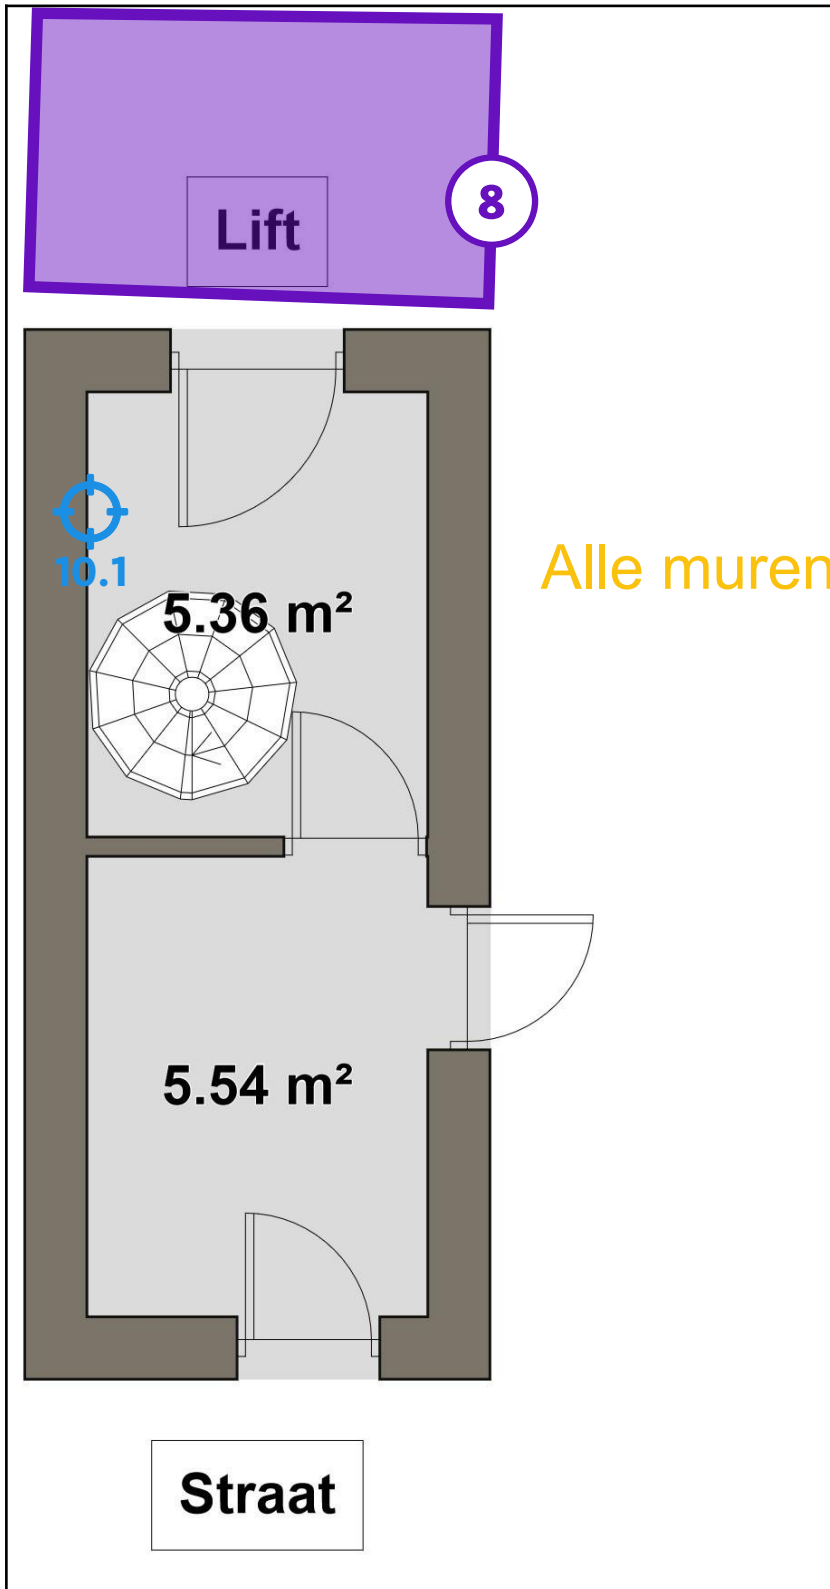
Plan 1.2: Traphal gelijkvloers

8. Technische delen lift	Beperking	-
10. Pleisterwerk muren in traphallen	Geen asbest	-
10.1 Code: MM08	Mengmonster	-

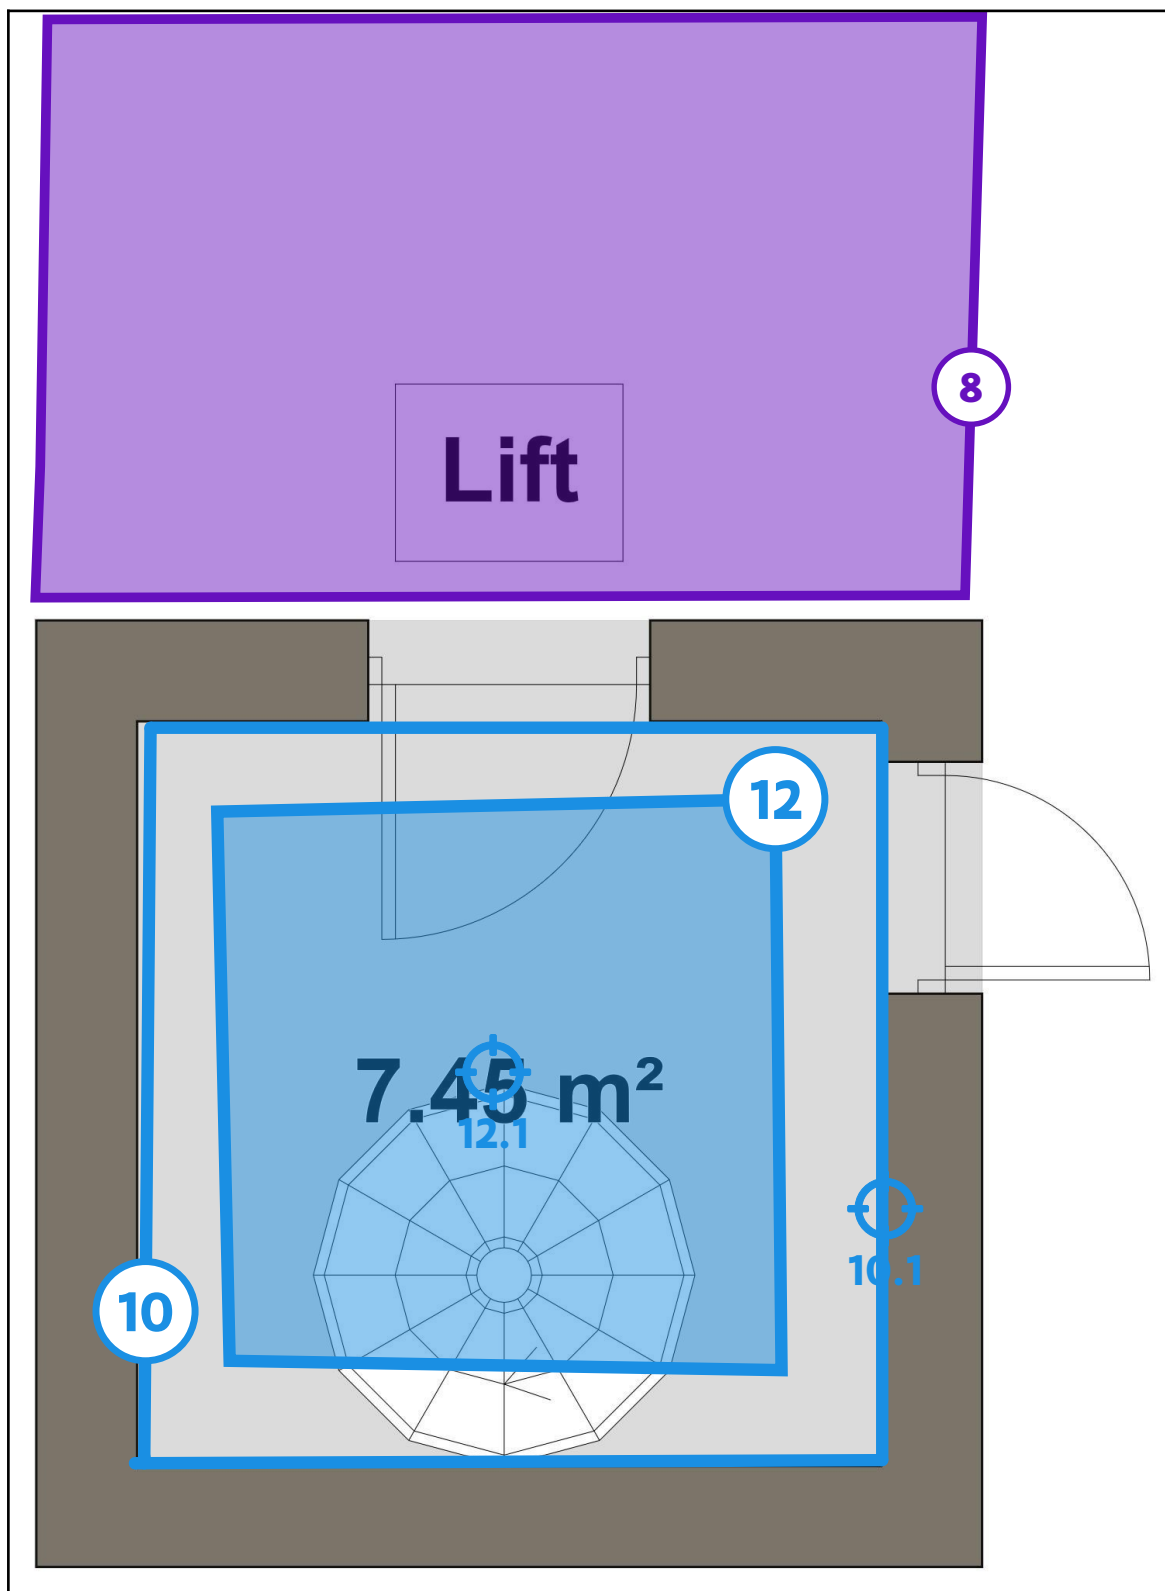
Plan 1.3: Traphal 2e verdieping

8. Technische delen lift	Beperking	-
10. Pleisterwerk muren in traphallen	Geen asbest	-
10.1 Code: MM08	Mengmonster	-
12. Pleisterwerk plafonds traphallen	Geen asbest	-
12.1 Code: MM09	Mengmonster	-

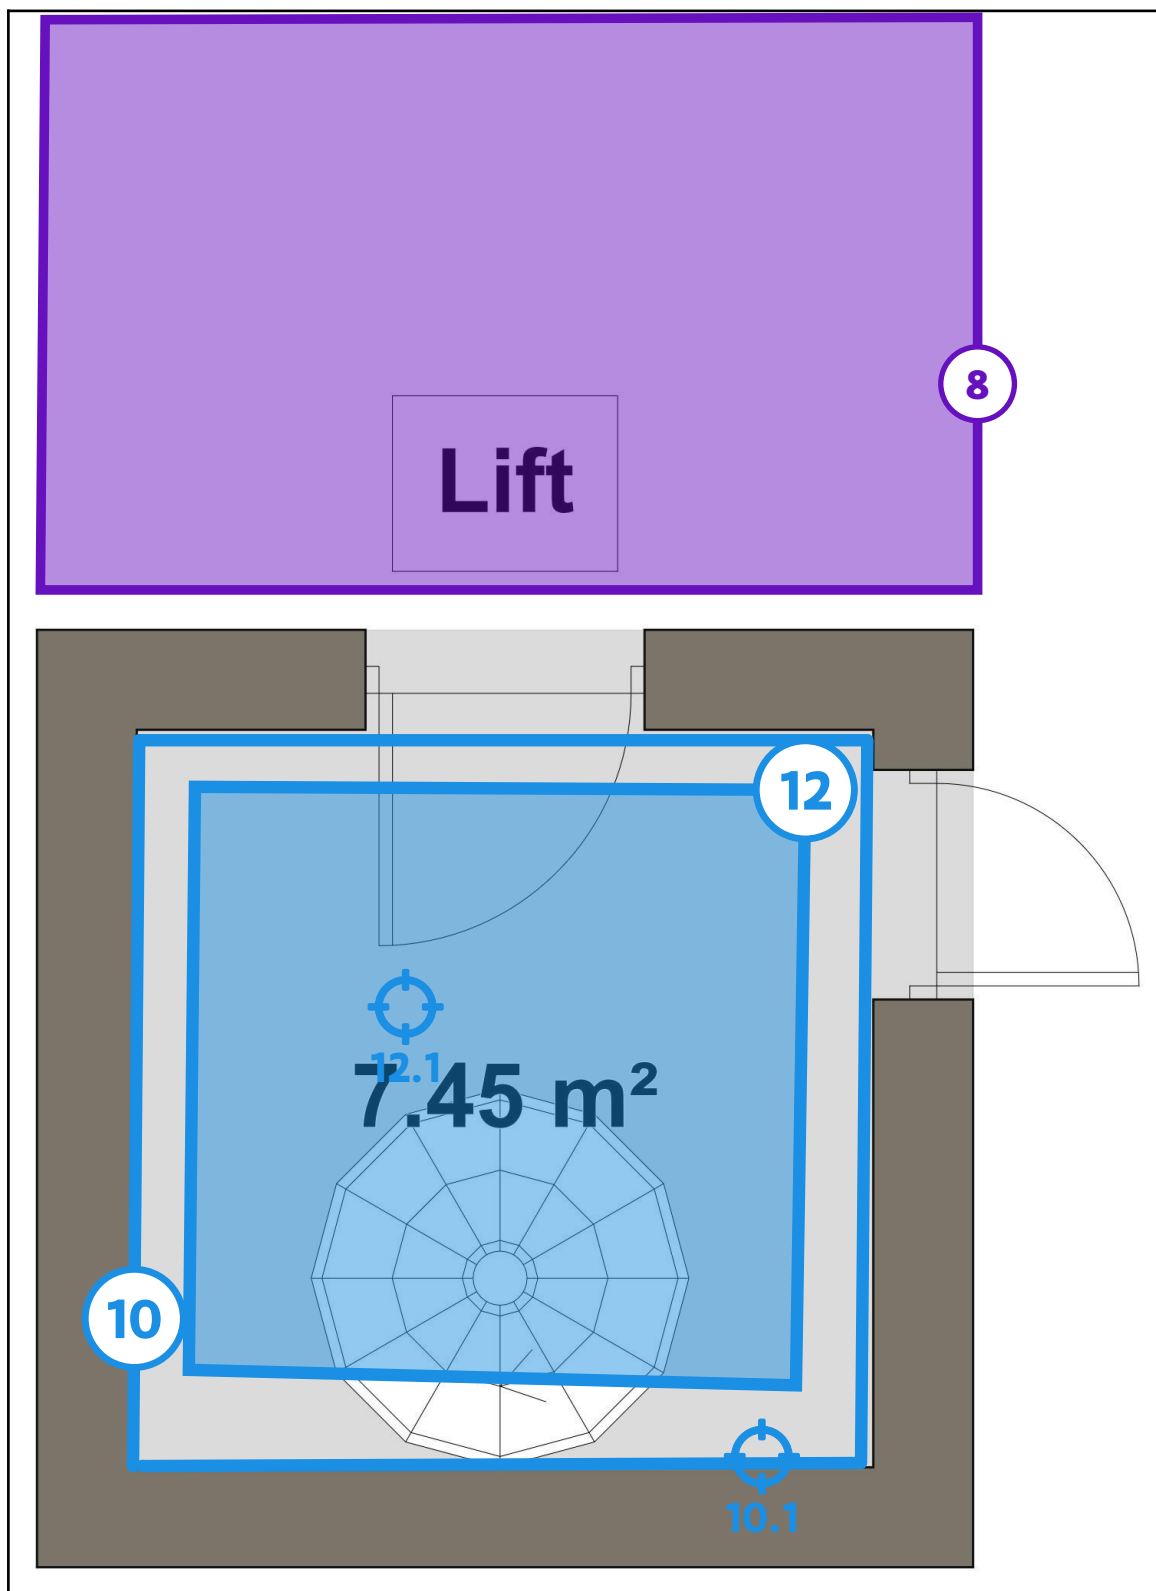
Plan 1.4: Traphal 3e verdieping

8. Technische delen lift	Beperking	-
10. Pleisterwerk muren in traphallen	Geen asbest	-
10.1 Code: MM08	Mengmonster	-
12. Pleisterwerk plafonds traphallen	Geen asbest	-
12.1 Code: MM09	Mengmonster	-

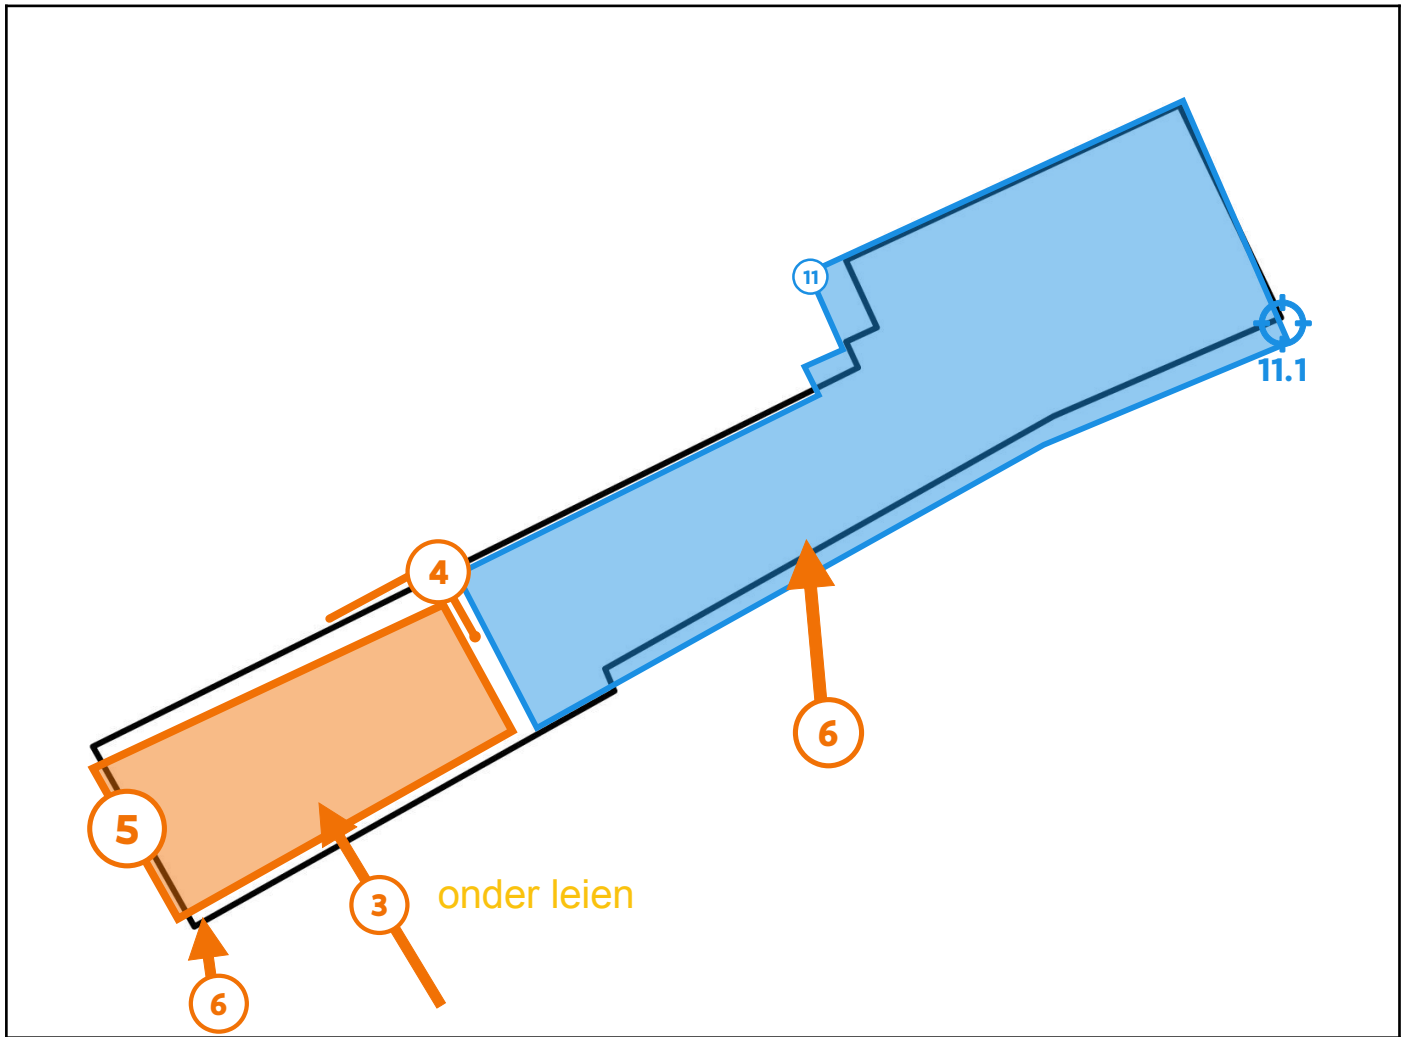
Plan 1.5: Hoofdgebouw plan

Beschrijving	Type	Actie
3. Menuiserie onderdak	Asbestmateriaal	Verwijderen
4. Gevelleien aan kapel op zolder	Asbestmateriaal	Verwijderen
5. Dakleien	Asbestmateriaal	Verwijderen
6. Schouwpijpen op plat dak (foto's bij bus 2)	Asbestmateriaal	Verwijderen
11. Roofing dak achteraan	Geen asbest	-
11.1 Code: MM07	Puntmonster	-

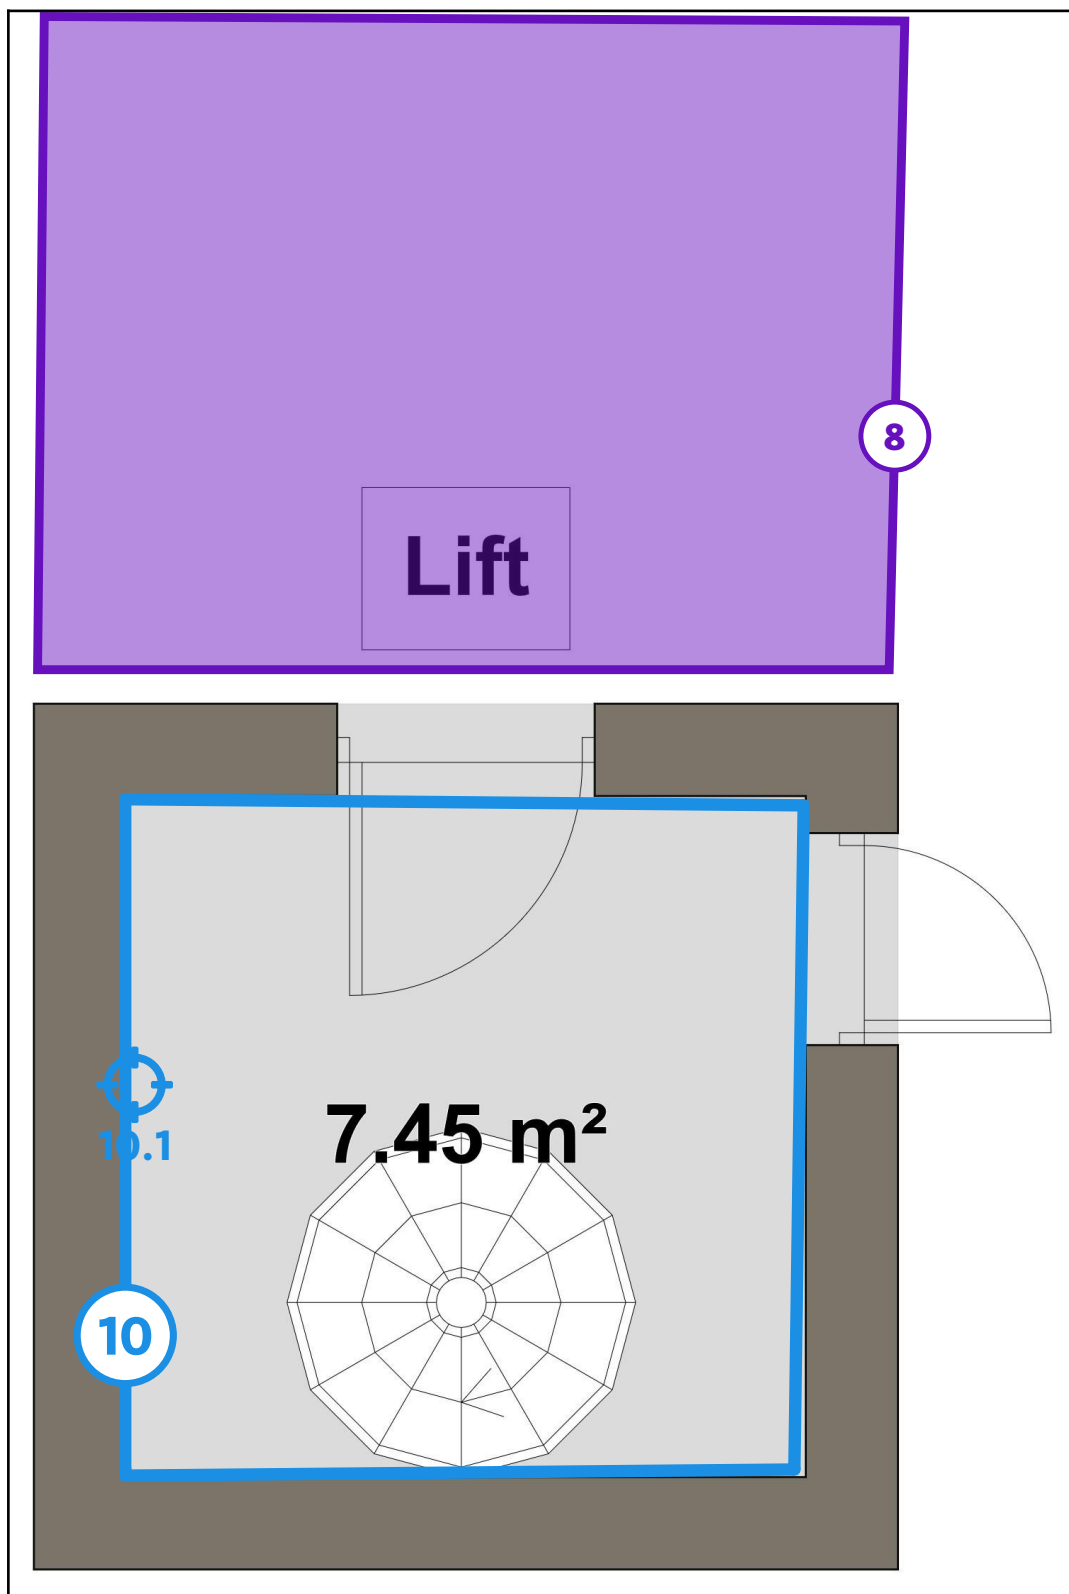
Plan 1.6: Traphal 4e verdieping

8. Technische delen lift	Beperking	-
10. Pleisterwerk muren in traphallen	Geen asbest	-
10.1 Code: MM08	Mengmonster	-

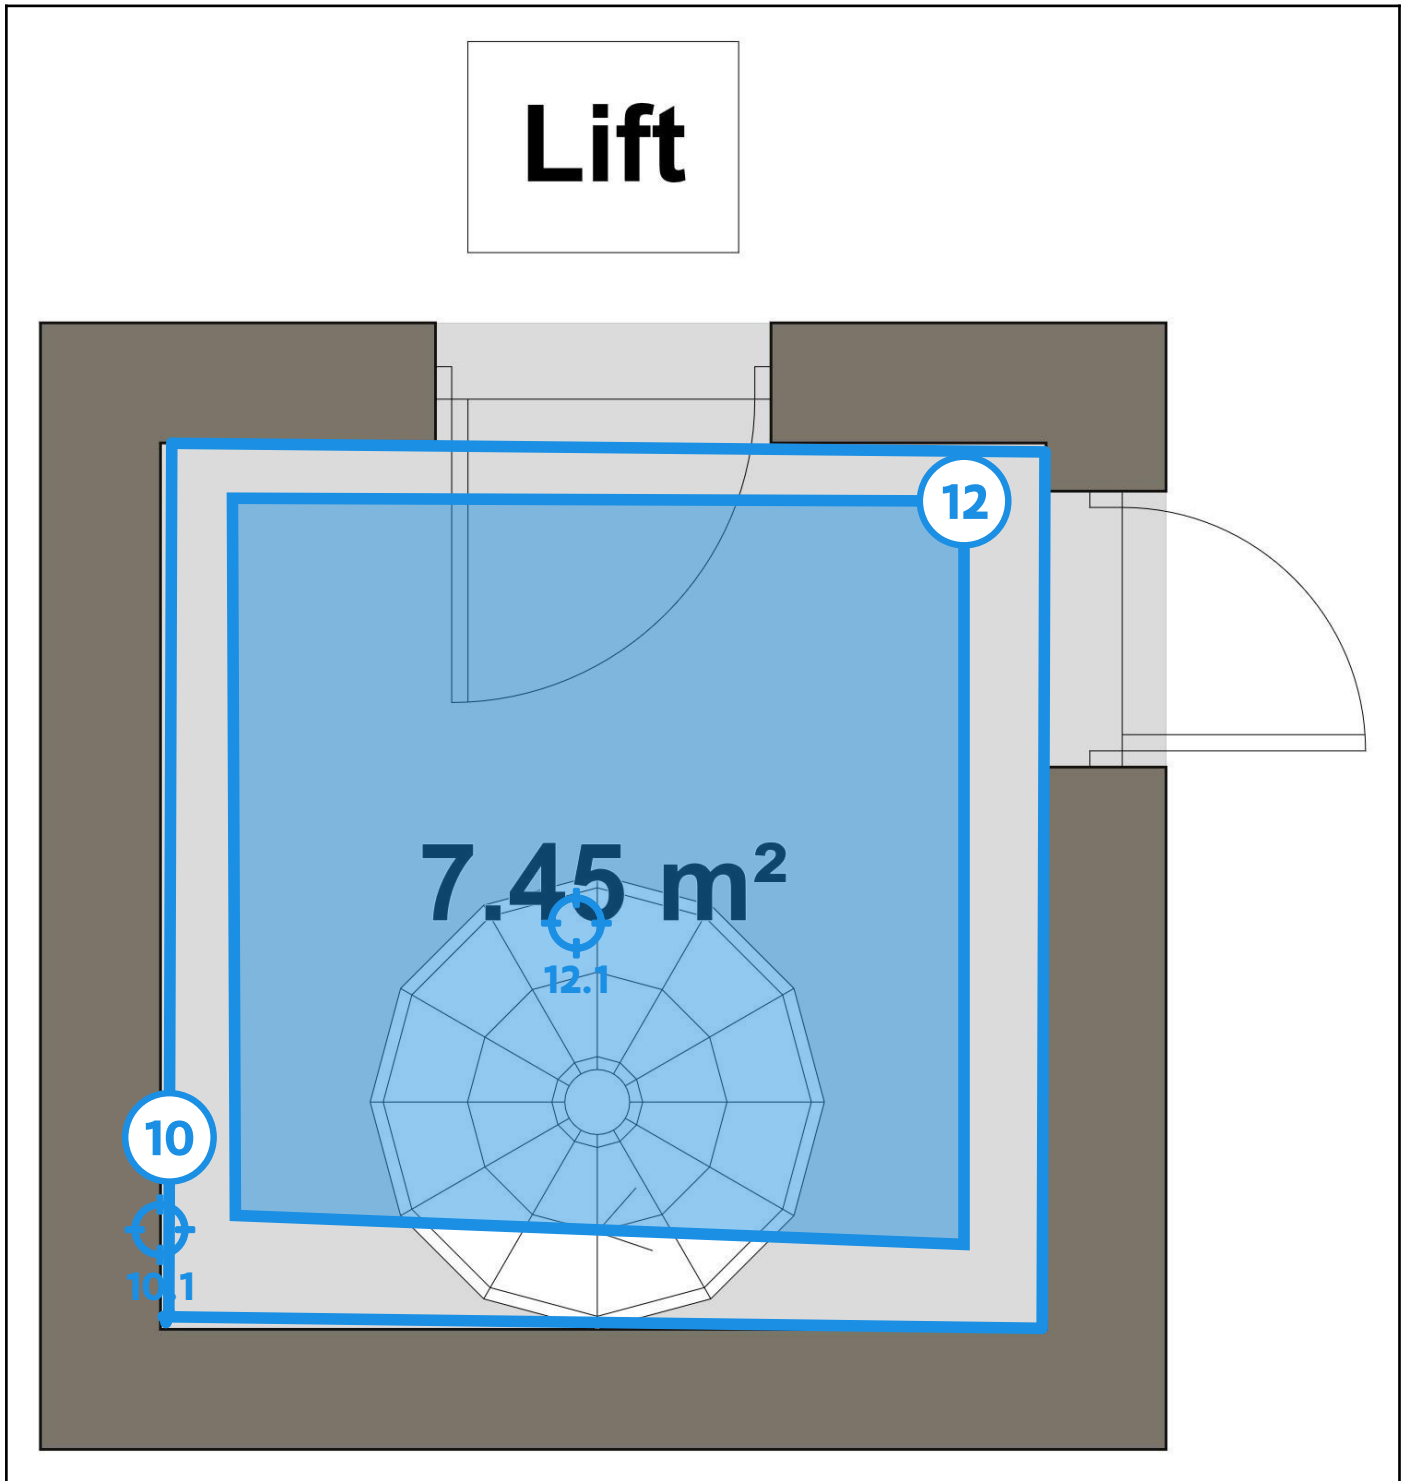
Plan 1.7: Traphal 1e verdieping

Beschrijving	Type	Actie
10. Pleisterwerk muren in traphallen	Geen asbest	-
10.1 Code: MM08	Mengmonster	-
