Asbestinventarisatetest

Grote Markt 66/1, 2500 Lier

Attestnummer : 20240702-000534.000

Uitgegeven op : 02.07.2024

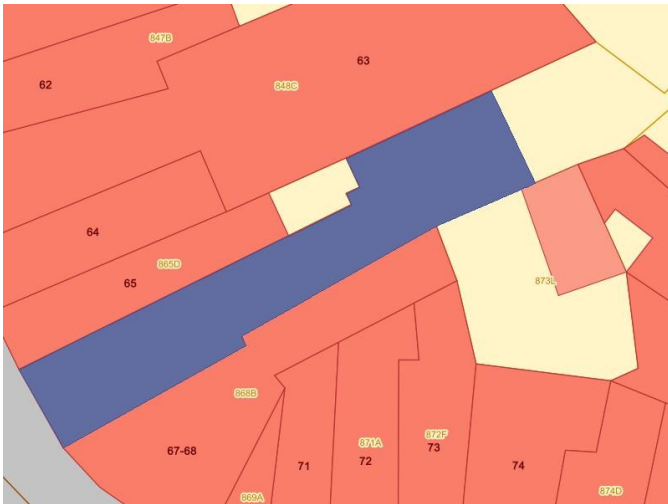
Zone 1: Hoofdgebouw

2 Asbestmaterialen

2. Mastiek ramen, tussen aluminium en glaspakket achtergevel	Asbestmateriaal	Zorgvuldig beheren
5. Pleisterwerk plafonds	Geen asbest	-
5.1 Code: MM12	Mengmonster	-

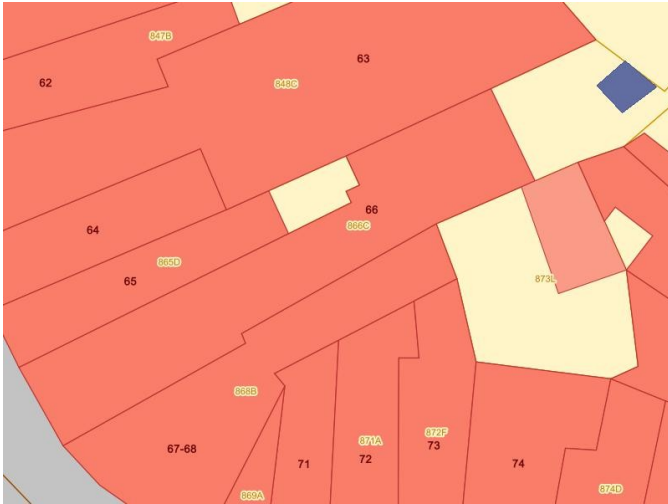
Zone 2: Tuinhuis

- 0 Asbestmaterialen
- 0 Beperkingen
- 0 Uitsluitingen
- 0 Roerende goederen
- 0 Puin, steenslag, (water)bodem
- 1 Adviezen**
- 0 Geen asbest
