# Asbestinventarisatetest

Plasstraat 2A, 2820 Bonheiden

Attestnummer : 20251119-000372.001

Uitgegeven op : 04.12.2025

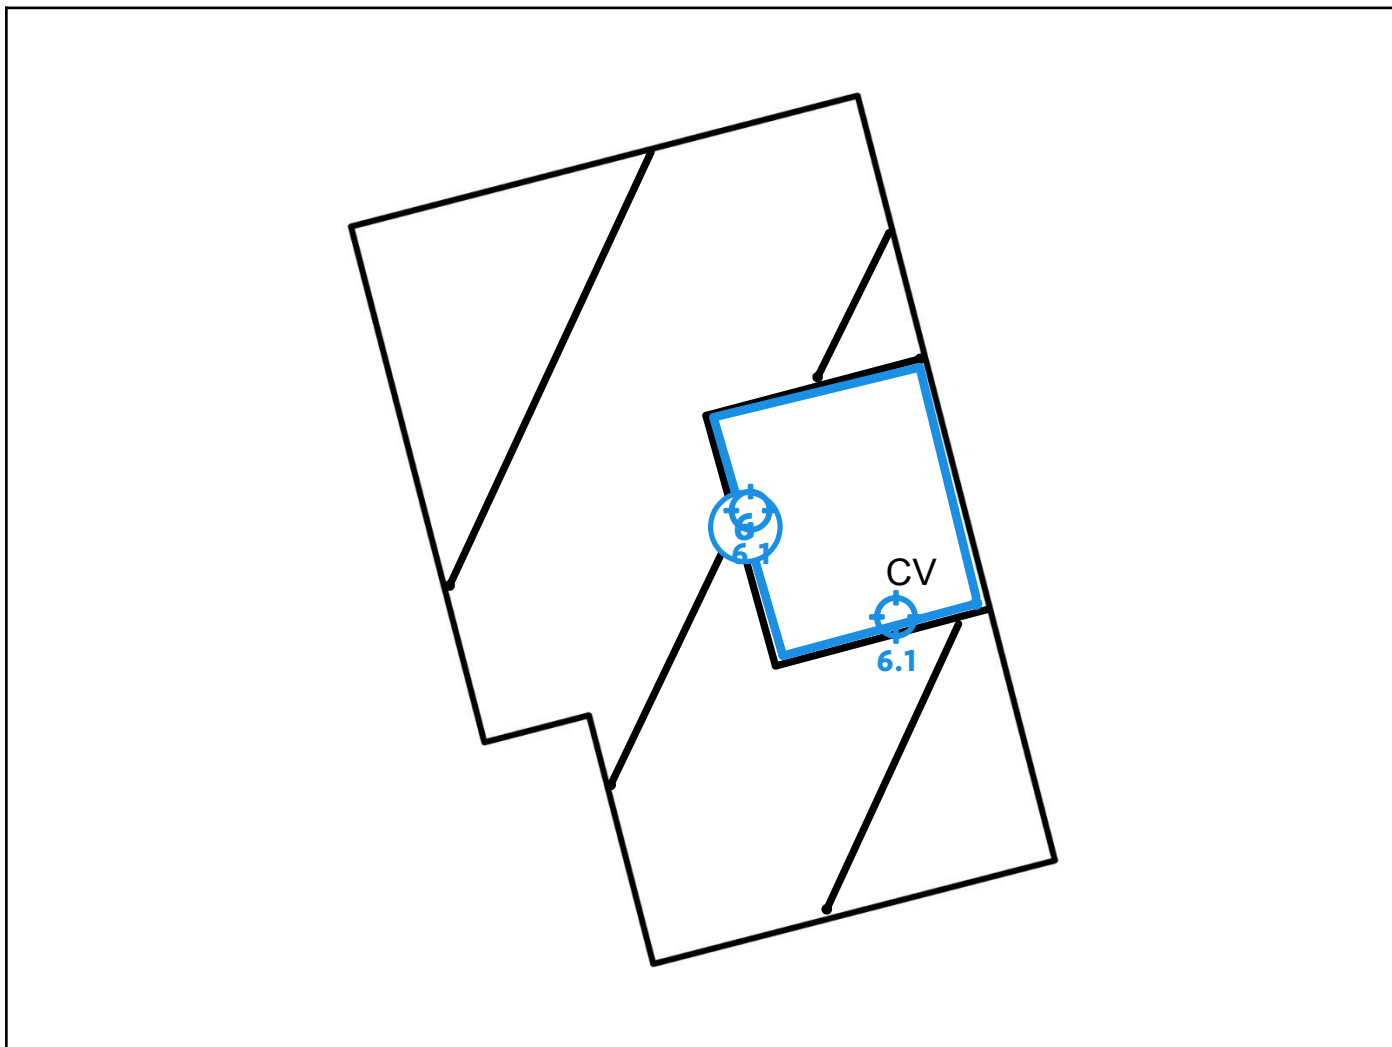
## Plan 1.1: Hoofdgebouw plan kelder

Beschrijving	Type	Actie
6. Kelder Cementering	Geen asbest	-
6.1 Code: MM03	Mengmonster	-

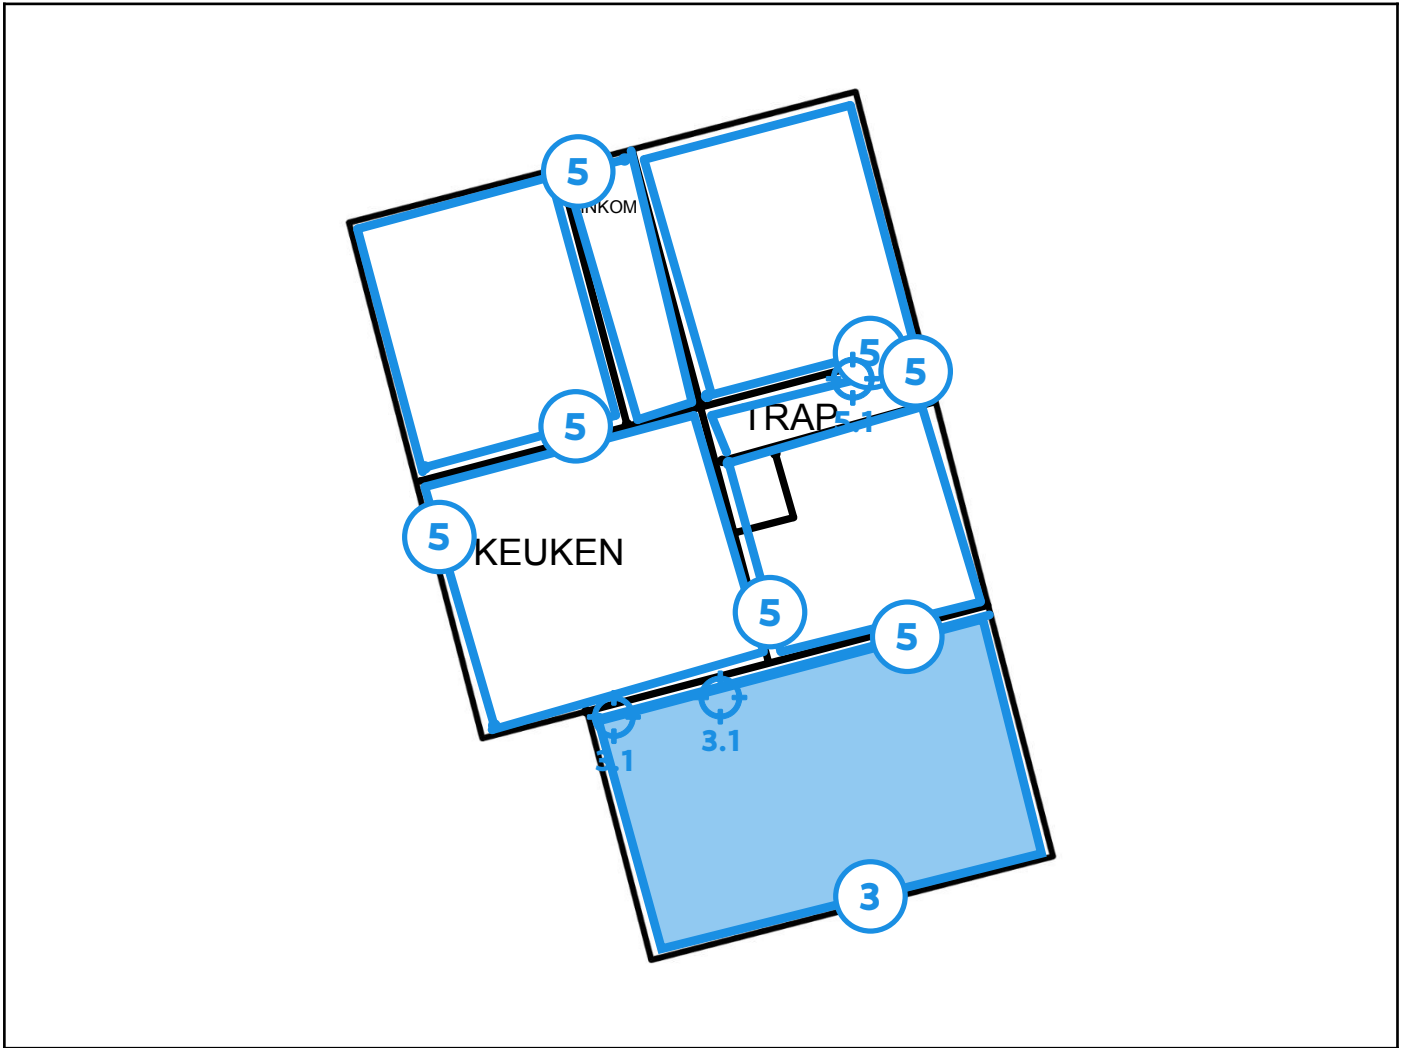
## Plan 1.3: Hoofgebouw plan gelijkvloers pleisterwerk

Beschrijving	Type	Actie
3. Pleisterwerk plafonds	Geen asbest	-
3.1 Code: MM02	Mengmonster	-
5. Pleisterwerk muren	Geen asbest	-
5.1 Code: MM01	Mengmonster	-

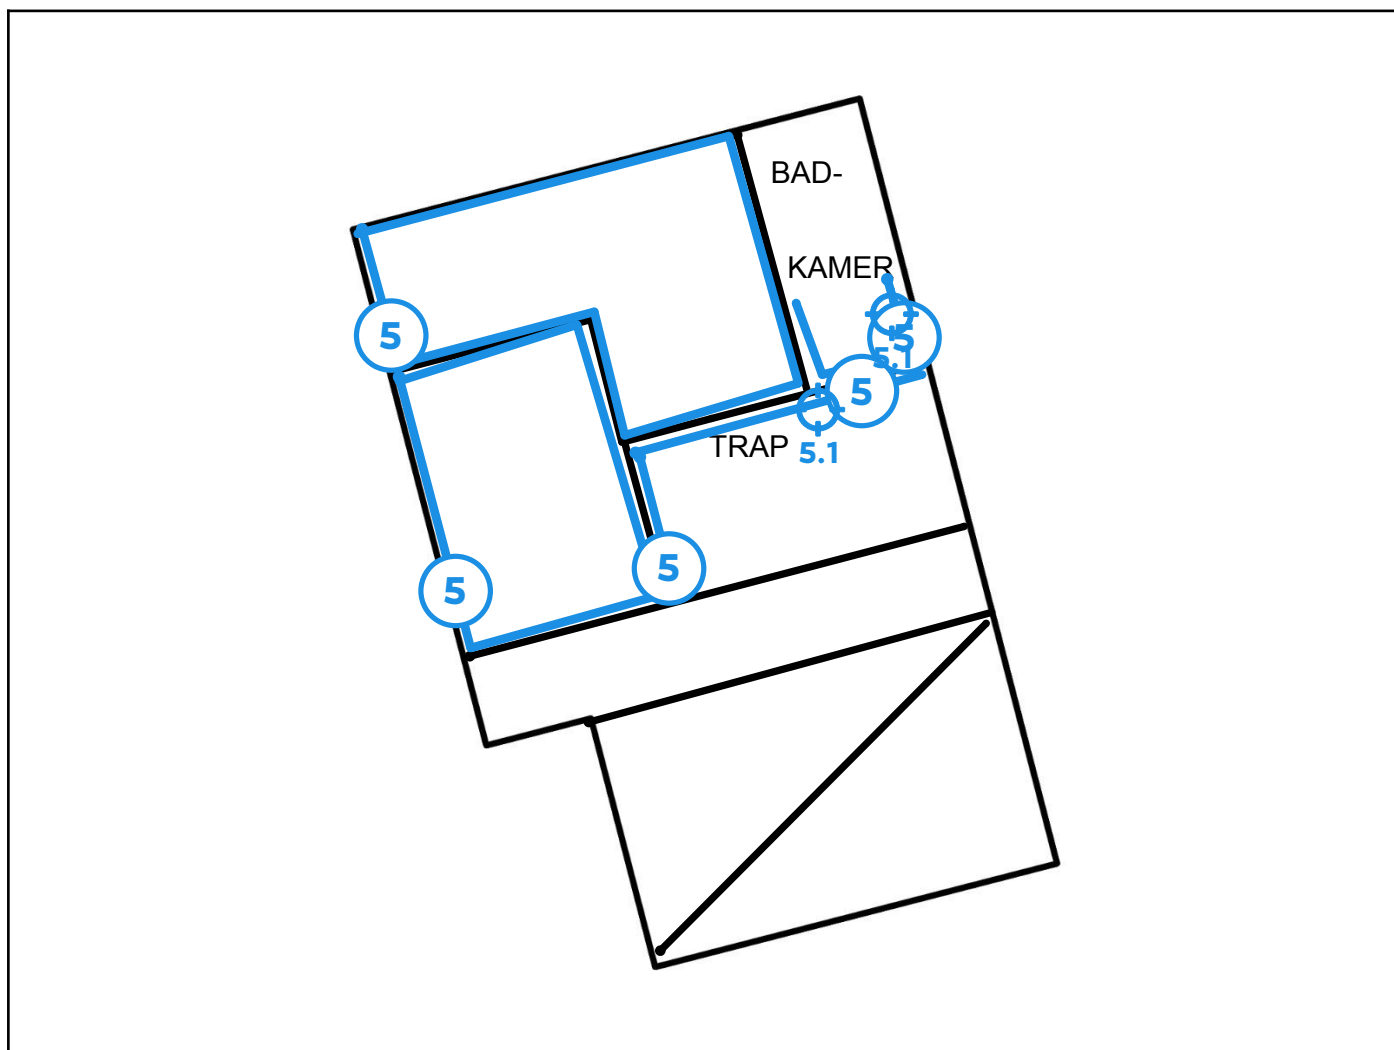
## Plan 1.5: Hoofdgebouw plan 1ste verdieping pleisterwerk

Beschrijving	Type	Actie
5. Pleisterwerk muren	Geen asbest	-
5.1 Code: MM01	Mengmonster	-

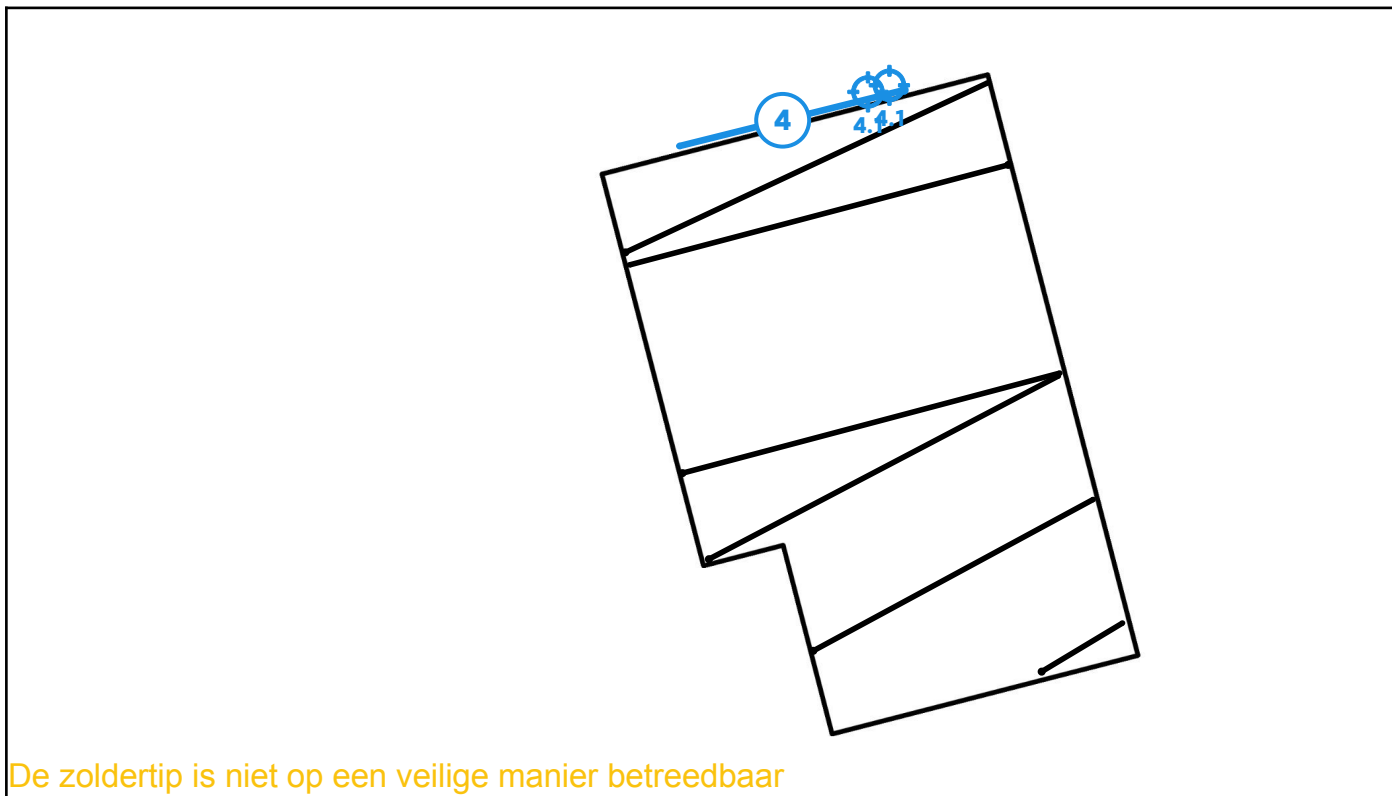
## Plan 1.6: Hoofdgebouw plan zoldertip

Beschrijving	Type	Actie
1. Zoldertip	Beperking	-
4. Voorgevel crepi	Geen asbest	-
4.1 Code: MM05	Mengmonster	-

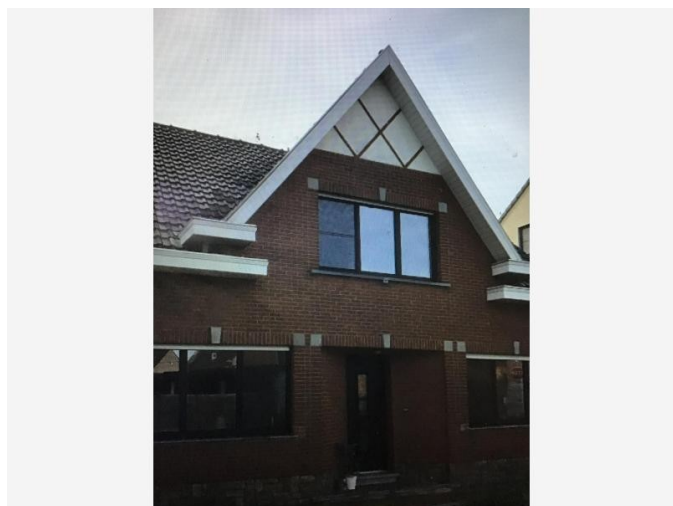
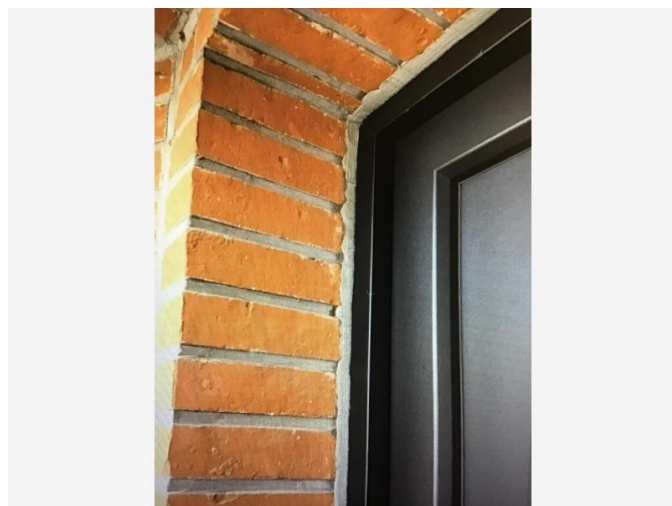
### Fiche 8: Raamkit

Beschrijving	Notitie	Terug te vinden op plannen
Fiche 8: Raamkit	Flexibele raamkit	-
Fiche 9: CV	-	-
Fiche 10: Rookgaskanaal	-	-
