Asbestinventarisatetest

Oude Dijk 74, 2300 Turnhout

Attestnummer : 20260316-000216.000

Uitgegeven op : 16.03.2026

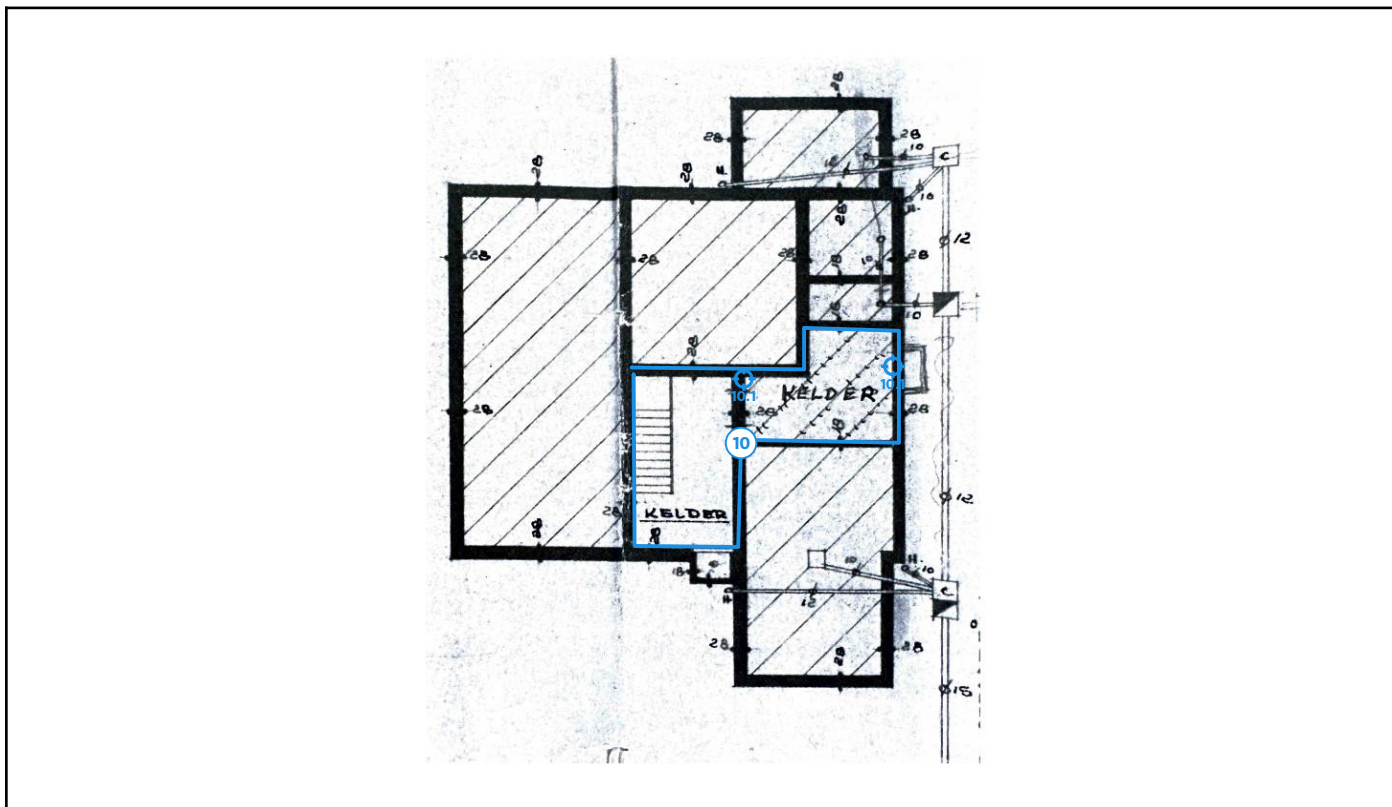
Plan 1.1: Kelder

Beschrijving	Type	Actie
10. Cementering binnen	Geen asbest	-
10.1 Code: 3	Mengmonster	-

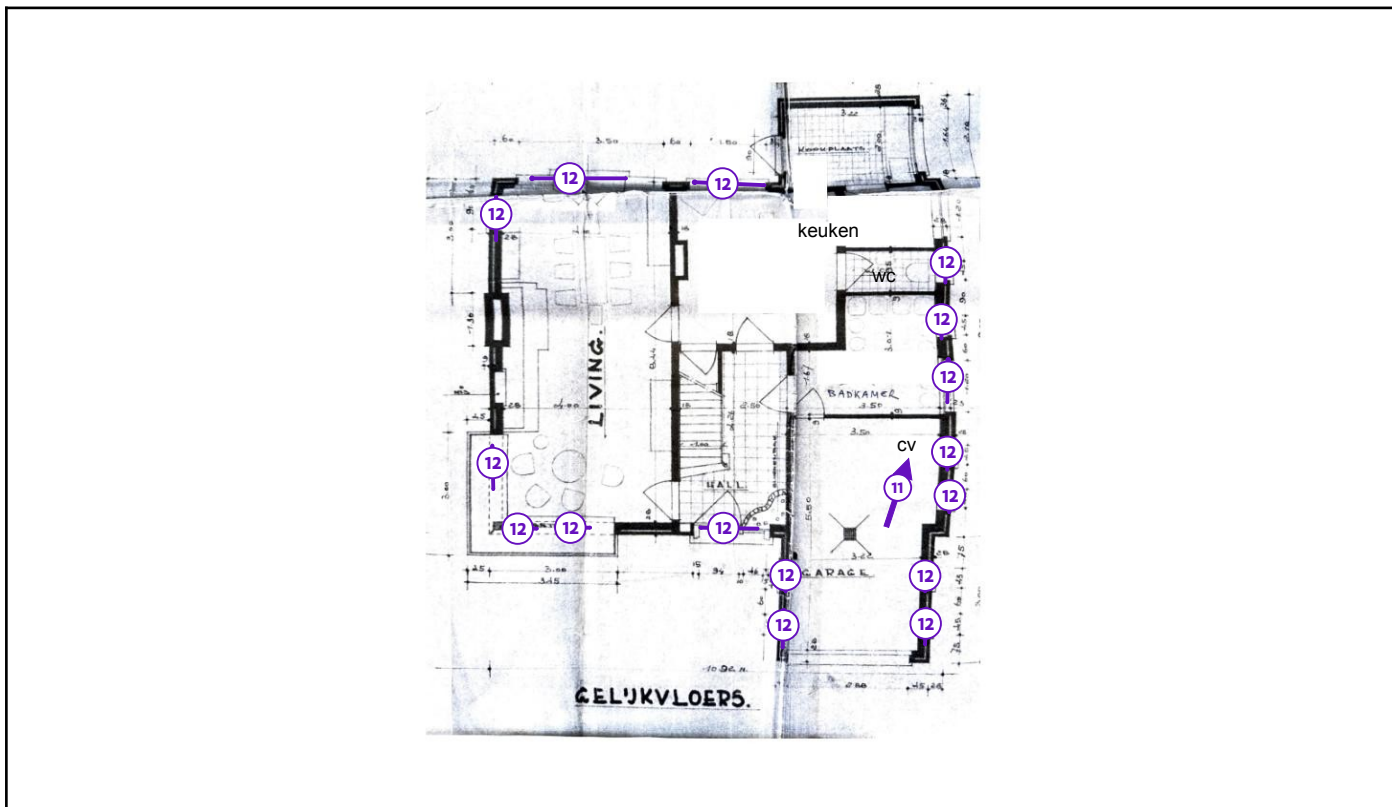
Plan 1.2: Gelijkvloers

Beschrijving	Type	Actie
11. CV-ketel bouwjaar 2012	Overige ruimte of materiaal	-
12. Silikonenkit aan de ramen	Overige ruimte of materiaal	-

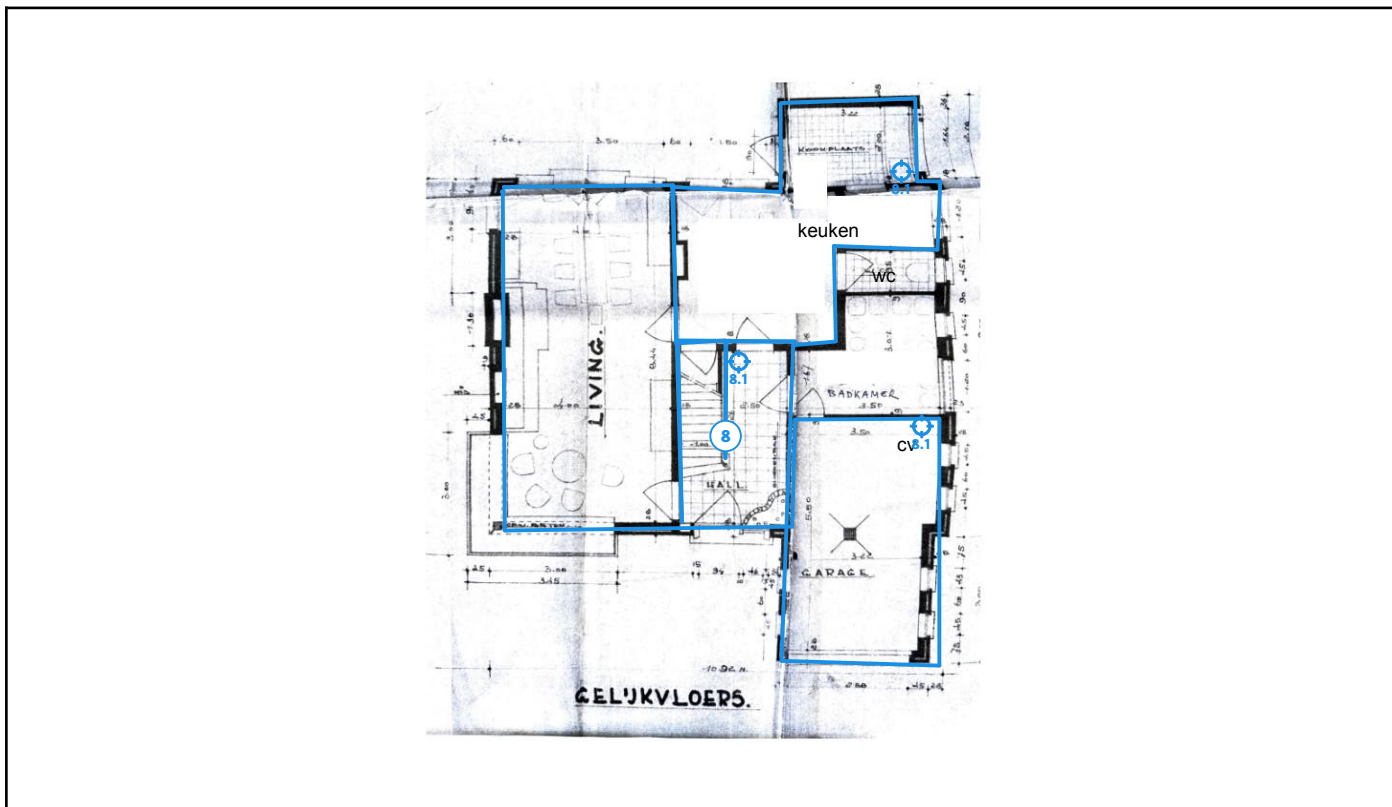
Plan 1.3: Gelijkvloers (wanden)

Beschrijving	Type	Actie
8. Pleister wanden	Geen asbest	-
8.1 Code: 1	Mengmonster	-

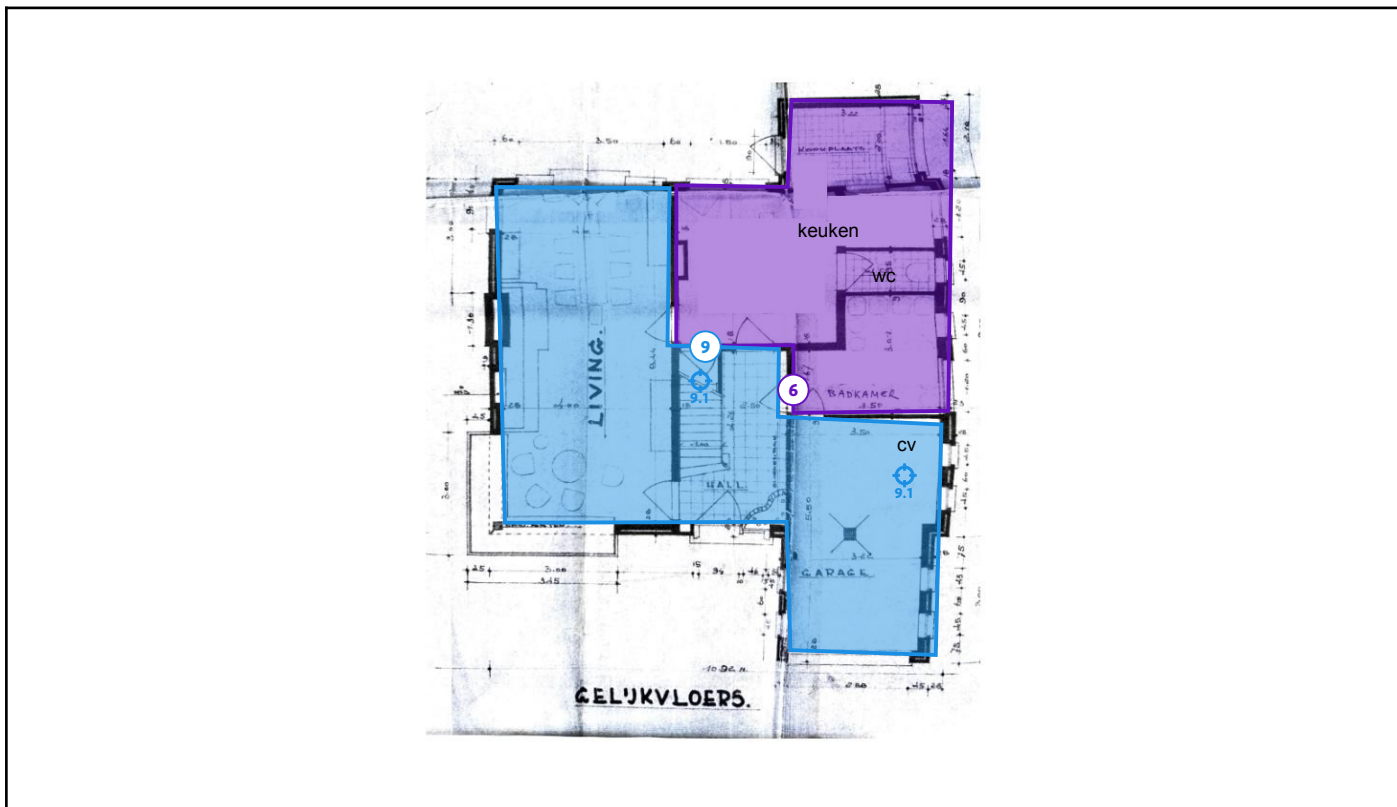
Plan 1.4: Gelijkvloers (plafonds)

Beschrijving	Type	Actie
6. Valse plafonds hout/pvc/gipskartonplaat	Advies	-
9. Pleister plafonds	Geen asbest	-
9.1 Code: 2	Mengmonster	-

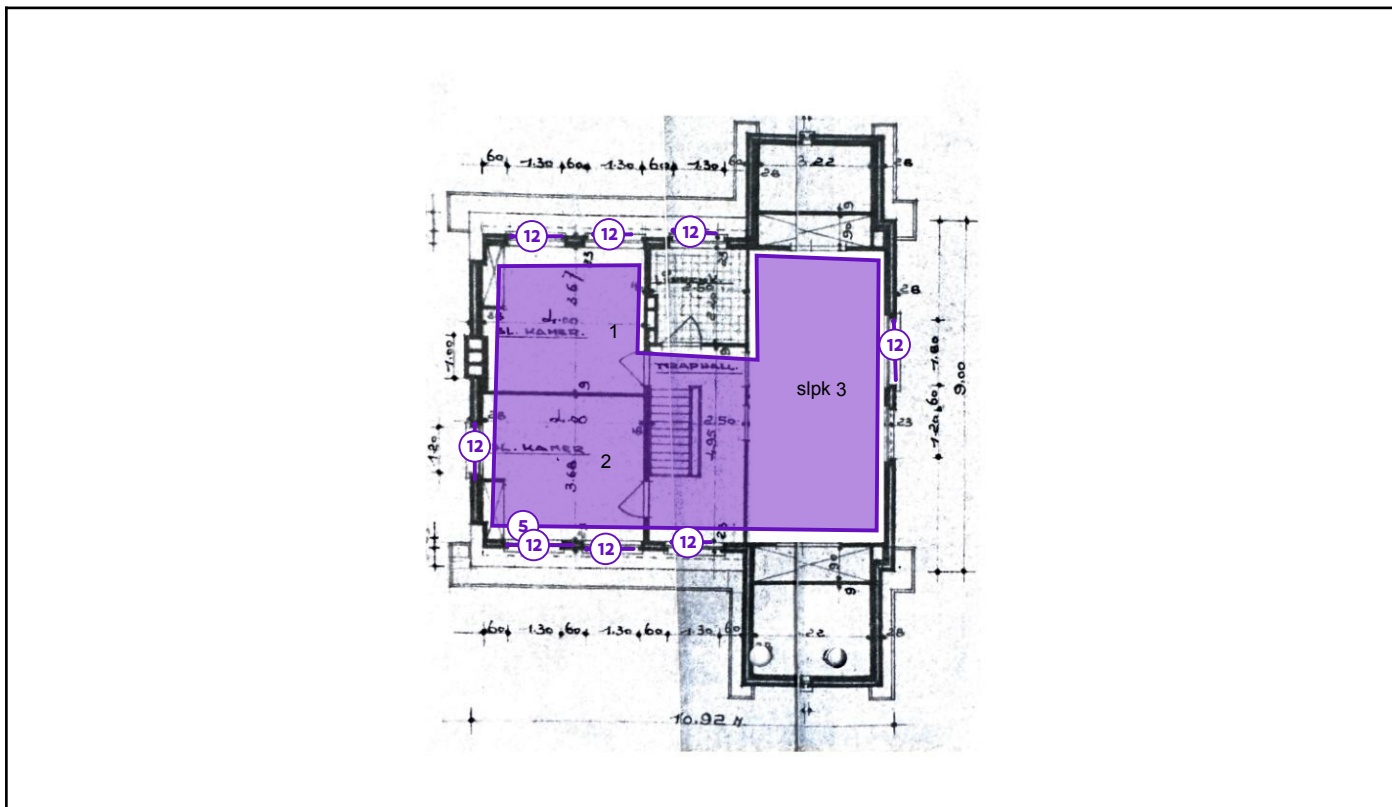
Plan 1.5: Verdieping

Beschrijving	Type	Actie
5. Laminaat vloer	Advies	-
12. Silikonenkit aan de ramen	Overige ruimte of materiaal	-

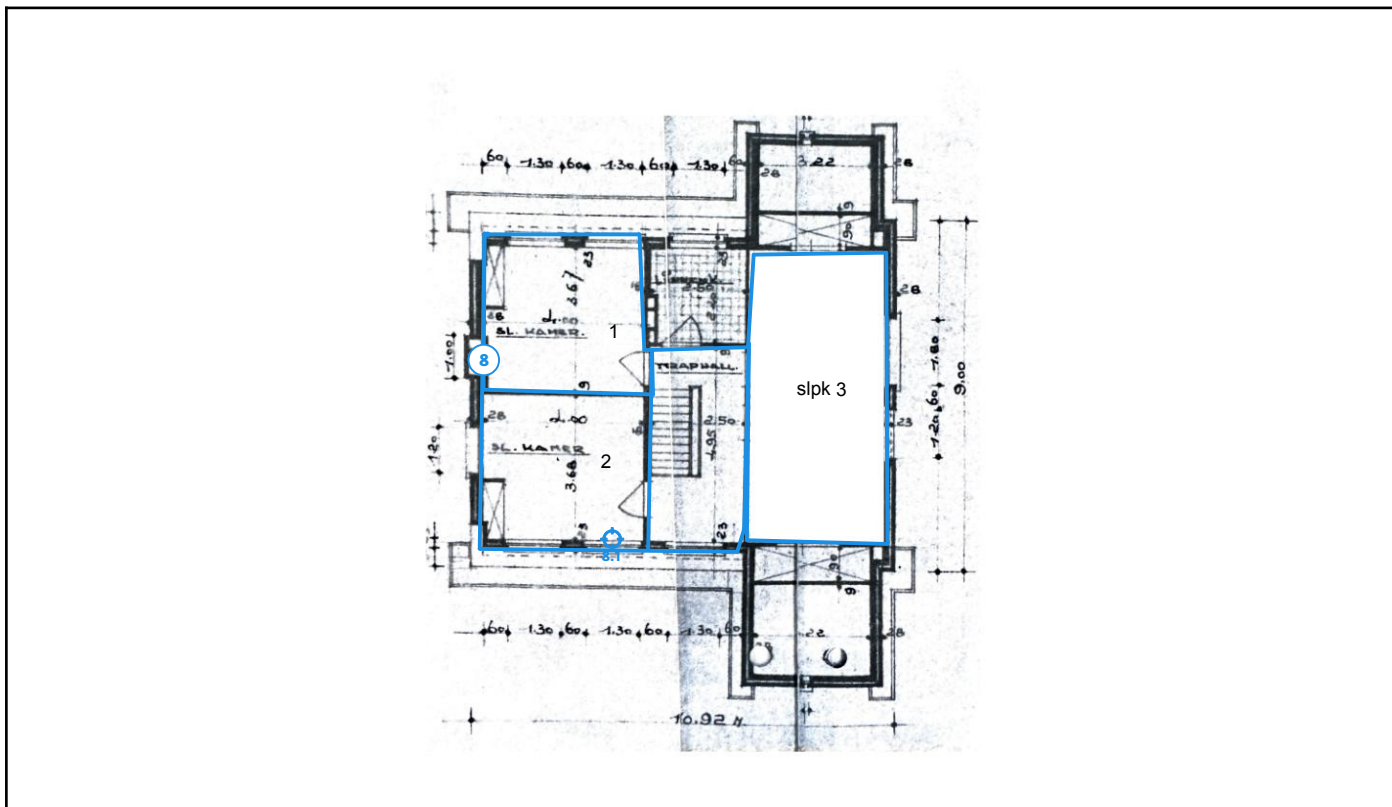
Plan 1.6: Verdieping (wanden)

Beschrijving	Type	Actie
8. Pleister wanden	Geen asbest	-
8.1 Code: 1	Mengmonster	-

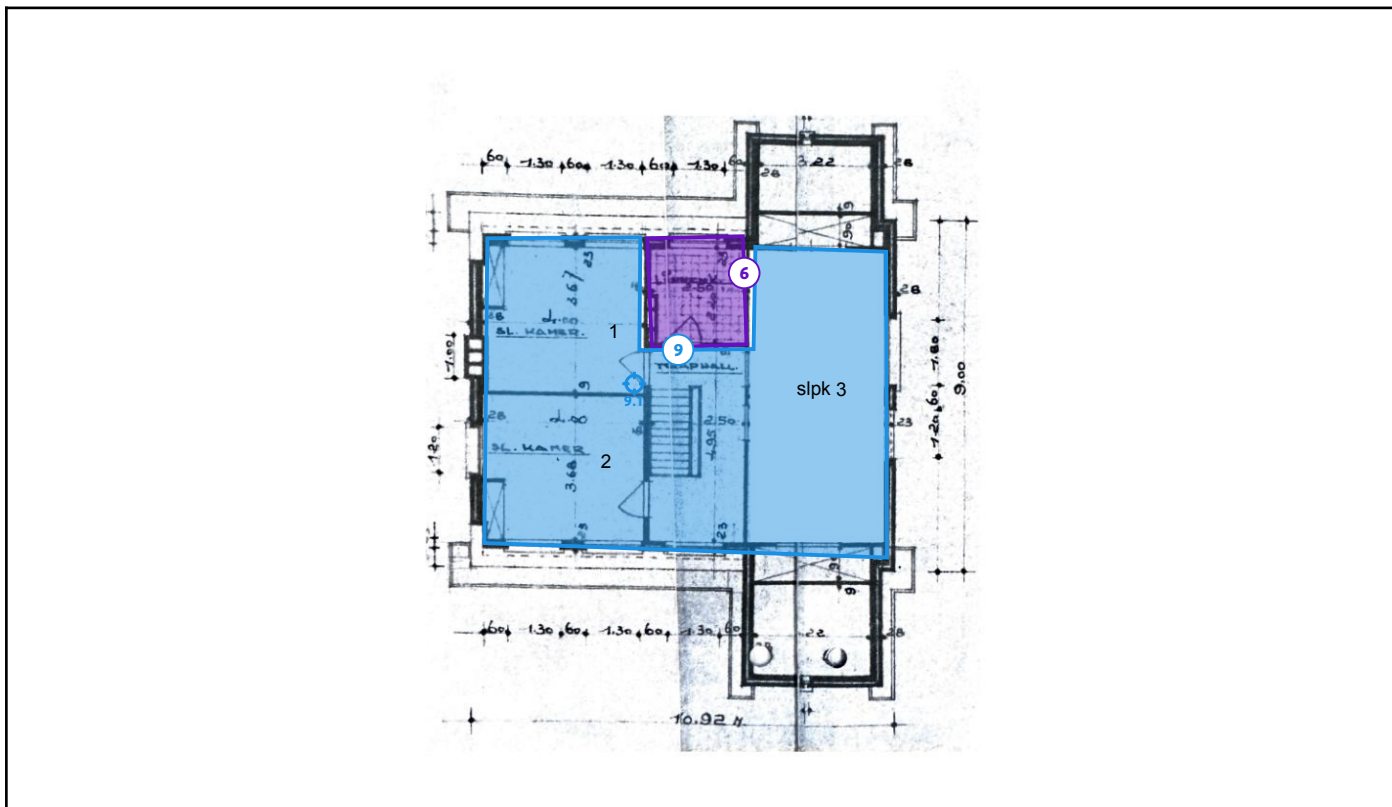
Plan 1.7: Verdieping (plafonds)

Beschrijving	Type	Actie
6. Valse plafonds hout/pvc/gipskartonplaat	Advies	-
9. Pleister plafonds	Geen asbest	-
9.1 Code: 2	Mengmonster	-

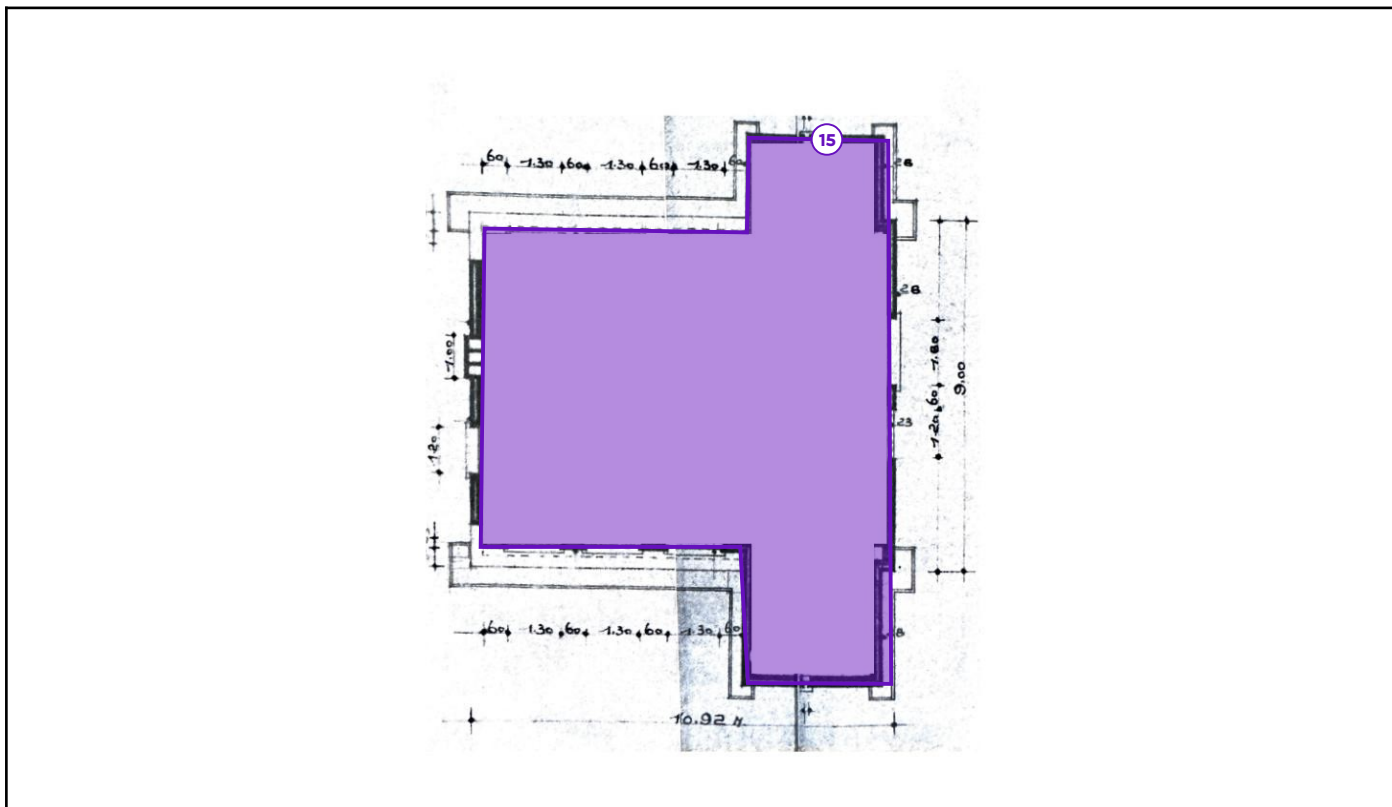
Plan 1.8: Zolder en onderdak

Beschrijving	Type	Actie
15. Onderdak pvc	Overige ruimte of materiaal	-

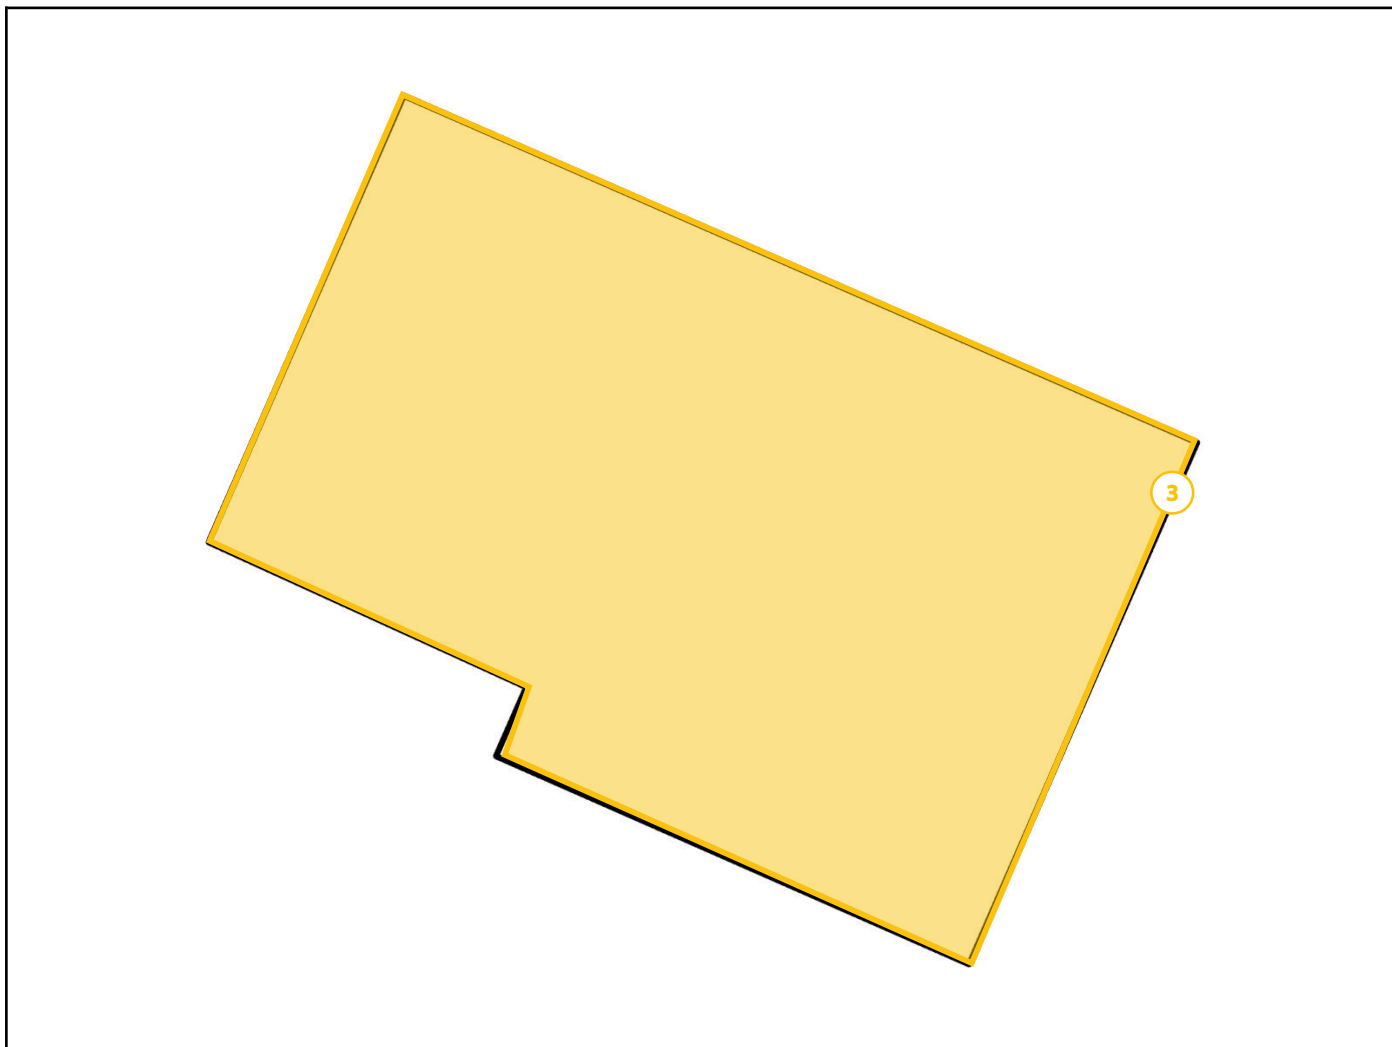
Plan 2.1: Afdak plan

Beschrijving	Type	Actie
3. Afdak 2018	Uitsluiting	-

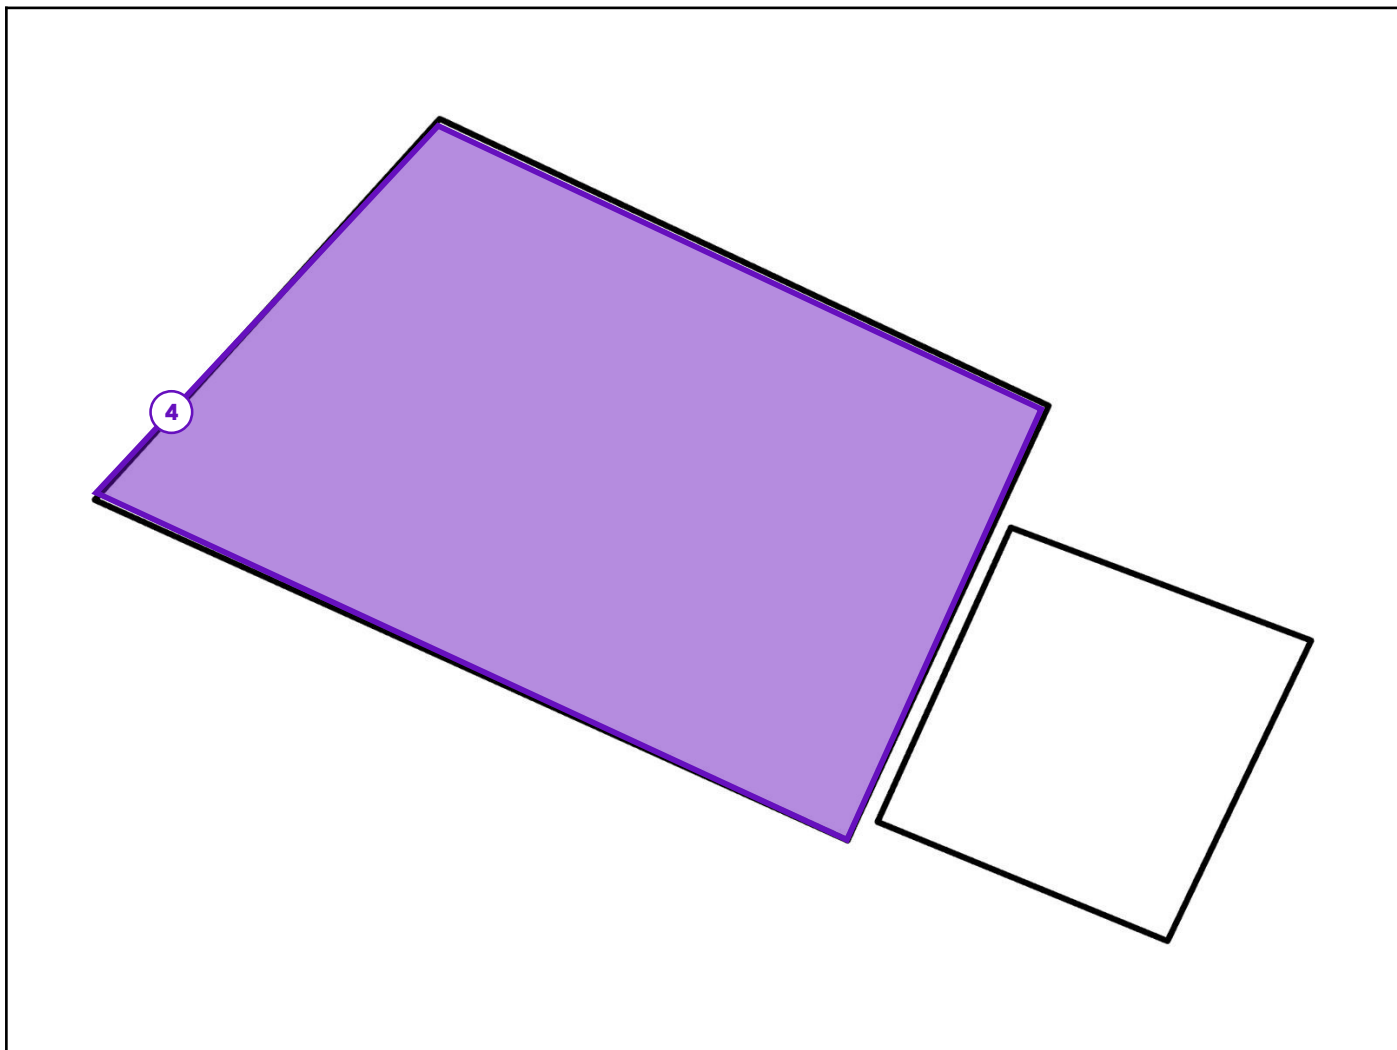
Plan 3.1: Fietsenberging onderdak

Beschrijving	Type	Actie
4. Onderdak hout	Advies	-

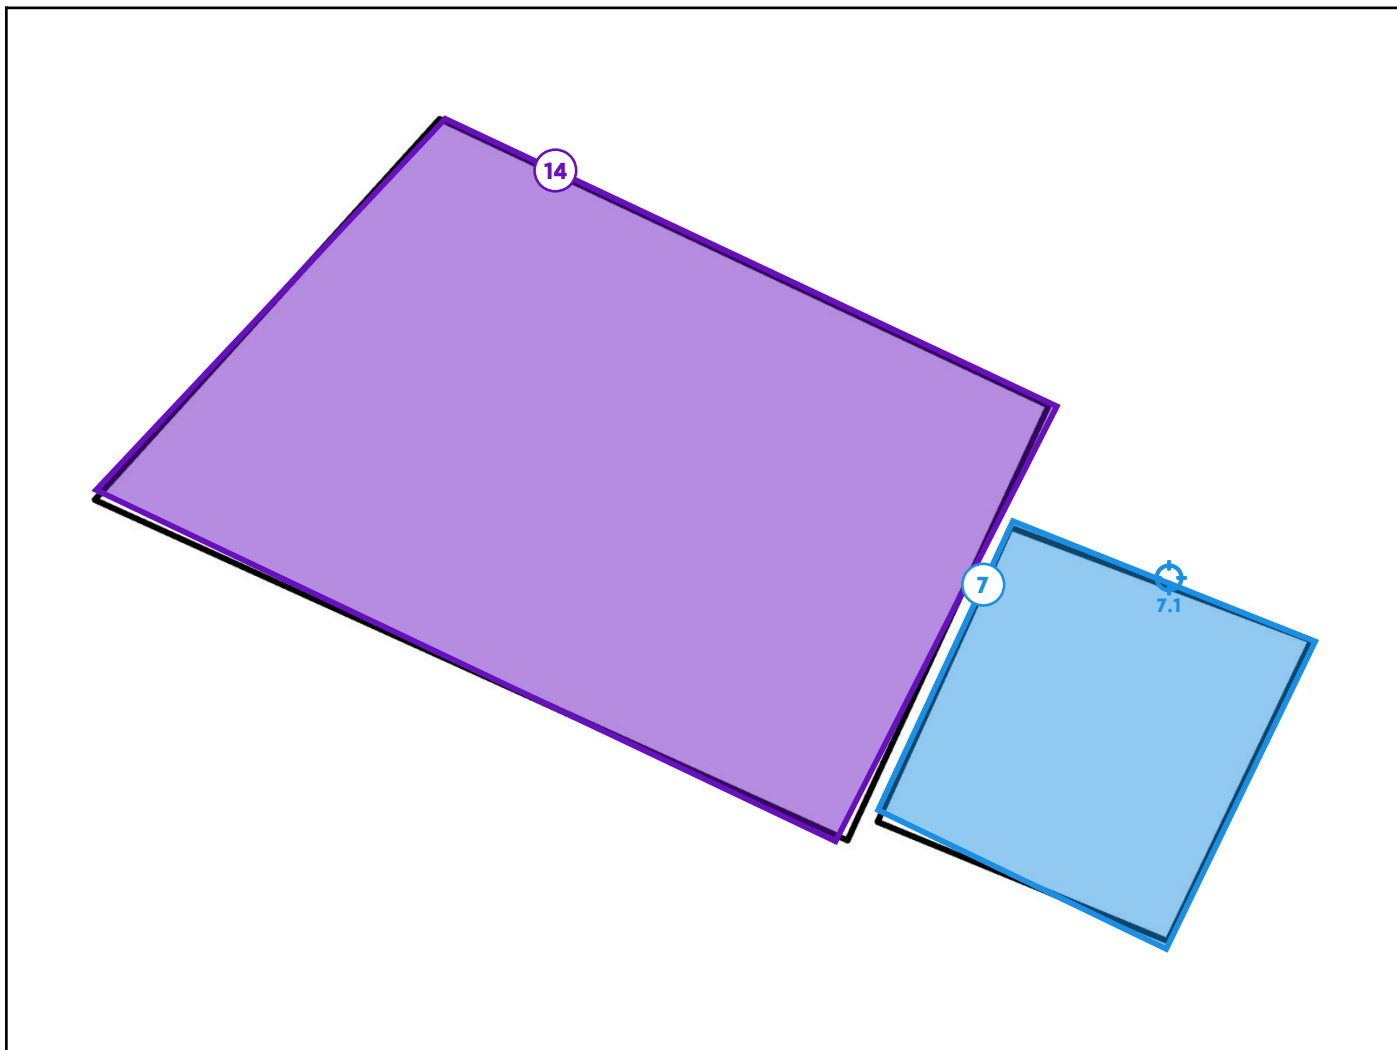
Plan 3.2: Fietsenberging dakplan

Beschrijving	Type	Actie
7. Dak met bitumen golfplaten	Geen asbest	-
7.1 Code: 4	Puntmonster	-
14. Damwandplaten dak	Overige ruimte of materiaal	-

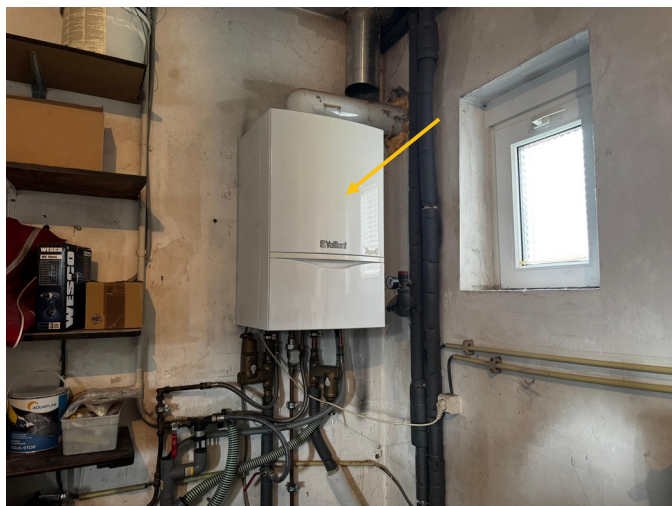
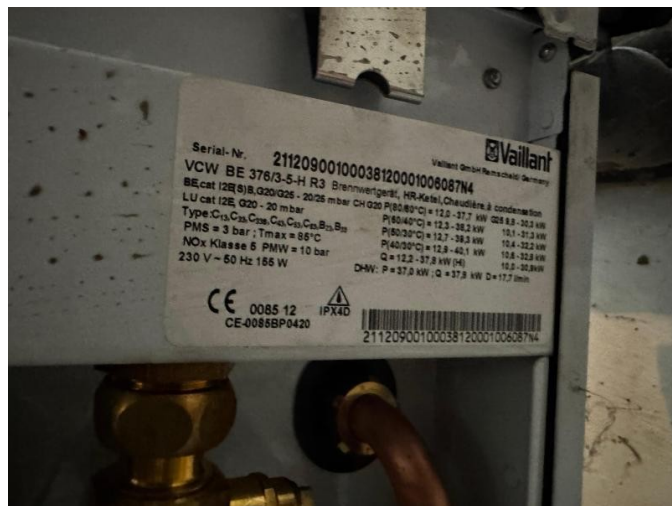
Beschrijving	Notitie	Terug te vinden op plannen
Fiche 11: CV-ketel bouwjaar 2012	De CV-ketels gebouwd vanaf 2001 zijn niet-asbestverdacht.	Plan 1.2: Gelijkvloers
Fiche 12: Silikonenkit aan de ramen	De kit aan de ramen is niet-asbestverdacht.	Plan 1.2: Gelijkvloers Plan 1.5: Verdieping
Fiche 13: Leidingisolatie (niet verdacht)	De leidingisolatie is niet-asbestverdacht.	-
Fiche 14: Damwandplaten dak	Deze damwandplaten zijn niet-asbestverdacht.	Plan 3.2: Fietsenberging dakplan
Fiche 15: Onderdak pvc	Een PVC onderdak is niet-asbestverdacht.	Plan 1.8: Zolder en onderdak
Fiche 16: Dakpannen (niet verdacht)	Kleidakpannen of sneldekpannen zijn niet-asbestverdacht.	Plan 1.9: Dakenplan
