# Asbestinventarisatetest

Krentzen 69, 2250 Olen

Attestnummer : 20260826-000188.000

Uitgegeven op : 26.08.2026

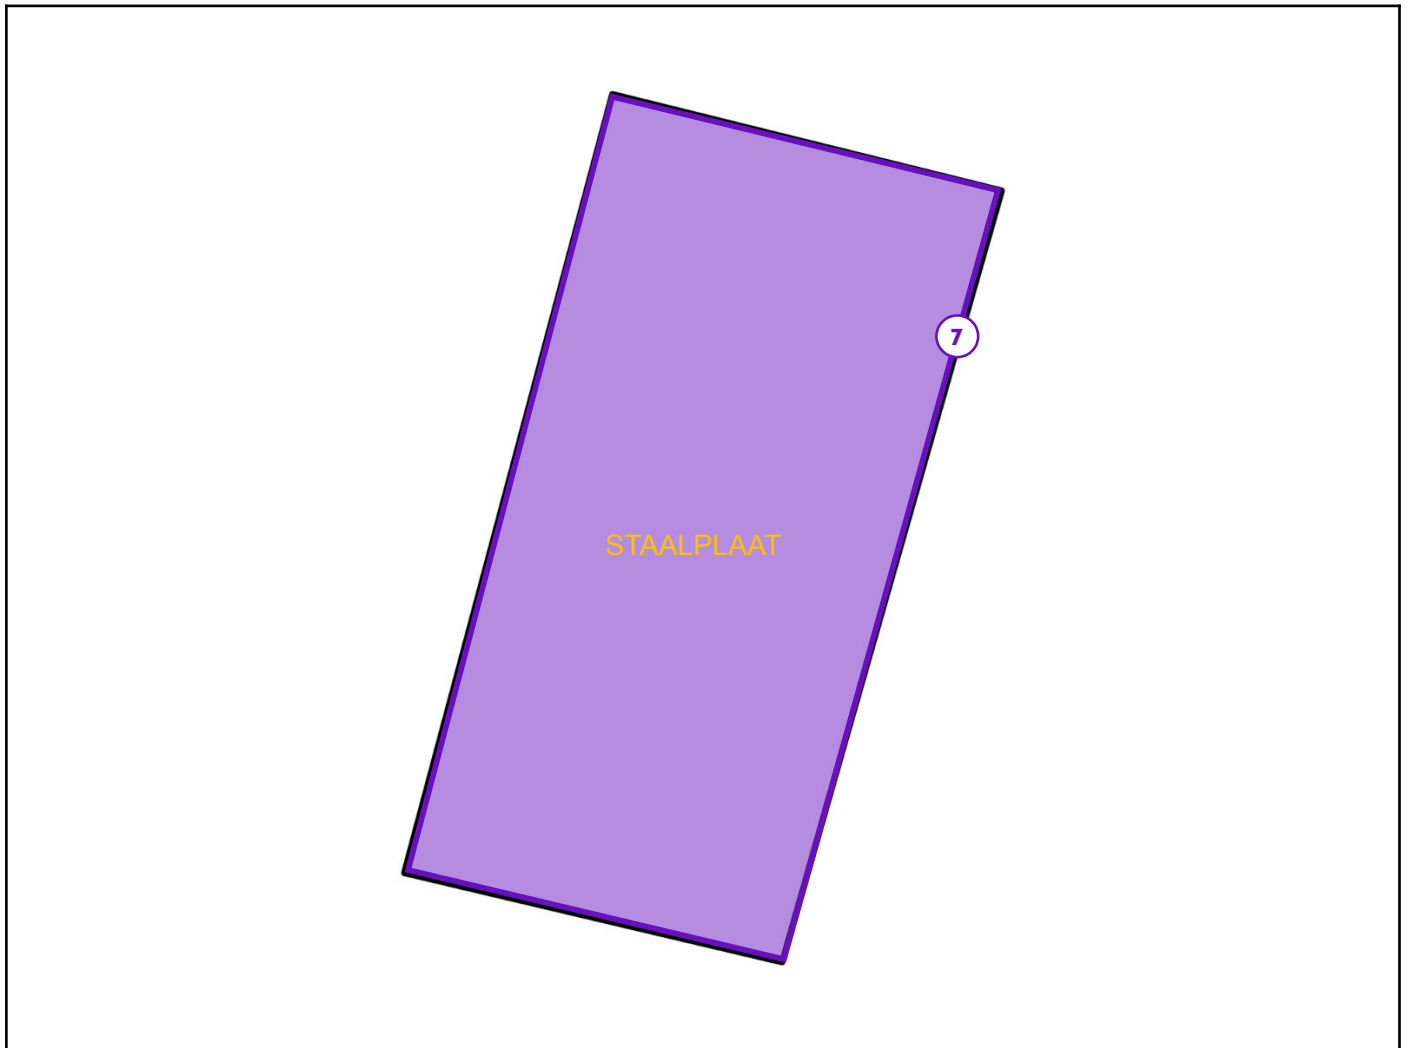
## Plan 2.1: Carport plan

| Beschrijving | Type | Actie |
|---|---|---|
| 7. Dakbedekking carport + paardenstal: niet verdacht. | Overige ruimte of materiaal | - |
