# Asbestinventarisatetest

Graatakker 133/8, 2300 Turnhout

Attestnummer : 20260729-000213.000

**Asbestveilig** (maar mogelijk niet asbestvrij)

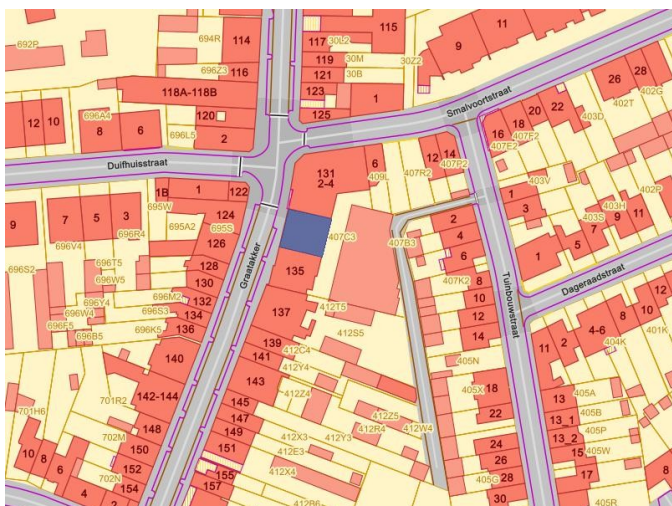
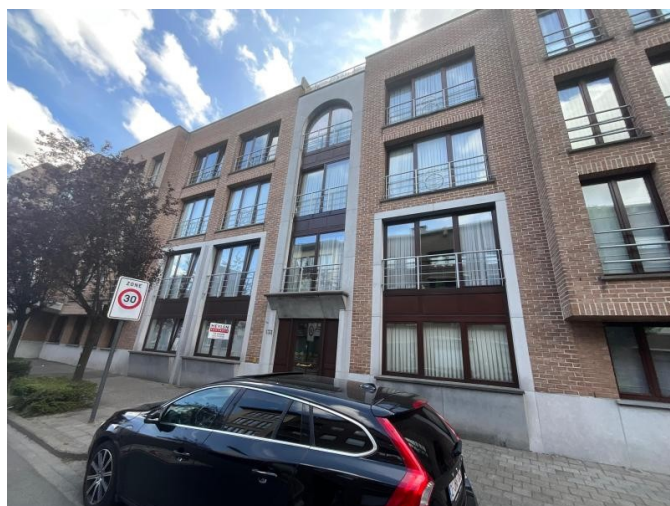
# Zone 1: Appartement

Tijdens de inspectie vastgesteld:

- 0 Asbestmaterialen
- 0 Beperkingen
- 0 Uitsluitingen
- 0 Roerende goederen
- 0 Puin, steenslag, (water)bodem
- 4 Adviezen
- 2 Geen asbest

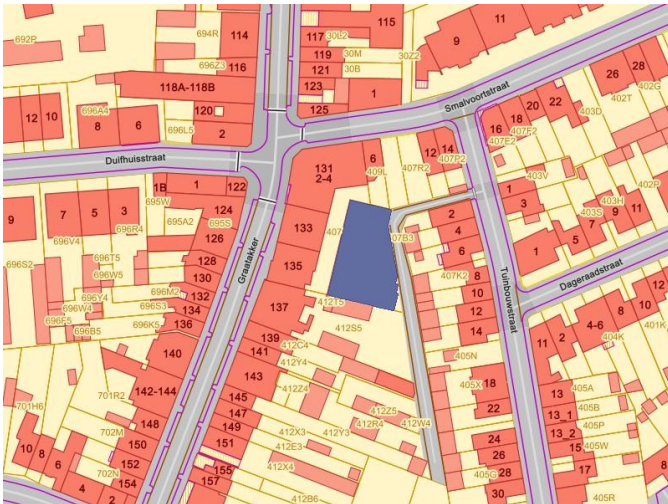
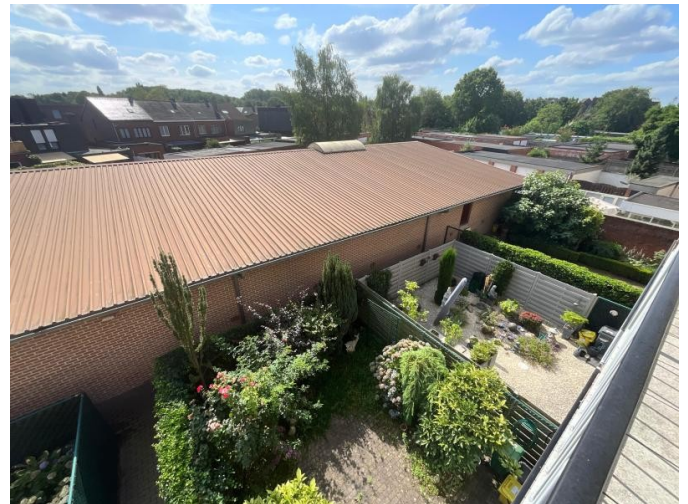
## Zone 2: Garagebox

Tijdens de inspectie vastgesteld:

- 0 Asbestmaterialen
- 0 Beperkingen
- 0 Uitsluitingen
- 0 Roerende goederen
- 0 Puin, steenslag, (water)bodem
- 1 Advies
- 0 Geen asbest
